臺中市歷史建築「豐原頂街派出所」調查研究

郭俊沛建築師事務所

委託單位：臺中市文化資產管理中心 / 研究單位：郭俊沛建築師事務所 / 日期：中華民國102年5月

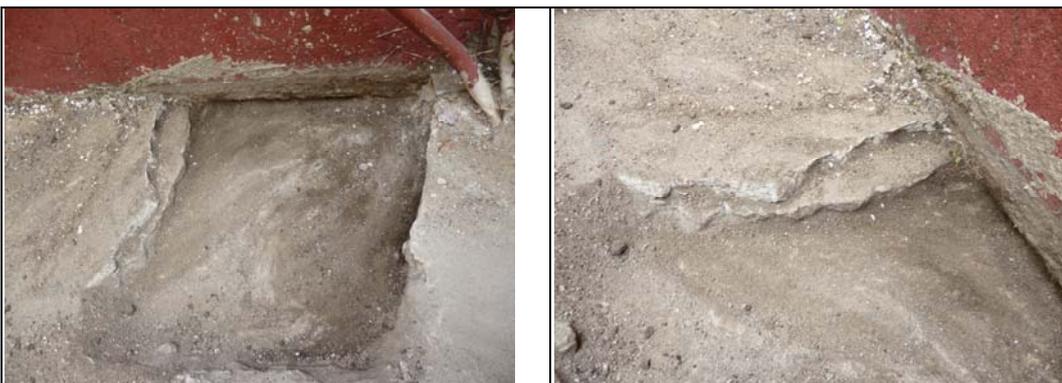
目前於西南側近期水泥覆蓋破損處，可看見疑為原排水明溝之局部磚砌樣貌，但為瞭解原犬走寬度與洩水坡度等，本次選於建築之南側外部進行局部試掘，並因有電路管線直接埋入犬走內，故雖已斷電，仍於開挖前要求需謹慎避免挖斷電線。經開挖之結果，頂街派出所之犬走寬度為 45 公分，採磚砌構造，外覆水泥砂漿粉刷；洩水坡度為 1：100，斜率適中，排水效果良好。

6.開挖後發現原有之犬走，以及不同時期之水泥粉刷層。

- 1、室外犬走排水溝，後期於其上方鋪設石英磚及 PC，打除至原有構造位置，恢復原有犬走及排水構造。
  - 2、全面檢視裂縫修補。
  - 3、缺損斷裂處修補復原。
-

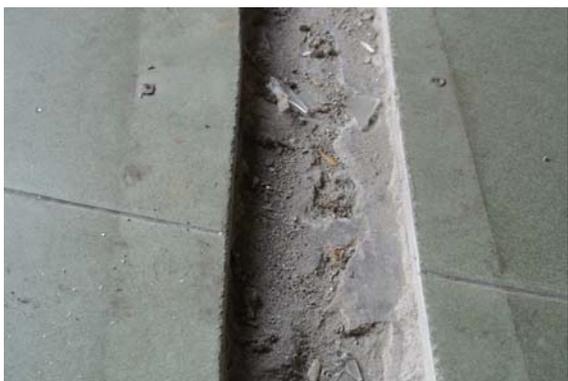
【圖 2-3-40】破損處之原地坪水泥粉刷面

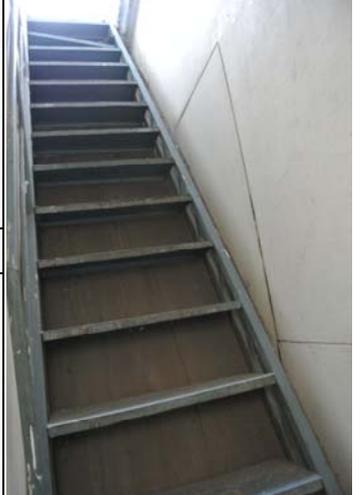
室內隔間

頂街派出所之壁體以承重磚牆為主，搭配鐵筋混凝土梁柱及樓板。現況外牆壁體並無嚴重破壞，部份因表層粉刷剝落而外露，情況大致良好，主要因後期於東側外增建，而將該側壁體於一、二樓各新開一處開口。室內原有一道厚 1B 之磚砌隔間牆，戰後經使用單位敲除，現況室內均以夾板或木櫃進行隔間。轉角處以鐵筋混凝土進行補強，經結構檢測結果顯示，現況略低於現今法規要求，但仍不致影響其結構安全。

1. 因增建打除壁體新開門洞	2. 原混凝土柱遭敲除	3. 壁體遭埋管破壞
	4. 原室內 2B 隔間磚牆遭打除	5. 戰後使用夾板隔間	
	6. 戰後夾板隔間及木櫃	7. 戰後夾板隔間	8. 二樓新增梯間與夾板隔間

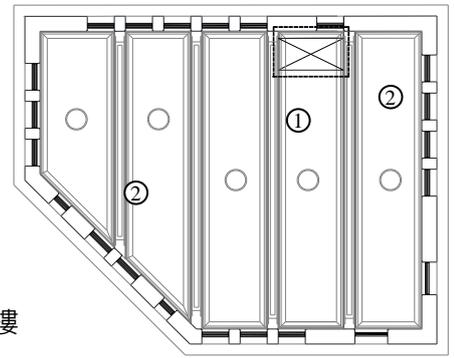
<p>二樓</p>
<p>● 現況破壞說明</p> <ol style="list-style-type: none"> <li>1. 戰後施作 60×60 公分輕鋼架礦纖石膏板。</li> <li>2. 梁上遭釘掛木條。</li> <li>3. 樓板因滲水潮濕致粉刷剝落。</li> <li>4. 局部有修補粉刷痕跡。</li> <li>5. 樓梯間鋪 PVC 企口板天花。</li> <li>6. 樓梯下緣夾板裝修。</li> </ol>

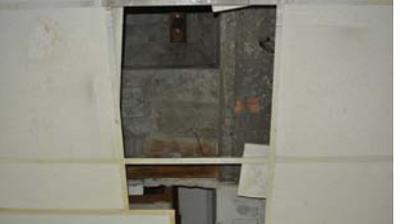
<p>3. 原天花佚失</p>

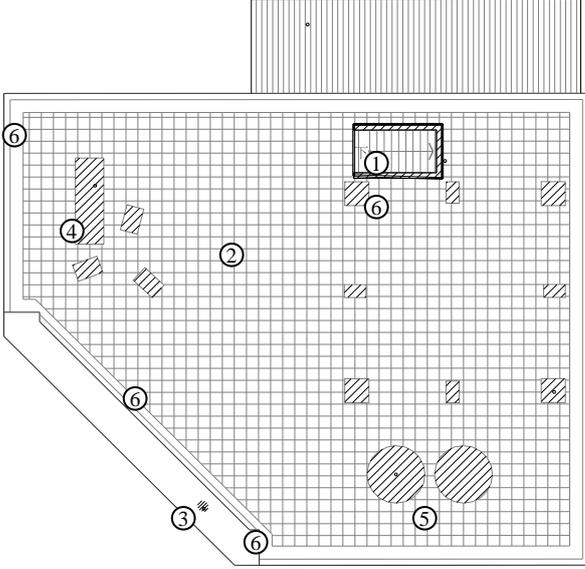
【表 3-3-02】屋頂露臺現況調查表

屋頂露臺於戰後增建磚砌踢間，梯間屋面鋪設石棉浪板瓦。屋面整體則於戰後改鋪 30×30 公分紅板隔熱磚，面層刷 PU 防水。戰後屋頂因架設有基地臺，相關設備雖已拆除，但仍留下許多混凝土基座，以及兩座 ST 儲水塔。西北側正立面女兒牆頂板破損，可由該洞窺見其混凝土結構。此外，屋面多處雜草與植物根部蔓生，成為堵塞排水與破壞混凝土結構而滲漏水之主因。

<p>1.戰後增建磚砌梯間 屋面鋪石棉浪板瓦</p>				
<p>● 現況破壞說明</p> <ol style="list-style-type: none"> <li>1.戰後增建梯間。</li> <li>2.屋面改鋪隔熱磚面刷 PU 防水。</li> <li>3.女兒牆頂板破損。</li> <li>4.戰後設備遺留混凝土基座與兩座 ST 儲水塔。</li> <li>5.多處蔓生雜草與植物。</li> </ol>

- 1、屋面既有後期鋪設隔熱磚，設備 RC 墩座及其他設備敲除。
  - 2、原有粉層敲除檢視，裂縫修補。
  - 3、全面重新水泥砂漿粉刷整平，施作摩式水層，面鋪磨石子隔熱磚。
  - 4、排水溝：
    - (1) 溝面粉刷層打除檢視，裂縫修補。
    - (2) 全面重新水泥砂漿粉刷。
    - (3) 落水管雜物清除，落水罩新作。
  - 5、女兒牆內側壁體：附加物拆除，全面檢視裂縫及缺損處修補。
-

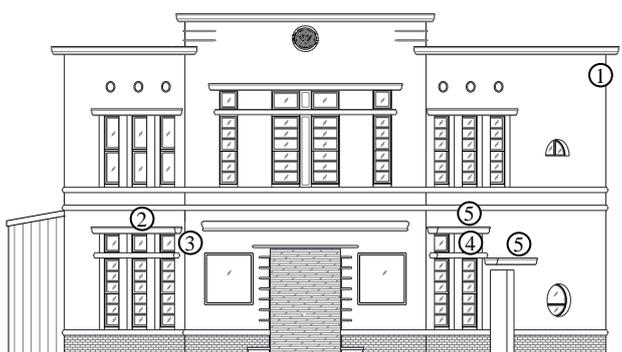
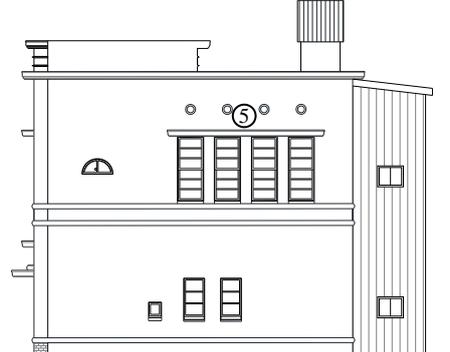
【表 3-3-03】雨庇現況調查表

本案建築為承重磚牆輔以鐵筋混凝土柱梁補強，尤其在開口部上方更是補強之重點，因此雨庇除遮雨及裝飾功能外，亦有補強磚造壁體結構之作用，外再覆以洗石子裝修，底部則是以水泥粉刷成粗糙面。其顏色原與飾帶及牆面同為褐色，現況則是塗刷白色油漆。現況主要破壞在於因潮濕而孳生黴菌與青苔，部份底部粉刷層脫落，內部鋼筋外露。大體而言，體積較大且位於上層之方形雨庇破壞較嚴重，下層之弧形雨庇則大致良好。

<p>● 現況破壞說明</p> <ol style="list-style-type: none"> <li>1. 表面戰後改塗白漆。</li> <li>2. 西南側鳥類築巢污損。</li> <li>3. 北側一樓氣窗雨庇洗石子破損。</li> <li>4. 多處黴菌青苔附著。</li> <li>5. 部份底部粉刷層脫落，內部鋼筋外露。</li> </ol>

- (1) 洗石子面層去漆檢修，裂縫修補。
- (2) 上部表層水泥砂漿粉刷，並需留意其洩水坡度。
- (3) 鐵筋外露鏽蝕處，需進行去鏽防鏽處理。

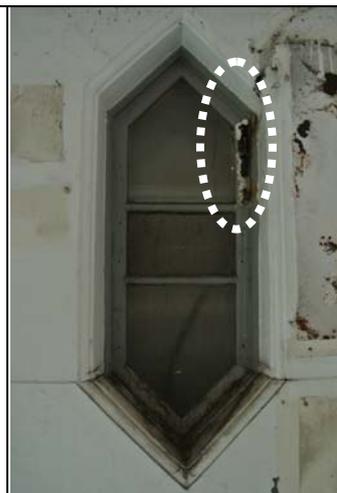
W1-2 窗框右上部穿孔破損，下段改為花紋玻璃。

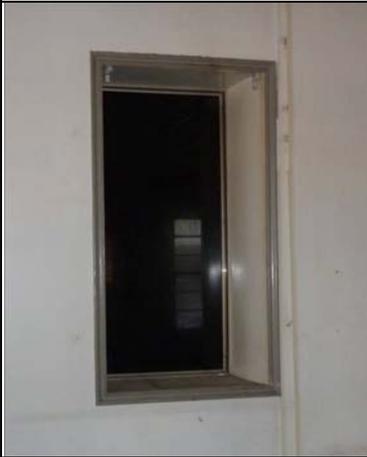
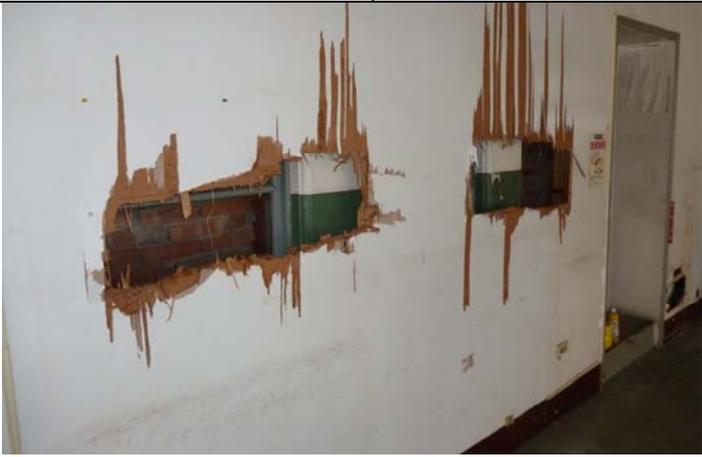
W2-1、W2-2 戰後替換為花紋玻璃	W2-2 窗框破壞腐朽、玻璃破損	W6-1 遭人為破壞

原東側開窗已遭改建	原東側開窗砌磚與夾板封閉 窗臺拆除

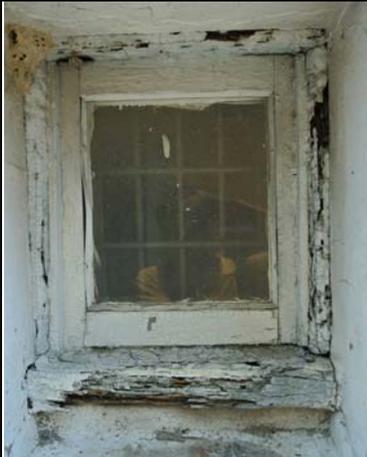
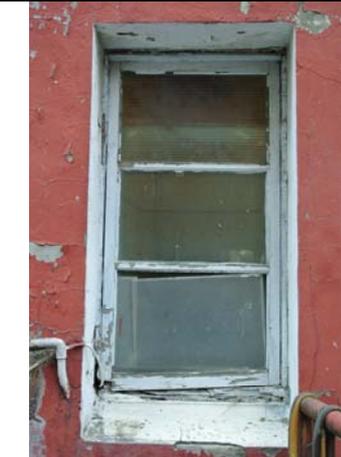
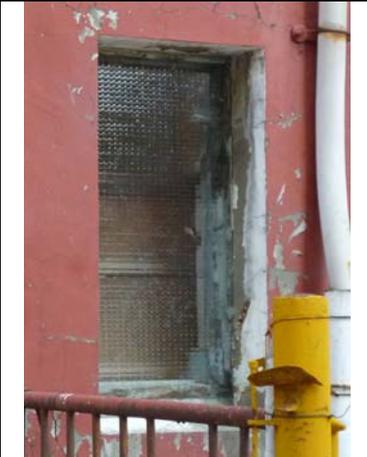
W2-3、W2-4、W2-5 玻璃破損	窗框木料乾縮，油漆剝落	W2-3 五金構件脫落 窗臺角隅斷裂

W3-1 窗框木料嚴重腐朽 周邊有蜂巢蟻窩	W4-1 窗框腐朽 玻璃破裂	W5-1 以整片馬賽克玻璃封住

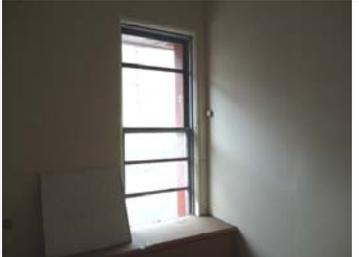
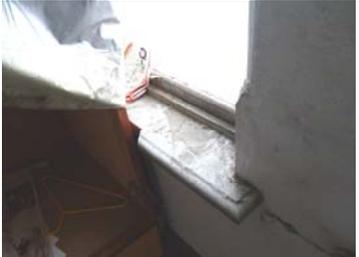
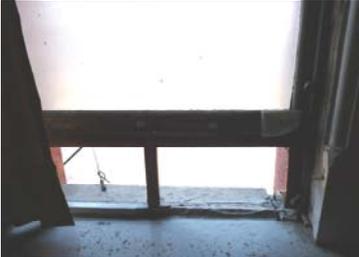
W9-1 窗臺遭切割嵌入隔間木板	W9-2 窗臺腐朽斷裂	W9-1~W9-4 仍維持可上下開合之形式

W9-5 上窗扇、玻璃與窗臺均遭破壞	W9-6 窗臺因戰後放置衣櫃而部份遭切除	W9-7 戰後於窗戶下方另作支撐木架

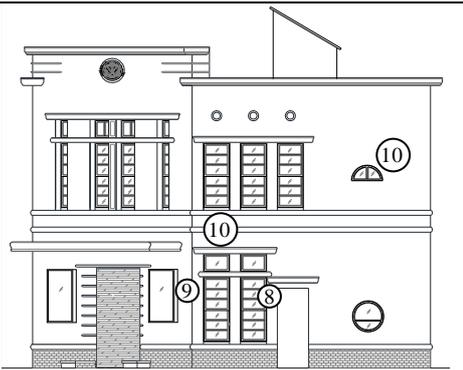
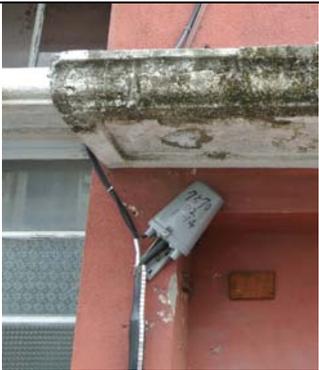
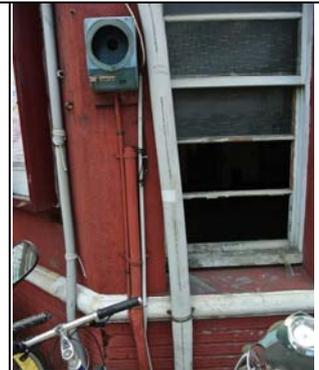
水 電 管 線

本案原共有直角式與穿心式之兩種裝腳礙子，前者現存 2 個均於南向立面，後者則位於西北向女兒牆及北向一樓兩庇上方，其餘均已佚失，底座鐵件也多斷裂。戰後新設之水電管線設備，線路配置雜亂，影響整體外觀整潔性，現況因原使用單位遷出閒置，實施斷水斷電管制，並將其外接線路剪斷。

礙子	<ul style="list-style-type: none"> <li>● 現況破壞說明</li> <li>1. 礙子佚失。</li> <li>2. 穿心式裝腳礙子鐵件底座斷裂。</li> <li>3. 鐵件底座佚失。</li> </ul>	<p>1. 原穿心式裝腳礙子及鐵件底座斷裂佚失</p>	<p>2. 下端礙子及鐵件底座佚失</p>	
	<p>3. 左側礙子及鐵件底座佚失</p>	<p>4. 南側原直角式裝腳礙子受鹽害需清理</p>	<p>室內管線雜亂</p>	
水電管線	<ul style="list-style-type: none"> <li>● 現況破壞說明</li> <li>1. 線路配置雜亂。</li> <li>2. 部份線路糾結 易肇生危險。</li> <li>3. 戰後不同時期架設之管線均未妥善配置與清理，甚至對牆面也造成損壞。</li> <li>4. 現況因閒置而採剪斷管線之斷水斷電措施。</li> </ul>	<p>5. 後期裝設管線</p>		
	<p>6. 近期架設管線剪斷但未清理</p>	<p>7. 近期裝設電路管線雜亂</p>

西北、西向立面示意圖	8.近期裝設管線雜亂	9.戰後不同時期新增管線

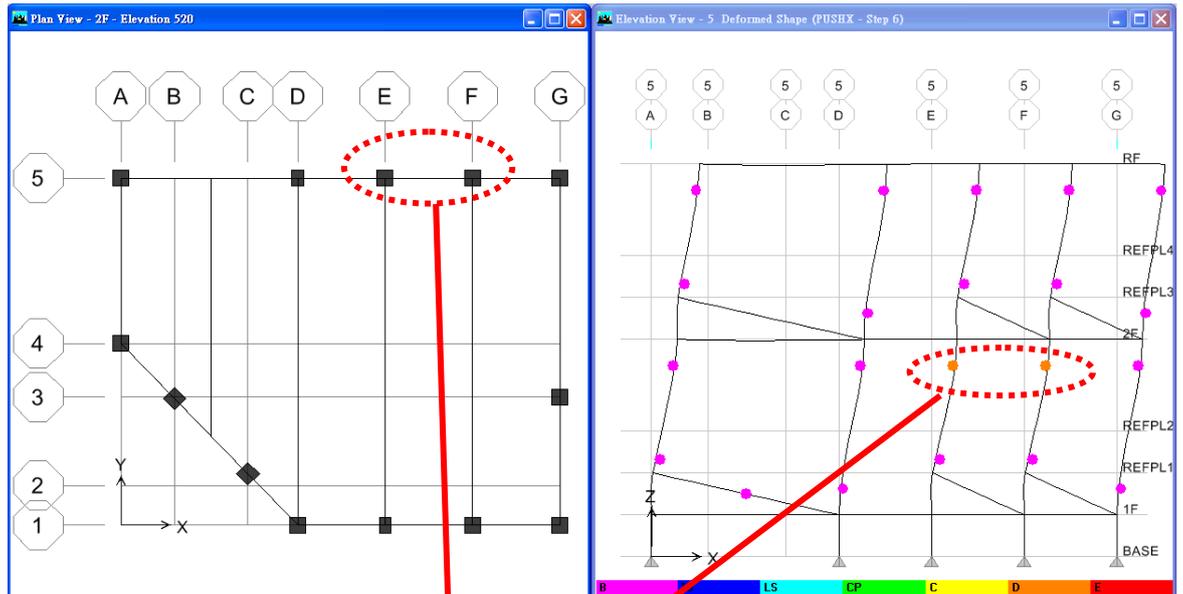
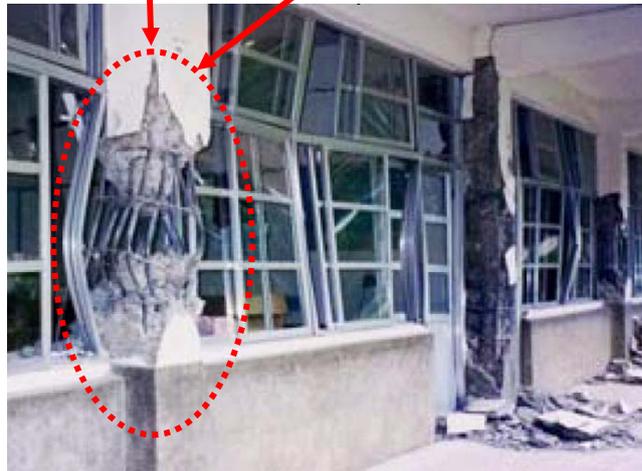
老舊建築物為了避免因單一垂直桿件（柱或完整磚牆）破壞，造成力量無法順利的重新分配，而造成建築物崩塌現象，故應特別檢討在抵抗地震力時是否會有垂直桿件破壞的現象。經評估結果，本棟建築物於地震發生時，當地震側力達到  $V=122313.31\text{tonf}$ ，側向變位為  $9.27\text{cm}$ ，於 LINE 5/E 及 LINE 5/F 之柱位會有喪失垂直承載能力的問題，此時耐震能力為  $0.3678\text{g}(361\text{gal})$ ，恰為採用用途係數  $I=1.25$  所計算之耐震能力，故無法符合現有法規標準。破壞行為如下圖所示：

綜上所述，本案若考量一般住宅建築物之耐震標準，其耐震能力應可符合法規標準，惟會發生柱喪失垂直承載能力之現象，若採此時為耐震能力性能點，則耐震能力為  $0.3678g$  ( $361gal$ )，略小於耐震能力標準，但仍可達到六級地震之最低標準  $0.2548(250gal)$ 。故本棟建築物若繼續使用，建議可採用下列任一種因應方式：

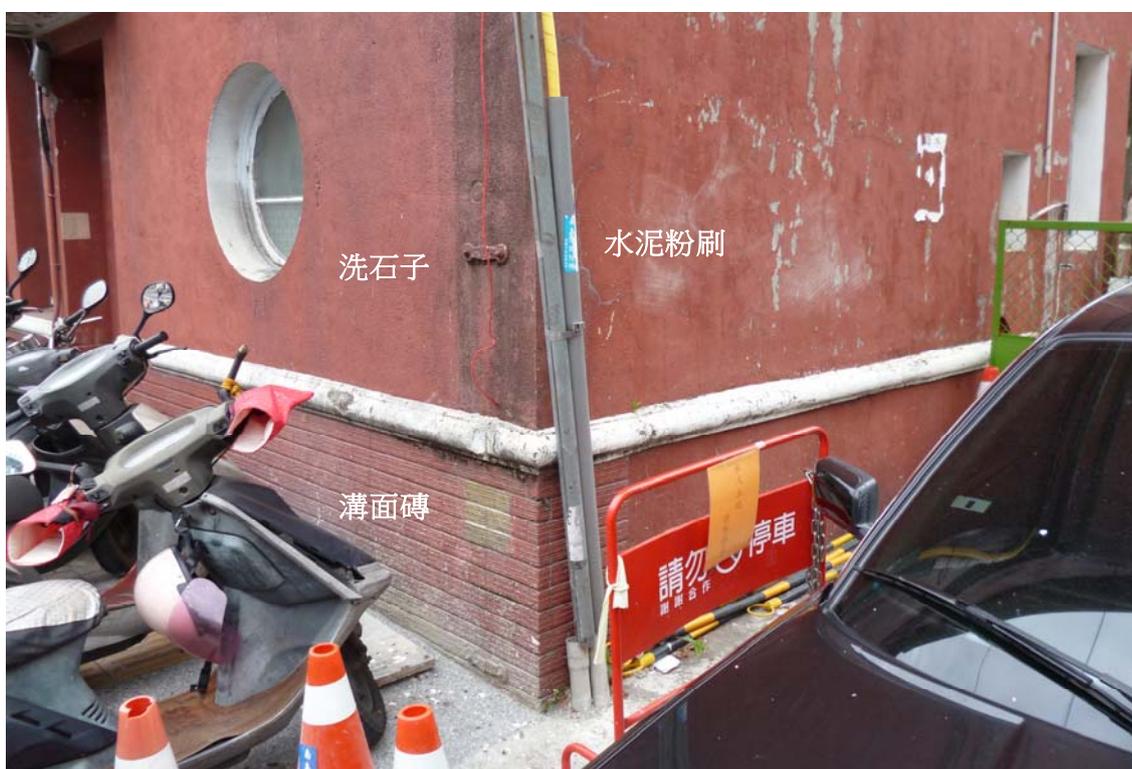
【圖 5-2-08】外牆面各部材質不同 戰後均刷紅漆

- (1) 外牆表面去漆，回復既有色澤。檢視裂縫及破損處，依原工法修補。
- (2) 內牆後期增設隔板拆除，敲除原有粉刷層以檢視壁體，若有裂縫則予以修補，最後再重新粉刷。

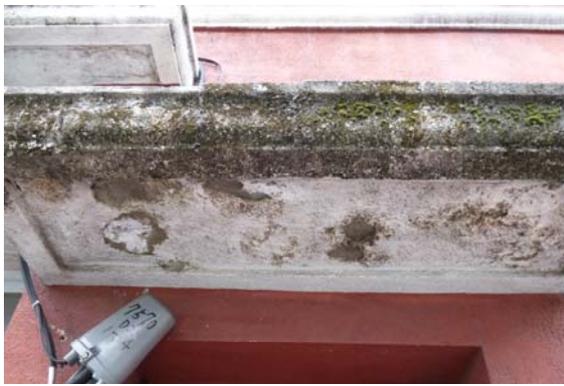
【圖 5-2-18】青苔黴菌附著
