臺中市文化資產管理中心 歷史建築「輔之居」調查研究及修復再利用計畫

執行單位: 陳昶良建築師事務所

中華民國一〇二年九月

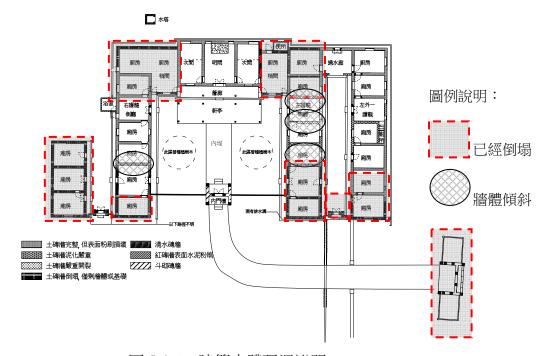
圖 5-1-1:建築本體現況說明(本研究整理)

目前建築本體與基地有幾個主要損壞問題。首先是建築物有多處的倒塌情形,左右護龍也都出現牆體開裂傾斜,拉扯屋頂構架,造成屋面的損壞,這是目前建築物最嚴重的問題。是材料的劣化,屋面的瓦作、規帶、馬背大多因為灰漿劣化之後,剝落造成脊帶斷裂或者瓦作位移、破損等等情形。其三為植生問題加速屋頂與牆面的損壞。最後是庭院植栽生長因長期缺乏照護,多有病蟲害問題。全區建築牆體損壞狀況整理如圖 5-1-1。

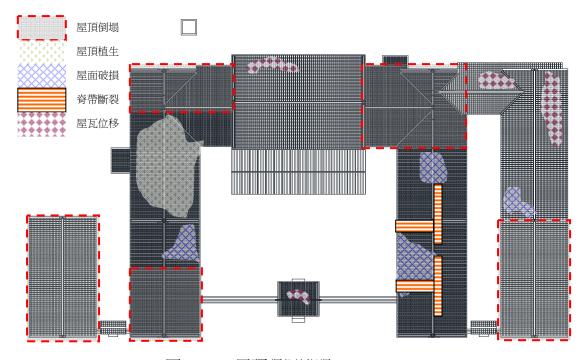
圖 5-2-1: 屋頂現況說明(本研究整理)

- (一) 脊帶表面灰泥污損劣化:各部位脊帶初期興建完成時,因粉刷使用的白灰泥漿,呈現白色,歷經多年天候影響,會呈現污損或風化剝落。
- (二)植生根系破壞:植物生長,氣根深入構造,造成脊帶損壞,或是表面有青苔生長。
- (三)脊帶斷裂,脊飾粉刷破損:屋脊內部磚材破損,斷裂,造成脊帶表面粉刷 層連同損壞。

- (一) 木作椽條的腐朽劣化。
- (二)望磚破損,出現滲水痕跡。
- (三)屋面瓦作破損,或是瓦材出現位移。
- (四) 瓦隴兩側或簷口端的灰作劣化剝落、破損。
- (五)屋面與屋脊交接處植生根破壞:植物生長,氣根深入構造造成屋面損壞。
- (六)屋面整體坍塌,崩落。

位置名稱	修復原則				
建築屋頂					
屋,脊	1.淺根性植物剔除,並以根部徹底清除為標準。 2.屋脊內部磚材完整者,粉刷層剔除,重做白灰粉刷。 3.屋脊斷裂者,以同樣材料及工法修復,表面新作白灰粉刷。 4.倘若屋脊下端木作必須抽換,此段屋脊依原樣仿作。				
馬背	1.形式完整者,粉刷層剔除,重做白灰粉刷。 2.遺失損毀者,參周圍同形式之馬背,並做足尺大樣,進行試作, 經監造單位核可後,正式施作。				
屋面瓦作	1.屋面瓦作拆卸,椽條及桁木修復完成後,依據原工法和材料重新鋪設。 2.正身建築等屋面採日式黑瓦或是水泥瓦者,舊瓦以手工拆卸,舊瓦留用盡可能達50%以上的比例。 3.留用的日式舊瓦先鋪設在正身建築向陽坡屋面,足夠時再鋪背向坡。 4.仰合瓦屋面的修復,仰瓦(笑槽)鋪設時注意"蜈蚣腳"作法及疊瓦之正確性。				
採光天窗	1.採光天窗玻璃周圍砂漿剔除,拆卸玻璃清理(若有破損依同規格抽換之)。 2.採光玻璃重新放置時,注意周圍防水處理,建議可先鋪不織布防水毯,再進行採光玻璃安置及水泥砂漿填縫。

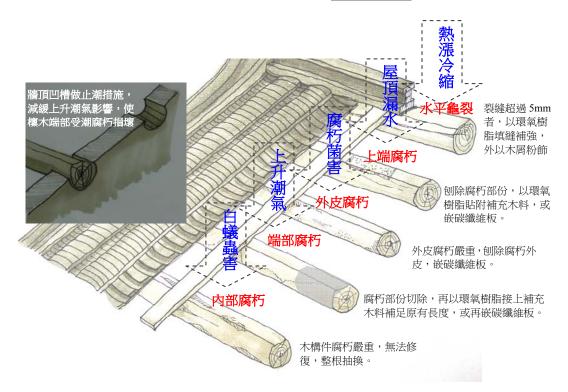
圖 5-2-3: 屋桁主要損壞類型及處理對策建議(本研究整理繪製)

- (一)木樑無損壞:木樑構件無損壞或輕微劈裂無明顯腐朽,此損壞類型歸類為 A類。
- (二)木樑劈裂:木樑構件因含水率變化造成木構件本身收縮劈裂,此損壞類型 歸類為 B 類。
- (三)木樑端部局部腐朽:木樑構件端部因漏水、壁體上升潮氣造成腐朽蛀蝕, 此損壞類型歸類為 C 類。
- (四)木樑局部腐朽:木樑構件因漏水造成木樑頂腐朽蛀蝕,此損壞類型歸類為 D類。
- (五)木樑內部腐朽:木樑構件因漏水、含水率過高及材齡不足使木材腐朽菌、 霉菌類與蟲蟻等之寄生造成蛀空情形,此損壞類型歸類為 E類。
- (六)木樑外皮腐朽:木樑構件因木材腐朽菌、霉菌類與蟲蟻等寄生造成木樑中 央蛀空,此損壞類型歸類為F類。
- (七)木樑腐朽嚴重:木樑構件因漏水、含水率過高使木材腐朽菌、霉菌類與蟲 蟻等之寄生造成木樑腐朽嚴重無法修復,此損壞類型歸類 為 G 類。

類別	示意圖	說明
А		木構件保存良好或輕微劈裂建議 保留原狀。
В	L D B / C / D / L 類 補方 直 長 別 強法 徑 度	木構件外觀尚可,但內部略有腐朽,以填縫材料填補裂縫或再嵌碳纖維板(C)補強至原有強度以上。
С	L ₁ D C C D L L ₁	木構件局部腐朽嚴重,將腐朽部份切除,再以環氧樹脂接上補充木料補足原有長度(E),或再嵌碳纖維板(C),補強至原有強度以上。
D	L D D C / D / L / L 1 類/ 補方/ 直 長/ 修木長別 強法 徑 度 復料度	木構件上端腐朽嚴重,刨除腐朽部份,以環氧樹脂貼附補充木料(E),或再嵌碳纖維板(C),補強至原有強度以上。
Е	L d ₁ D E C D 類 補方 直 浸 修 N 強法 空 度 復料度	木構件內部腐朽嚴重,但表層(彩繪)保存良好,將補充木料嵌碳纖維板(C),補強至所需強度,再將表層以環氧樹脂貼附到補充木料上。
F	L d ₂ D F C D F C D A A A A A B A A B A A B A B A C B A B A	木構件外皮腐朽嚴重,刨除腐朽外皮,嵌碳纖維板(C),補強至原有強度以上,再包覆木料至原有直徑。
G		木構件腐朽嚴重,無法修復整根抽換。

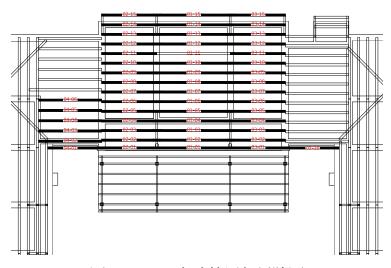
圖 5-2-4:正身建築屋架編號圖

此區尚存在牆體上者均編碼檢測,其餘未編碼者為倒塌散落狀況。

從各處檢查結果來看,正身建築的桁木以開裂情形(B類)居多,顯示屋頂 承重負荷過大。右側護龍的部份,以嚴重腐朽情形居多,原因是建築周圍鄰近樹 木;其次是水平開裂,也是承受屋頂負荷過重造成;其三是端部腐朽及局部腐朽, 顯示環境潮氣明顯上升,特別是牆體的上升潮氣。至於左側兩條護龍及過水廊的 部份,統計下來,同樣是以嚴重腐朽情形最多,或者是內部中空腐朽者,表示該 區同樣有環境高溼氣的問題存在,再來是承受荷重過大造成的水平開裂情形,然 後是木構件表面的腐朽,以及木構件端部腐朽情形。歸納以上木構件的損壞類 型,可以發現環境潮氣因素,包括:牆體上升潮氣以及屋頂破損後的漏水等等原 因,造成多數桁木腐朽劣化,失去承載作用;接著便是出現其它狀況良好的桁木 無法支撐整體屋頂重量,出現木構件的水平開裂情況。未來修復規劃建築師可據 前表紀錄,再次檢視所有木構件狀況。

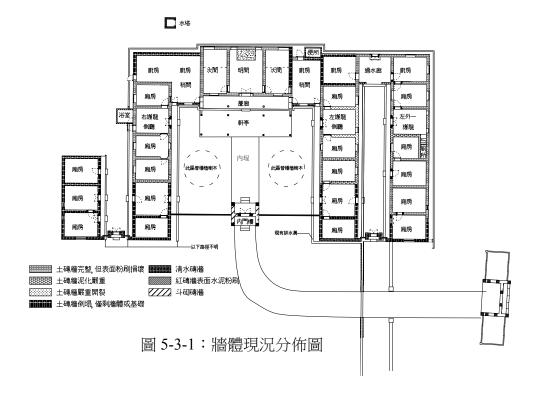
照片 5-3-1 左護龍前簷牆泥化

土埆磚造的輔之居,歷經九二一及三三一兩次大型震災後,多年來經過多次的颱風與豪雨災害侵襲。建築狀況持續衰弱,支撐建築物的承重牆陸續出現泥磚劣化,牆體結構性開裂,甚至倒塌等破壞性問題。(照片 5-3-1、照片 5-3-2、照片 5-3-3、照片 5-3-4)土埆磚材的泥化主要分佈在左右護龍的前簷牆,隔斷牆或

是後簷牆,沒有特別的建築部位分佈明顯有區域分布,尤其在正身與護龍轉折交接及護龍尾端等區域。牆體的開裂要以左護龍側廳兩邊牆體最為嚴重,幾次調查發現牆體有持續傾斜,拉扯屋頂桁架,造成屋頂逐漸破損。至於倒塌的狀況,建築面積約六百七十八平方公尺來看,目前約有三分之一的範圍已經呈現倒塌。

本研究自著手進行調查紀錄之後,便持續注意左護龍側廳建築牆體及屋頂的傾斜狀況,發現該處牆身及屋頂劣化傾斜日漸嚴重,實有必要先行防護加固處理。此外,在正身兩側次間外側牆體,也因為稍間倒塌,約三米五的牆體有傾斜可能,也建議左護龍牆體一併施作臨時支撐架。還有內門樓也是有明顯傾斜問題,出現磚柱與土埆牆體開裂情形。以上為有必要立即採取加固措施之建築範圍。

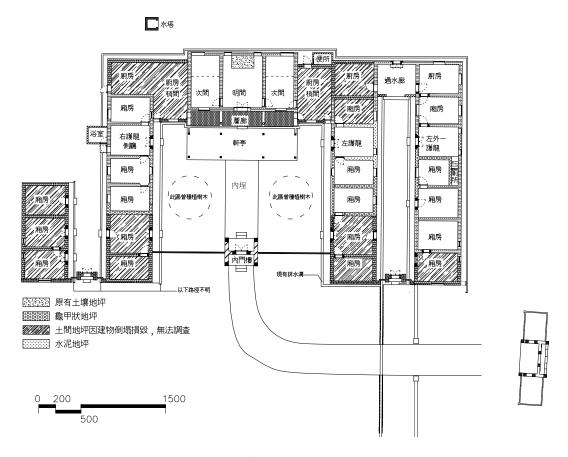
圖 5-3-3: 地坪現況圖

輔之居原來的地坪以三合土為主,由於現場倒塌區域相當大,故調查初步僅針對可見範圍瞭解現況。(圖 5-3-3)首先大廳神龕下方的土壤是過去古厝風水的象徵,也是保存的重點。目前因為長期缺乏整理維護,現場又是雜物凌亂堆置,處於相當混亂的情況。(照片 5-3-9)其次是三合土地坪,這些傳統地坪多有些損壞,而且有明顯受潮,這與地下水位高度有關,也可能屋頂長時間漏水造成室內積水潮濕。(照片 5-3-10、照片 5-3-11)正身簷廊的龜甲狀地磚,過去長壽象徵,

目前也有局部破損,不過整體狀況完整。(照片 5-3-12) 其它未能清理調查之範 圍,基本上屬於三合土地坪,未來修復工程進行時,若有其它發現,建議設計監 造單位據調查結果修正之。(照片 5-3-13、照片 5-3-14)

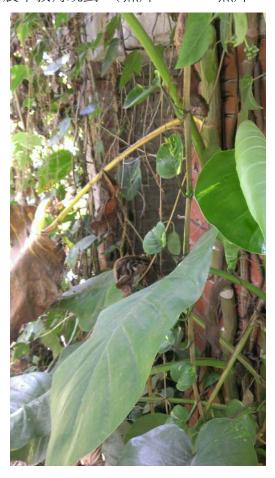
照片 6-2-13: 水塔正面

位在屋後的磚造水塔現已荒廢,塔身長滿淺根性爬藤類植物,塔頂表面水泥粉刷受植物根部破壞,造成龜裂情形。(照片 6-2-13)下端磚造部位,磚材狀況大致良好,但是磚縫水泥有多處劣化剝落。(照片 6-2-14)原來自塔內接水的鑄鐵水管已經鏽蝕斷裂,但是未來仍有機會恢復水塔的給水功能,用於消防用水及展示教育規劃。(照片 6-2-15、照片 6-2-16)

- (1)原有水塔盡可能修繕後,恢復供水功能,可用於消防或是澆灌使用。
- (2)正身建築內部盡量避免設置用水,避免水管破損影響土埆牆構造;其餘左 右護龍配置水管,除應採明管之外,應注意水管與牆體的防水保護,並納 入日常維護管理項目。
- (3)給水設備方面,除一般清潔用水之外,另應注意飲水系統的建置。
