臺中市文化資產管理中心  
歷史建築「金源吉林宅門廳」調查研究及修復再利用計畫

執行單位： 陳昶良建築師事務所  
計畫主持人： 陳 昶 良  
協同主持人： 張 雅 銘  
中 華 民 國 一 〇 二 年 十 一 月

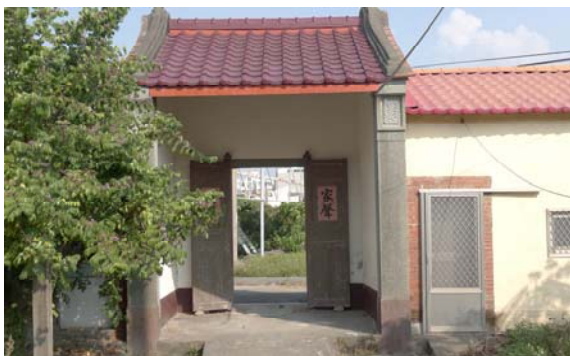
照片 4-1-1：門樓屋面現況（本研究攝）

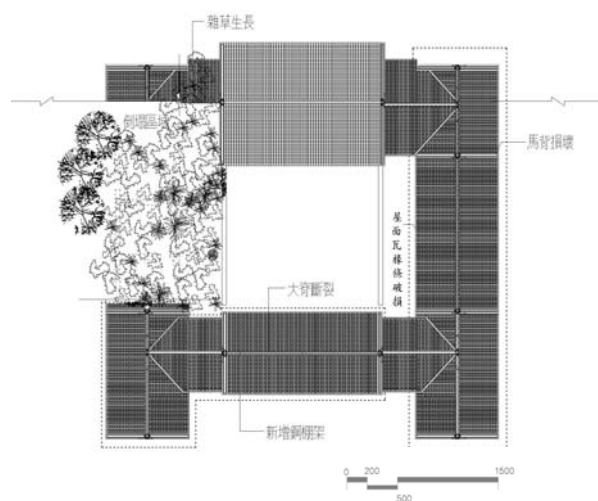
圖 4-1-2：門廳建築屋面現況（本研究繪製）

- 1. 木作椽條的腐朽劣化。
- 2. 望磚破損，出現滲水痕跡。
- 3. 屋面瓦作破損，或是瓦材出現位移。
- 4. 瓦隴兩側或簷口端的灰作劣化剝落、破損。
- 5. 屋面與屋脊交接處植生根系破壞：植物生長，氣根深入構造，造成屋面損壞。
- 6. 屋面整體坍塌，崩落。

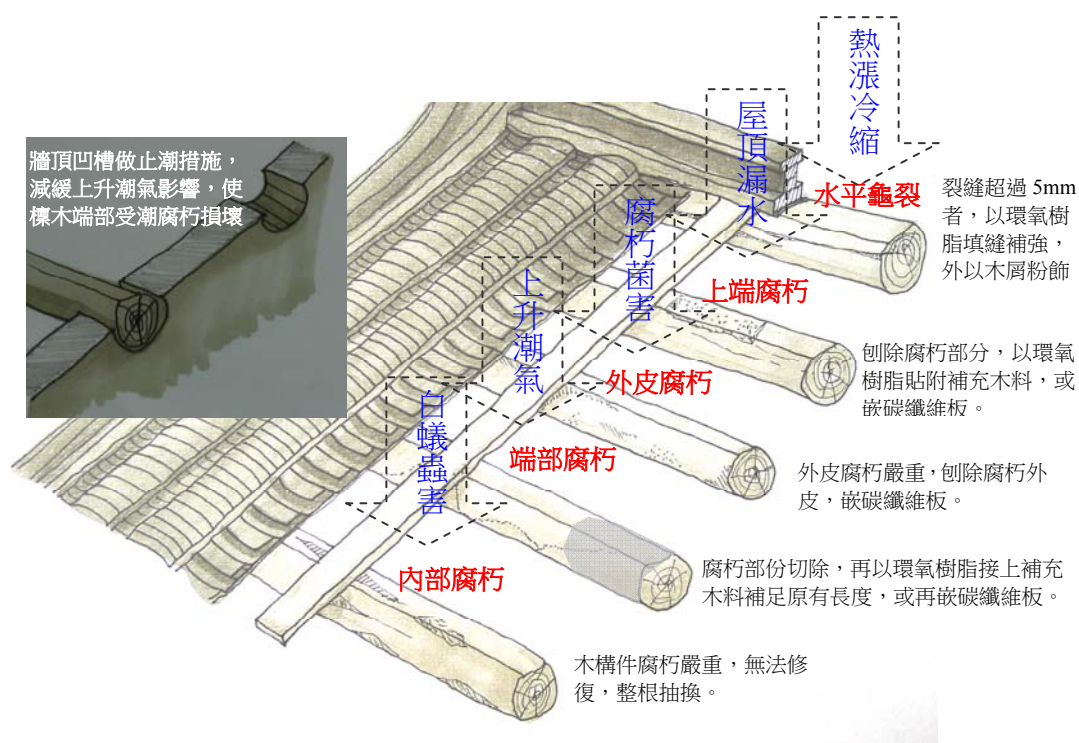
圖 4-1-4：屋桁主要損壞類型及處理對策建議（本研究整理繪製）

- 4.木樑局部腐朽：木樑構件因漏水造成木樑頂腐朽蛀蝕，此損壞類型歸類為 **D 類**。
- 5.木樑內部腐朽：木樑構件因漏水、含水率過高及材齡不足使木材腐朽菌、霉菌類與蟲蟻、蠹蟲等之寄生造成蛀空情形，此損壞類型歸類為 **E 類**。
- 6.木樑腐朽嚴重：木樑構件因漏水、含水率過高使木材腐朽菌、霉菌類與蟲蟻、蠹蟲等寄生造成木樑中央蛀空腐朽嚴重無法修復，此損壞類型歸類為 **F 類**。
7. 木構件腐朽嚴重，無法修復整根抽換，此損壞類型歸類為 **G 類**。

| 類別 | 示意圖 | 說明 |
|---|---|---|
| A | | 木構件保存良好或輕微劈裂建議保留原狀。 |
| B | | 木構件外觀尚可，但內部略有腐朽，以填縫材料填補裂縫或再嵌碳纖維板(C)補強至原有強度以上。 |
| G | | 木構件腐朽嚴重，無法修復整根抽換。 |

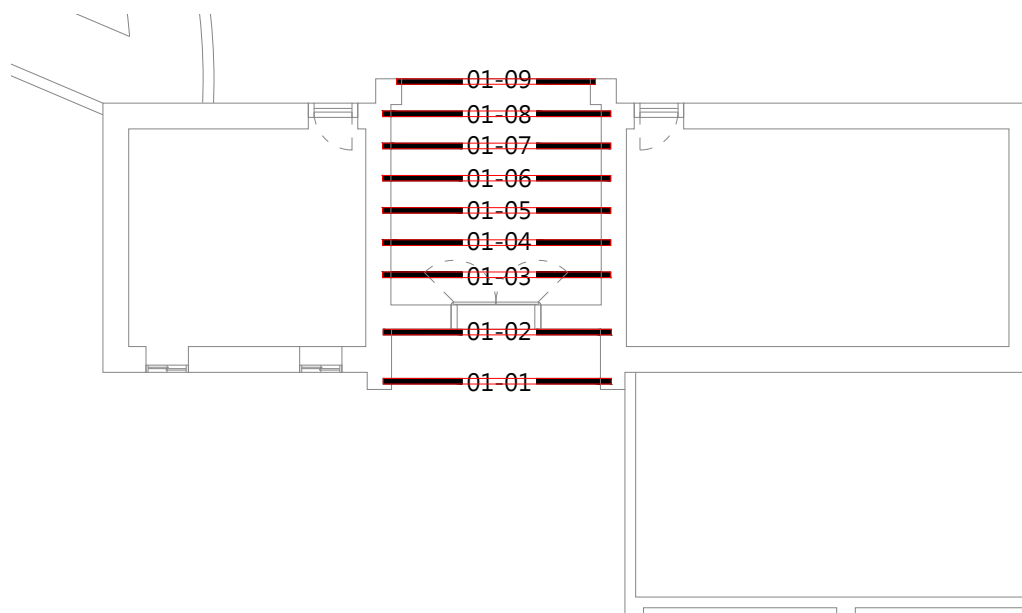
圖 4-1-5：門樓建築屋架編號圖

門樓木樑主要危害以腐朽菌為主，受害部位集中於木樑之兩端，且木樑皆已呈中空狀態；由現況檢測門樓木樑含水率皆於小於 17%，其纖維飽和點未高於標準，但現況門樓有加蓋鐵皮屋頂，可研判鐵皮屋頂加蓋前，已有滲漏水之情形，造成木樑含水率過高，產生腐朽菌危害致使木構件中空。

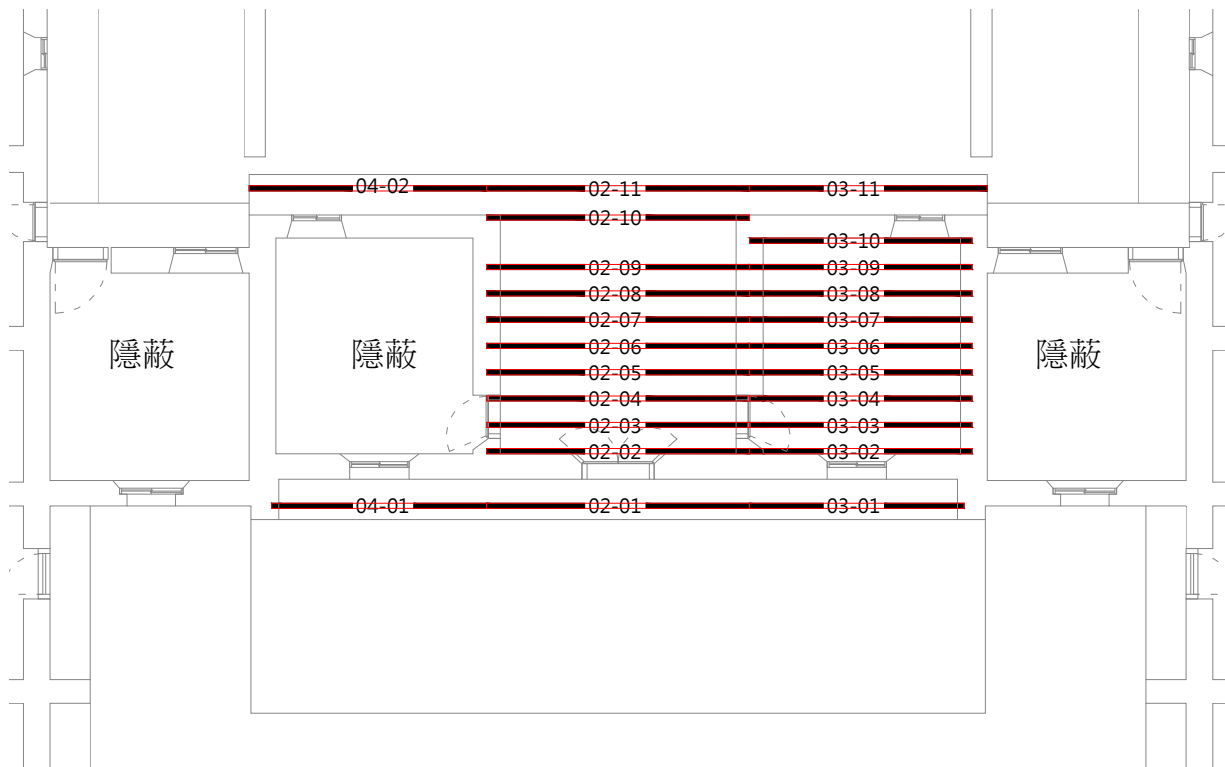
圖 4-1-6：門廳建築屋架編號圖

門廳 24 支木樑檢測結果，建議修復與保留的比例如表 4-1-6 所示。其中，屬保留等級者共 0 支，所佔比例為 0%；屬保留檢修等級者共 2 支，所佔比例為 8.33%；達抽換等級者共 22 支，所佔比例為 91.67%。

門廳木樑主要危害以腐朽菌為主，受害部位集中於木構件端部及屋頂破損之處，且多數木樑皆已呈中空狀態，其木樑超過纖維飽和點（含水率 $>20\%$ ）之木構件佔總數一半以上；現場檢測發現木構件上的望磚有明顯水漬痕跡（照片 4-1-7）及含水率偏高之情形，可研判鐵皮屋頂加蓋前（照片 4-1-8），已有滲漏水之情形，門廳木構件因屋頂滲漏導致水分進出頻繁及牆體潮溼（上升潮氣嚴重）之故，導致木構件含水率長期處於潮濕狀態而遭受腐朽菌危害，致產生木構件中空之現況。

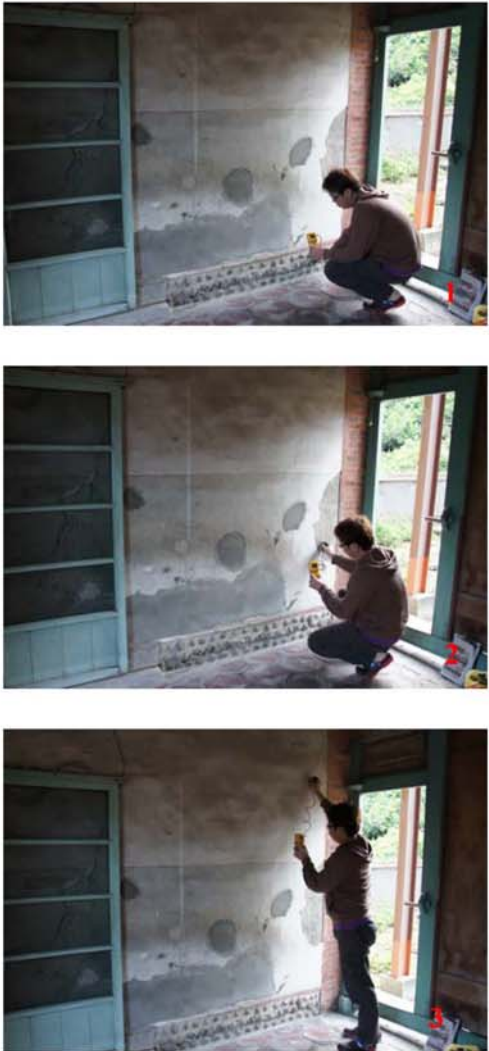
| | <p>一、紅外線遙測溫度熱像分析儀量測：</p> <p>紅色、黃色、綠色為相對溫度較高，淺藍色之點狀及片面狀表示溫度較低，係相對較潮濕之範圍，深藍色之牆面溫度更低，係相對最潮濕之範圍，現況係存在上升潮氣之問題。</p> <p>參考水份計可研判基地環境土壤含水率較高，牆面止水磚未能完成有效阻絕水份。</p> <p>二、水份計測量儀量測：</p> <p>點 1 量測值 (54.1%)</p> <p>點 2 量測值 (35.2%)</p> <p>點 3 量測值 (21.4%)</p> <p>註：水份計測量讀值分為：</p> <p>0%~17%：乾燥</p> <p>18%~20%：微潮濕</p> <p>21%~28%：潮濕</p> <p>29%~100%：含水率極高</p> <p>檢測位置示意圖</p> |

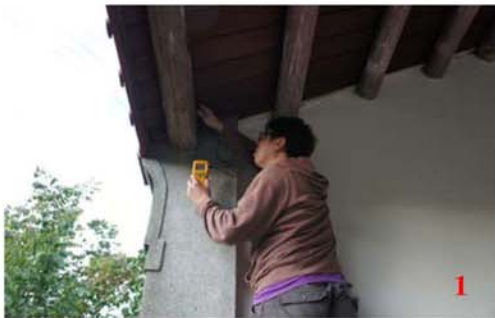
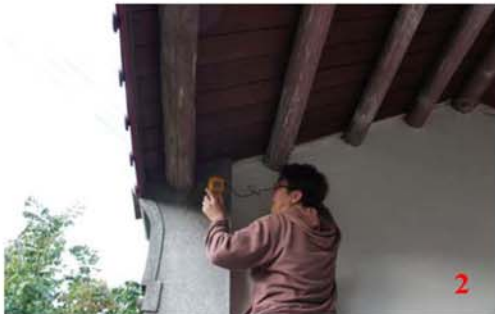
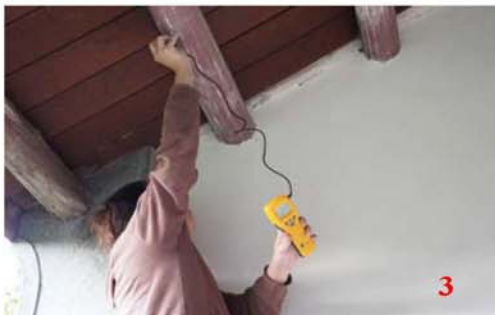
門樓屋頂

一、紅外線遙測溫度熱像分析儀量測：  
紅色、黃色、綠色為相對溫度較高，淺藍色之點狀及片面狀表示溫度較低，現況無滲漏水之問題。

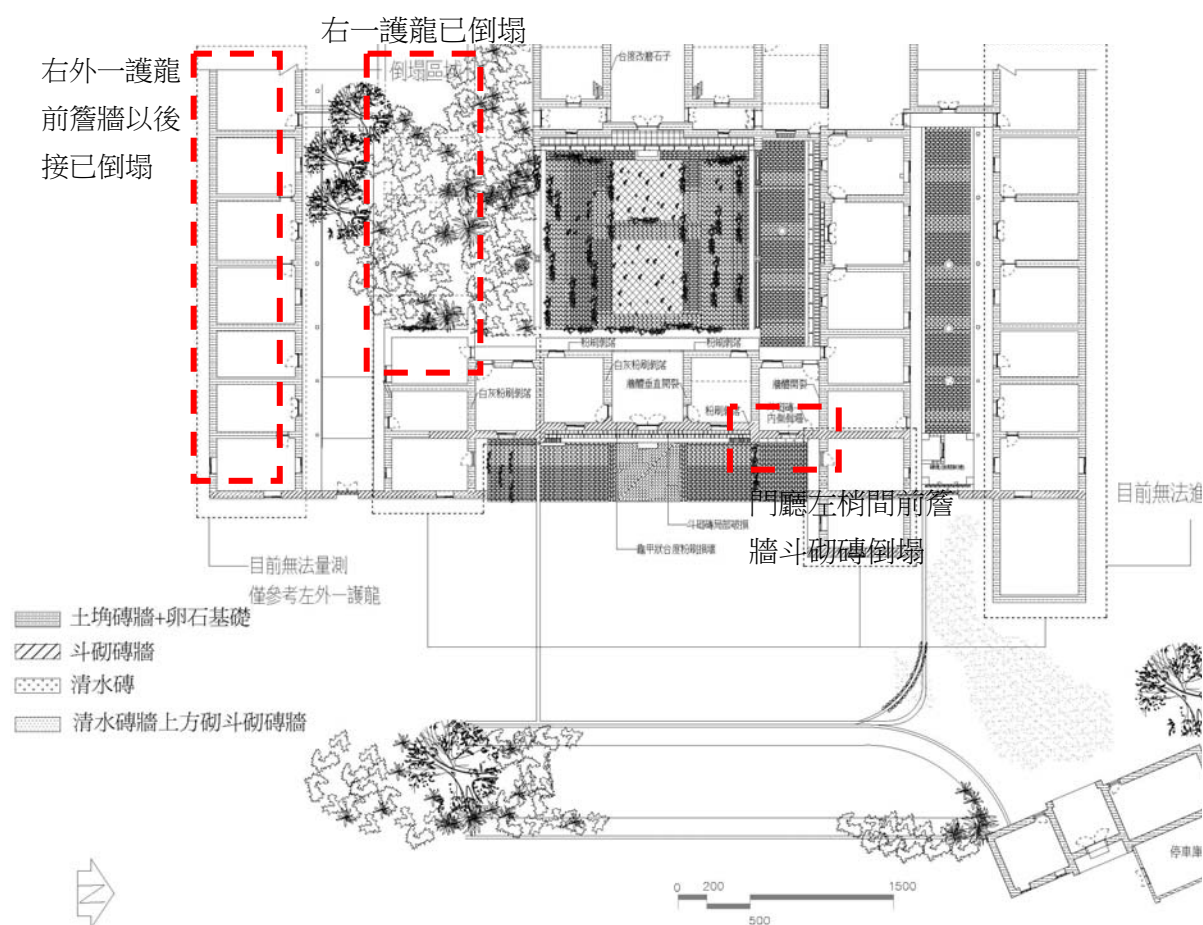
圖 4-2-1：建築牆體損壞紀錄圖（本研究整理）

土塊磚造的金源吉古厝，歷經九二一震災後，多年來經過多次的颱風與豪雨災害侵襲。建築狀況持續衰弱，支撐建築物的承重牆陸續出現泥磚劣化，牆體結構性開裂，甚至倒塌等破壞性問題。(圖 4-2-1)

土塊磚材的泥化主要分佈在左側護龍，沒有特別的建築部位分佈明顯有區域分布。牆體的開裂要以門廳明間牆體最為嚴重(圖 4-2-2)。至於倒塌的方面，右側護龍範圍皆已呈現倒塌的狀態。

由於金源吉林家右側建築本體損壞嚴重，有損害持續擴大的情形。本研究建議在文資法對於歷史建築樣貌呈現的精神之下，尋得卵石、土塊磚、屋桁、椽條、斗拱、灰作等等材料，依據既有的空間格局，將牆體嚴重開裂及完全倒塌的建築範圍予以重建。

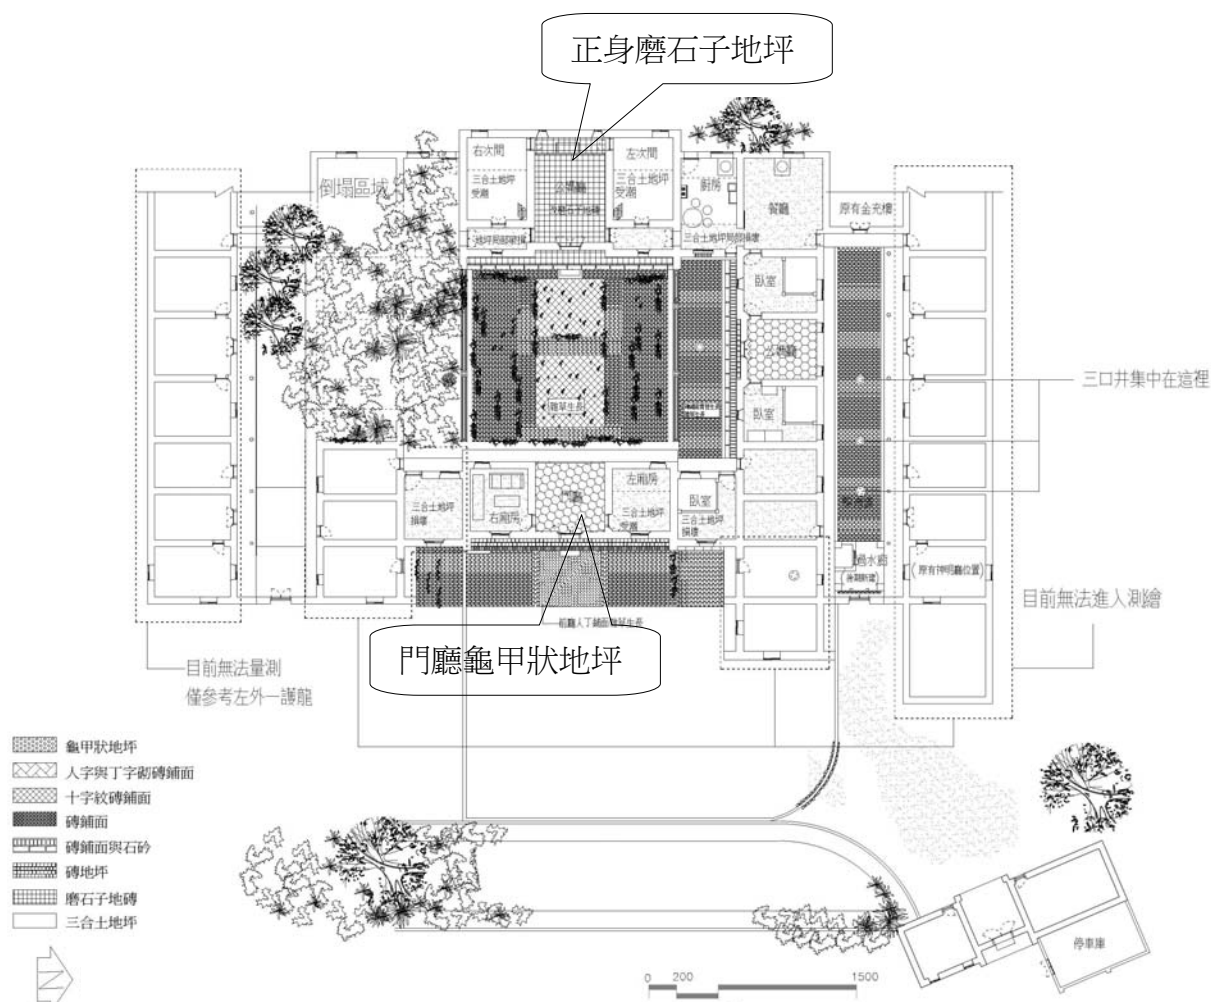
圖 4-2-3：地坪損壞圖（本研究整理）

這些傳統地坪多有些損壞，而且有明顯受潮，這與地下水位高度有關，也可能屋頂長時間漏水造成室內積水潮濕。建議未有嚴重受潮者，僅做清理檢修即可；嚴重受潮區域表示地下水位較高，可於翻修時，在底部施作防水層。

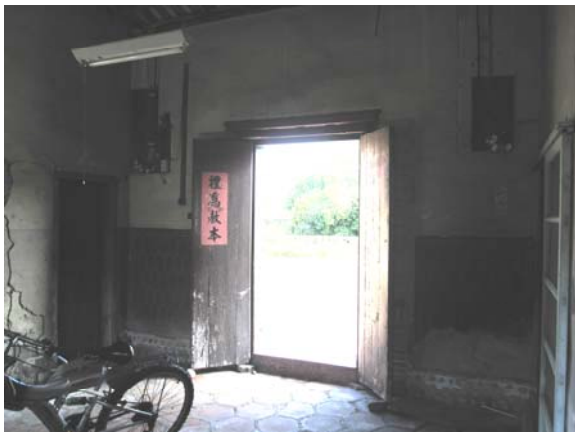
在室內動線上，還有單開式木門，構成方式基本上同雙開式門扇。（照片 4-2-2）這些早期的傳統門扇用料節儉，有時表面油漆，目前門扇有出現腐朽菌及劣化現象。

照片 4-2-1：門廳大門雙開板門（本研究攝）

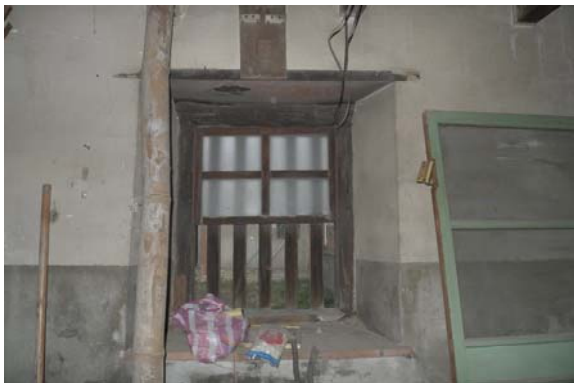
在正身前後簷牆仍可見到傳統板窗的窗戶形式，（照片 4-2-3、照片 4-2-4）其餘窗戶大多已改為推拉窗。（照片 4-2-5）整體上的窗戶現況，以劣化為主要問題，但是形式皆仍可判斷，不影響未來的修復。除此之外，還有在窗戶外設增設鐵窗，式安全考量下的做法。（照片 4-2-6）

照片 4-2-3：正身前簷牆板窗遺失（本研究攝）

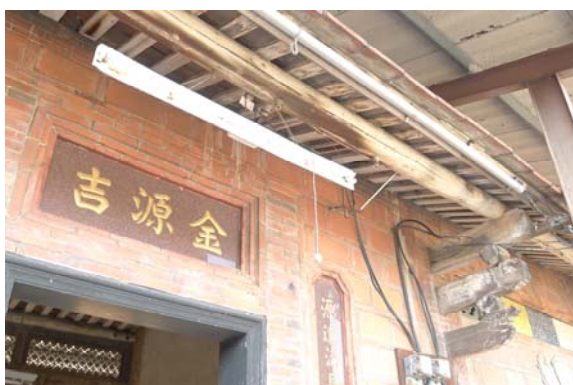
各建築部位的簷口出挑斗拱以三挑及單挑為主，要以關刀戗及平通戗形式為主。目前這些木構件不做油漆塗刷，已出現腐朽及白蟻蛀蝕狀況，支撐作用明顯不足，特別是左護龍後簷牆等位置。

照片 4-2-7：門廳前簷廊三挑斗拱劣化（本研究攝）

未來的修復應注意維持這些出挑構件的自然形狀，例如：平通戗斷面形式屬圓或屬矩，以及拱身內部長度是否為出挑長度的二倍以上。

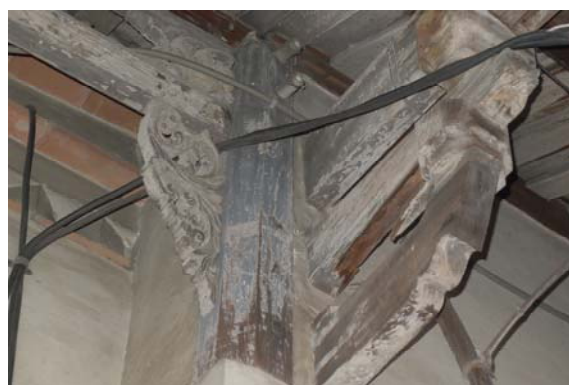
照片 4-2-8：正身前簷廊三挑斗拱劣化（本研究攝）

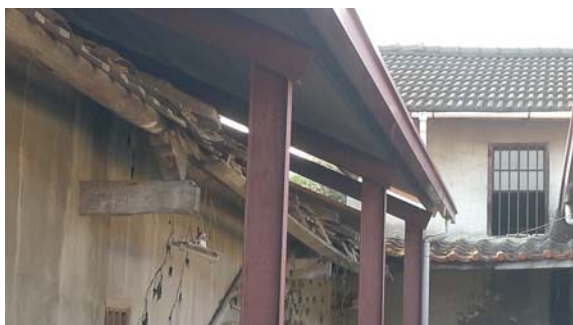
照片 4-2-9：左護龍後簷牆平通戗（本研究攝）
