臺中市文化資產處
歷史建築「臺中市第四市場」
修復及再利用計畫
成果報告書

委託機關: 臺中市文化資產處
執行單位: 嵐厝創意企業社

中華民國 106 年 1 月

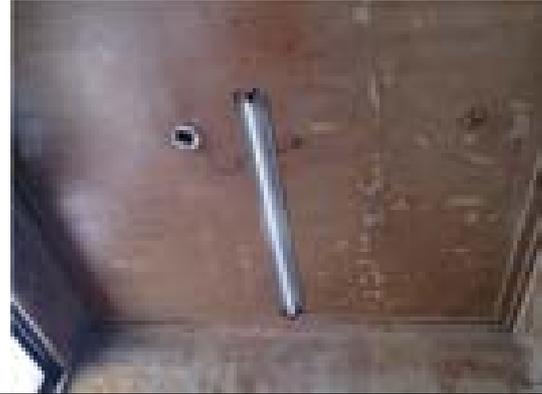
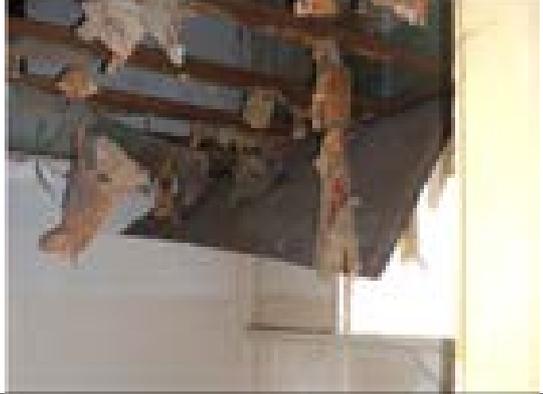
一樓混凝土樓板汙損	二樓木造閣樓天花板塌陷

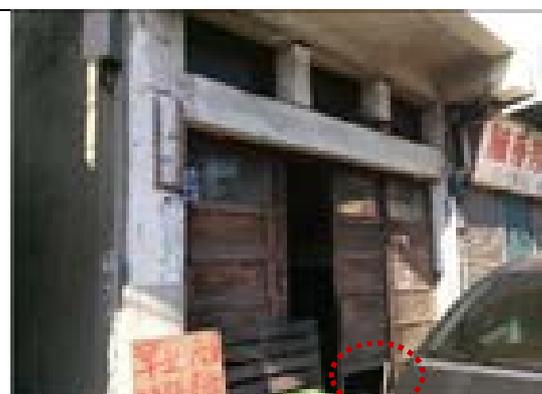
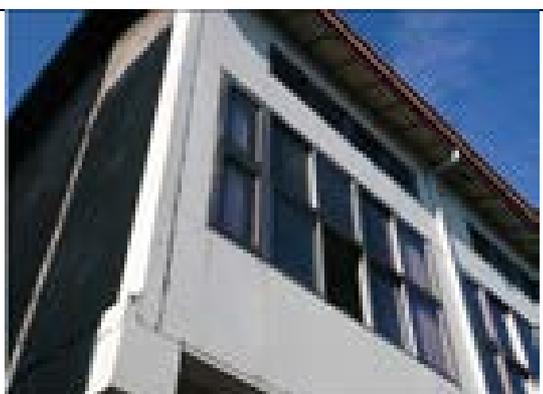
一樓入口大門門片破損	二樓新作立面鋁窗與高窗

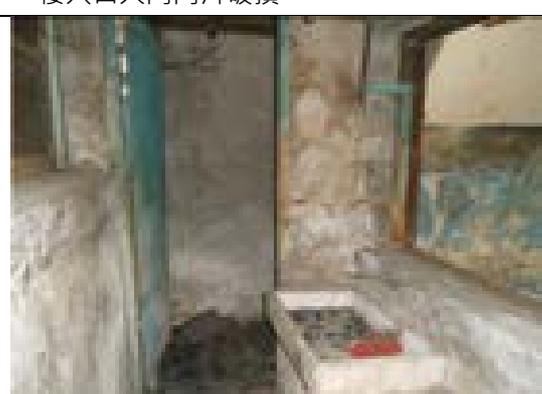
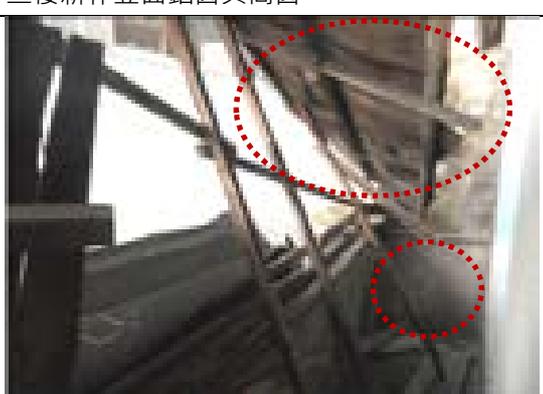
一樓後方增建廁所現況	二樓陽台屋簷塌陷，側牆密布裂縫

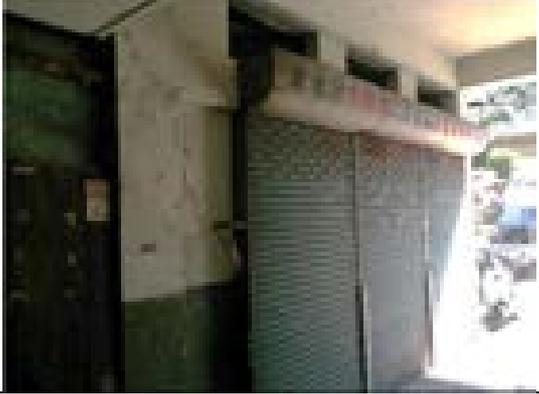
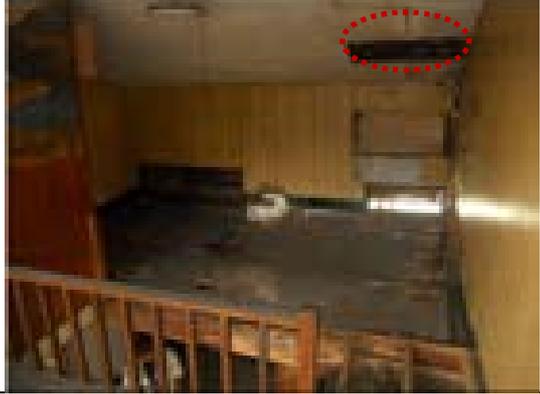
一樓中央走道立面 (左側木門為防火巷入口)	屋架下方天花板剝落、內部木構件受潮

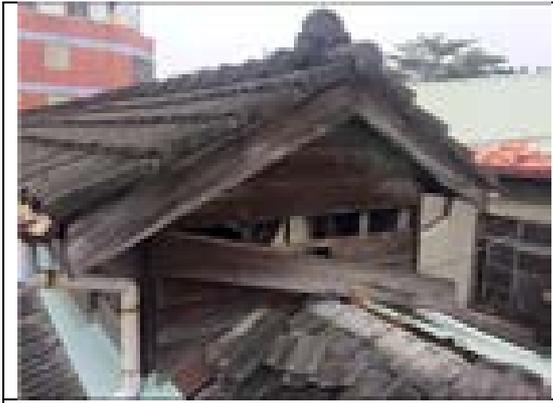
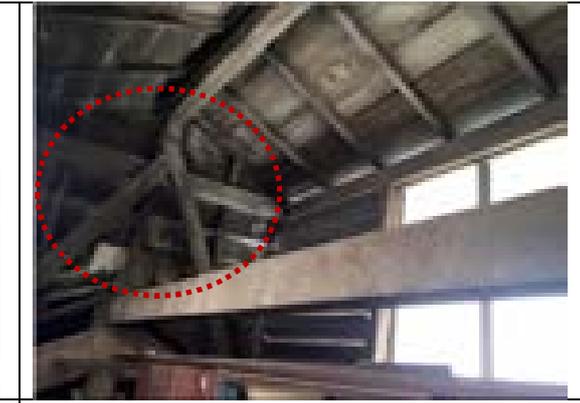
第四市場現況屋架為正同柱桁架，並設有鋼筋混凝土造之臥梁。在木屋架部分，現況損壞主因為屋頂漏水、太子樓山牆側雨淋板破損而使風雨侵入（照片 1、2）。此外市場停止營業後長時期封閉，以及閣樓層增建許多隔間牆，皆影響市場與屋架內部環境通風不良、室內濕度偏高，整體屋架木料保存狀況不佳。現況木構件受潮發霉、白化（照片 3、4）。現況根據目視，市場東側中，屋架有多處白蟻蟻道痕跡（照片 7、8）、中脊桁蛀蝕嚴重（照片 9、10）。屋架水平大梁開裂（照片 12）或是端部與牆體臥梁於承重處有水平裂縫（照片 13）或是垂直裂縫（照片 14）。屋架五金構件現況鏽蝕嚴重（照片 15、16）。

照片 1 太子樓山牆雨淋板破損 (西面)	照片 2 太子樓山牆雨淋板發霉 (東面)

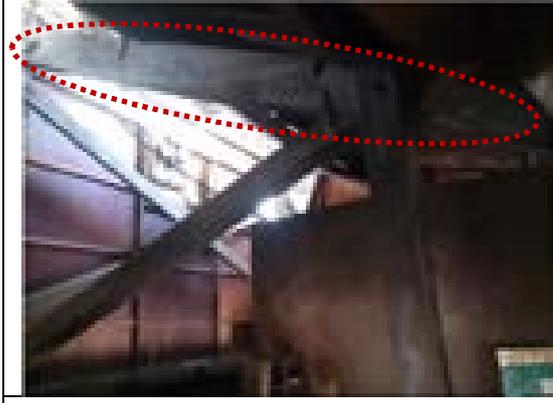
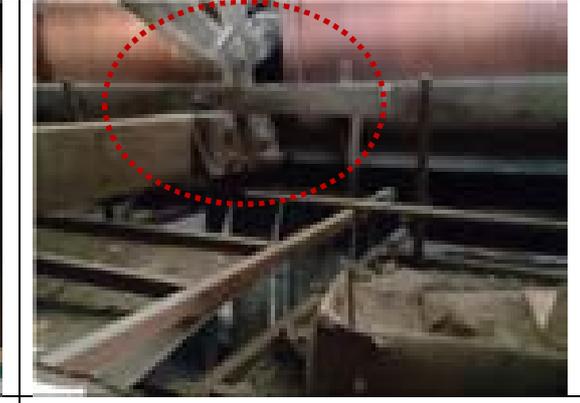
照片 3 木構件受潮發霉 (truss1)	照片 4 木構件受潮發霉 (truss2)

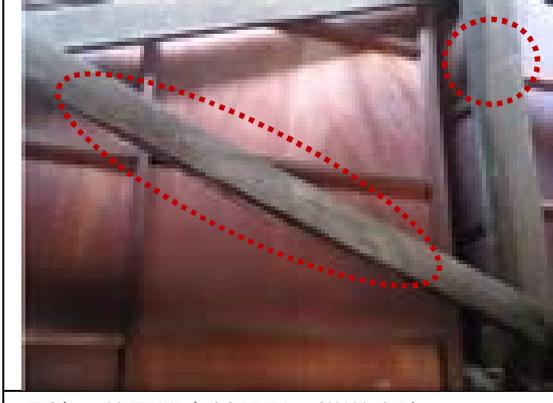
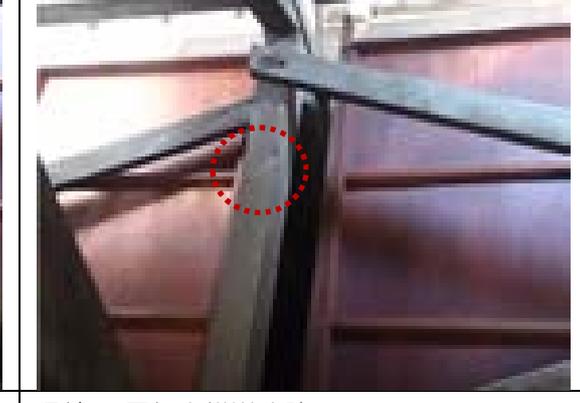
照片 7 剪刀撐木料開裂、蟻道痕跡 (truss1)	照片 8 屋架有蟻道痕跡 (truss2)

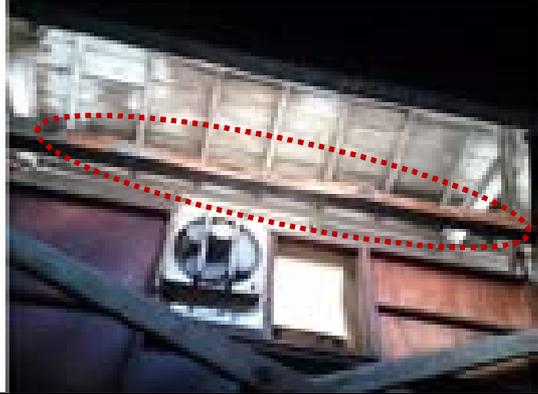
照片 9 中脊桁蛀蝕嚴重 (truss2-truss3)	照片 10 中脊桁蛀蝕嚴重 (truss2-truss3)

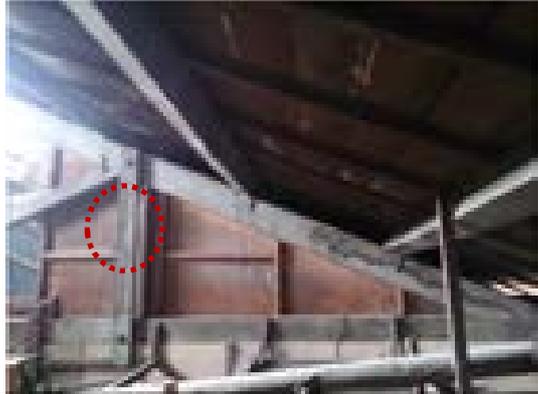
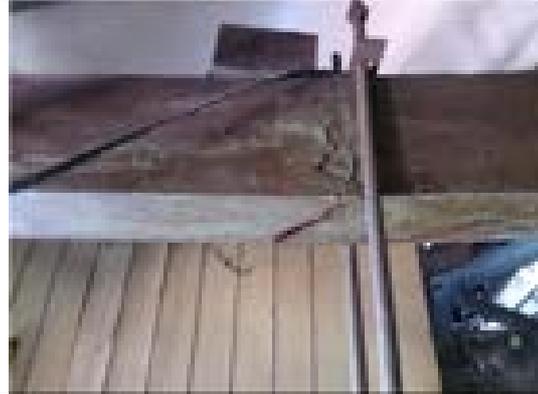
照片 11 屋架有蟻道痕跡 (truss5)	照片 12 水平大樑開裂 (truss3)

臺中市第四市場屋架、桁條與椽子等木構件目前保存狀況良好(圖 7-9)。一般木造屋架大樑斷面尺寸足夠，通常除部分構件腐朽、蛀蝕情形較為嚴重外，其他大樑構件均可留用，或經修繕後重新使用。木構件最普遍的劣化現象為乾裂，處理方式大致有填補同材質木片以及灌注混合木屑之流質補強材料，前者適用於裂縫寬度 3mm 以上之情況，後者適用裂縫寬度小於 3mm 之乾裂構件。若裂縫深度較深，加上斷面不甚規則，可同時採用前述兩者方式進行構件修復，並輔以適當形式之鐵件補強(圖 7-10)；另外，建議得由承商針對木構裂縫採環氧樹脂補強工法進行試做與試驗，以取得相關數據供參。至於腐朽情形，應針對腐朽部位予以去除至堅實部位，並裁製成適當之榫頭，以利與新料或堪用之舊料接續，同時也可輔以適當鐵件補強榫接部位(圖 7-11)。桁條與椽子之修復，同樣應保留堪用構件予以修繕或接續後留用。第四市場之屋架與桁條斷面足夠，適用於上述之構件修復工法。

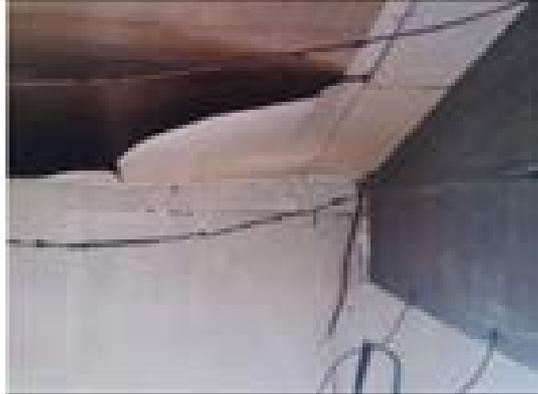
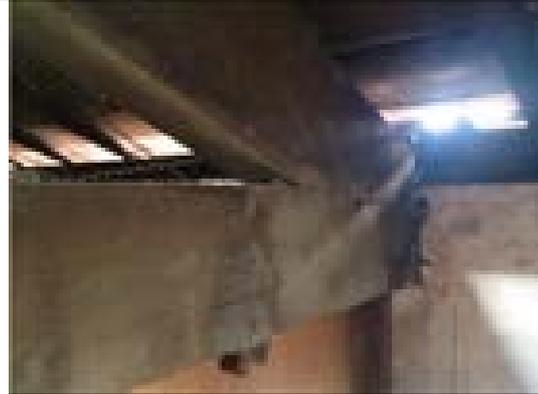
照片 13 屋架端部與牆體臥梁有水平裂縫 (truss3)	照片 14 屋架端部與牆體臥梁有垂直裂縫 (truss4)

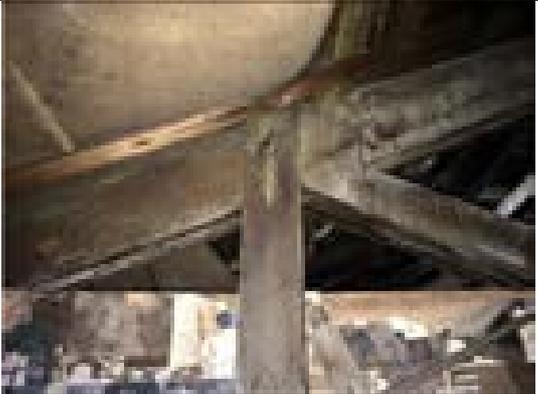
照片 15 五金構件鏽蝕	照片 16 五金構件鏽蝕

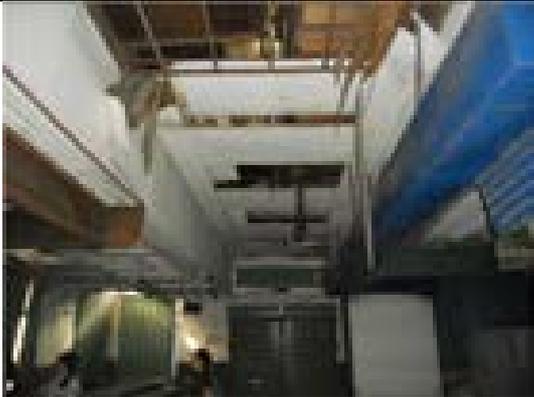
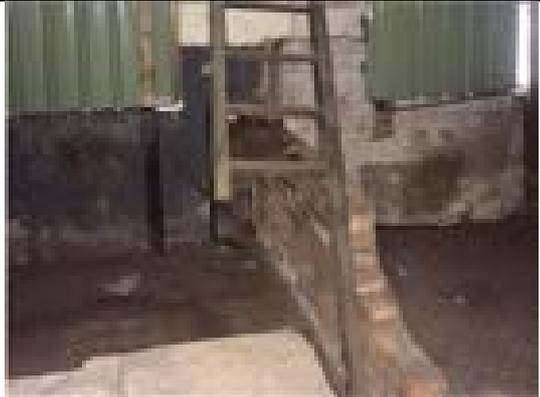
閣樓現況支架與樓梯的木構件斷裂 (照片 1、2)，閣樓原設計之儲藏功能之外，各攤商於後期增建形成居住空間，現場還留著民國 51 (1962) 年改訂的國民學校算術課本。住戶搬遷後，現況屋架內部空間雜亂、堆積雜物增加屋架負重 (照片 3~6)。

<p>照片 1 閣樓木構支架現況 (東側室內)</p>	<p>照片 2 通往閣樓樓梯構件斷裂 (東側室內)</p>

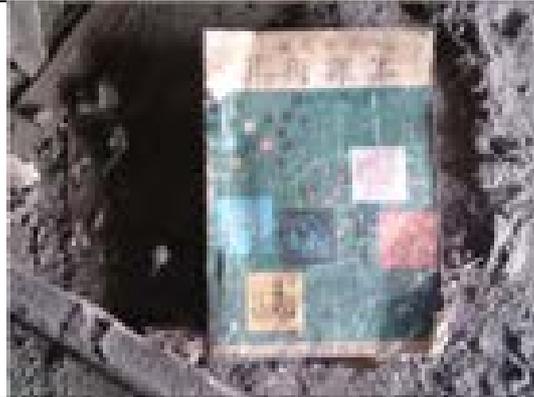
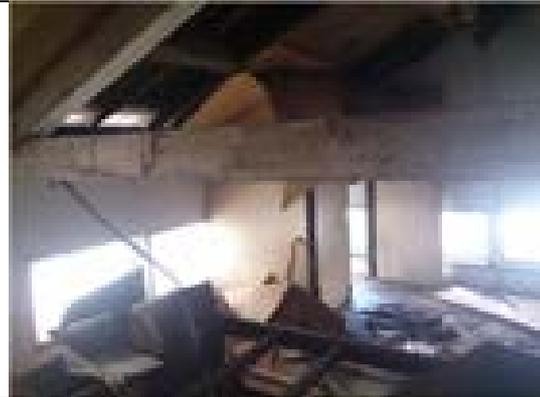
<p>照片 3 現場留著民國 51 年改訂的國民學校算術課本 (truss1)</p>	<p>照片 4 閣樓空間雜亂、堆積雜物 (truss1)</p>

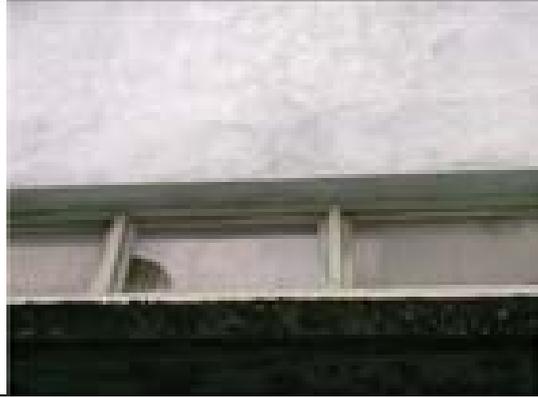
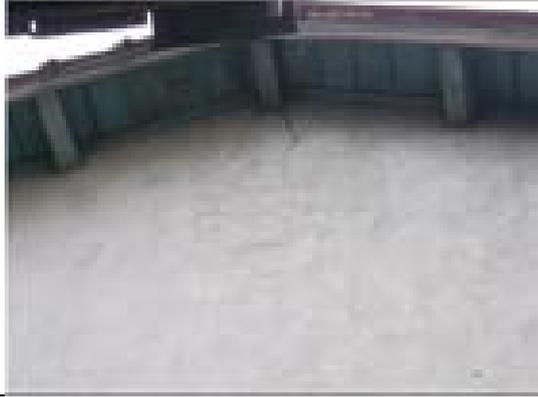
照片 9 RC 梁身上緣、下緣有水平裂縫	照片 10 中脊桁下緣垂直裂縫

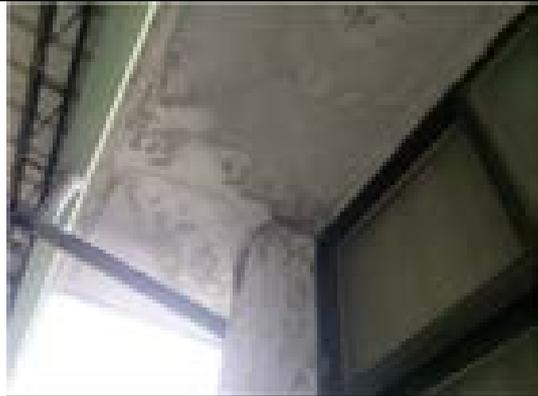
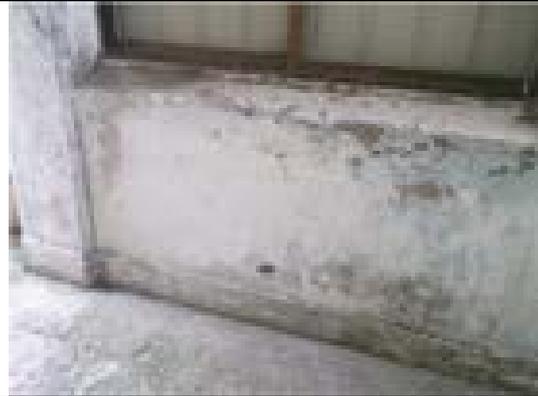
照片 11 雨庇下方柱身、牆身受潮嚴重	照片 12 牆身台度油漆剝落

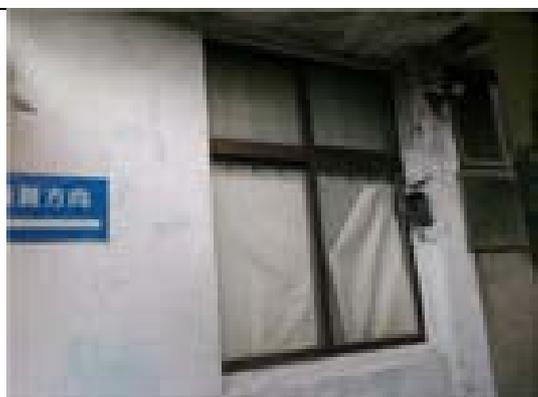
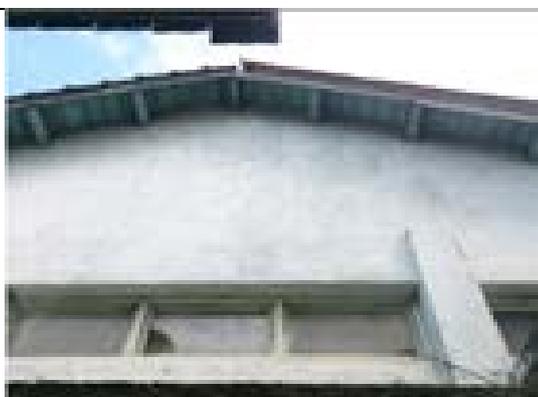
照片 15 窗戶現況為鋁窗	照片 16 大門上方高窗為固定窗、玻璃破損

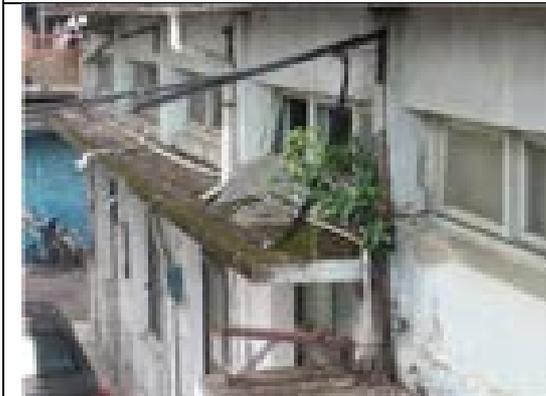
照片 3 雨庇佈滿青苔植物寄生、上方加設鐵架

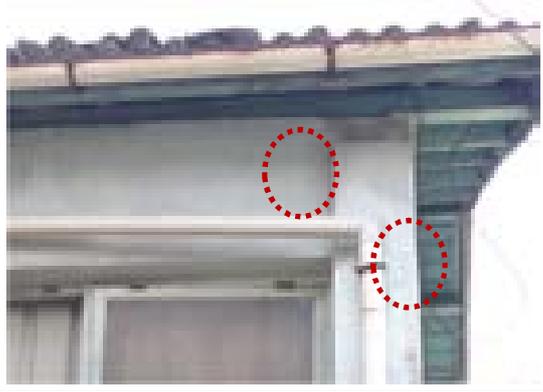
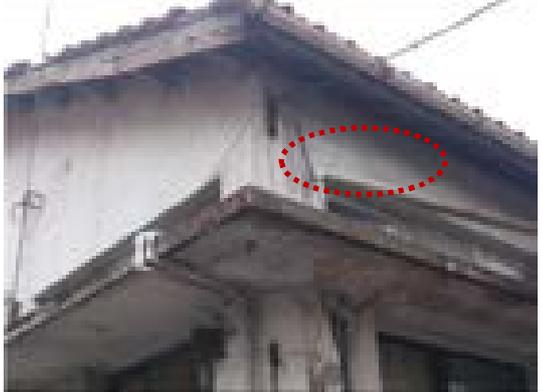
照片 7 轉角 RC 梁柱處有水平裂縫 (西側)	照片 8 轉角 RC 梁柱處有水平裂縫 (東側)

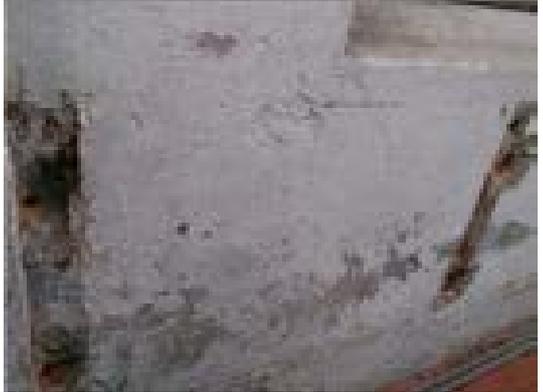
照片 9 RC 柱身垂直裂縫	照片 10 牆體鑽孔、磚塊、粉刷層破損

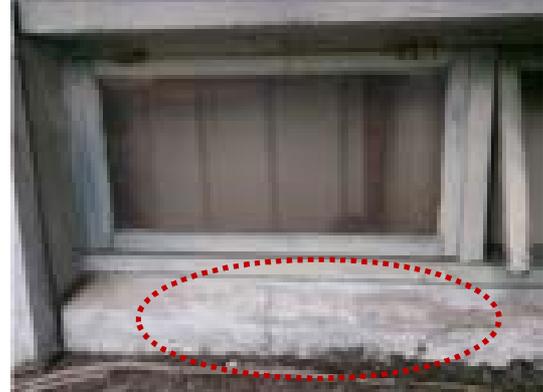
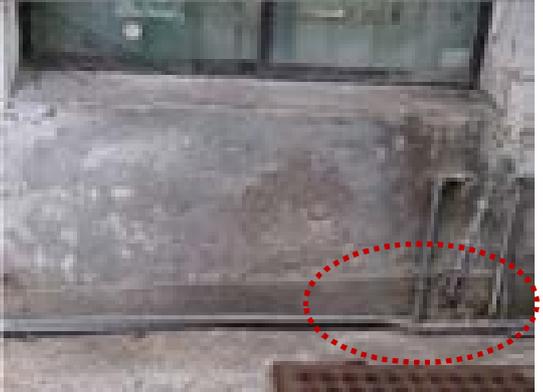
照片 11 高窗窗台下緣垂直裂縫(w3)	照片 12 踢腳粉刷剝落、垂直裂縫 (w9 下方)

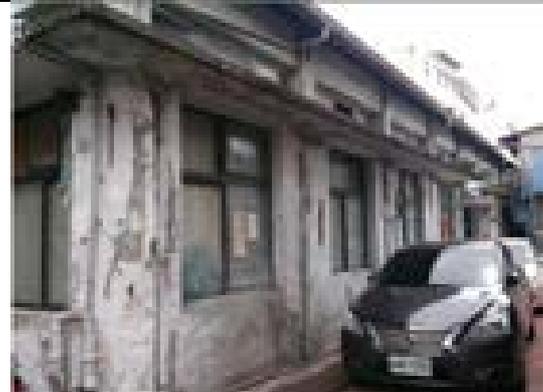
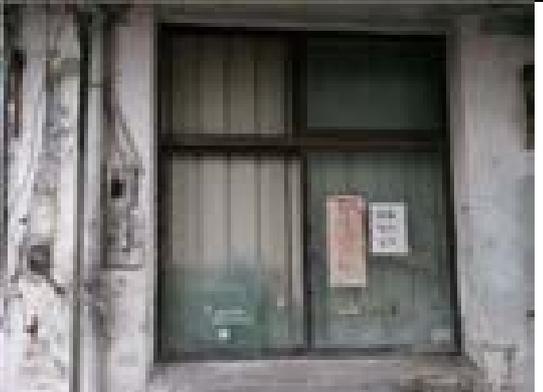
照片 13 牆身新增電器設備及管線	照片 14 窗戶現況為鋁窗、玻璃破損 (W9)

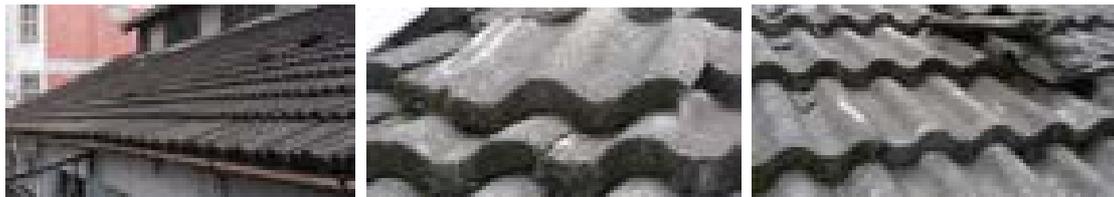
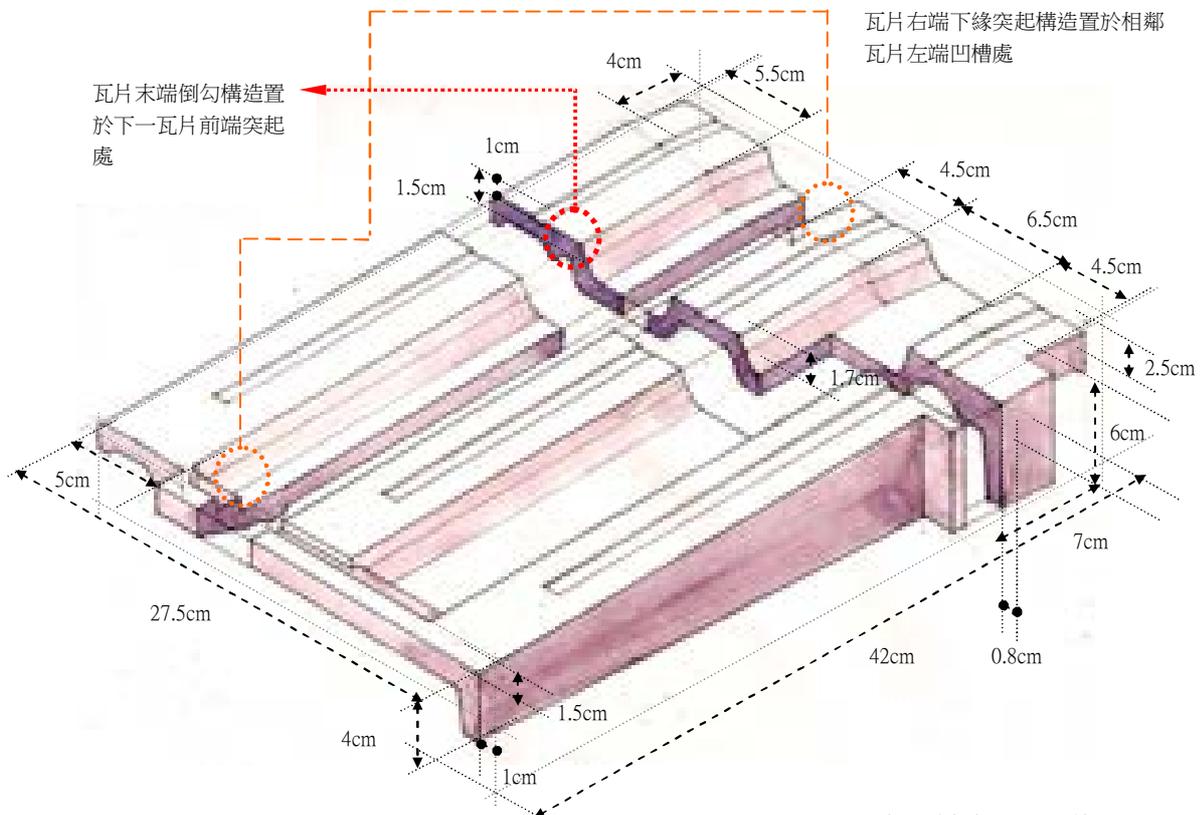
圖 7-1 磚造宿舍屋頂水泥瓦現況以及細部尺寸

臺中市第四市場屋頂鋪設水泥瓦，迄今雖大致維持完好狀況，然而表面風化與脆化情形已達相當程度(圖 7-1)，因此瓦片應全面拆解檢修。拆解時應依瓦片種類、鋪設部位以及拆解後狀況予以分類。重鋪時僅使用保存完好之瓦片，數量不足再以新瓦補充，並集中鋪設(圖 7-2)。瓦片如有裂紋、缺損等狀況，則改為其他用途，例如改為戶外景觀鋪面等。為了增加留用水泥瓦之耐久性與強度，可在瓦片表面重新塗覆水泥砂漿，此做法亦有助於屋面外觀風貌之和諧(圖 7-3)。需注意的是：上述保留重鋪之瓦片應取樣進行抗折試驗，一般而言位於東、西兩面之屋瓦日曬量較其他方位為大，因雨潮濕後乾燥所受之脹縮與風化程度較嚴重，取樣時以該處之試驗數據參考為宜。

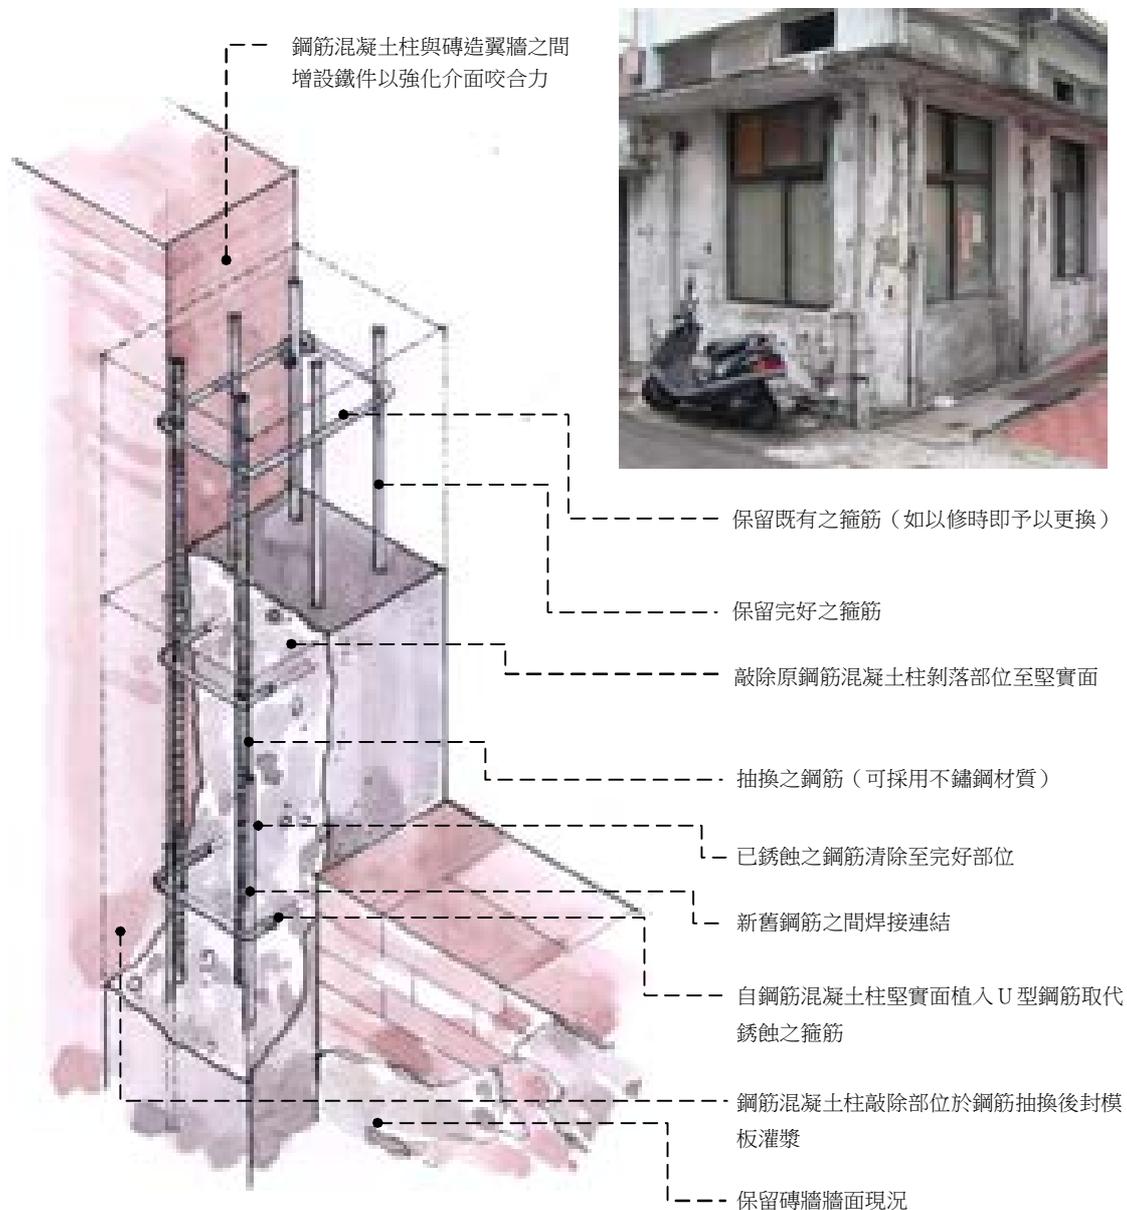
圖 7-12 臺中市第四市場鋼筋混凝土柱修復方式建議示意圖

臺中市第四市場之鋼筋混凝土框架現況尚佳，然而如長期缺乏維護，混凝土即可能中性化，近一步造成鋼筋膨脹鏽蝕，致使表面開裂；另外其他部位鋼筋混凝土構造後續亦可能面臨相同問題。後續修復方式可敲除原鋼筋混凝土構造剝落部位至堅實面，針對鏽蝕部位之鋼筋進行修復或抽換(圖 7-12)。補強方式則可自鋼筋混凝土構件堅實面植入 L 形鋼筋以利與表面覆蓋之補強鋼板連結；或直接加入較大斷面之鋼筋取代已鏽蝕之鋼筋，以提升鋼筋混凝土構造部位之抗震力(圖 7-13)。
