# 第五章 彰化銀行繼光街宿舍現況損壞調查

臺中市繼光街 9 號建築群主要包含兩棟建築,一棟為兩層樓之宿舍本館,另一棟則為一層樓之別館,兩棟間並有走廊相連。兩棟建築物中,本館目前並無使用,而別館則尚有住戶居住。本章節主要針對基地環境、建築本體現況損壞進行調查,調查內容主要針對材料、構件、結構以及構造結合部等,記錄其現況損壞情形,並研判其損壞原因與損壞層級,以做為後續修復之依據。

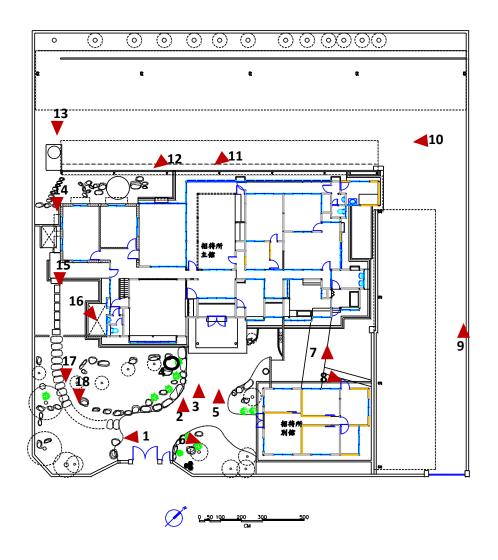
【圖 5-1.1】臺中市繼光街 9 號敷地環境說明編號位置圖

- 1.入口右側(南側角落)日式庭園:現況雖有人員整理,但庭院雜草雜生明顯 (相 5-1.1、5-1.2、5-1.15、5-1.16)
- 2. 入口左側日式庭院:有人員整理,現況維護較佳。(相 5-1.4)
- 3. PC 地坪裂損嚴重:前院地坪採用 PC 地坪,現況裂損嚴重,主要原因為下方土壤不均勻沉陷,在長期採踏下造成破壞(相 5-1.5、5-1.7)。
- 4. 別館前方石鋪地面雜草石材接縫雜生。(相 5-1.8)
- 5. 基地之左側與本館後方改為瀝青鋪設之停車場(相 5-1.9、5-1.10)
- 6.庭園石燈籠、石材因環境潮濕,均有黴菌、青苔孳生、劣化之情形。(相 5-1.3、5-1.4、5-1.17、5-1.18)
- 7. 本館後方原有水井以石材封蓋,地面與石材因潮濕青苔孳生嚴重。(相 5-1.12)
- 8. 本館後方原有庭院造景石因增建而埋於建築物旁。(相 5-1.11)
- 9. 本館增建區域後方後期新增設不鏽鋼水塔一座。(相 5-1.13)
- 10. 新設化糞池(相 5-1.14)

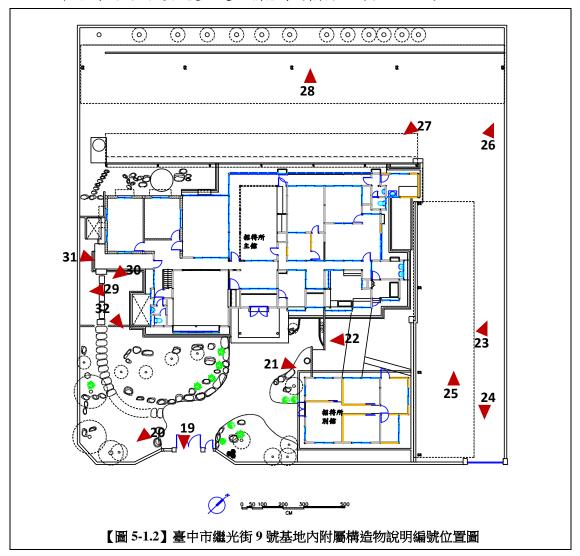
- 1. 原有入口大門生鏽嚴重。(相 5-1.19)
- 2. 東北角後期增設車道入口鐵捲門。(相 5-1.24)
- 3. 停車場棚架採鋼構與金屬屋面施作,部分已有生鏽。(相 5-1.25、5-1.27)
- 4. 外部圍牆全段均有嚴重之裂損,主要多以牆體底部水平裂縫為主,現況外 部圍牆均有施做鋼構支撐。(相 5-1.20、5-1.23、5-1.26、5-1.28、5-1.30)
- 5. 本館與別館間庭院圍牆裂損嚴重,包含水平裂縫與垂直裂縫均有發現。(相 5-1.21、5-1.22)
- 6. 花圃邊牆損壞嚴重,內部土壤大量流失。(相 5-1.29)
- 7. 本館西南側門外,增建平臺與建築物出口相接,現況表面 PC 因潮濕而黴菌與青苔孳生嚴重。(相 5-1.31)
- 8. 本館前院南側通往後方處之牆體裂損嚴重。(相 5-1.32)

繼光街 9 號基地周邊砌有空心磚圍牆,現況周邊圍牆均有斜向裂縫、牆體底部位置有橫貫牆體之水平裂縫,以及在轉角處之垂直裂縫。造成圍牆這些破壞主要為地震力作用所造成,圍牆之斜裂縫主要為面內向地震造成,牆體底部之水平裂縫與轉角處之垂直裂縫則是面外力造成。對於空心磚圍牆,雖然牆後較厚但僅有外緣以灰漿黏結,受到面外向地震力作用時,圍牆因高寬比偏小、兩側並無較堅固之圍東、以及內部缺乏灰漿黏結,因此容易於牆體中央區域上部產生垂直裂縫,牆體底部則產生水平裂縫,嚴重者傾斜甚而破壞。雖然現況圍牆在內側增設有鋼構斜撐,可有效避免崩塌,然因圍牆已大範圍裂損,仍需儘速修復圍牆,並規劃適切補強。

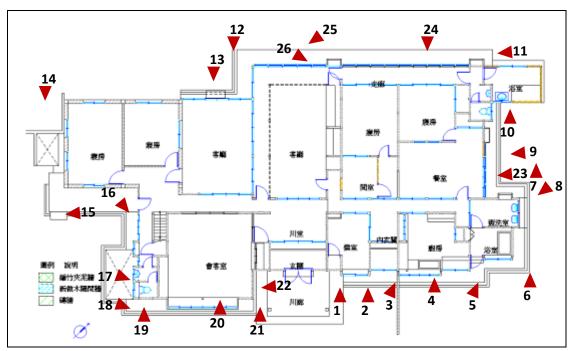
【圖 5-2.1】臺中市繼光街 9 號本館犬走、水溝與布基礎照片記錄說明圖

- 1. 布基礎剪力破壞:以本館南側角隅處最為嚴重。(相 5-2.19、5-2.2)
- 2. 布基礎垂直裂縫:發生於小客廳之背立面。(相 5-2.13)
- 3. 布基礎粉刷表面飾材損壞:此為普遍性現象,包含表面飾材掉落、粉刷劣化等,粉刷破壞區域磚牆並有劣化或裂損之情形,主要多為潮濕造成發霉、風化。(相 5-2.1、5-2.2、5-2.8、5-2.17、5-2.23)
- 4. 獨立基礎木柱脫損。(相 5-2.26)
- 5. 獨立基礎木柱劣化。(相 5-2.24、5-2.25)
- 6. 原有衛浴設備處之磚牆基礎破損嚴重(相 5-2.10、5-2.17)
- 7. 犬走 PC 層風化裂損:此為普遍性狀況,主要以 PC 層風化、黴菌滋生、 磨損以及不規則裂損為主。(相 5-2.2、5-2.4~6、5-2.16)
- 8. 犬走短向裂縫: 建物周邊犬走多處有短向之裂縫。(相 5-2.3、5-2.4、5-2.5、5-2.9)
- 9. 犬走不均勻沉陷:正立面南側之犬走下方不均勻沉陷嚴重,造成犬走與牆體交接處斷裂下陷。(相 5-2.18、5-2.20、5-2.21)
- 10. 排水溝側牆表面粉刷破壞與裂損:此破壞屬普遍性狀況,主要為側牆表面粉刷因年久劣化損壞,並造成最外側磚塊鬆脫。(相 5-2.4~7、5-2.12、5-2.16)
- 11. 排水溝側壁裂損破壞:此破壞屬普遍性狀況,本館周邊水溝均有此破壞模式,在建築物左立面、正立面右側之水溝損壞較為嚴重,有明顯下陷造成之水平裂縫。(相 5-2.9、5-2.12、5-2.14、5-2.21、5-2.22)
- 12. 原排水溝因後期增建而埋於增建構造物下方。(相 5-2.11、5-2.15)
- 13. 排水溝泥沙淤積(相 5-2.12)。

本次調查在本館犬走破壞有短向裂縫,以及正立面南側之犬走下方與牆體交接處斷裂。造成此類破壞之原因與犬走下方之承載力不均勻有關。犬走在構造上為布基礎與排水溝間之 PC 薄板,當犬走下方支承力不均勻時,犬走版會受到彎矩應力作用。對於細長之犬走版而言,當某一處不均勻下陷時,最為常見為短向之撓曲裂縫。然而在正立面南側,犬走破壞發生於犬走與布基礎交接,其原因為犬走則是因為靠近排水溝側明顯下陷,因而造成嚴重破壞。犬走下陷之原因為下

本次調查在本館西側客廳之背立面布基礎有一明顯之垂直裂縫,裂縫寬度呈現上寬下窄,此為布基礎結構性破壞,造成原因為布基礎受到撓曲應力破壞。布基礎之功用乃在於傳遞上部載重,此時基礎施以一反作用力,使基礎產生穩定。當基礎下方產生不均勻沉陷時,基礎即會受到撓曲應力作用。對於布基礎而言,當長度內一處不均勻下陷時,會於下陷處產生由下向上發展之垂直裂縫,此時犬走亦常見有短向裂縫。當布基礎某一側產生不均勻沉陷,或兩側產生不均勻下陷而中央區域無下陷時,則會常見垂直裂縫由上向下發展。本次主宅西側客廳之垂直裂縫即為布基礎靠近增建加強磚造區域產生下陷,研判應與增建後土壤壓密造成而現況應已穩定,此部分建議後續修復時仍應規劃適切改善,以恢復基礎之承載能力。

方支承土壤問題,修復時應針對嚴重區域改善下方支撐能力,始能有效避免破壞 再次發生。

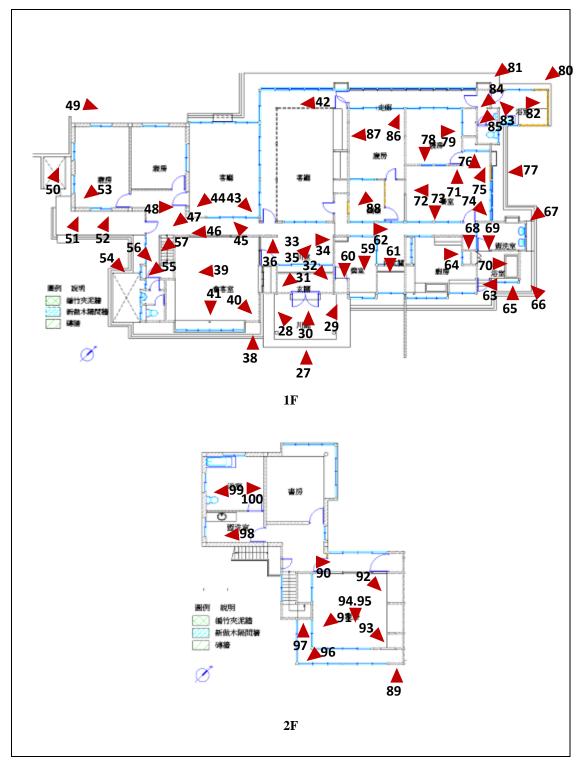
【圖 5-2.2】臺中市繼光街 9 號本館軸組系統與牆體損壞編號位置圖

- 1.木軸組構件蛀朽:主要為木構件含水率過高造成,有此損壞空間主要位於 屋頂漏水處之下方、浴室與盥洗室等用水空間之木構件,以及外立面之木 地檻在雨淋板破壞處亦多有此類破壞。(相 5-2.40、41、43、46、67、81、 84、89)
- 2.木軸組變形造成土壁與軸組間產生間隙。(相 5-2.35、55、70)

- 3.土壁汙損、發霉、抹灰劣化與破損:此為各空間普遍之破壞現況,主因為 屋頂漏水造成水分侵入,導致牆體抹灰劣化、汙損。現況破壞嚴重者土壁 因含水率過高而塌陷破損,可觀察到多處修補痕跡。損壞區域詳(相 5-2.29、31、32、44~48、57、58、60、64、68、74、78、90)
- 4.外立面雨淋板破損、鬆脫、佚失:此為普遍之損壞現況,各空間外牆均有此類破壞。雨淋板因直接面對外部環境,容易導致構件劣化或損壞,長期嚴重者會造成雨淋板朽壞或固定處破壞而掉落、佚失。(相 5-2.28、29、54、77、80)

- 5.原建築與增建空間介面處之破壞:本棟增建採用磚造,其與原有木造宿舍 剛度差異過大,且並無固定,造成受外力時從兩者介面處破壞。(相 5-2.48)
- 6.土壁面內斜向裂縫:牆體受剪力產生之破壞。(相 5-2.85、92)
- 7.開口上方垂壁之裂縫:主要發生於開口部上方垂壁,原因為垂壁因自重造成之彎矩大於土壁之抵抗強度而產生破壞。(相 5-2.30、42、76)

- 8.土壁面外破壞:主要受面外彎矩造成之破壞,多發生在壁體內部有木構件處,例如貫木或柱。(相 5-2.36、38、72、79、82、83、87、97)
- 9.土壁開口周邊裂縫:主要沿開口部角隅向外發展。(相 5-2.34、69、71、93、94)
- 10.土壁受壓膨鼓破壞。(相 5-2.56、88)

本宅原有屬於日式木造建築,後期增建採用加強磚造,現況在兩構造間有明顯之介面破壞問題。造成此問題之原因乃在於木造建築與加強磚造增間構造兩者結構系統不同,受到外力作用時因兩者剛度差異而變形不一致,在介面處產生拉扯破壞。由於此問題屬於結構系統問題,現況造成破壞已相當嚴重,後續除修復破壞區域外,建議可思考加強木軸組與加強磚造空間之結合,使其具有足夠之抗拉扯能力,亦或採用類似伸縮縫之觀念與以隔絕,避免相互拉扯。

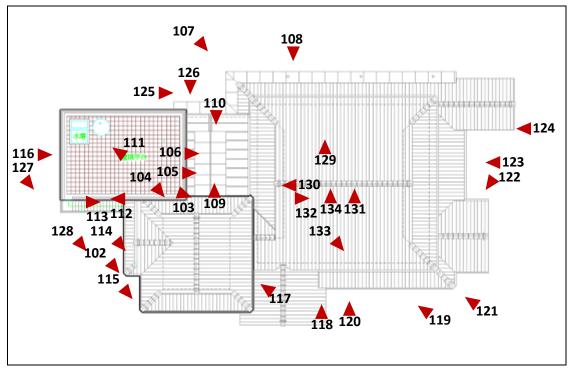
【圖 5-2.3】臺中市繼光街 9 號本館屋頂損壞編號位置圖

- 1. 屋面材料劣化:括水泥瓦風化、山牆雨淋板、雨庇木構件劣化、鬆脫。(相 5-2.101、103、104、107、114、127)
- 2. 屋面與屋脊變形:主要之水泥瓦屋面、屋簷均有此破壞模式(相 5-2.105、119~123)
- 3. 屋脊瓦固定灰漿劣化, 導致屋脊裂損與滑動。(相 5-2.102)
- 4. 屋面板與山牆雨淋板因漏水而腐朽嚴重: 主因屋面漏水導致屋面板遭受雨水而腐朽, 導致滲水進一步惡化。(相 5-2.117~121、123~125、128~130、134)
- 5. 屋頂天溝與落水管年久失修、破損、佚失:此為屋頂天溝與落水管普遍之問題,破壞包括天溝泥砂淤積造成青苔、植物附生,並因過重而變形、天溝與落水管佚失、固定鐵件鏽蝕與佚失等。(相 5-2.103、108、110、119~123)
- 6. 天溝與落水管因損壞或人為,造成水流方向改變,致使其他木構件加速破壞。(相 5-2.122、126)
- 1. 山牆與屋面交接處新增泛水:各處山牆底部均有施作,現況不佳。(相 5-2.104)
- 8. 兩層屋面間之側封板破損 (相 5-2.108、131)
- 9. 水平大樑與下方木柱因長度不足,以短木角材釘著連接。(相 5-2.132)
- 10. 後期增建雨庇劣損與黴菌滋生。(相 5-2.110、116)
- 11. 屋面與山牆新增金屬覆蓋材,且多已鏽蝕。(相 5-2.102、106、109、115、

造成屋面滲漏水之原因很多,常見有地震造成屋瓦錯移與破壞、防水層劣化喪失防水能力,或白蟻蛀蝕屋架構件造成屋面下陷破壞等。當屋頂防水失敗造成漏水、滲水時,內部之屋面板、椽木之含水率會明顯提高,因此容易受到黴菌腐蝕。屋面板、椽木腐朽會造成強度降低,致使垂直載重承載力不足,更會進一步導致屋面產生變形,此時更急速加劇屋面漏水問題。若屋面腐朽之情形未立即發現予以改善,造成破損、斷裂之情形時,則屋面會生大面積之崩塌。另一方面,當屋面漏水非常嚴重時,漏水下滴至天花板、土壁,均會造成天花板與軸組木構件支撐力降低、腐朽,以及灰壁劣化等破壞。本次調查建築物屋面漏水情形皆非常嚴重,現況屋面板多已朽壞變形而不勘使用,後續修復時除修復屋面外,亦須同時檢修屋頂支撐構件之強度。

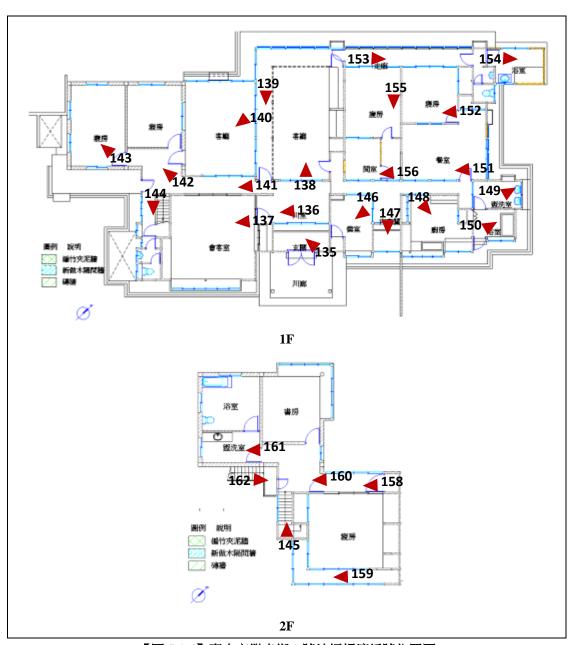
【圖 5-2.4】臺中市繼光街 9 號地坪損壞編號位置圖

1. 室內木地板表面汙損、磨損:主要為年久使用造成。(相 5-2.135、136、141、144、146、151-153、155、156、158、160)

- 2. 木地坪行走有明顯塌陷感或已凹陷:主要為木地板或下方支撐木樑已有腐朽或白蟻蛀蝕情形,後續修復需進一步解體確認原因。(相 5-2.137、138、142、143、147、157、159)
- 3. 木地坪破損: 西側客廳(相 5-2.140)
- 4. PC 地坪磨損或劣化。(相 5-2.147)
- 5. 表面後期施作塑膠地磚:西側客廳(相 5-2.140)
- 6. 浴室與盥洗室馬賽克地磚缺損、修補(相 5-2.149、150、154、161)
- 7. 樓梯白蟻蛀蝕(相 5-2.145)
- 8. 戶外混凝土樓梯因積水而青苔與黴菌滋生。(相 5-2.162)

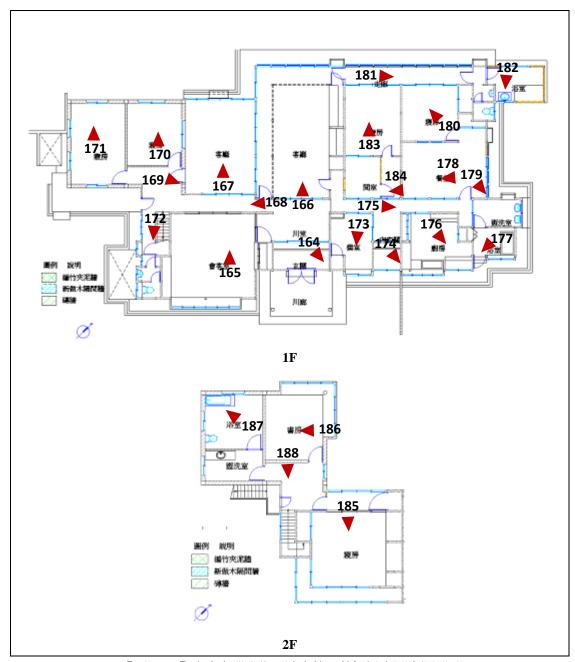
【圖 5-2.5】臺中市繼光街 9 號本館天花板損壞編號位置圖

- 天花板下陷變形:主要為天花板在自重長期作用下產生之變形,亦或木料 受潮後承載強度降低而下陷變形。(相 5-2.166、167、175)
- 2. 天花板木構件受潮變形、腐朽:此為本建築物最主要且普遍性之破壞模式主要發生於空間上方屋頂有漏水處以及增建空間原有建築物之交界處。因漏水導致木料含水過高,導致木料發黴與朽壞嚴重(相 5-2.163、164、165、168、171、172、174、179、181~186)
- 3. 增建空間混凝土天花粉刷劣化:主要為屋頂、上方樓板、與原有宿舍交接 處漏水,導致粉刷層含水率過高而白華損壞(相 5-2.169、187、188)
- 4. 後期增設之薄木板天花板木料劣化、破損:位於西側客廳與餐廳。(相 5-2.167、176)
- 5. 天花板下方舖有塑膠布: 僕室、1F 東寢房(相 5-2.173、180)

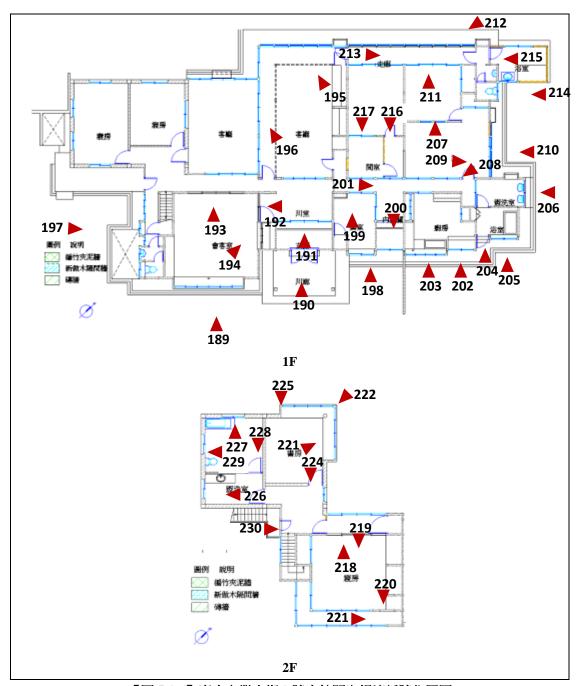
【圖 5-2.6】臺中市繼光街 9 號本館門窗損壞編號位置圖

- 1. 門窗木構件劣化、腐朽:以外立面與上方屋頂有漏水處之門窗構件為主, 主要為受潮導致含水太高造成。(相 5-2.190、197、198、200、204、210、 214、222、226~229)
- 2. 門窗木構件鬆脫、變形。(相 5-2.204、207、223)
- 3. 外立面安裝設備造成之破壞與改變:主要為配合安裝空調設備對窗開口造成播壞。(相 5-2.189、198、203、210、212、218)
- 4. 新增鐵窗:正立面與增建空間窗戶(相 5-2.189、225)
- 5. 門窗扇改為安裝玻璃、紗網、簾子:內部走廊兩側門窗以及外立面均有 此情形。(相 5-2.191、192、193、196、206、212、213、217)
- 6. 推拉門開闔困難:主要為上方垂壁下陷變形造成,在客廳與寢房之推拉門有此問題。(相 5-2.195、211)
- 7. 門、窗扇已更換過。(相 5-2.199、201、208、215、216、224)
- 8. 外部增設鋁門: 廚房對外之側門。(相 5-2.202)
- 9. 窗户玻璃裂損、破損。(相 5-2.205、212、223、226、227、229)
- 10. 障子門紙張劣化、鬆脫。(相 5-2.219)
- 11. 二樓寢房欄杆佚失。(相 5-2.221)
- 12. 門扇受潮脫漆。(相 5-2.228)

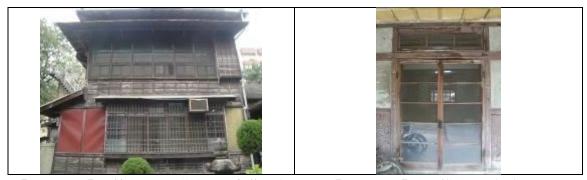
【相 5-2.189】一樓立面新增鐵窗,並有裝設冷 氣機

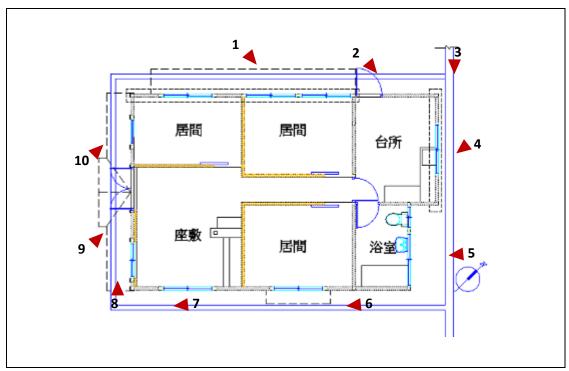
【圖 5-3.1】臺中市繼光街 9 號別館犬走、水溝與布基礎照片記錄說明圖

- 1.布基礎表面因潮濕發霉:主要發生於西北立面與東北立面。(相 5-3.1)
- 2.布基礎粉刷表面飾材損壞:此為普遍性現象,包含表面飾材掉落、粉刷劣化等,粉刷破壞區域磚牆並有劣化或裂損之情形,主要多為前述第一點潮濕造成發霉或年久材料自然風化。(相 5-3.1、5-3-8、5-3-9)
- 3.犬走 PC 層風化裂損:此為普遍性狀況,主要以 PC 層風化、磨損或自然 裂損與風化為主。(相 5-3.1、5-3-3、5-3-8)
- 4. 犬走裂損:主要發生於正立面犬走。(相 5-3.1、5-3-2)
- 5.犬走後期埋設排水管:主要位於東北立面犬走,連接室內之廚房與浴室。 (相 5-3.4、5-3-5)
- 6.排水溝側壁粉刷裂損與劣化,部分表面有明顯水平裂縫:此破壞屬普遍性 狀況,主要為側牆表面粉刷因年久劣化損壞,並造成最外側磚塊鬆脫,以 及溝壁有水平裂縫。(相 5-3.3、5-3-10)
- 7.犬走與水溝上方新增構造物:西北立面入口處新增有 PC 版,背立面水溝 溝壁部分增設 PC 溝蓋或金屬溝蓋。(相 5-3.1、5-3-2、5-3-6、5-3-7)
- 8.排水溝泥沙淤積嚴重與犬走雜物堆積:主要位於西北立面犬走與西南立面 排水溝。(相 5-3.1、5-3-9、5-3-10)

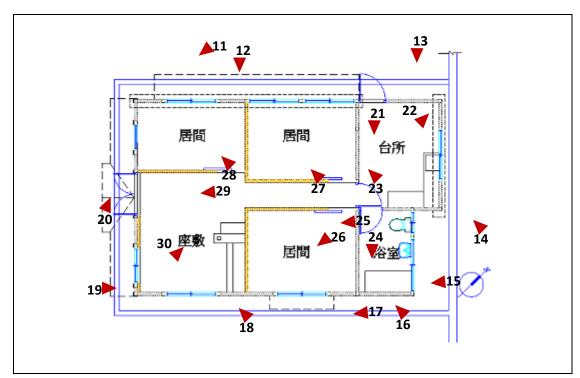
【圖 5-3.2】臺中市繼光街 9 號別館軸組系統與牆體損壞編號位置圖

本建築由外立面觀察雨淋板與木構件之狀況普遍不佳,主要為材料劣化、表面上漆脫落以及白蟻、黴朽等生物危害問題。在室內空間方面,由於本棟長年有人使用,軸組與牆體表面均有覆蓋後期裝修材,因此並無法直接觀察到內部壁體損壞現況,此部分則待修復規畫時再進行解體調查。針對軸組系統與牆體的現況紀錄詳圖 5-3.2 以及對應之照片。

- 2.外立面雨淋板破損、佚失、劣化與掉漆:此為普遍之損壞現況。雨淋板因 直接面對外部環境,導致構件表面掉漆、木料劣化或損壞。在東北向立面 則因木軸組遭白蟻蛀蝕嚴重,致使雨淋板固定處之木構件破壞而掉落、佚 失。(相 5-3.11~14、16~18、20)
- 3.外立面灰壁表面層劣化:西北立面灰壁表面層化剝落情形嚴重,除為長年材 料自然劣化外,剝落後未有維護亦為加劇此破壞之原因。(相 5-3.11)
- 4.後期人為使用造成問題:包括外立面後期新增設備與管線造成之破壞(相 5-3.12~14)、室內空間全面改採木薄板裝修等(相 5-3.21~30)。

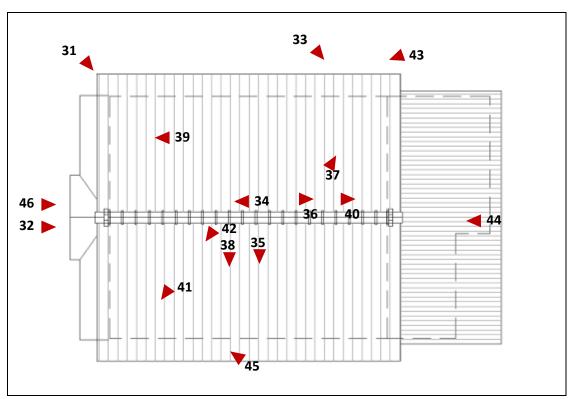
【圖 5-3.3】臺中市繼光街 9 號別館屋頂損壞編號位置圖

- 1.屋面材料劣化:包括水泥瓦風化、山牆雨淋板、木構件劣化、破損、佚失、 鬆脫。(相 5-3.32、36)
- 2.屋面與屋脊變形:本棟從外部水泥瓦屋面以及內部屋桁構件均有下陷變形破壞模式(相 5-3.31、41)
- 3.屋面漏水嚴重造成大範圍木構件腐朽:本棟屋面漏水嚴重且廣泛,致使屋面板遭受雨水而腐朽、滑脫與破損,並形成滲水進一步惡性循環。(相5-3.34、35、37、39、41、46)
- 4.天溝與落水管損壞。(相 5-3.33)
- 5.木構件白蟻蛀蝕與黴菌腐朽等生物危害。(相 5-3.38、39、40、42、45)
- 6.部分雨底屋面改為石棉瓦(相 5-3.43、44)

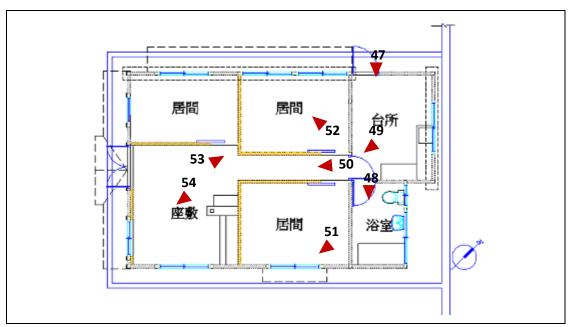
【圖 5-3.4】臺中市繼光街 9 號別館地坪損壞編號位置圖

- 1.廚房與浴室:採用地磚,廚房地磚現況良好,浴室地磚有明顯汙損痕跡。
  (相 5-3.47、48)
- 2.中走廊:現況為塑膠地磚,在走廊兩側與廚房及座敷交接處,地磚有脫膠 情形。(相 5-3.49、50、53)
- 3.居室:三間居室均為高架木地坪,現況行走感良好,地板面皆有輕微汙損或磨損痕跡(相 5-3.51、52)
- 4.座敷:現況為塑膠地磚,地磚汙損嚴重。(相 5-3.54)

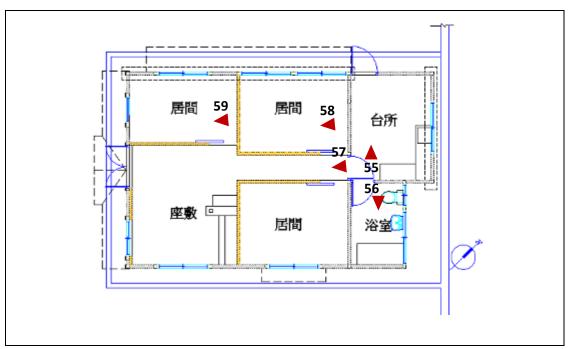
【圖 5-3.5】臺中市繼光街 9 號別館天花板現況編號位置圖

4.居間:後期天花板現況尚可。(相 5-3.58)

5.座敷:後期天花板汙損。(相 5-3.59)

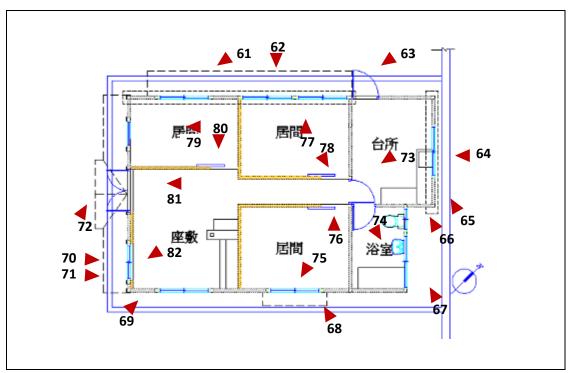
【圖 5-3.6】臺中市繼光街 9 號別館門窗損壞編號位置圖

- 1.門窗木構件劣化、腐朽:此為外立面之門窗木構件普遍現象,受長期日曬雨淋、屋簷或屋頂漏水導致含水太高造成之腐朽。(相 5-3.61~68)
- 2.木構件白蟻蛀蝕:本棟白蟻分布明顯,多處門窗木構件可清楚觀察到白蟻活體或蛀蝕痕跡,尤以浴室與廚房門窗木構件幾已不堪用。(相 5-3.63、64、66、67、74)
- 3.門開口遭封阻或更改為窗戶:共有三處,西北立面之大門在居間處室內新增內裝覆蓋,座敷兩處門開口以內裝改為窗開口。(相 5-3.62、71、77、81、82)
- 4.安裝設備造成之破壞與改變: 廚房安裝抽風設備以及居間安裝空調設備對 窗開口造成破壞。(相 5-3.66、77)
- 5.新增鐵窗 (相 5-3.70)
- 6.門窗扇新增紗網、簾子與紗門:外立面之門窗均有此情形,乃後期人員使用上為防蚊蟲飛入之使用需求增設。(相 5-3.61、63、68、72、75、77、79)
- 7.走廊新增開合門。(相 5-3.73)
- 8.門、窗扇型式已更換過(相 5-3.69、73、76、78、80)

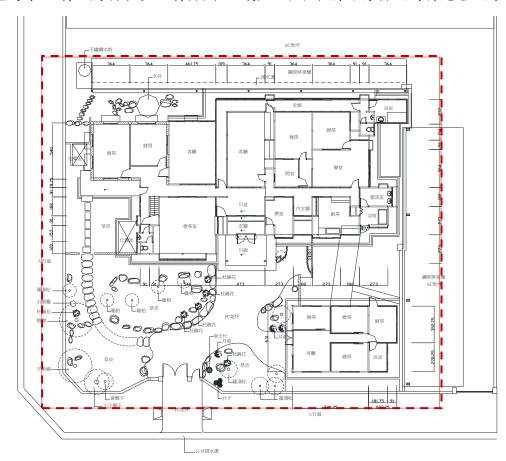
【圖 5-4.1】彰化銀行繼光街宿舍建築群蟲蟻調查範圍示意圖

本調查針對白蟻危害委託「中星害蟲驅除公司」進行全面性檢測,調查使用工具為木材損壞調查用之木槌、微波型白蟻偵測器、鐵製探針等工具,並將木構件損壞現況依下列修復等級加以記錄。圖 5-4.1 為本棟白蟻調查範圍調查結果顯示本棟木樑、屋面板、木柱等木構件多處遭受白蟻侵蝕,其部分木結構損壞及蛀空情形,應做緊急防護,避免建物結構持續減損。目前危害本棟木構件蟻種主要為臺灣家白蟻及截頭堆砂白蟻(乾木白蟻),部分木構件有發現腐朽危害現象。

建議本建築固定時間處理蟲蟻防治,控制其木構件繼續惡化,現況部分木構件已遭白蟻啃蝕痕跡,並有幾處蟲蟻危害嚴重,且發現白蟻活體跡象,無造成坍塌疑慮。在規劃設計時,建議委請大木匠師逐一檢測木構件損壞程度及可用度納入其規劃設計,由於在其周遭環境不變情形下,白蟻有可能經由分飛期,再度由別處飛來危害本建築物木構件,因此建議全面整修時將白蟻防治納入,才能全面性完整防治,因該地區白蟻種類雖有2種,但仍建議綜合防治工法,以減少防治漏洞並預防全蟻種,其工法如下:

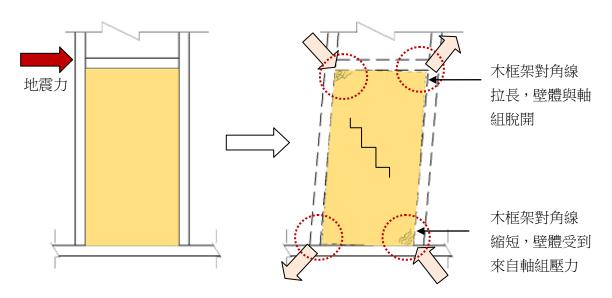
【圖 5-5.1】軸組與編竹夾泥壁體受面內地震力變形與損壞示意圖

繼光街宿舍群之主體結構乃由木軸組系統與編竹夾泥牆構成,牆體乃填充於軸組構架間,而並非一體,因此地震力發生時,軸組與牆體之變形並非完全密合一致。當地震力為牆體面內方向時,軸組系統因節點為榫接,抗彎能力較差,因此其變形會類似一平行四邊形。如下圖所示,此時在對角線拉長之角隅區域,會造成牆體與木構架脫開之情形,而牆體會產生斜向剪力裂縫,特別是具開口部之牆體,斜向裂縫會更明顯。另外在對角線壓縮之角隅區域則會造成編竹夾泥壁體局部壓縮破壞,甚而導致牆體於壓縮對角線上發生面層受壓面外挫曲膨鼓之破壞。本次調查木軸組與壁體之脫開、壁體斜向裂縫等均為地震力造成破壞。

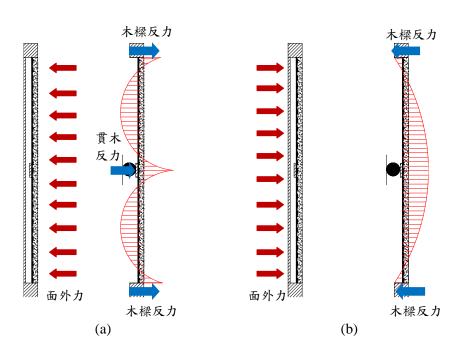
【圖 5-5.2】壁體受面外力作用剪力與撓曲應力示意圖

當面外力地震力之方向為圖 5-5.2 所示為由右向左時,對於貫木右側之土壁層,面外地震力之方向為作用向牆面。此時內部之貫木因剛度較大會提供土壁面一反向支撐力,此時土壁所受之應力如圖 5-5.2(a),土壁與軸組柱樑系統之邊緣則會承受剪力作用,在土壁貫木之位置則會有最大之面外彎矩。當土壁無法承擔面外彎矩時,土壁於貫木處產生嚴重之面外水平向裂縫。

當面外力地震力之方向為圖 5-5.2(b)所示為由左向右時,對於貫木右側之土壁層,面外地震力之方向為向外遠離牆面。當面外力遠離牆面時,其受力行為類似圖 5-5.2(b),牆體有一向外甩出之趨勢,主要依靠貫木與編竹之拉繫,以及土壁與柱樑介面之摩擦力,土壁之邊緣則會有抵抗面外甩出之介面剪力作用痕跡。另一方面,土壁在面外甩動時,牆體一半高度處會有較大之面外彎矩,亦會造成土壁產生水平撓曲破壞,特別是土壁不論受到指向牆面之面外力或遠離壁面之面外力,牆體貫木位置常為最大面外彎矩處,此為造成牆體水平破壞之原因。
