第七章 修復計畫

五、彰化銀行繼光街宿舍修復方向

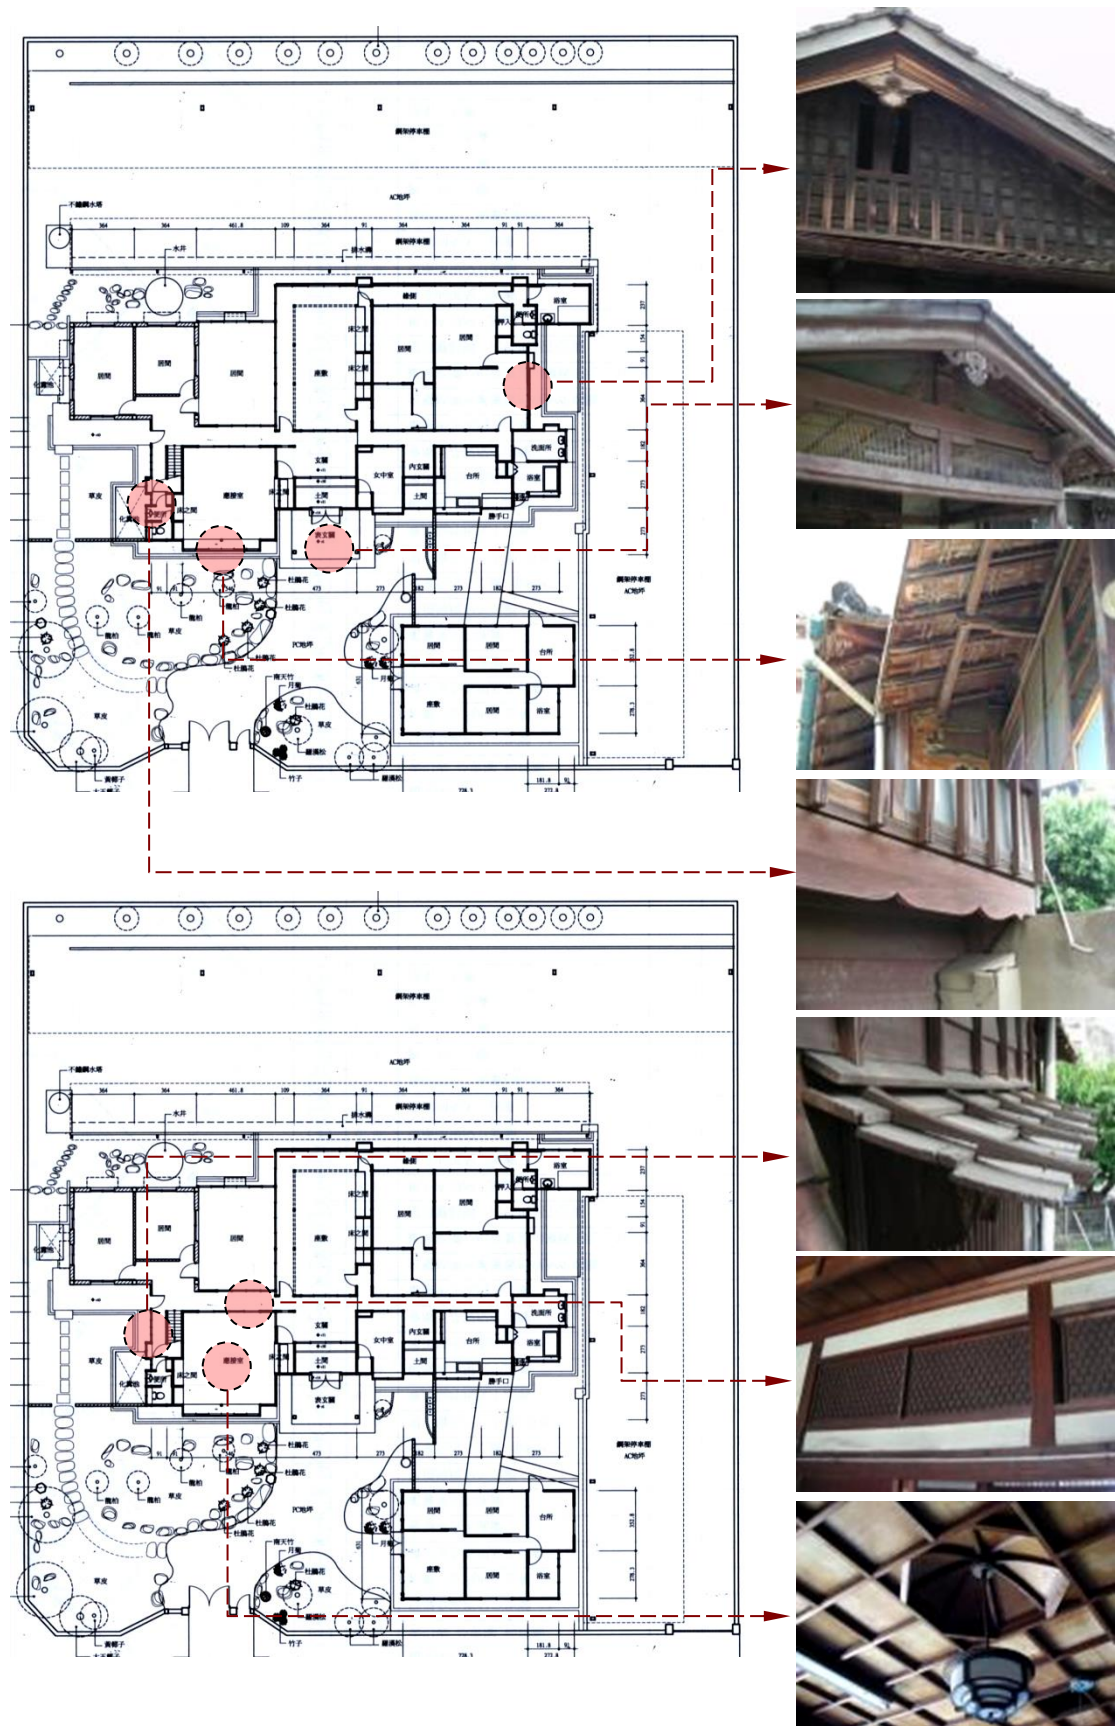
【圖 7-1.3】彰化銀行繼光街宿舍修復方向 - 本館具特殊性之構造部位

- 1.入口門廊、出窗雨披、簷口屋面、主量體與二樓山牆、二樓迴廊欄杆、欄間、門窗扇、會客室天花板與外牆、原露臺增建量體屋架等具特殊性之構造應依原貌保存修復。保存狀況良好者應盡可能維持原貌或予以適度修護，保存狀況不佳者應考證原貌後復原（圖 7-1.3）。
- 2.本體構造應全面檢修，並盡可能保留各部位堪用之構件（包含屋架、地板與牆體軸組木構件、瓦片、門窗扇等），例如堪用瓦片可集中鋪設、堪用之木料可採大料改製成小料方式重新使用。
- 3.後期增建物建議予以適度保留，以支援後續再利用之使用需求。如經評估附屬建築具不具再利用價值，且對於本館與增建物連接部位之構造形式可充分掌握，得拆除或以修繕方式回復建築本體原有風貌。
- 4.補強規劃之原則除必須提高建築物之耐震能力外，更必須顧及建築物文化資產價值，因此建議以針對現有壁體位置進行耐震能力提升為主。另一方面，因補強過程同時造成牆體之剛度改變，補強位置之選定更須以均衡、對稱配置為原則，避免過於偏重某側或某空間（圖 7-1.4、5）。補強規劃包含(1).可採用軸組內部增設斜撐，或壁面改為結構合板補強，均能大幅提升軸組與壁體之耐力。(2).施作軸組斜撐或結構合板補強之柱樑節點，進一步採以 L 型鐵件、T 型鐵件，或三角形轉角加固鐵件，改善改善軸組柱樑節點抗彎不足，才能有效傳遞軸組與壁體之水平力。(3).下方磚砌布基礎採用鋼絲網或轉角鋼構件等面附補強，使其能有效發揮上方牆體之耐震能力。另一方面，開口部上方之牆體下陷部位增設吊架或斜撐等構件補強。二樓樓板樑與牆體之結點、木地檻等構造弱點宜適度強化或改良。
- 5.因應再利用之需求，可適度調整局部牆體位置或增設開口，增加使用彈性。
- 6.各構造部位、構件、物件等如保留歷年使用之生活痕跡，應避免破壞。

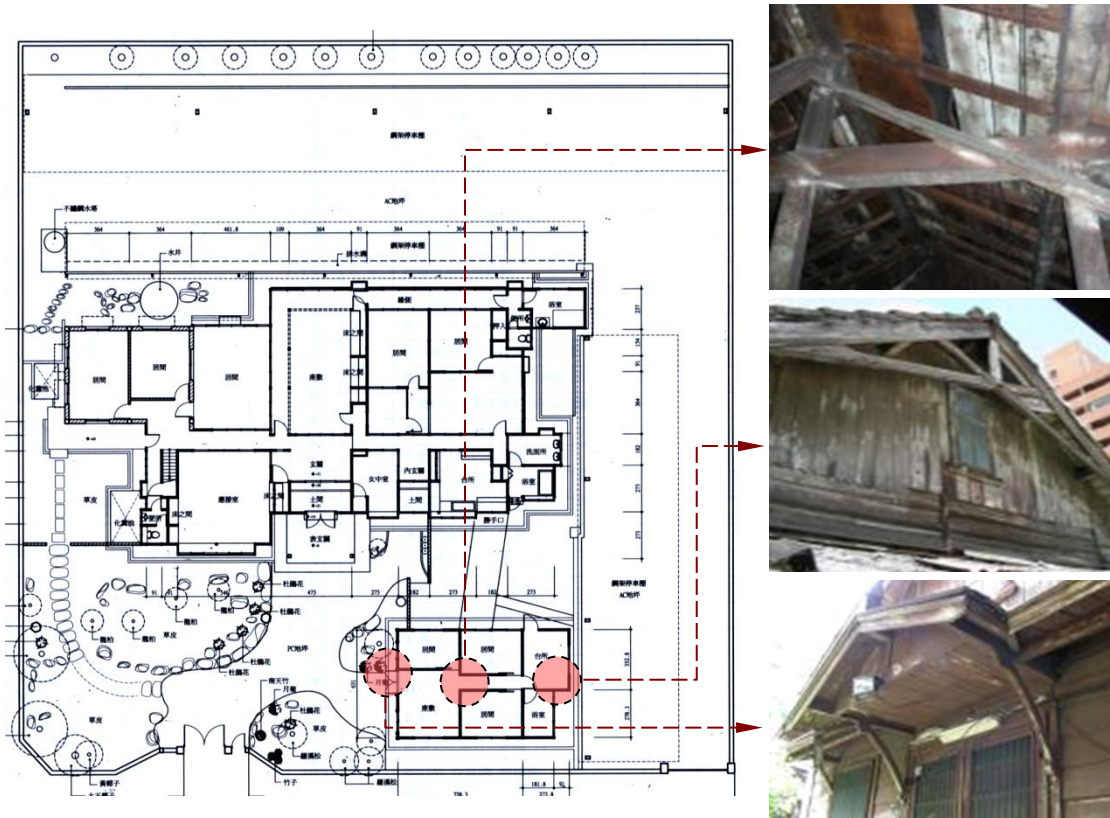
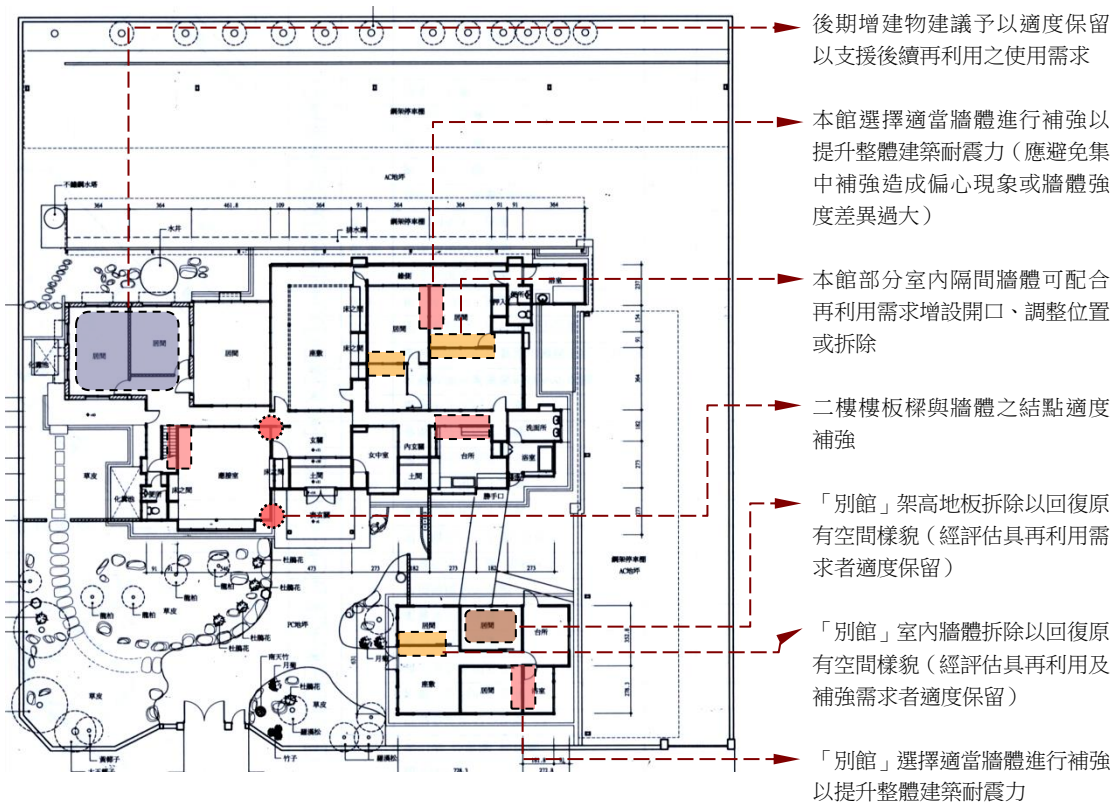
【圖 7-1.4】彰化銀行繼光街宿舍修復方向 - 別館特殊構造與結構補強

- 1.入口雨披、屋架形式與系統、特殊牆體、山牆簷口造型等具特殊性之構造應依原貌保存修復。保存狀況良好者盡可能維持原貌或予以適度修護。
- 2.本體構造應全面檢修，並盡可能保留各部位堪用之構件。
- 3.別館補強規劃之原則亦以針對現有壁體位置進行耐震能力提升為主，補強位置之選定亦須以均衡、對稱配置為原則，避免過於偏重某側或某空間（圖 7-1.4、5）。補強規劃包含(1).既有軸組內部增設斜撐，或壁面改為結構合板補強。(2).施作軸組斜撐或結構合板補強之柱樑節點，進一步採以 L 型鐵件、T 型鐵件，或三角形轉角加固鐵件。(3).有磚砌布基礎應採用鋼絲網

或轉角鋼構件等面附補強，使其能有效發揮上方牆體之耐震能力。由於別館內部現況有室內裝修，補強前應拆除裝修材進一步檢視軸組配置現況，與調整補強工法。

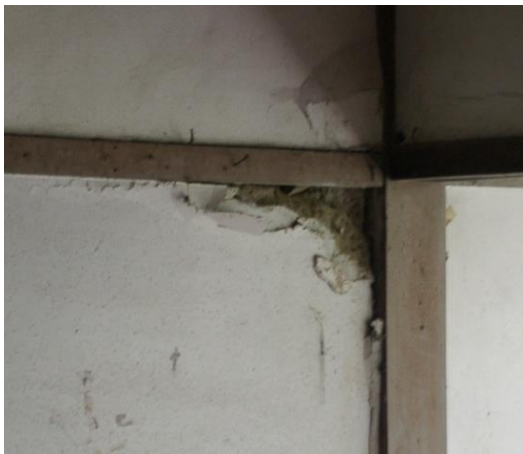
- (一) 牆體角隅擠壓破壞: 此一損壞狀況較輕微, 屬於局部性的角落破壞, 一般是編竹夾泥牆的土壁與周圍框架存有縫隙, 使得牆體在較小地震攻擊時, 柱樑構架側向變形時, 首先在角落擠壓土壁, 此種破壞模式只有角隅的土壁受到壓碎及小範圍的粉刷層剝落; 而牆體其他部分尚屬完好狀態(相 7-2.1)。此種狀況僅需針對表面破損處修補即可。
- (二) 灰泥粉刷開裂及剝離破壞: 編竹夾泥牆受到地震攻擊時, 藉由牆體的開裂來消耗地震的能量, 輕微者表面粉刷層會有明顯的斜向剪力裂縫; 當地震力持續作用, 裂縫的數量、長度增加且裂縫寬度變大, 造成表面粉刷層或部分中塗層會與底塗層滑移, 最後產生剝離或脫落的破壞(相 7-2.2)。
- (三) 牆體開口部開裂破壞: 牆體的門窗開口部, 容易產生應力集中的現象, 當牆體某部位的應力超過一定的容許強度, 破壞裂縫則會由此處開始產生, 相 7-2.3 破壞模式即由開口部的對角線開裂。另外, 外牆門窗開口之間的牆體, 若是本身形狀過於瘦長, 在無其他軸向壁體的幫忙下, 近開口角落處所產生位移反應最大, 經常造成牆體由腰部折斷使得破壞更加嚴重。
- (四) 土壁崩落破壞: 當編竹夾泥牆遭受較大規模地震作用時, 牆體的層間變位角亦跟著加大, 當土壁的抵抗力無法繼續承擔, 則會形成多條寬度大於 0.5 cm 的貫穿裂縫; 此時土壁已受到全面性破壞, 最後導致土壁脫離編竹而整片掉落(相 7-2.4)。另外, 牆體遭受面外地震力攻擊時, 亦容易產生此種破壞模式。
- (五) 牆與雨淋板整體崩塌: 當建築物受到較大地震攻擊時, 柱樑構架與牆體會產生較大的變形來吸收地震的能量; 但是木造建築的許多木料緊貼土壁, 導致木材含水率偏高。而貫木、間柱及竹片更是包在土壁中, 假如雨淋板年久失修, 使得土壁長時間處於潮溼狀態, 裏面木料腐朽而斷裂; 再加上白蟻蛀蝕、雨水侵襲, 木地樑亦已失去功能。此時脆弱的木造建築再遇到強烈的地震, 往往造成編竹夾泥牆與雨淋板整體崩塌。此種損壞狀況即需

【相 7-2.1】牆體角隅擠壓破壞

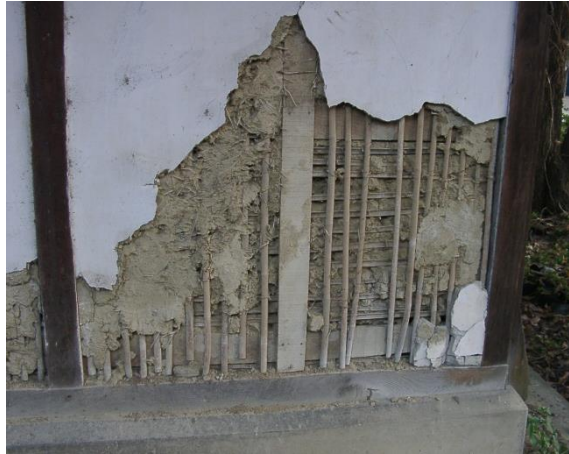
【相 7-2.2】灰泥粉刷開裂及剝離破壞

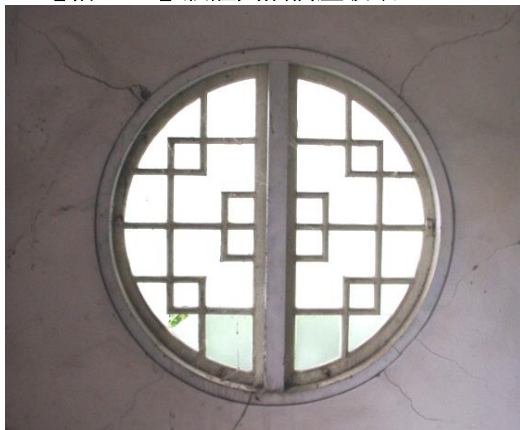
【相 7-2.3】牆體開口部開裂破壞

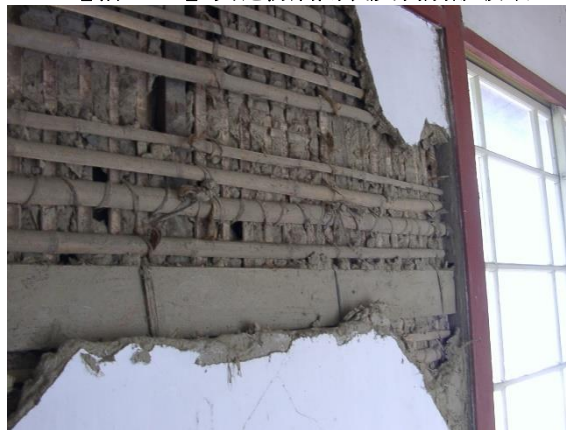
【相 7-2.4】土壁崩落破壞

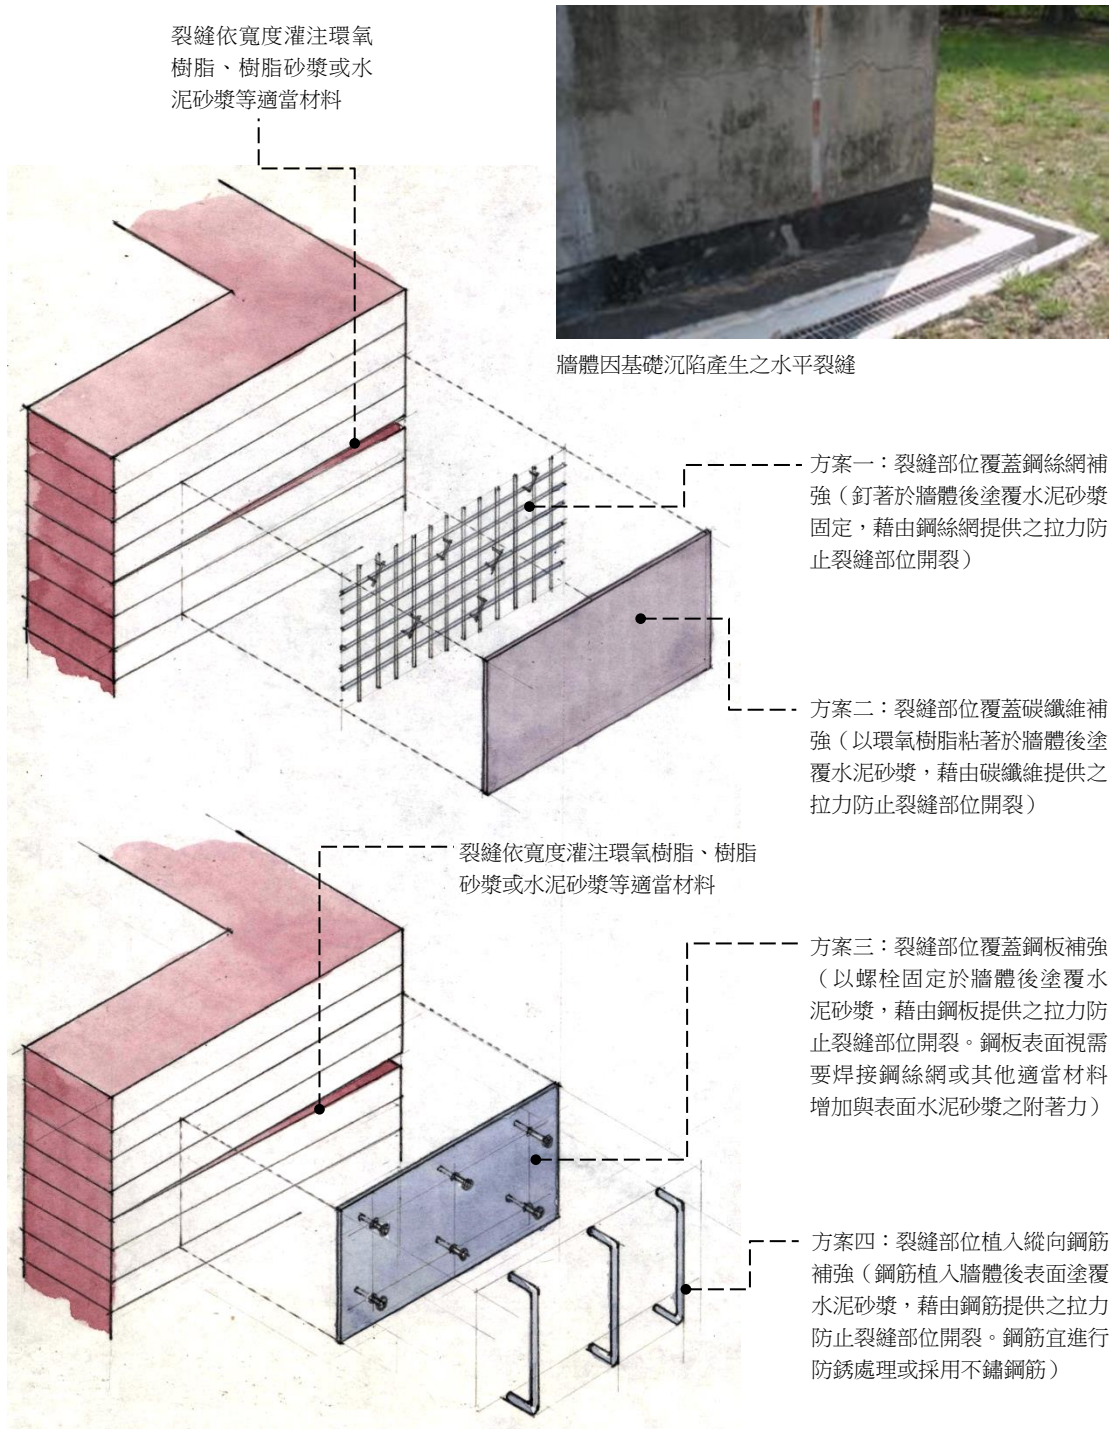
【圖 7-3.6】牆體因基礎沉陷產生水平裂縫之補強建議

另外，磚造建築牆體常因地盤下陷而產生水平裂縫，建議後續應先針對可能下陷部位進行開挖以確認原因，如有持續下陷之情形，應進行地盤改良；如下陷已達穩定狀態，可採用適當材料（例如水泥砂漿、樹脂砂漿等）將裂縫填實，另可於裂縫部位增設鋼絲網、碳纖維等材料補強（圖 7-3.6）。彰化銀行繼光街宿舍之磚造建築目前尚無明顯此種破壞情形，後續如因地震導致周邊地盤下現而產生此類破壞，即可參考上述補強工法。

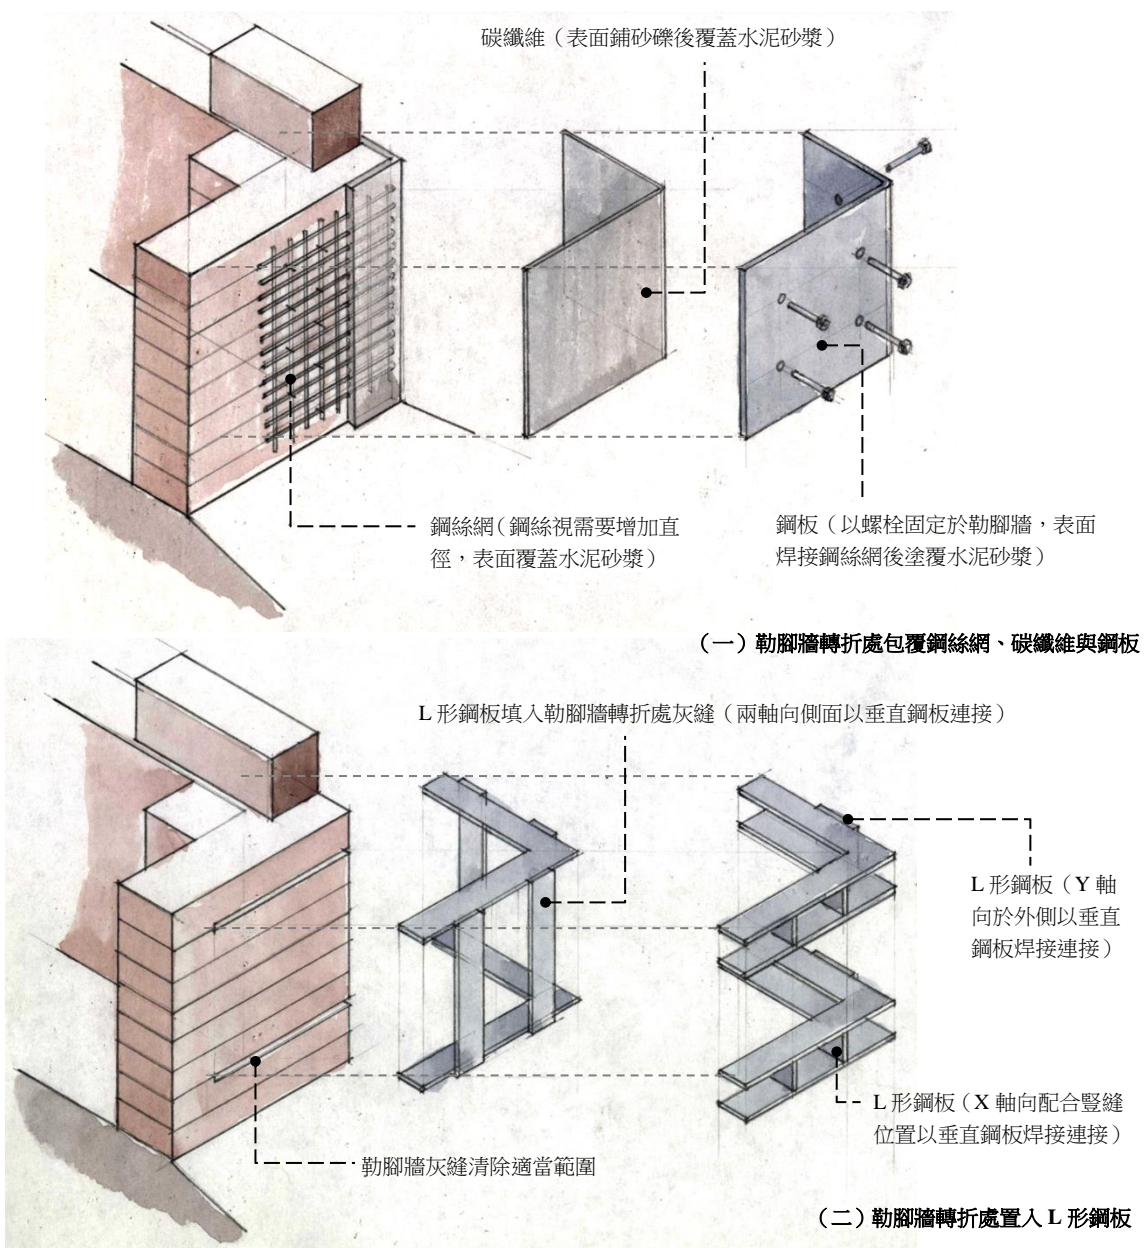
【圖 7-4.6】日式木造宿舍磚砌勒腳牆補強建議

一般日式木造建築勒腳牆最明顯的損壞部位在於角隅處開裂（相 7-4.11）以及預埋錨栓銹蝕膨脹造成開裂，修復方式除了在裂縫處灌注環氧樹脂外，可考量添加適當形式之補強構件，例如包覆鋼絲網、碳纖維以及採用預製 L 型鋼板予以補強等（圖 7-4.6）。勒腳牆多處表面粉刷層脫落情形亦須予以重新粉刷，粉刷前應先將灰縫鑿除一定深度，使新作之粉刷打底層得以確實固結於勒腳牆。至於支撐地板載重之束木，一向有易受潮而產生下端腐朽之現象，且末端與墊石之間，通常僅藉由粗糙的接觸面產生的摩擦力維持側向穩定。

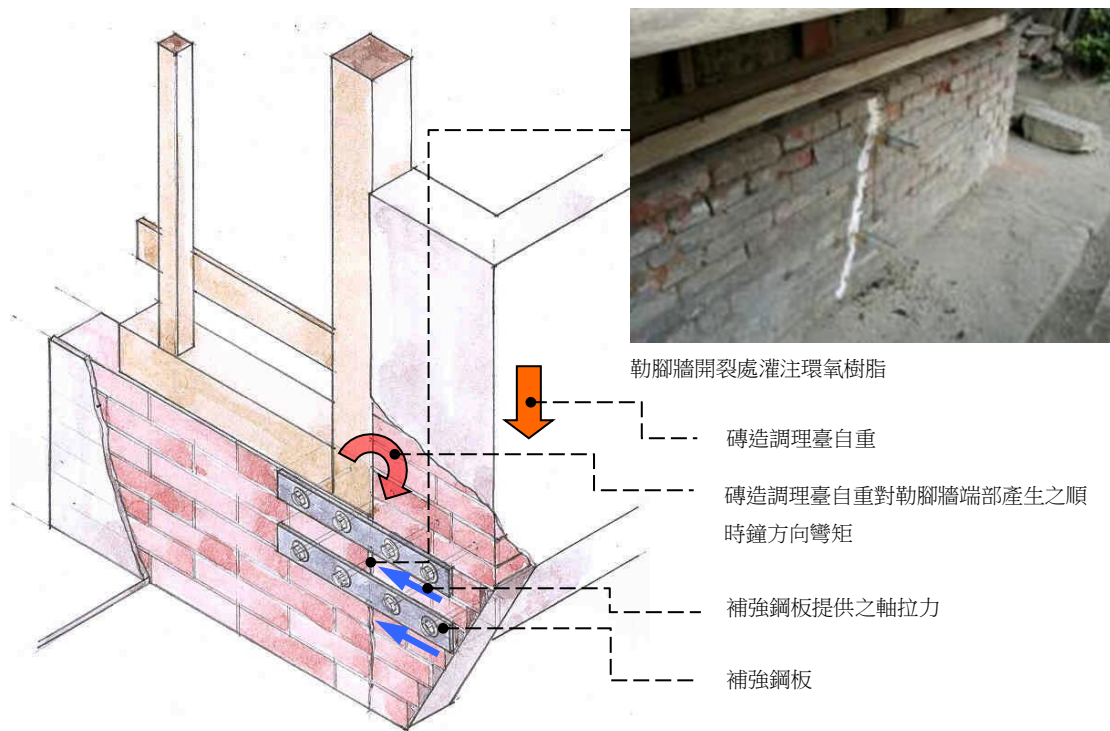
【圖 7-4.8】勒腳牆開裂處灌注環氧樹脂以及鋼板補強示意圖 (圖片來源：陳智宏建築師事務所)

勒腳牆與臺所連接部位也常因構造弱點產生開裂，較常見的破壞為臺所突出牆面部位產生彎矩造成基部與勒腳牆連結部位垂直開裂，此時即可於勒腳牆表面設置與裂縫垂直之鋼板加以補強（圖 7-4.8）。為了解決束木受潮與固定問題，可在束木端部塗覆瀝青防潮，另外，墊石可改為灌注混凝土，同時埋設鋼板，輔以螺栓固定束木（圖 7-4.9），此做法也可提高墊石高度，減少束木與潮氣之接觸。

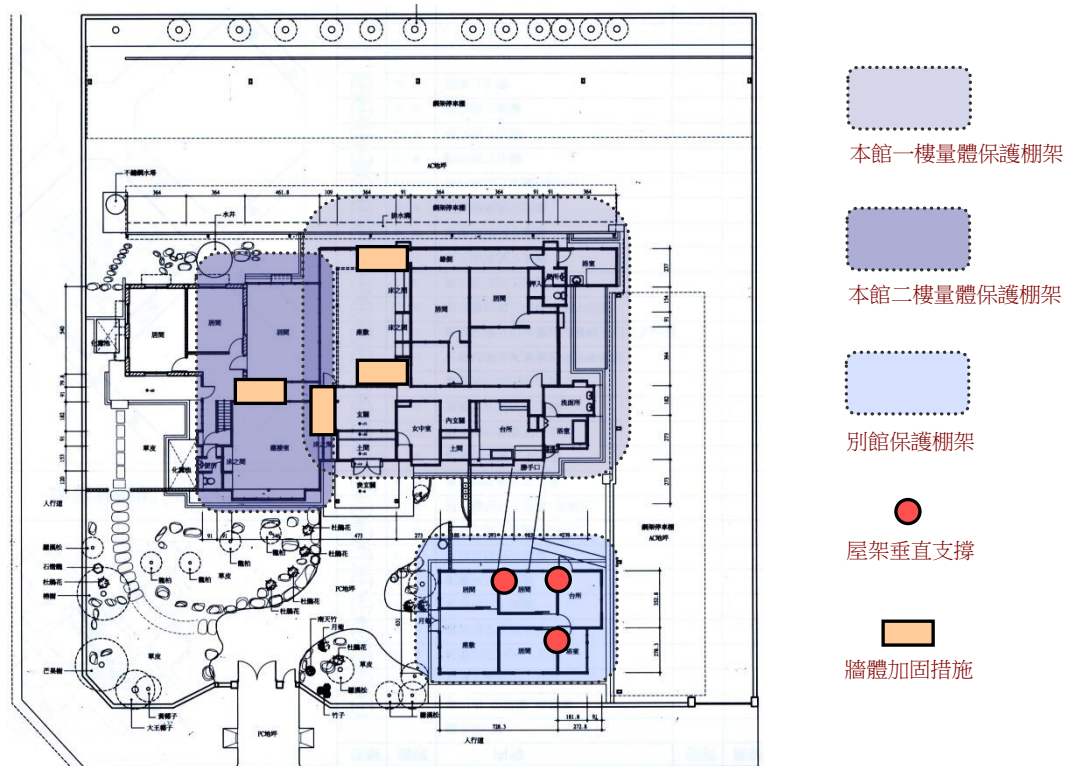
【圖 7-4.20】彰化銀行繼光街宿舍緊急加固與保護措施建議施作位置

針對彰化銀行繼光街宿舍附屬建築目前之損壞情況，建議可採用垂直支撐、側向支撐以及個別構件加固等三種主要之方式進行加固與保護處理，說明如下。
