### （五）補強後之耐震評估

## 第六節 木構件劣化檢測

臺中市定古蹟「后里張天機宅」調查研究及修復再利用計畫

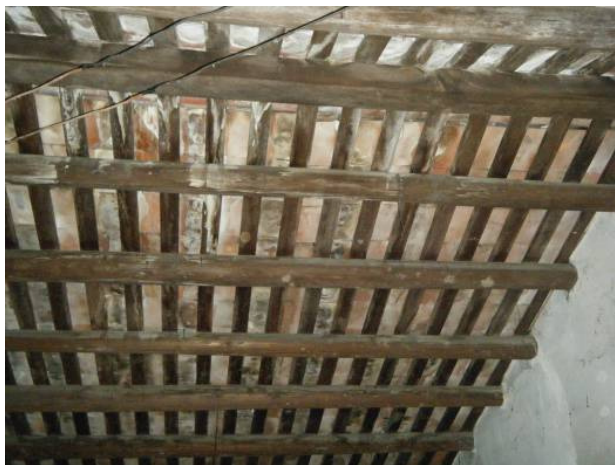
由現場調查結果可知，張宅的屋頂多數有滲漏，造成多數木屋桁表面水漬殘留【照片 5-6-5】，而前、後落及左右護龍的仰合瓦或瓦養破損嚴重【照片 5-6-6】，水分滲入而造成屋桁等木構件含水率提高，亦造成前落右稍間、後落左次間等處的牆體土塊崩落【照片 5-6-7】。由於木構件長期維持高含水率而造成木腐菌劣化如前落明間屋桁及右稍間樓梯口樓桁、後落左盡間屋桁或左外護龍廚房上

【照片 5-6-5】屋頂滲漏水漬殘留屋桁表面

修復時除應考慮屋面防水規畫外，施工品質之控制及試水檢驗為日後防水效果成效之重要關鍵。此外，日常維護時應注意滲漏狀況作成記錄，並定期清理屋頂落葉或附生植栽，避免屋瓦破損。

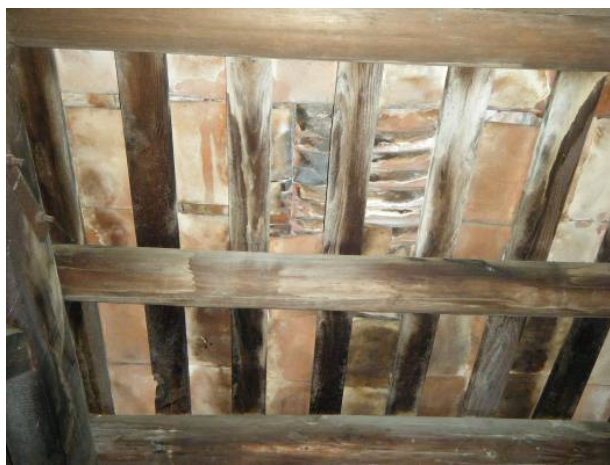
【照片 5-6-6】左外護龍廚房瓦養破損

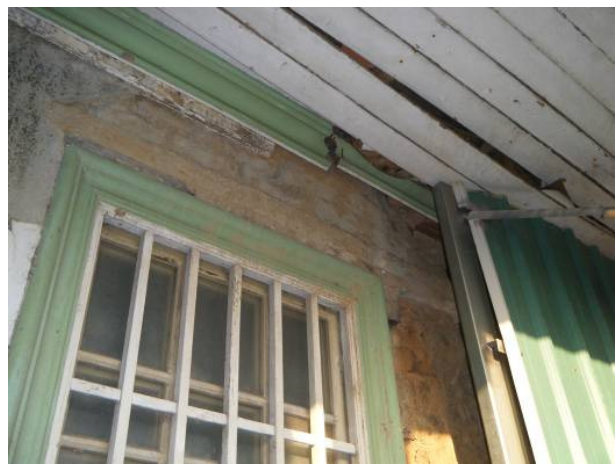
【照片 5-6-7】前落右稍間牆體土塊崩落

張天機宅進行結構補強前，須先將現況牆體之裂縫予以修復。因此，建議先將牆體之粉刷層以人工小心打除，使裂縫全部露出，並檢視土塊磚之損壞狀況。對於寬度較小之裂縫，應將易鬆動之土塊及灰縫移除，再使用與土塊性質相近，且注入裂縫後不會產生乾縮現象之泥漿或麻絨灰漿予以填補；而對於寬度較大之裂縫，將裂縫周圍之劣化部份移除後，再塞入木角條，最後以泥漿或麻絨灰漿填補；對於暴露在外、劣化或破損嚴重之土塊磚，則須依原材料、原工法重新施作並予以抽換復原。且在進行修復、抽換前須先施作臨時支撐，將其桁樑及屋頂承載，以確保結構之安全。

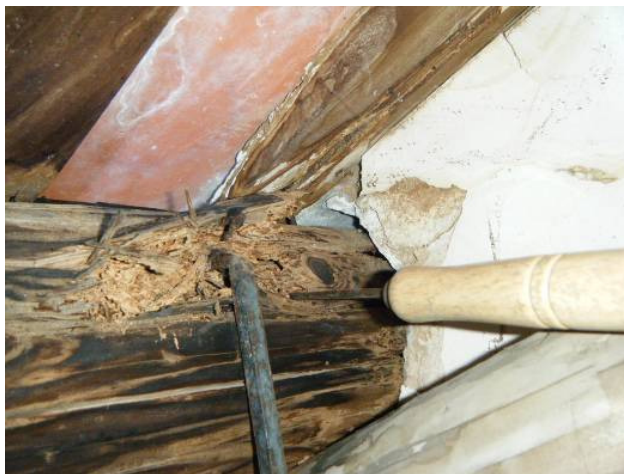
方真束小屋陸樑等處，都發現褐腐及軟腐劣化【照片 5-6-8】，損壞位置多於桁端或表面。

【照片 5-6-8】後落左盡間屋桁遭褐腐劣化

1. 抽換或修補的木構件應選用原材種進行之，依構造用途其材質須參照 CNS 14630「針葉樹結構用製材」或 CNS 444「製材分等」，為選材依據進行品質管理，必要時以非破壞性檢測進行新木料之機械分等。
2. 新木料須依照 CNS 3000「木材之加壓注入防腐處理方法」內容進行防腐處理，並確實進行前、後乾燥處理，使木構件達防蟲防腐要求及減少開裂。
3. 擬定合適於現場環境與舊木構件之木材保存處理，建議應依舊木構件損壞現況進行藥劑處理，環境白蟻亦需進行監測及防治。

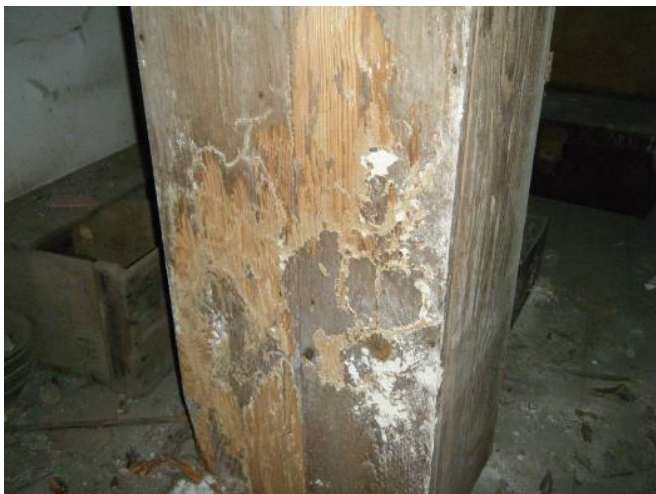
【照片 5-6-9】木箱遭白蟻危害

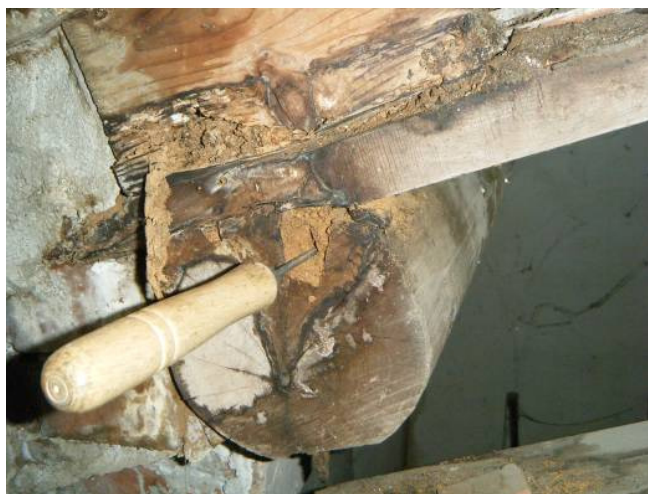
張宅木構建材危害除了木腐菌劣化外，亦發現白蟻危害，由危害蟻道、排遺及兵蟻活體特徵可鑑別有土木棲型的臺灣家白蟻（*Coptotermes formosanus* Shiraki）、土棲型的黑翅土白蟻（*Odontotermes formosanus* Shiraki）及木棲型的截頭堆砂白蟻（*Cryptotermes domesticus* Haviland）等三種不同棲性的白蟻危害。其中家白蟻對本建築物破壞力最甚，普遍建築物的木構件、木製品如櫥櫃或木箱等【照片 5-6-9】，而傾倒未整理的木構件尤其嚴重。家白蟻危害的位置集中於木構件端部，如前落屋桁、右稍間樓桁、左外護龍屋桁或後落閣樓板等【照片 5-6-10~11】，且右護龍明間牆體上壁櫃亦遭危害【照片 5-6-12】。

【照 5-6-10】前落明間屋桁端部遭白蟻危害

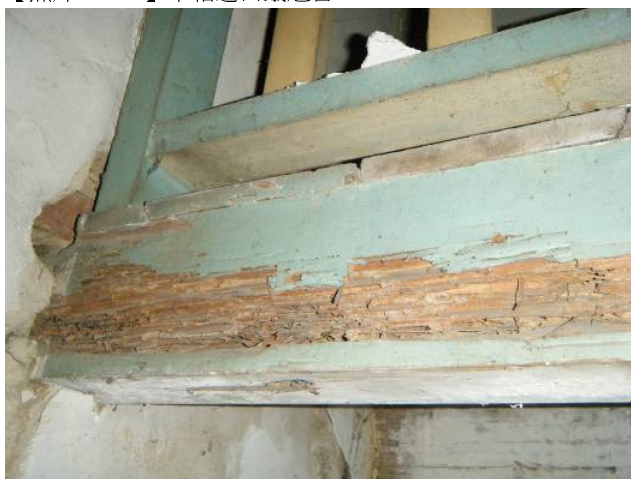
【照片 5-6-11】前落右稍間樓桁遭白蟻危害

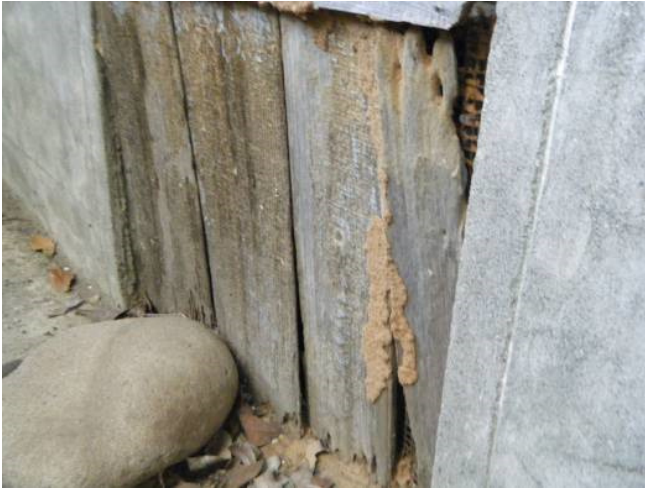
土棲型的土白蟻通常以環境中的落葉枯枝或植栽為危害對象，鮮少侵入建築物，但仍於左外護龍牆體下方通風口木板、前落左稍間木隔間及澡堂前堆置的廢木料，發現土白蟻危害【照片 6-13、6-14】，並於後落倒塌的屋桁發現活體危害【照片 6-15】。此外，左外護龍過水廊也發現木棲型的截頭堆砂白蟻的危害，其族群對水份需求極低，蟻巢多建立於木材內【照片 6-16】。整理上述張宅木構件腐朽及白蟻危害區域如【圖 6-1】所示。

【照片 5-6-13】左外護龍通風口木板遭土白蟻危害

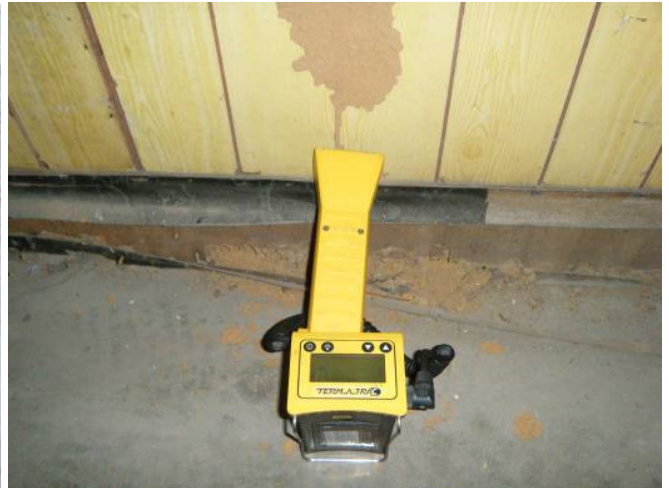
【照片 5-6-14】微波白蟻偵測儀檢測前落左梢間木隔間土白蟻危害處未發現活體

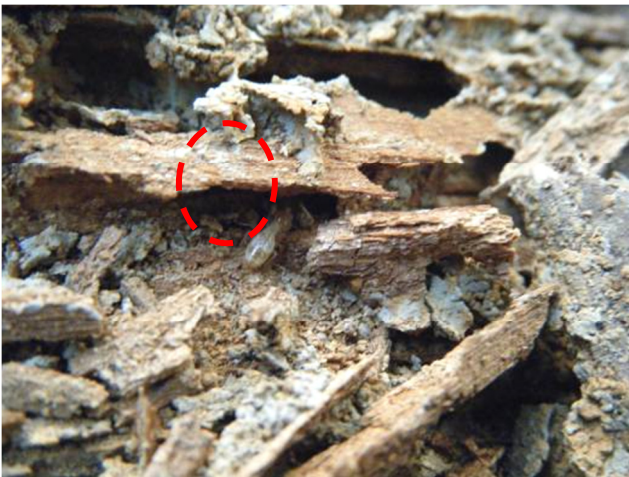
【照片 5-6-15】後落倒塌屋桁發現土白蟻活體

破壞。建議應對倒塌木構件進行緊急清理，將塌落木構件編碼記錄並進行保存處理，以保存重要構件於修復時復原，並可降低張宅其他木構件遭白蟻危害。

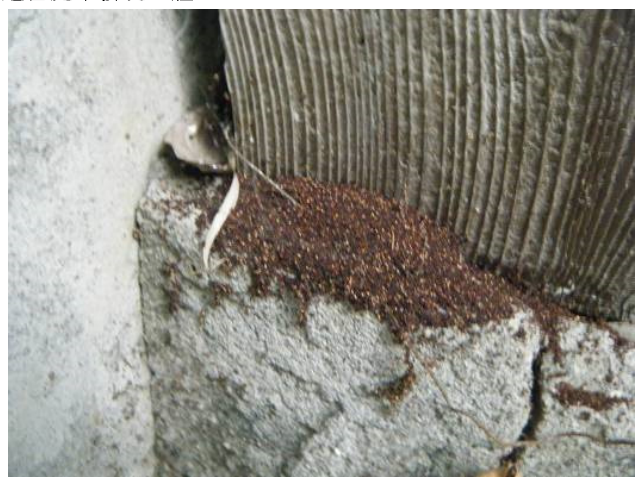
【照片 5-6-16】左外護龍過水廊發現乾木白蟻危害

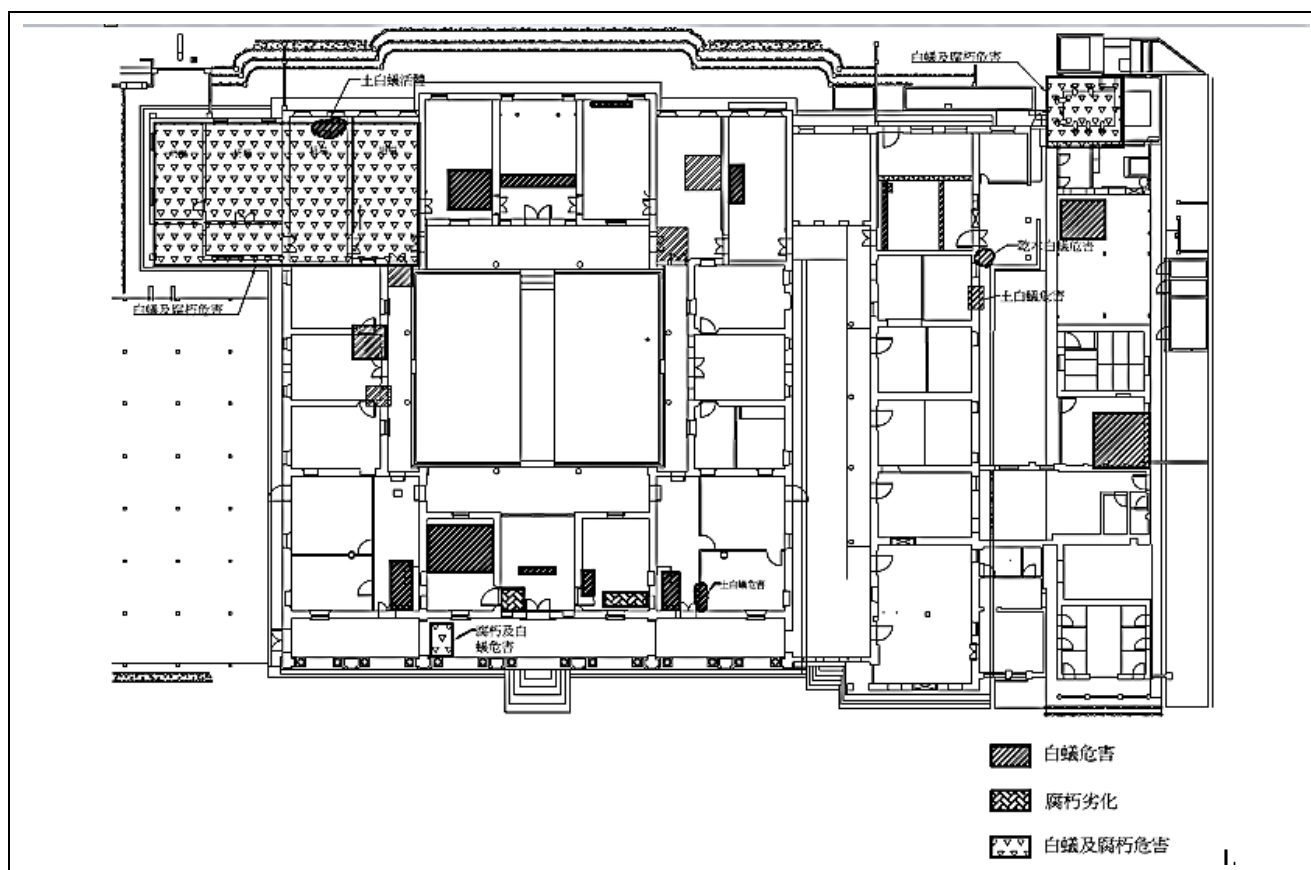
【圖 5-6-1】張天機宅生物劣化區域圖

綜合上述危害現況說明，張天機宅木構件的劣化因子主要為木腐菌及白蟻。而木腐菌劣化與屋頂滲漏水造成木構件含水率提升有關，並接續誘使白蟻危害，造成木構材無法使用。

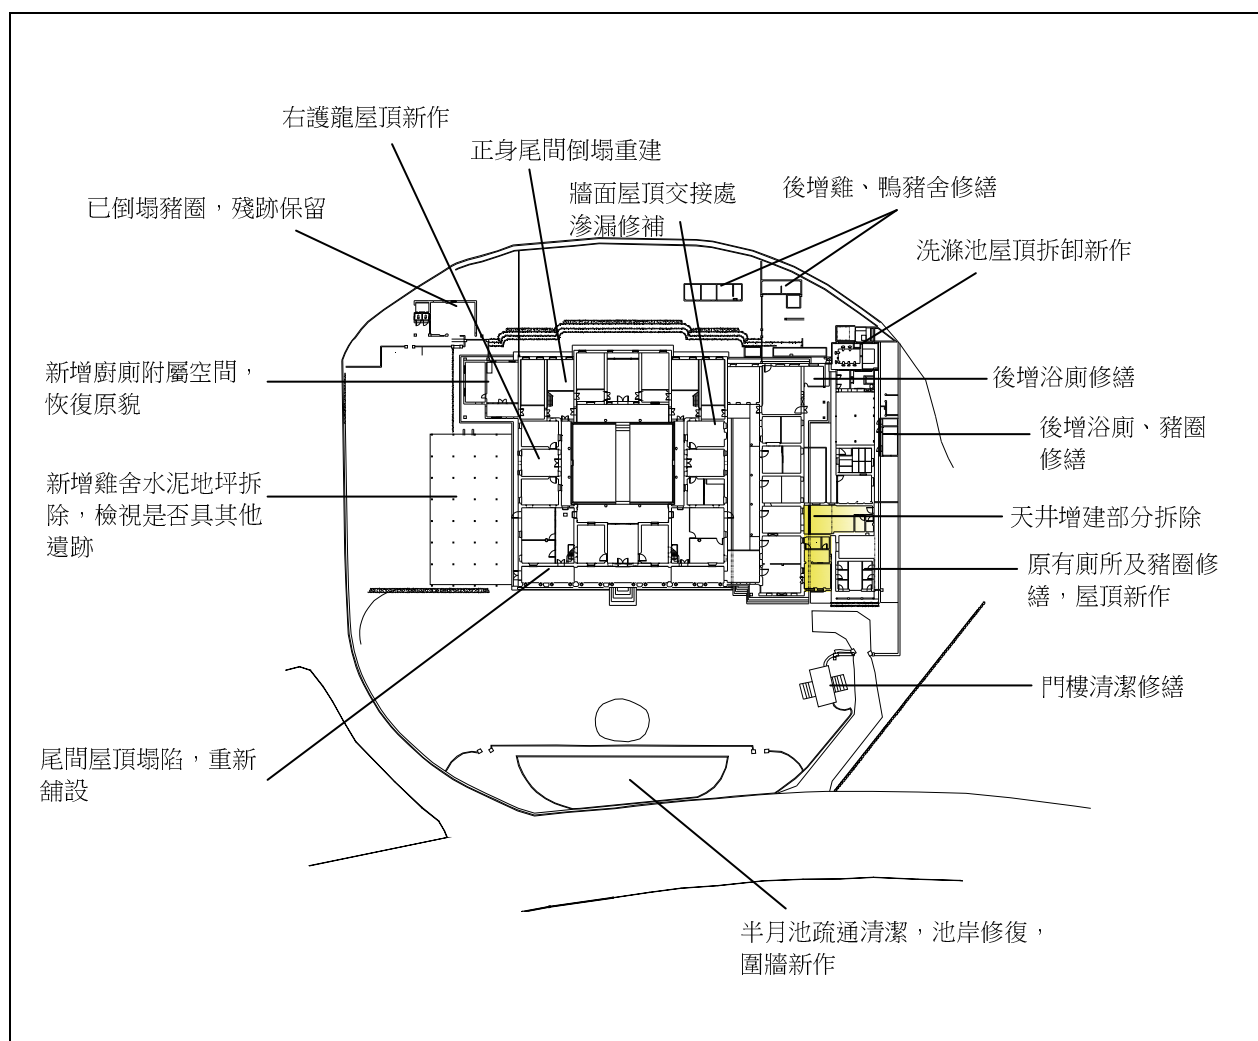
【圖 6-1-9】修復工程範圍及內容簡要說明

以下針對古蹟修復規劃未來施工項目，主要內容應包含：假設工程、家具文物調查清點及修復、拆除工程、解體調查、生物防治工程、環境整修工程、古蹟本體復原工程、附屬建築修繕工程、廁所修繕工程、水電工程及其他雜項工程等等，其中最重要者為古蹟本體修復工程，依現況損壞的程度來看建築右側前後有坍塌現象，應以「解體—重構」方式修繕，其餘部分以局部解體模式修繕即可。修復範圍及工程內容建議如下圖。

| 項次 | 項 目 | 修 復 建 議 | 經費預估(元) |
|---|---|---|---|
| 1 | 結構補強 | 含基礎、土塼牆體，基礎檢視地層狀況，於右側外部補強。破損、開裂牆體局部抽換土塼磚，並加強交丁關係，部分以圈樑、點焊鋼絲網加固 | 2,800,000 |

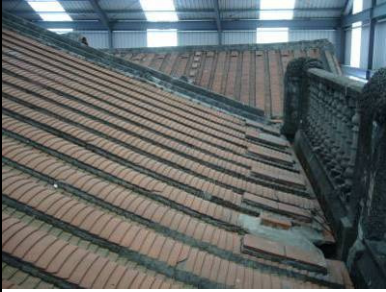
| 位置 | 日常管理<br>維護重點 | 參考照片 | 位置 | 日常管理<br>維護重點 | 參考照片 |
|---|---|---|---|---|---|
| 屋頂及女牆搭接 | 是否阻塞、有植物滋生、破損、有裂縫等，致有滲漏水現象 | | 前進右尾間 | 屋頂已經破損及屋脊斷裂情形，是否加劇 | |

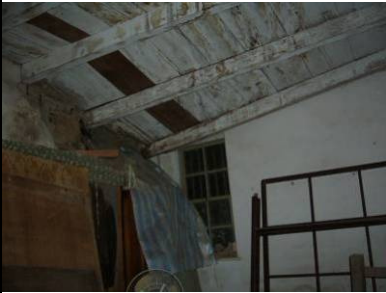
| 位置 | 日常管理<br>維護重點 | 參考照片 | 位置 | 日常管理<br>維護重點 | 參考照片 |
|---|---|---|---|---|---|
| 右護龍次間樓板 | 閣樓已塌壞部分是否加劇 | | 後進右盡間 | 屋頂及閣樓板已塌壞部分是否加劇 | |

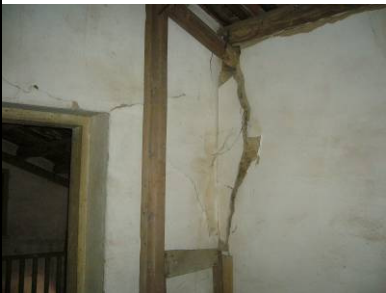
| 位置 | 日常管理<br>維護重點 | 參考照片 | 位置 | 日常管理<br>維護重點 | 參考照片 |
|---|---|---|---|---|---|
| 牆體轉角搭接處 | 多處出現龜裂，需關注是否持續擴大 | | 外牆表面裝修 | 牆面是否有龜裂，穿磚衫是否脫落增加 | |

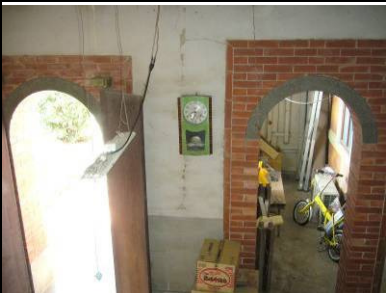
| 位置 | 日常管理<br>維護重點 | 參考照片 | 位置 | 日常管理<br>維護重點 | 參考照片 |
|---|---|---|---|---|---|
| 開口部 | 拱廊構造、門窗開口處是否有龜裂現象出現 | | 木作屋架 | 是否有蟲蟻侵害、腐朽情形，屋面板是否有水漬 | |

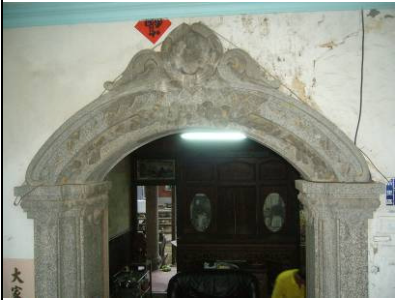
| 位置 | 日常管理<br>維護重點 | 參考照片 | 位置 | 日常管理<br>維護重點 | 參考照片 |
|---|---|---|---|---|---|
| 牆面裝飾 | 洗石子裝飾<br>是否有脫落、龜裂現象 | | 天花板 | 天花板是否<br>有下沉現象，木雕飾<br>是否鬆脫 | |
