第四章 建築損壞調查

第一節 建築損壞現況分析

三、六棟歷史建築損壞調查

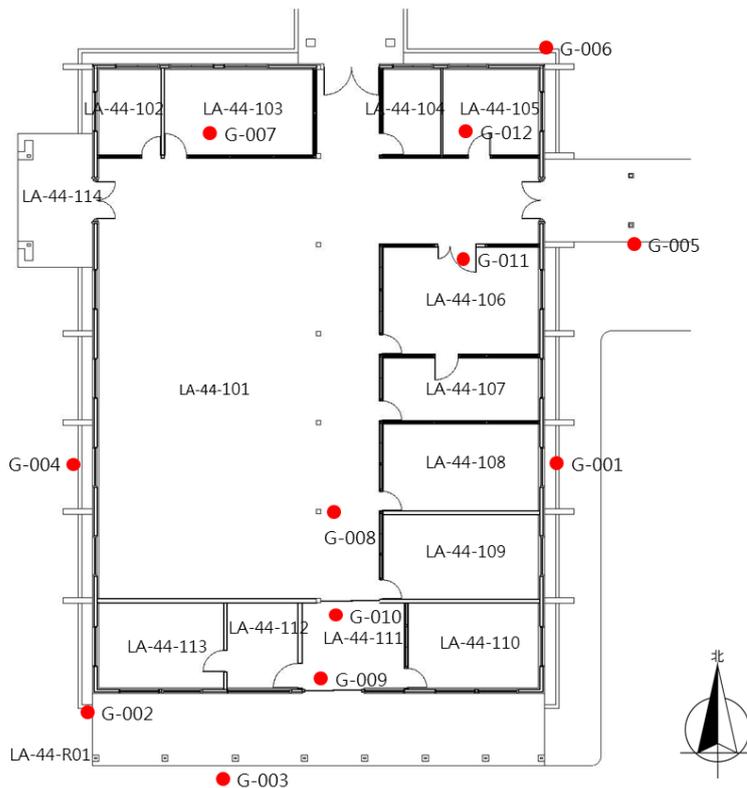
圖 4.1.2 康樂室(原辦公室)-
地坪損壞位置圖

康樂室室內大空間以及隔間內地坪材質皆為 30x30cm 墨綠色之磨石子地磚，現存狀況良好，僅排水暗溝上方因塌陷而龜裂、部份地磚積水而有水漬髒污，部分隔間內地坪有以木地板墊高。

室外犬走及排水明溝則多處破損磚基礎裸露、排水溝多處有落葉及泥沙堆積、植物橫生。

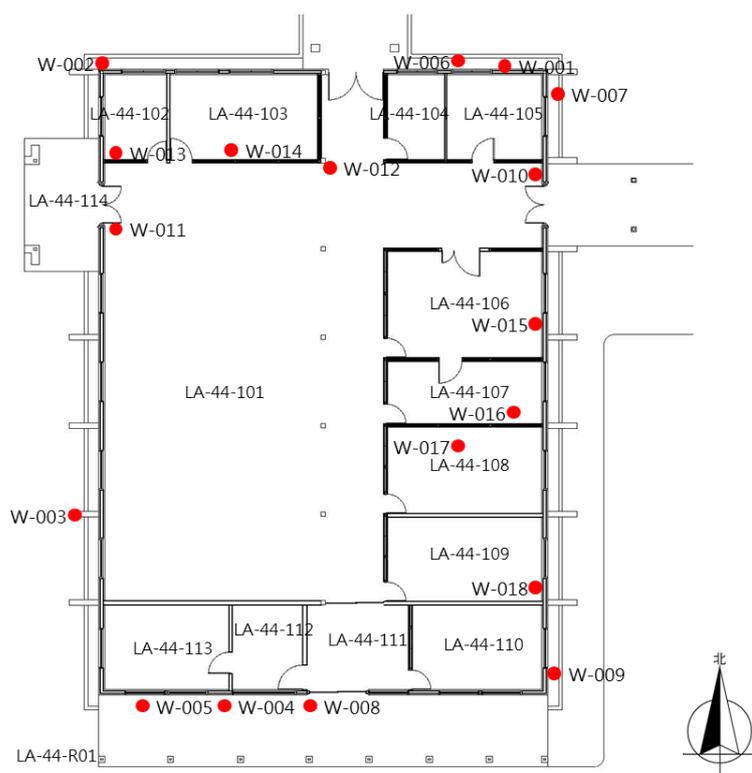
圖 4.1.3 康樂室(原辦公室)_牆體(內外牆)損壞位置圖
資料來源：本計畫調查彙整

康樂室(原辦公廳)牆體下半段為磚造牆基，上半段以編竹夾泥牆(竹小舞壁)及木榴壁二種形式構成，粉刷面皆採白灰壁作為完成面。編竹夾泥牆(竹小舞壁)牆體由內而外依序為編竹(竹小舞)、底層土壁、中層灰泥粉刷、面層白灰粉刷；木榴壁牆體由內而外依序為木板、底層土壁、中層灰泥粉刷、面層白灰粉刷。外牆完成面以雨淋板構成，部份外牆因雨淋板腐朽脫落、導致壁體外露，內部的灰泥沖刷流失、木質構造腐朽，嚴重部位更有內部編竹壁體整面崩落。東西向外牆皆施作木作扶壁斜撐，共計 12 處；其中西側一處扶壁之雨淋板佚失，內部木料結構嚴重外露，飽受風雨侵襲，多已腐朽。外牆開口處設有雨遮，雨遮木料多處腐朽、破損。

內牆部份，於近期使用過程中已用矽酸鈣板重新裝修，但多處可見潮濕導致之變形、水漬。

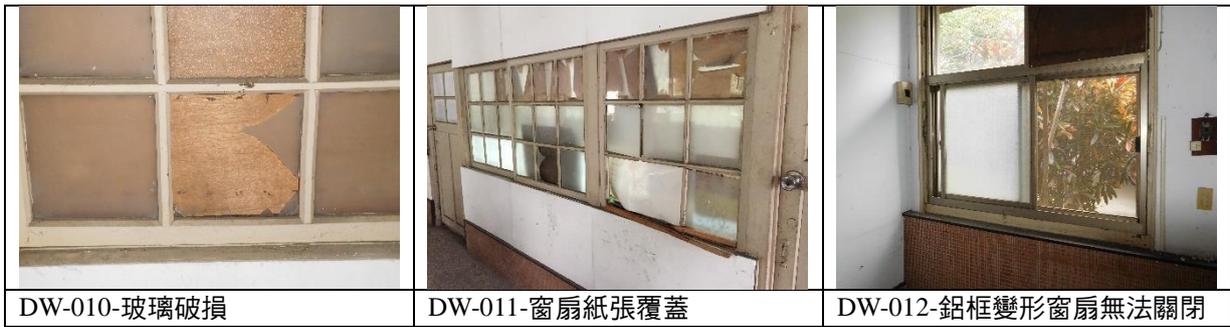
DW-010-玻璃破損

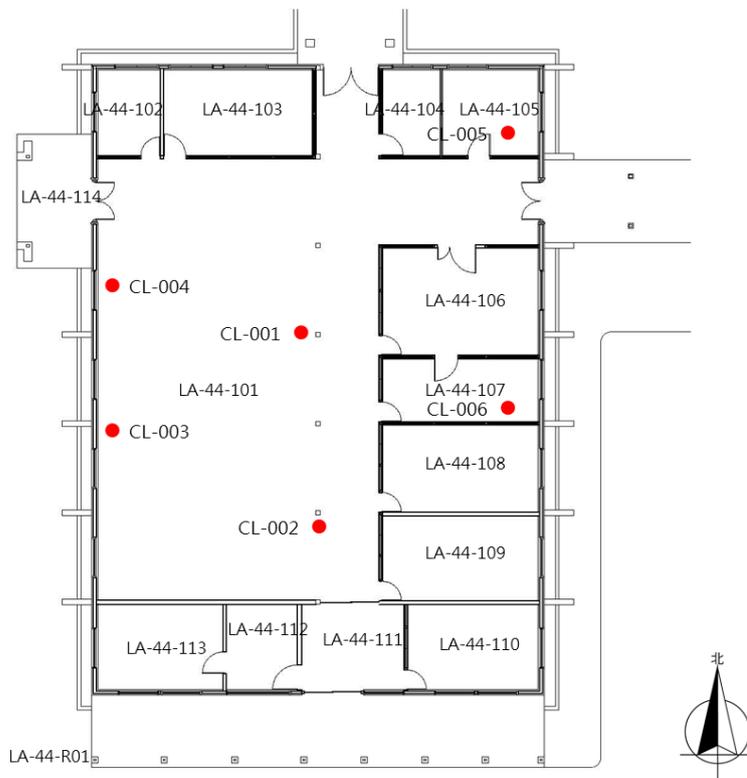
圖 4.1.5 康樂室(原辦公室)_天花損壞位置圖

天花皆已更替為輕鋼架礦纖天花板系統，因屋頂破損以及天溝漏水，導致多處天花腐爛崩塌，另有多處有水漬髒汙。

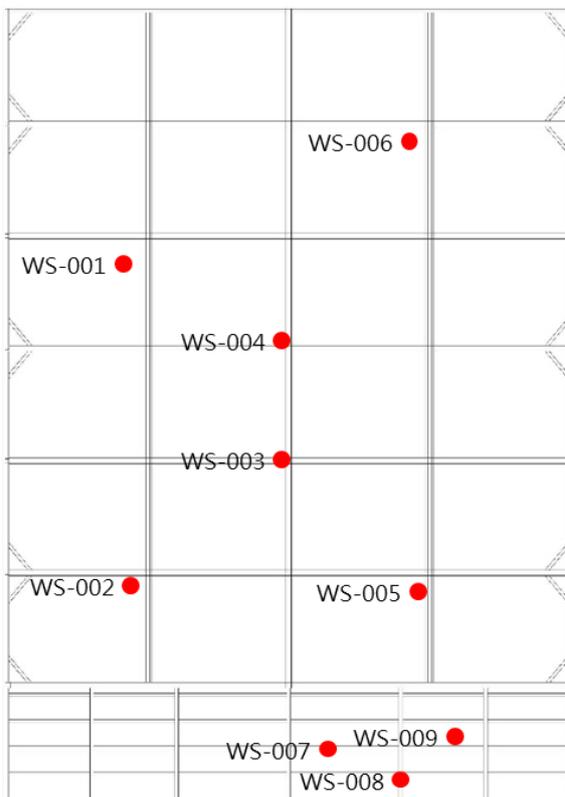
圖 4.1.6 康樂室(原辦公室)_木桁架損壞位置圖

屋架為二組正同柱式屋架(King-Post)相接，相接處有橫樑相托，單組屋架跨距為 9m，兩組相接後總寬約 18m。屋架有斜撐延伸至屋外形成扶壁斜撐。柱樑接合處有斜撐材，多處屋面板佚失，改以鐵皮直接鋪設，多數屋架木料白蟻蛀蝕嚴重，同時屋頂及天溝漏水嚴重潮濕、腐朽。

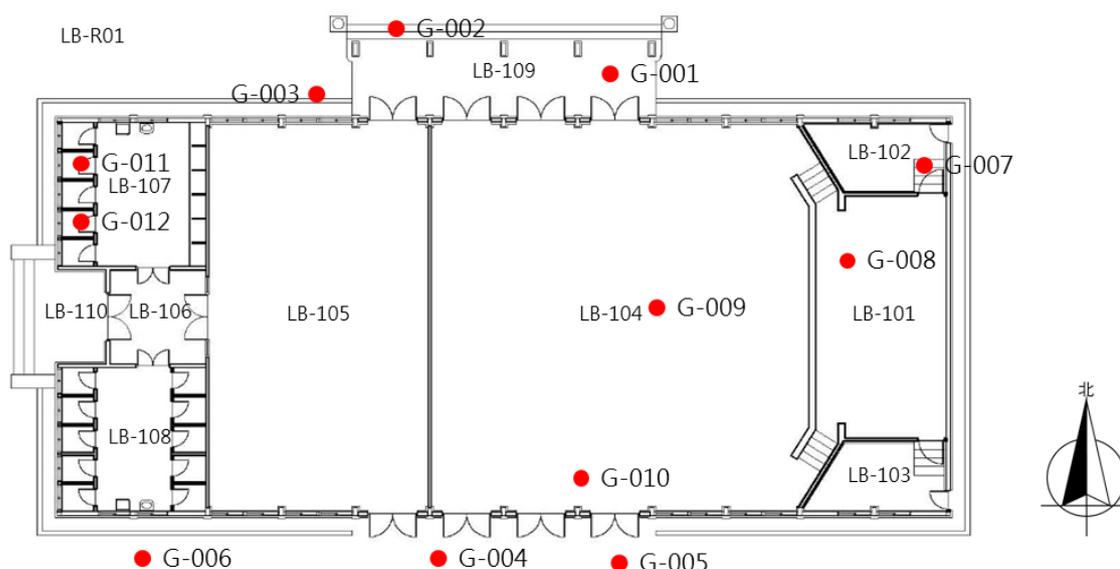
圖 4.1.8 大禮堂-地坪損壞位置圖

大禮堂室內地坪材質為黑白灰混合之磨石子地坪嵌銅條，收邊與柱位線切齊，現存狀況良好，僅部分地坪龜裂。廁所空間為馬賽克花磚地坪，於小便斗處及蹲式馬桶處有墊高地坪。

舞台二側磨石子樓梯，狀況良好，僅表面細微裂縫。舞台空間以架高約 97cm 之木地板施作，束石採兩塊紅磚平放，床束及大引以直徑約 12cm 之去皮實木施作，整體多處白蟻蛀蝕、蟻道現象，由此下方空間可見牆基礎為磚造。

大禮堂入口地坪、柱、牆基及西側廁所地坪皆採馬賽克磚鋪面施作，現況多處龜裂且剝落。室外混凝土犬走多處破損，部分排水明溝龜裂，磚基礎裸露。入口階梯磨石子梯面有多處龜裂。

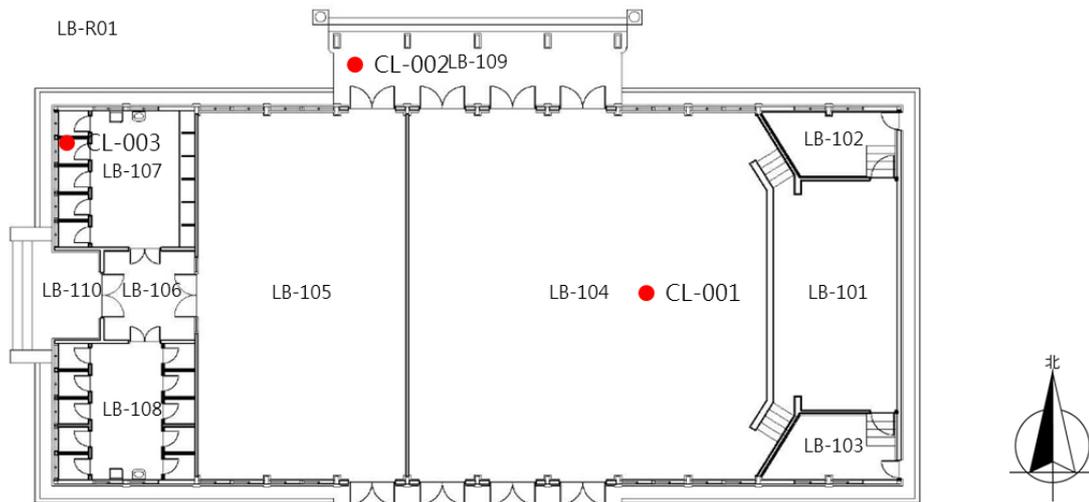
圖 4.1.11 大禮堂_天花損壞位置圖

天花皆已更替為輕鋼架礦纖天花板系統，禮堂及辦公空間的現況保存良好。廁所處則因漏水的問題，有多處天花有水漬、潮濕破損。

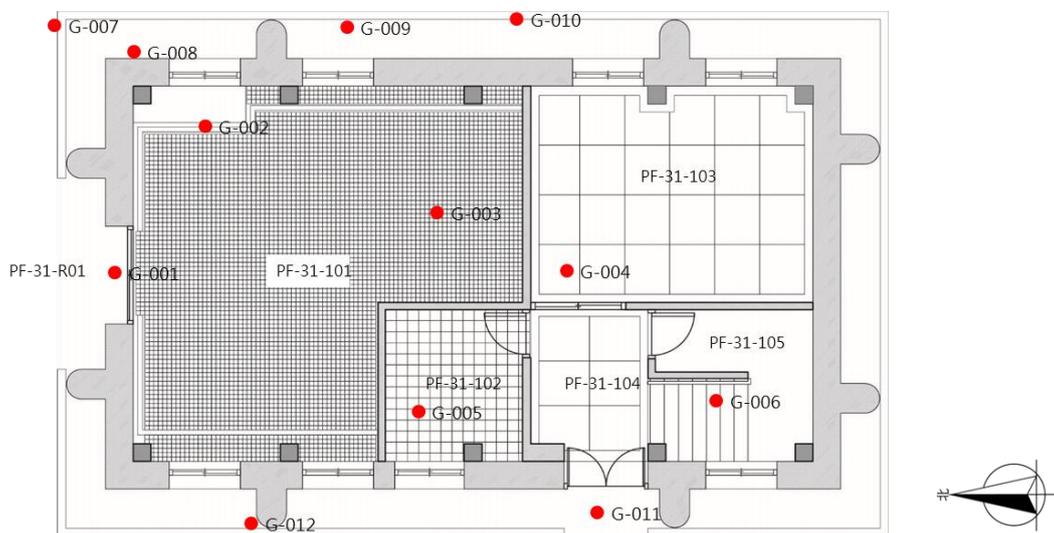
圖 4.1.14 汽罐室-一層地坪損壞位置圖

目前地坪材質多為黑白灰混合之磨石子地坪嵌銅條，推測為戰後增改建為辦公室時鋪設，收邊與柱位線切齊，現存狀況良好、僅表面產生細微裂縫；服務空間為磁磚鋪面，局部破損剝落；中控室亦為磁磚鋪面，現況良好無損壞，僅局部因管道設置而破損。樓梯下方儲藏空間為混凝土粉刷地坪，局部破損剝落。室外犬走及水溝則有多處破損。樓梯梯面現況良好，僅局部破損。

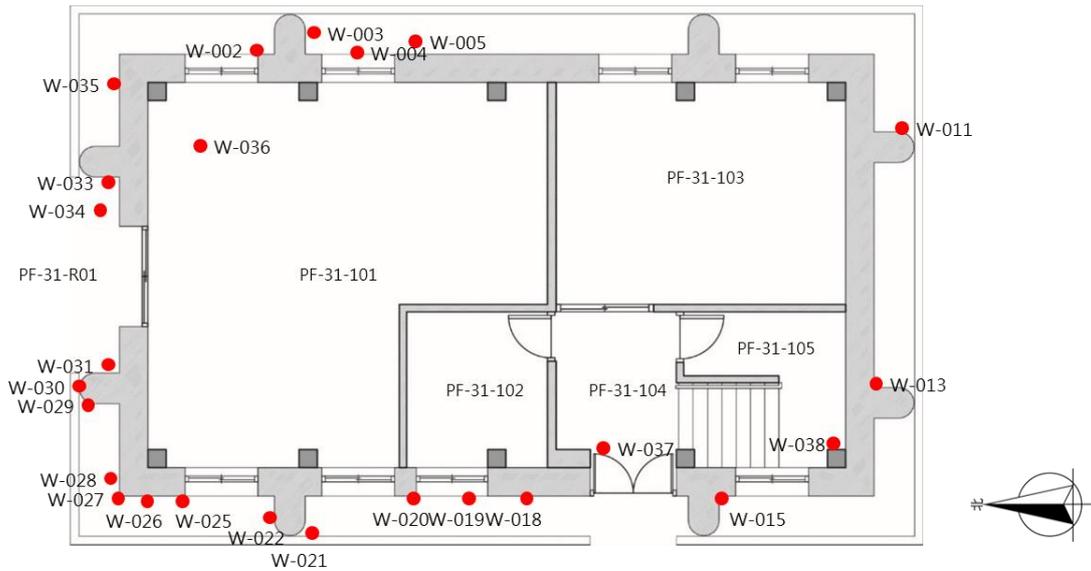
圖 4.1.17 汽罐室-一層牆體(內外牆)損壞位置圖

外牆部份，整棟建物為磚造，多處粉刷層裂縫、損壞剝落、外牆管線雜亂。窗框周圍嚴重滲水，推測為後續更換窗戶後，塞水路處理不佳，導致全數窗框周圍滲水、髒污。水平飾帶因排水不易，周遭下緣皆有滲水水漬。屋頂天溝、外牆粉刷層裂縫處及水平雨遮上有青苔及植物攀附，水電、燈具、電箱等各式管道架設於外牆。因增改建部分窗戶封閉及尺寸修改，填塞接合處多有裂痕，粉刷面龜裂剝落。煙道內牆因潮濕產生壁癌及漆面剝落；煙道填閉後的外牆雖有重新洗石子粉刷，但煙道填塞接合處有裂縫。少數內牆牆面細微裂縫，牆面粉刷因潮濕產生壁癌及漆面剝落，部分窗邊有蟻道。西側立面洗手台瓷磚汙漬。

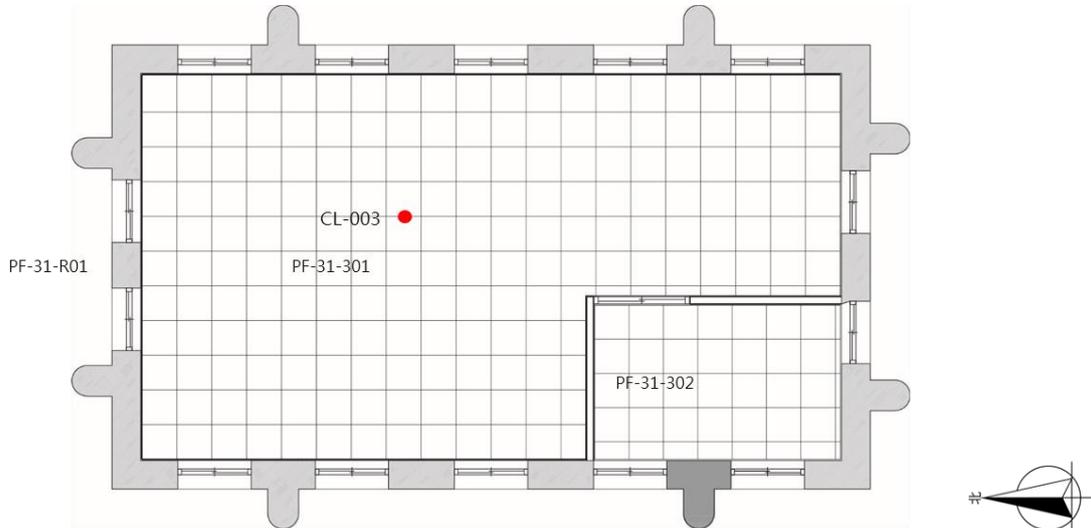
圖 4.1.23 汽罐室-三層天花損壞位置圖

一、二樓室內柱樑板為新增系統，一、二樓天花為 RC 構造，現況良好、僅有部分表面汙損及水泥粉刷剝落。三樓天花為輕鋼架系統，因屋頂漏水導致天花表面有水漬汙損，整體輕微塌陷。

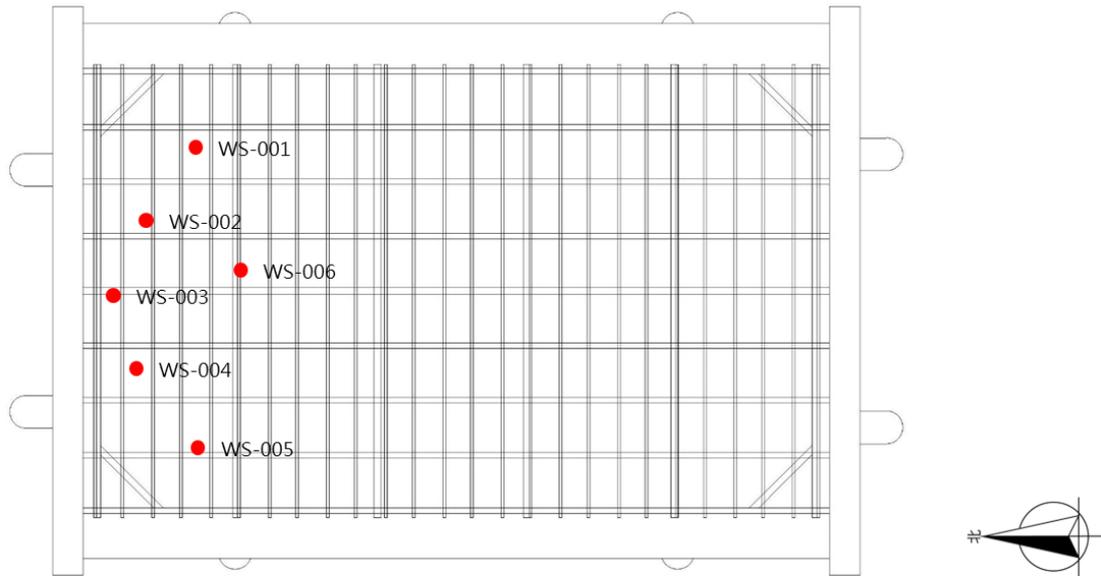
圖 4.1.24 汽罐室-木桁架損壞位置圖

屋架形式為中柱式(King-post-truss)木桁架系統，四角皆設有火打樑，少數屋面板佚失，同時可見歷次修補痕跡，且多數屋架木料因漏水、白蟻蛀蝕呈現腐爛斷裂，多處地區皆有蟻道的痕跡。

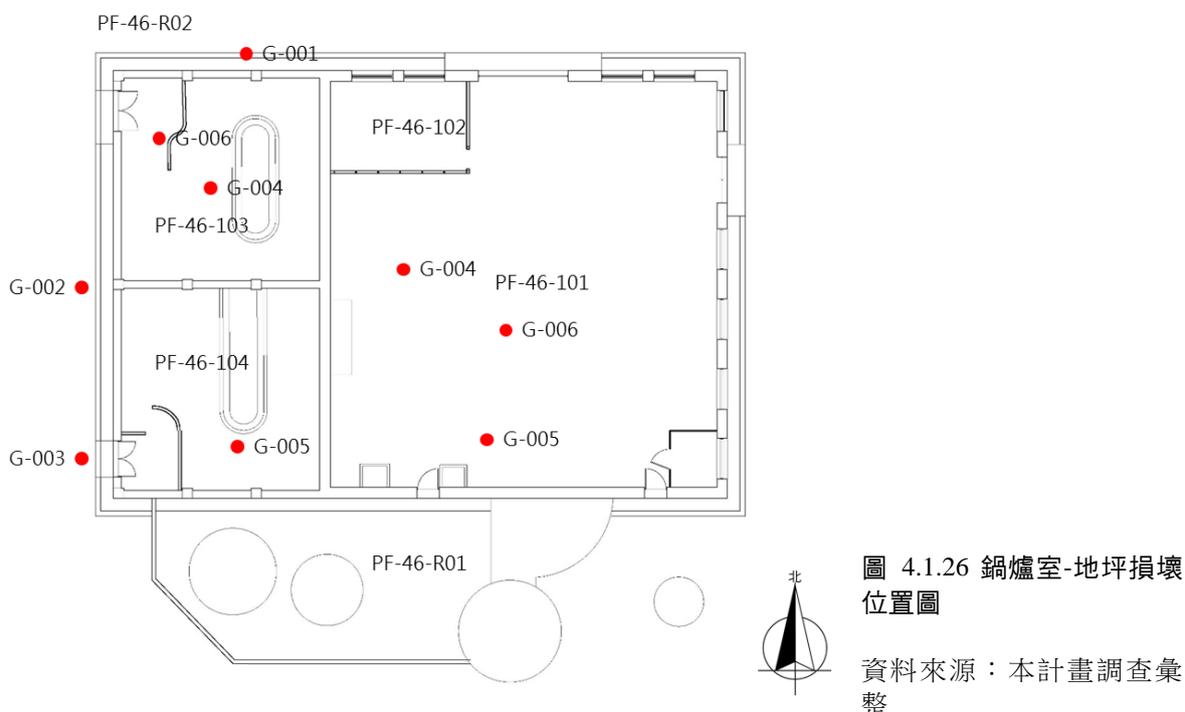
鍋爐室本體為水泥地坪，室內地坪較室外地坪高出 20 公分，鍋爐設備所在位置另設有獨立的基礎，室內部分地區設有排水溝。表面多處破損、沙化及裂縫。南側浴室皆為磁磚地坪鋪設，包含有馬賽克磁磚、花磚，澡堂四周設有排水溝上覆蓋金屬水溝蓋。馬賽克磚及花磚有多處破損、剝落。

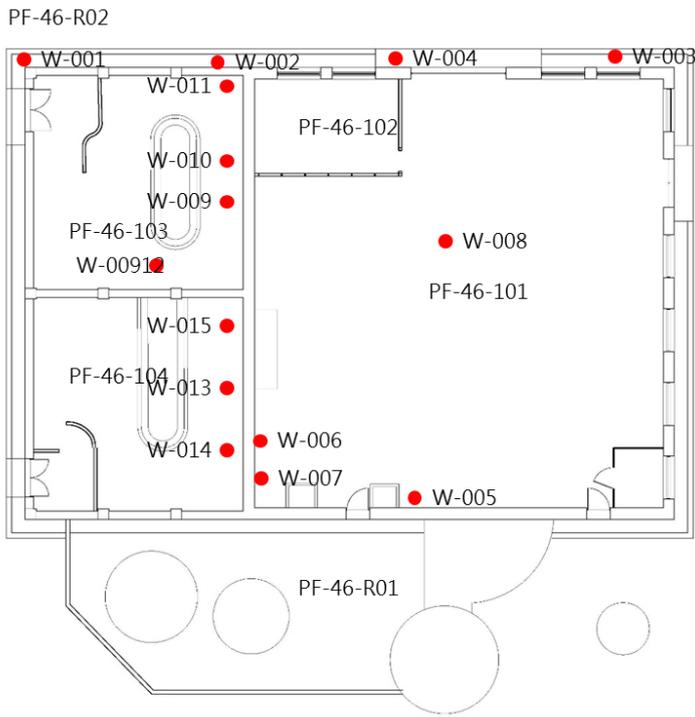
圖 4.1.27 鍋爐室_牆體(內外牆)損壞位置圖

外牆部份，整棟建物為 RC 加強磚造，多處粉刷層裂縫、損壞剝落，及外牆管線雜亂。水平雨遮因排水不易，周遭下緣皆有滲水水漬。屋頂天溝、外牆粉刷層裂縫處及水平雨遮上有青苔及植物攀附。外牆牆體表面嚴重滲水、髒污，也因此導致內牆多處因潮濕產生白華、青苔及漆面剝落，少數為漆面本身細微裂縫，浴室為壁磚+粉刷各半，粉刷層呈現嚴重青苔、漆面剝落及髒污。

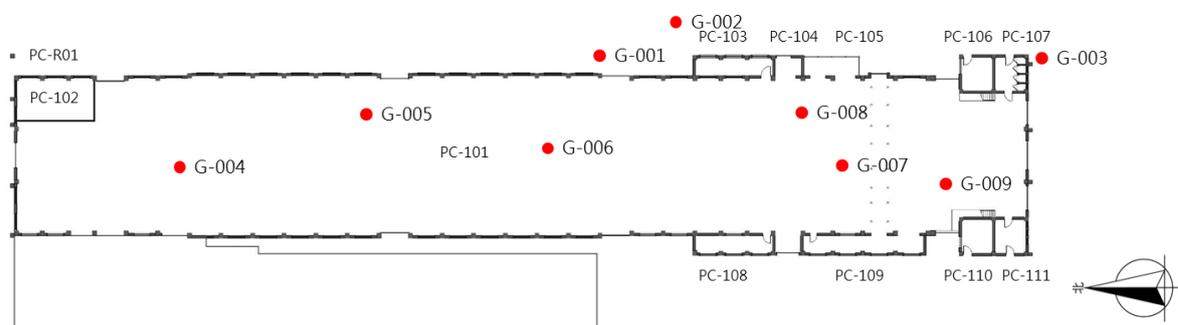
圖 4.1.31 複薰工場一樓地坪損壞位置圖

複薰工場的室內地坪主要為水泥地坪，有多處破損龜裂，部分附蓋鋼板，室內地坪較室外地坪高出 20 公分，機械設備所在位置另設有獨立的基礎，室內部分地區設有排水溝。室外犬走為磚造同時留有排水明溝。

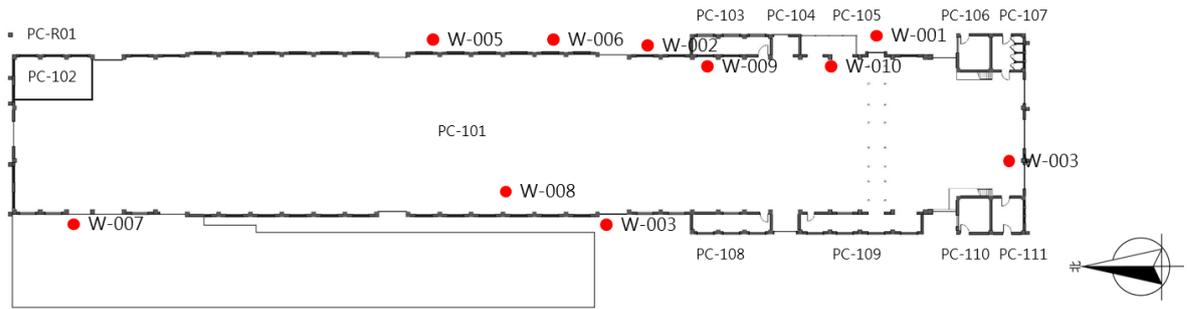
圖 4.1.33 複薰工場_一樓牆體(內外牆)損壞位置圖

牆體多處粉刷層裂縫、損壞剝落，及外牆管線雜亂佈設。水平雨遮因排水不易，周遭下緣皆有滲水水漬。屋頂天溝、外牆粉刷層裂縫處及水平雨遮上有青苔及植物攀附。牆體表面嚴重滲水、髒污。內牆部份，因外牆嚴重滲水，導致多處因潮濕產生漆面剝落及髒污。

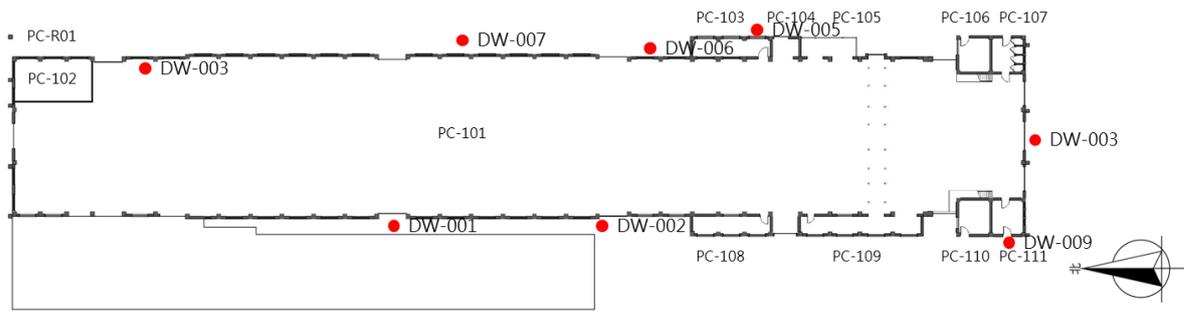
圖 4.1.35 複薰工場_一樓門窗損壞位置圖

復薰工場的窗扇設計分為三層，下層為氣窗、中層推拉窗、上層搖頭窗，大多維持著建成時的木窗及毛玻璃。南北兩側山牆上有五組半弧形小窗。外門窗部份，表面面漆嚴重剝落，及部分蛀蝕嚴重，且部分窗扇佚失、玻璃破損。

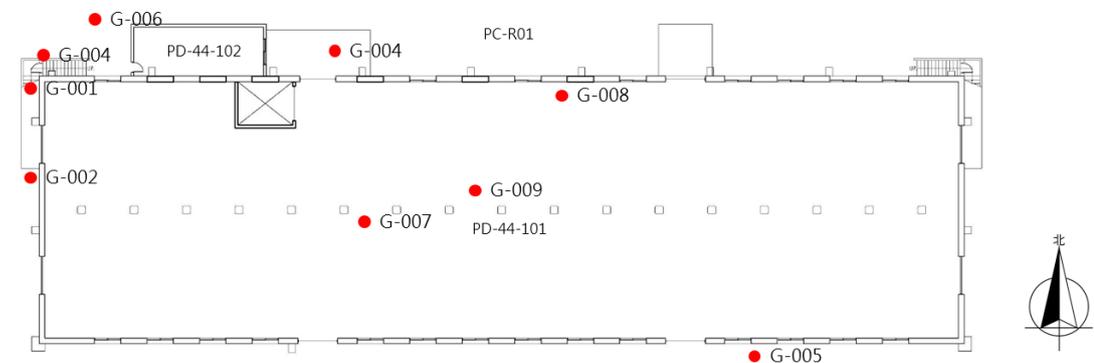
圖 4.1.39 桶菸倉庫一樓地坪損壞位置圖

倉庫正常狀態皆存放數百噸的菸葉，價值不斐，存放管理非常重要，濕度、淹水等問題為首要對治，因此倉庫內地坪墊高約 40cm，室內地坪為混凝土，室外設有犬走並留有排水明溝。桶菸倉庫目前地坪材質為水泥地坪，表面多處破損、沙化、裂縫及重物重壓之凹陷。

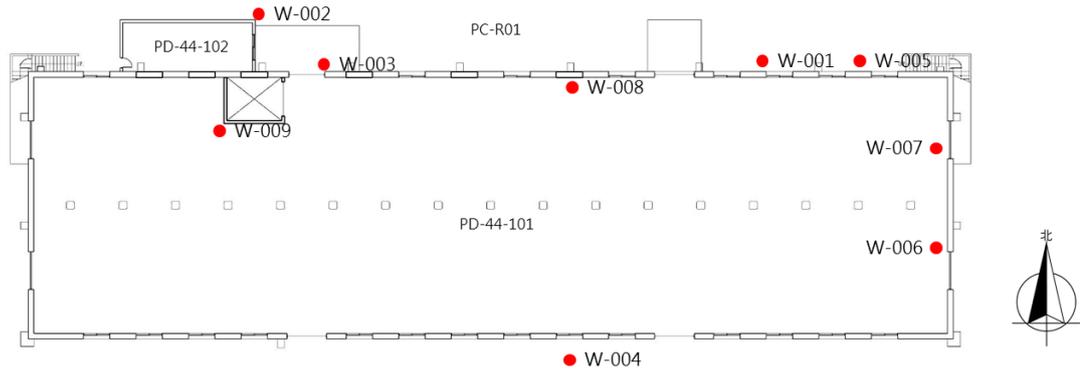
圖 4.1.41 桶菸倉庫_一樓牆體(內外牆)損壞位置圖

倉庫的牆體為加強磚造，外牆下緣約 1 公尺處有外凸洗石子，東西向設有通往二樓的室外梯。山牆設有氣窗。牆體多處粉刷層裂縫、損壞剝落，及牆面管線複雜佈於外牆。水平雨遮因排水不易，周遭下緣皆有滲水水漬。屋頂天溝、外牆粉刷層裂縫處及水平雨遮上有青苔及植物攀附。牆體表面呈現嚴重滲水、髒污。內牆部份，整體一、二層皆因窗框周圍嚴重滲水現象，推測為後續更換窗戶材質後，塞水路沒處理好導致全數窗框周圍滲水、髒污跡象，內牆壁體嚴重壁癌、漆面及粉刷層剝落。

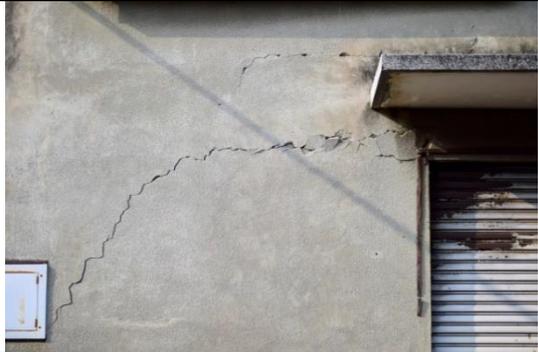
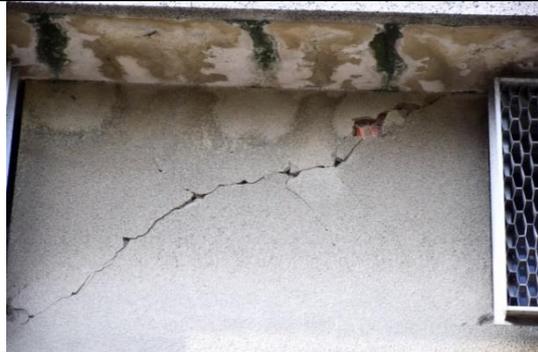
南向立面外牆一樓門旁角隅處牆體裂縫	南向立面外牆門上方兩窗戶間牆體裂縫

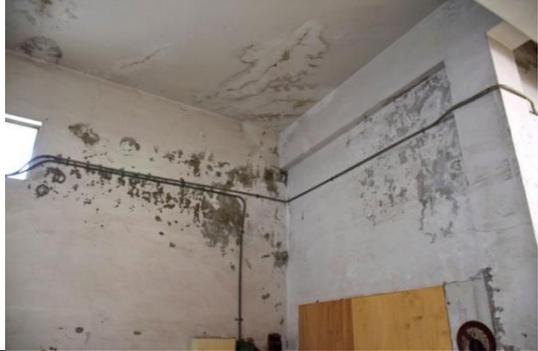
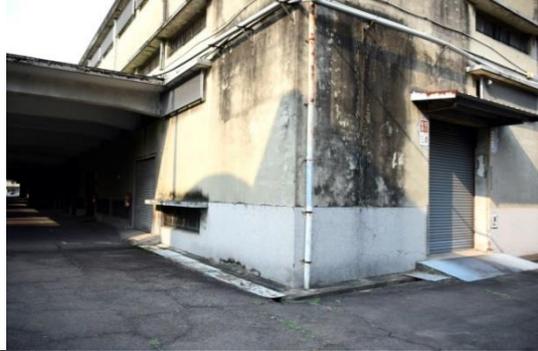
南側牆室內壁體水漬、油漆剝落	外牆多處污損

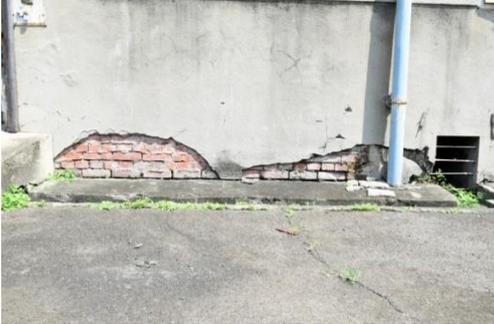
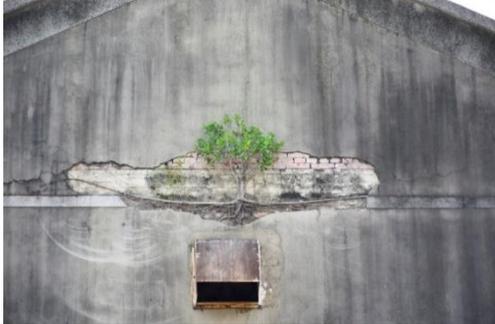
<p>南側牆粉刷剝落露出內部磚材</p>	<p>北側牆粉刷剝落處有植栽附生</p>

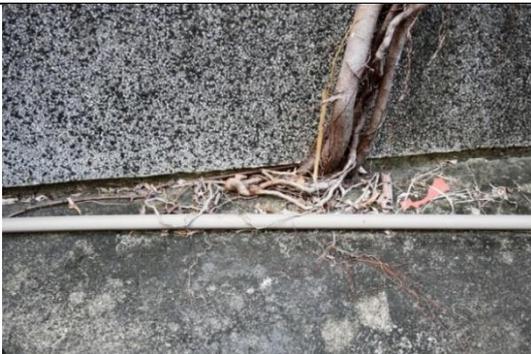
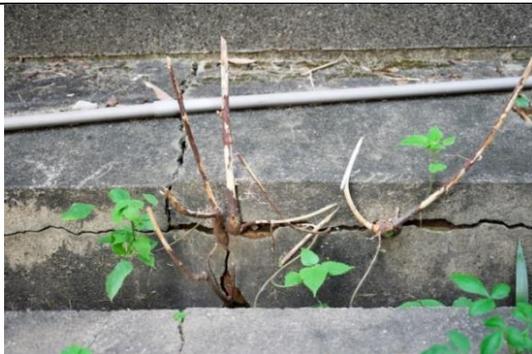
犬走與牆面間及犬走前端裂縫間植栽附生

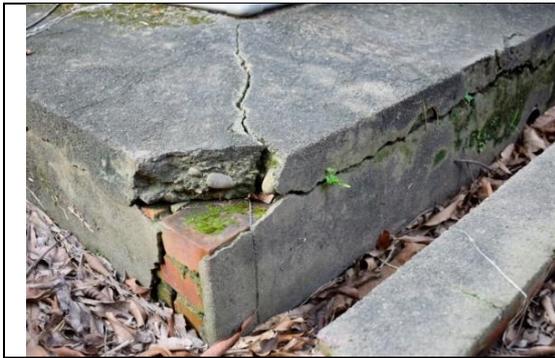
西南角角隅處犬走破損

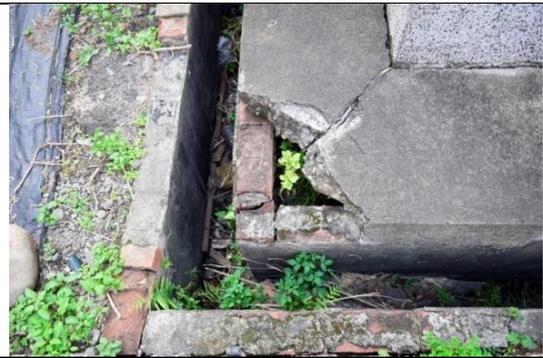
東南角角隅處犬走破損

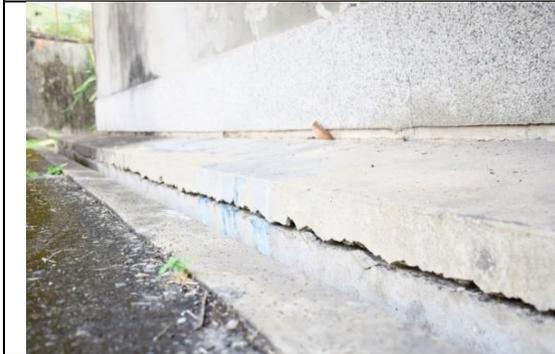
犬走前端橫向裂縫

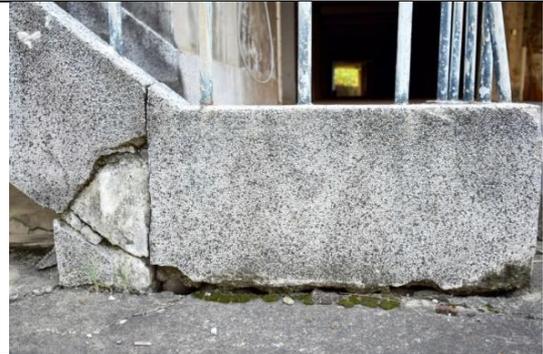
外部樓梯基座與鄰接之柏油路面脫開

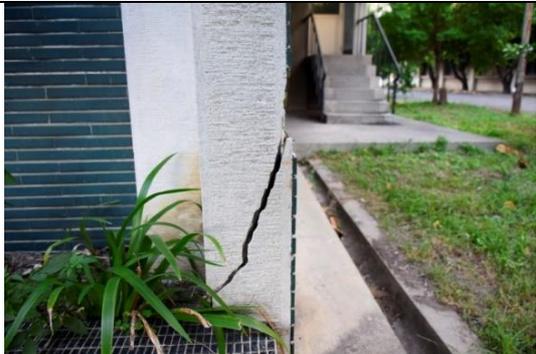
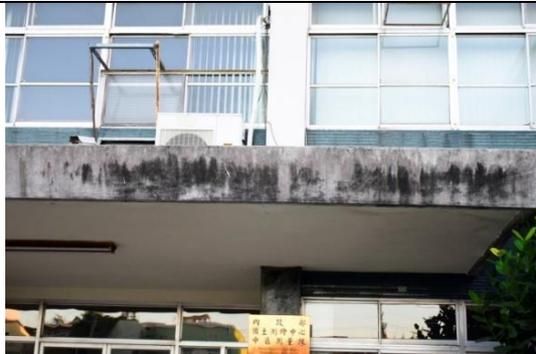
西北角之垂直牆版體斷裂	大門兩庇污損

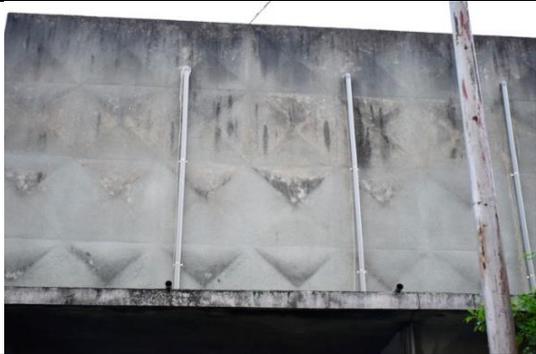
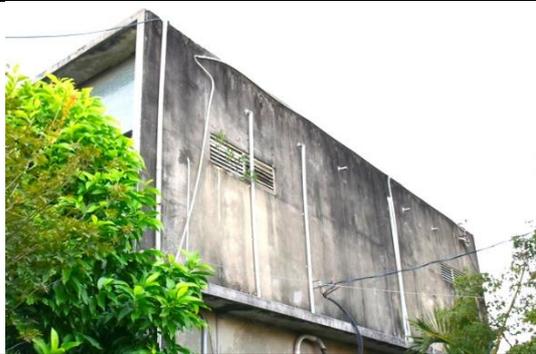
西側外牆面污損	東側外牆面污損

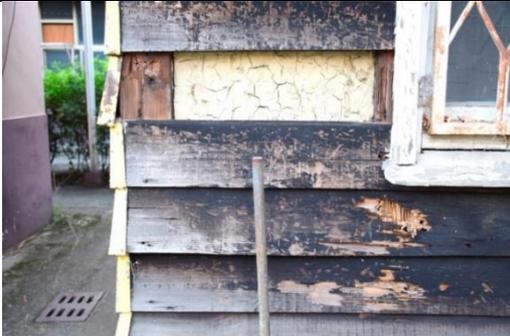
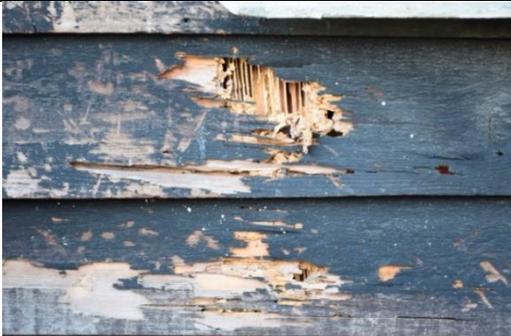
<p>雨淋板風化、破損、掉落</p>

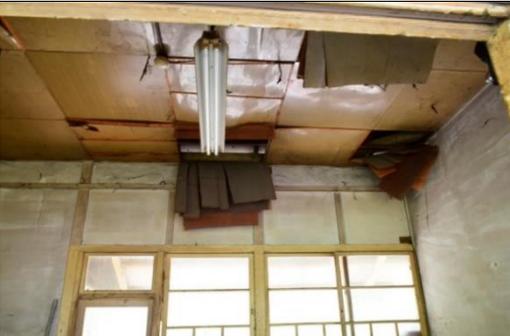
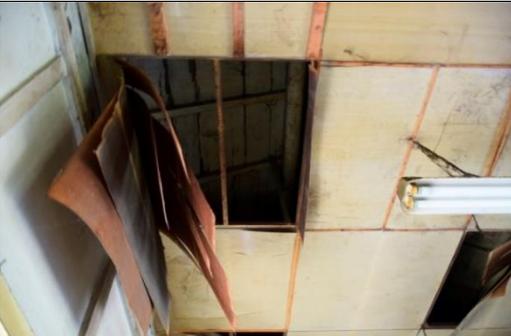
<p>天花板破損、垂掛</p>

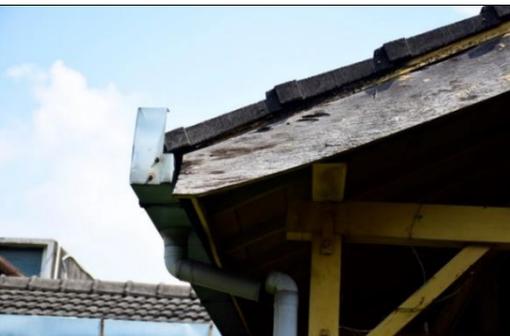
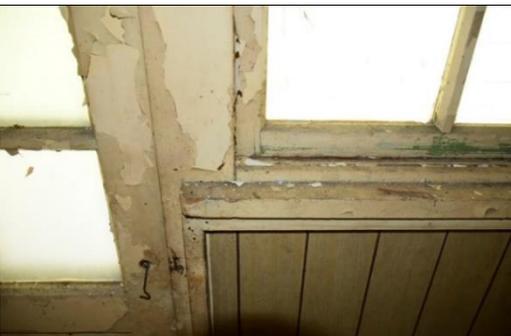
<p>封簷板風化、油漆不存</p>	<p>日式軸組構材、門窗等油漆風化剝落、起翹</p>

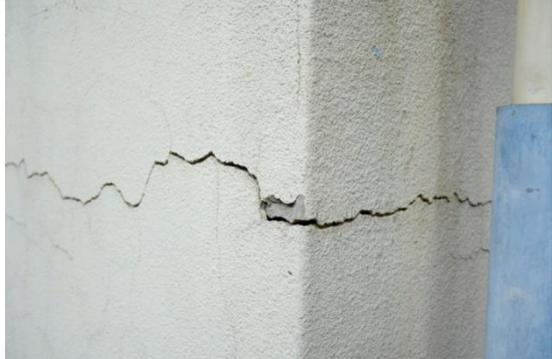
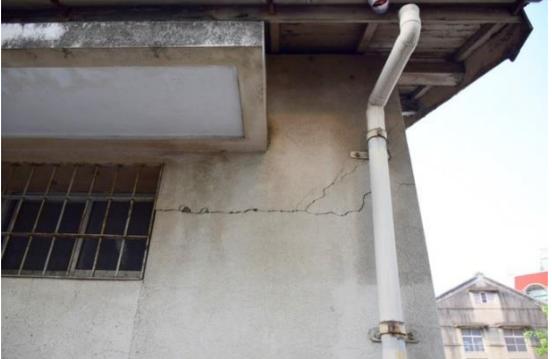
西南角隅處牆體橫向裂縫	南向立面東側窗旁牆體橫向裂縫

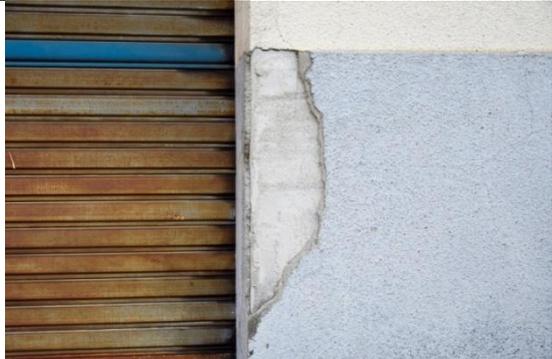
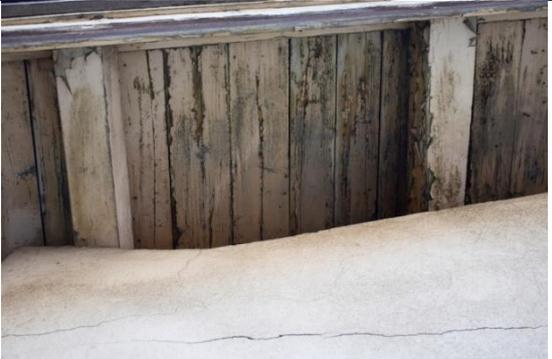
北向立面西側門旁牆面粉刷剝落	屋頂出簷處屋面板黴菌污損、油漆剝落

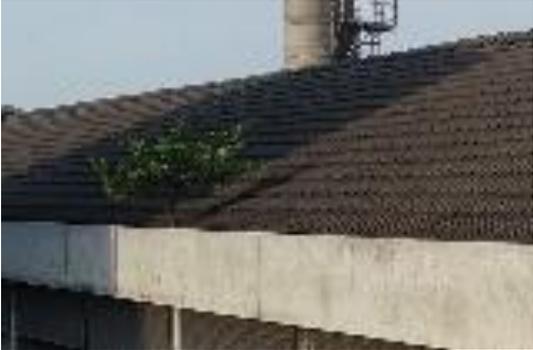
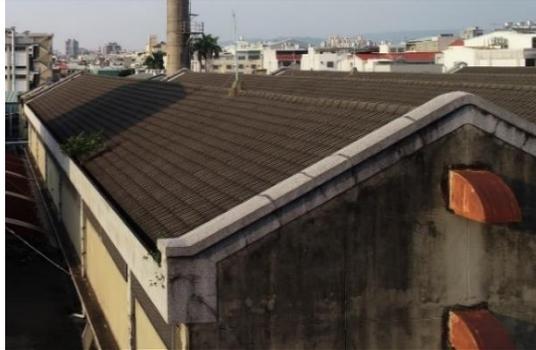
天溝植物附著生長	屋面瓦老化

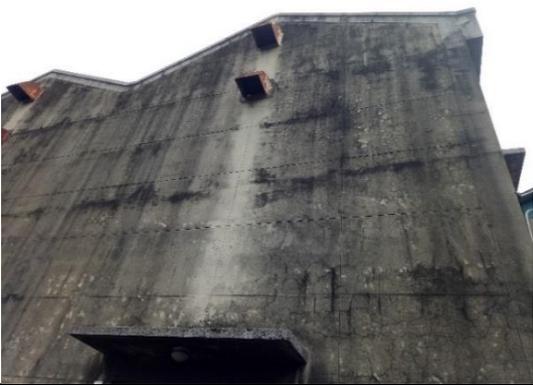
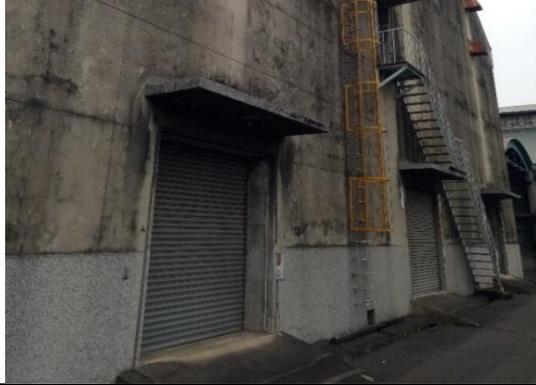
北側牆面受潮、龜裂及粉刷老化	北側牆面受潮、龜裂及粉刷老化

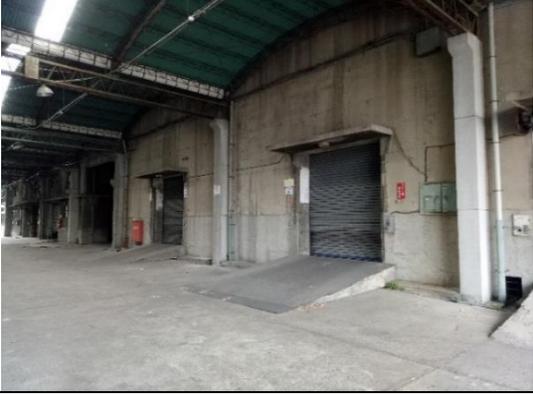
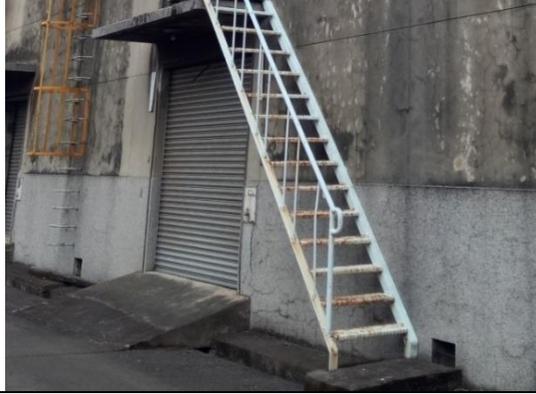
南側牆面受潮、龜裂及粉刷老化	金屬爬梯局部鏽蝕

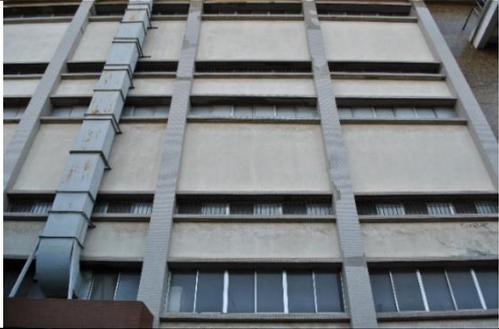
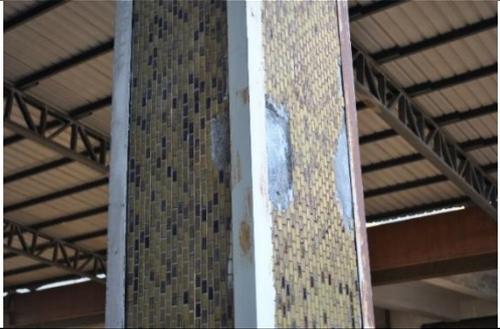
馬賽克局部掉落	馬賽克局部掉落，掉落處以水泥塗補。

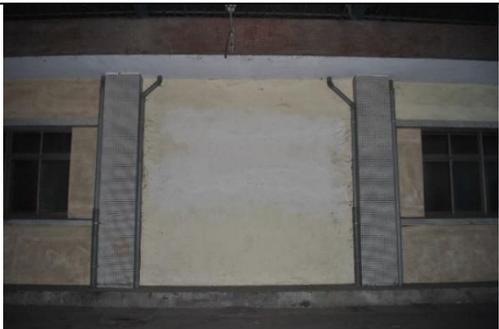
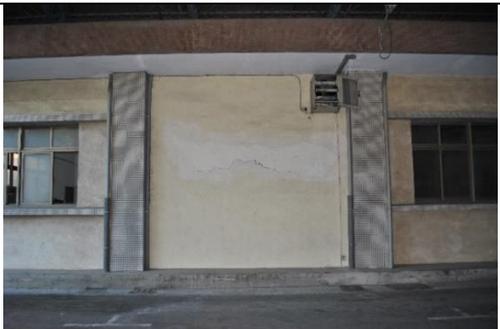
外牆面水泥漆風化	外牆面出現水平裂紋

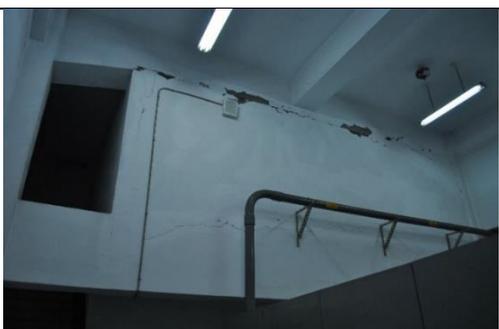
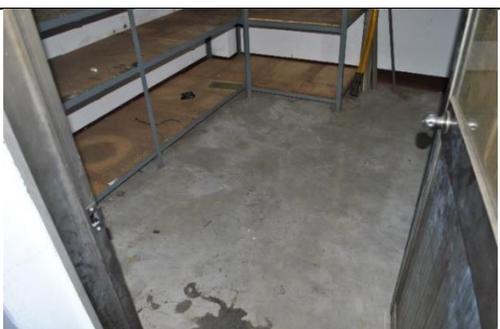
室內牆面出現水平裂紋	室內地坪局部磨損

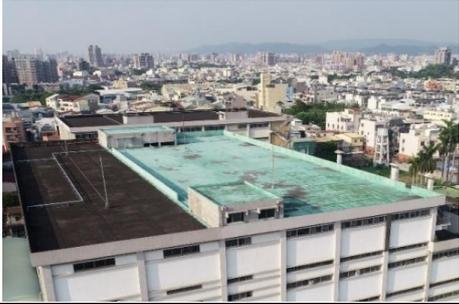
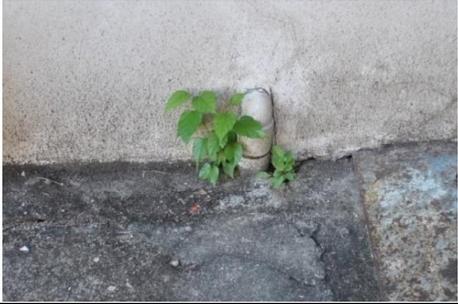
屋面局部刷塗防水漆	植物附著生長

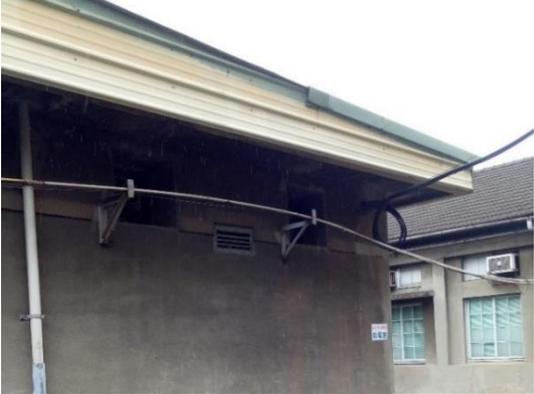
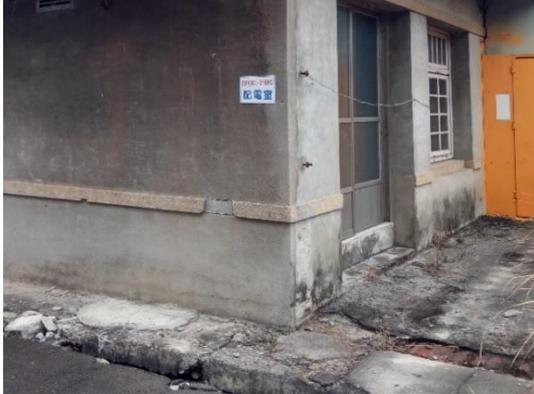
<p>屋頂覆蓋金屬浪板</p>	<p>水平飾帶局部佚失</p>

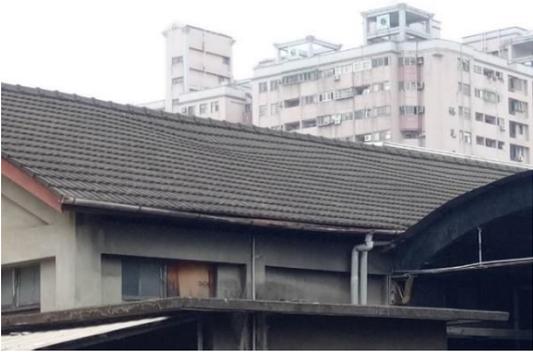
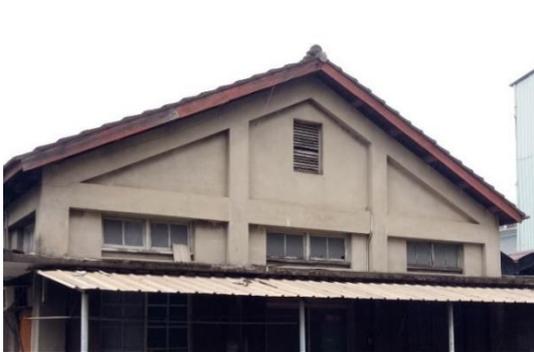
屋面瓦老化、局部屋面下陷	牆面粉刷局部老化、龜裂及受潮

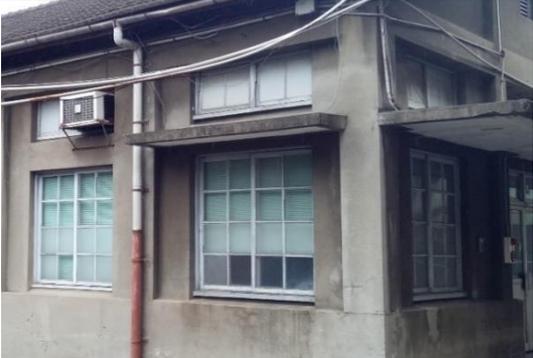
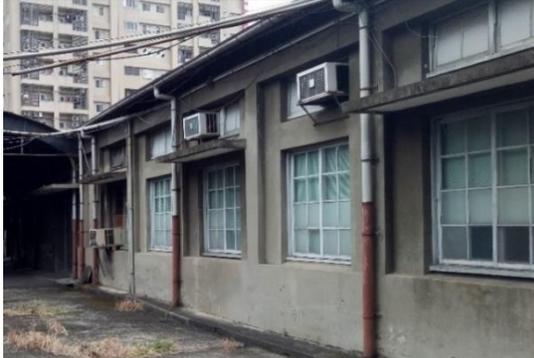
窗戶木料局部風化、表漆褪色局部剝落佚失	落水管以 PVC 管替之
