## 4-1-6. 歷史建築：Q 棟（三民路一段 150 巷 10、10-1 號）現況調查

## 4-1-7. 周邊建物：T 棟（林森路 35 巷 8 號）現況調查

## 4-2. 建築構造之損壞調查

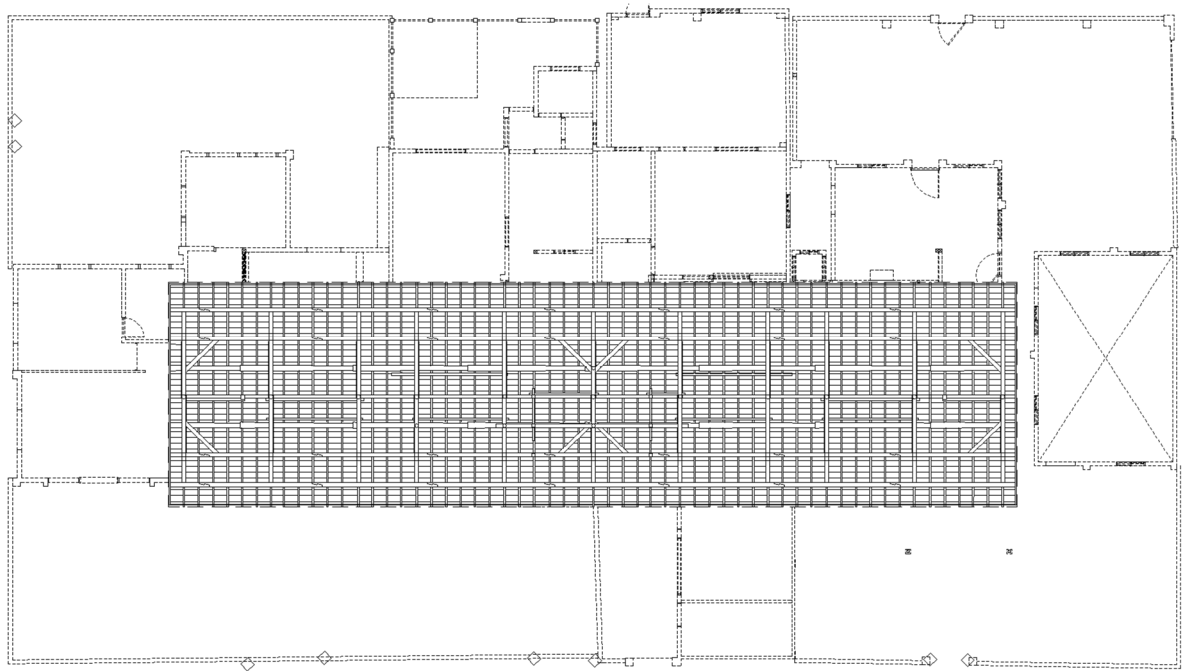
圖4-162 P 棟屋架現況圖

P 棟之屋架構造，每組使用一根真束與兩根束木並搭上四根桁木、兩根軒桁、一根棟木與十一組水平大樑，釘上一對斜向聯繫材，中央水平大樑搭配兩對火打樑，兩側邊緣水平大樑個別搭配一對火打樑。兩束相間 76 公分，每組樑普遍間格為 260~265 公分左右，押入上方的樑間距大約為 170 公分，可見桁木與束木皆有明顯水平裂痕、破損的跡象，有多處進行木作與 C 形鋼的結構補強。9 號因牆體增建，原有通風口已不復見，15 號則使用土壁填平。

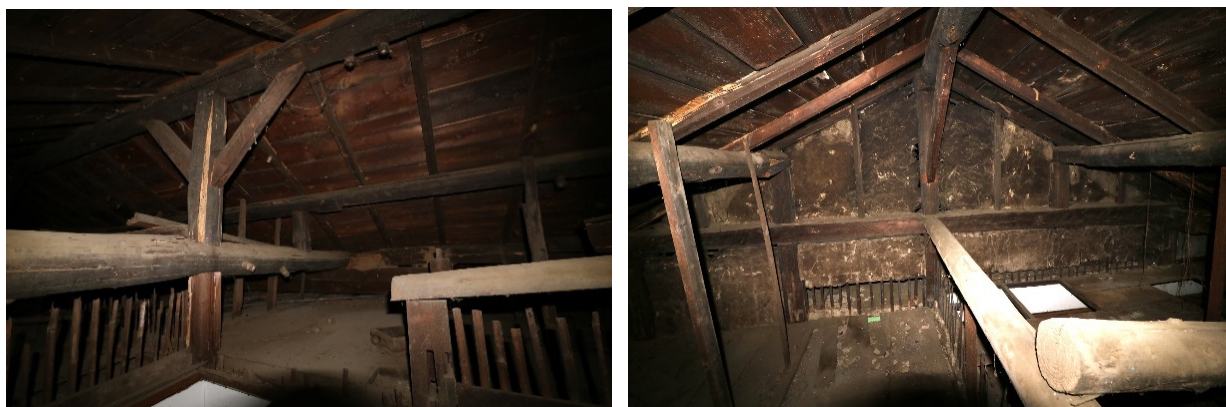
圖4-164 P棟束木可見明顯斷裂痕跡、屋架山牆面現況

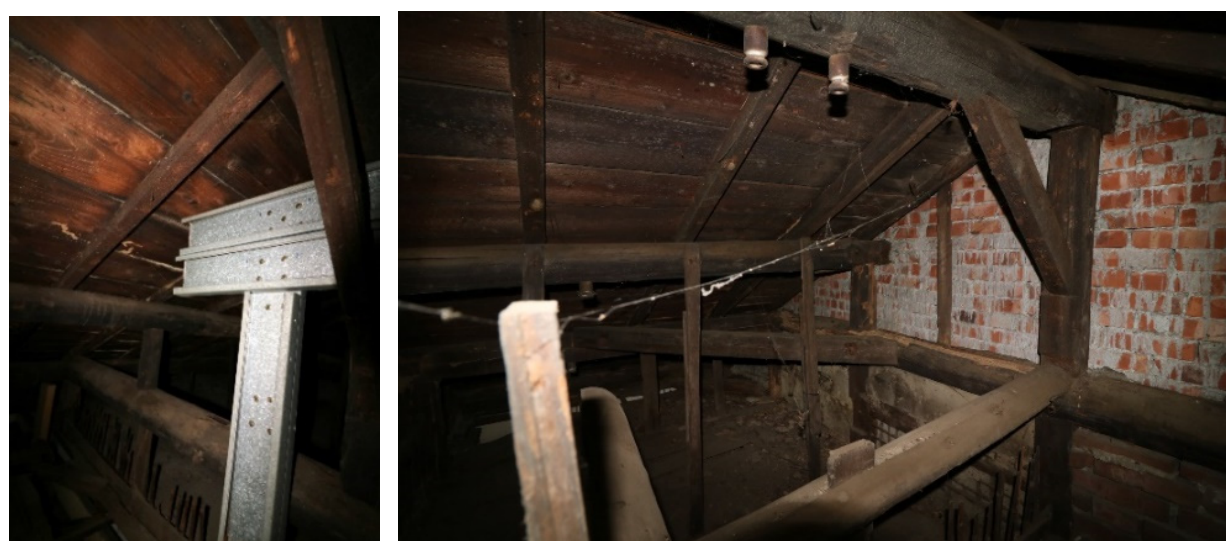
圖4-165 P棟屋架上方補強構件、原始牆面以改為磚造牆體

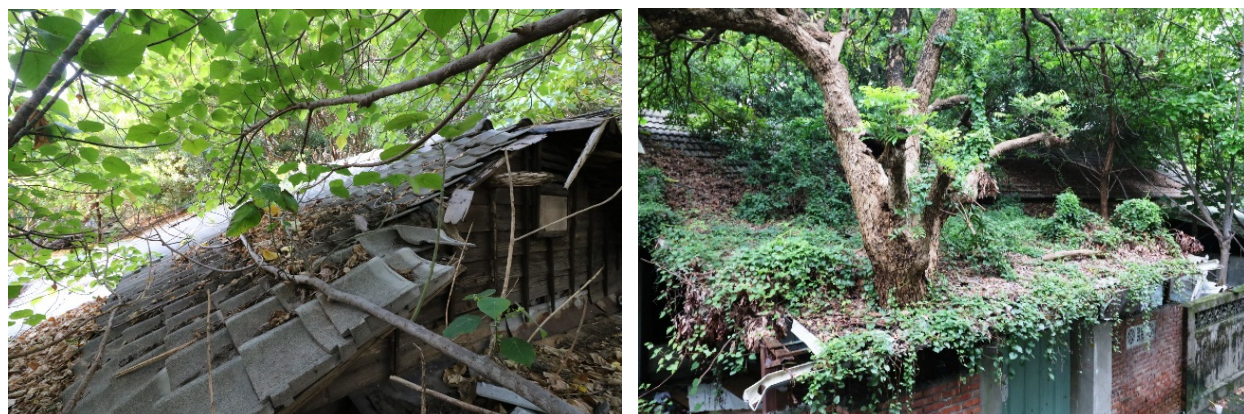
圖4-166 P棟原有屋瓦已改為水泥瓦、9號增建屋已被植物破壞攀附

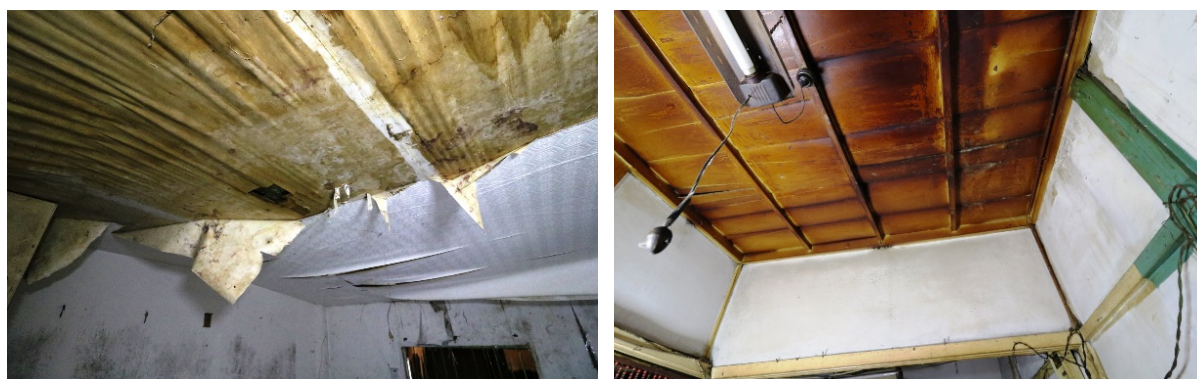
圖4-170 P棟11號木作天花板因漏水而軟化、15號原有竿緣天花板表面燻黑

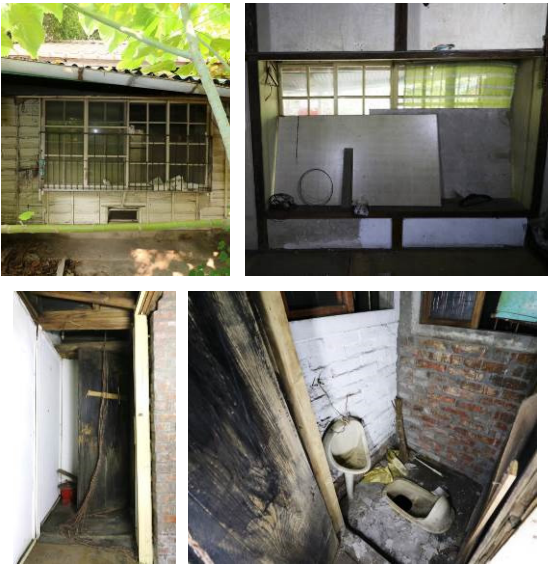
| 編號 | 現況紀錄照片 | 現況損壞說明 |
|---|---|---|
| P-W-7<br>P-D-24 | | <p>保留原有門扇、窗扇樣貌及形式，材料上略有變形、破損、變動或做局部修補，但本質上還可提供相同型式之構件復原參考。</p> |

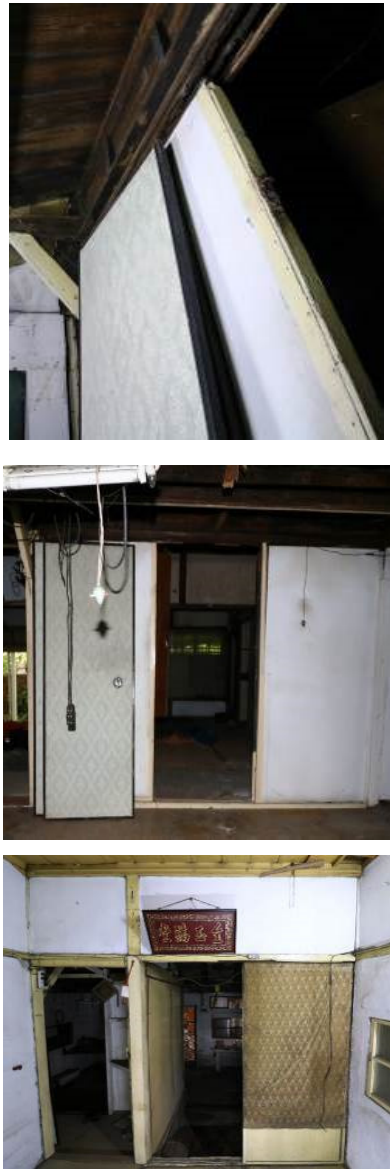
| 編號 | 現況紀錄照片 | 現況損壞說明 |
|---|---|---|
| P-D-21~23 | | <p>原構件拆除及修改變動。</p> |

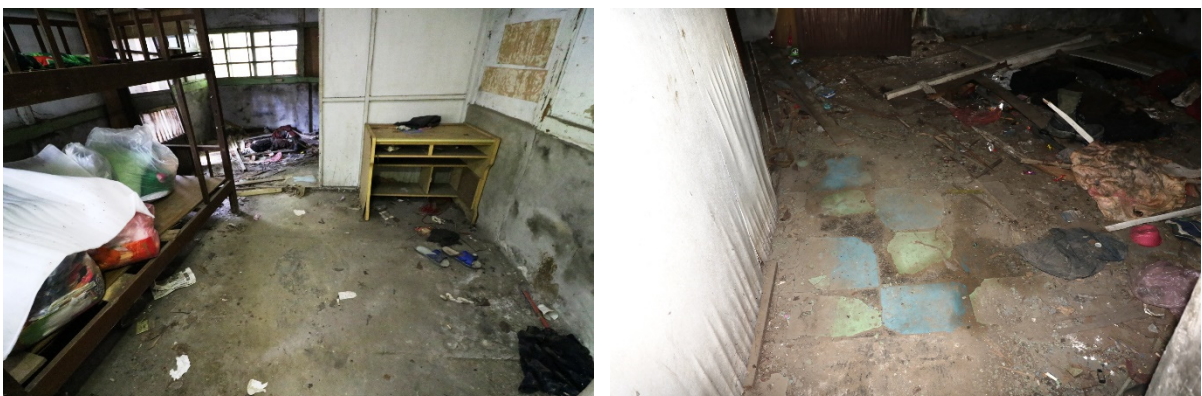
圖4-180 Q棟 10 號入口處磨石子地坪、磨石子地坪表面貼塑膠地磚

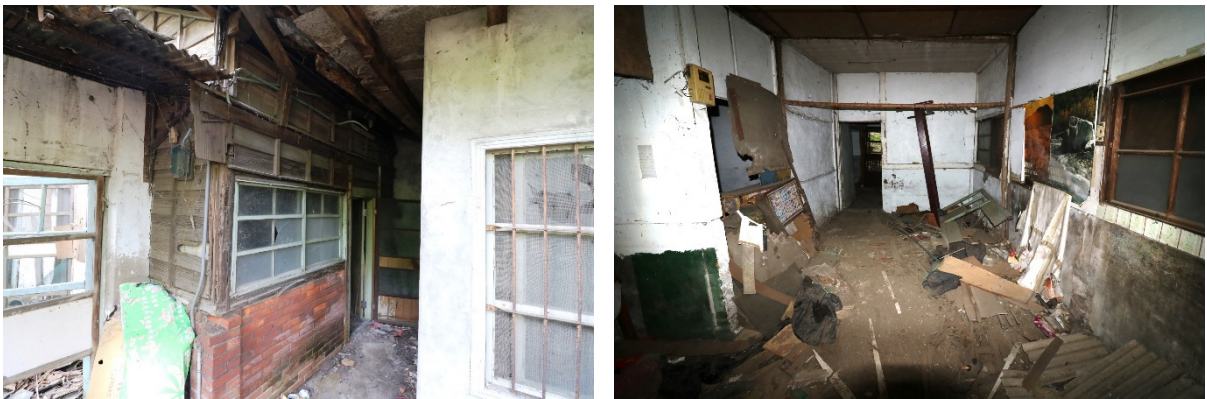
圖4-183 10 號外牆雨淋板、室內壁體現況

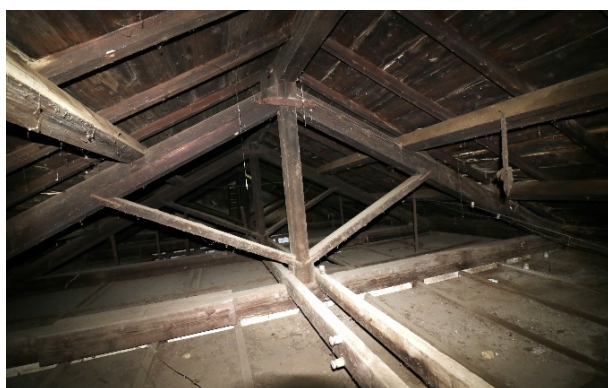
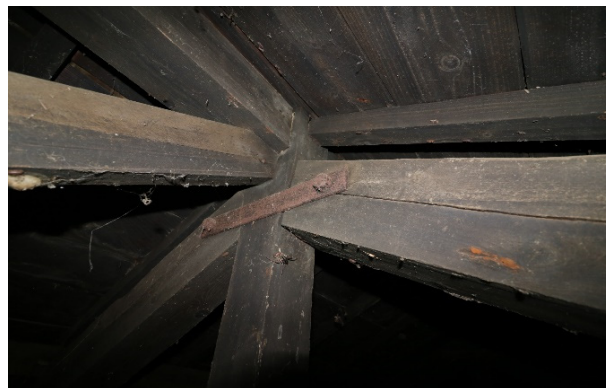
圖4-188 Q 棟屋架現況、合掌位置可見木料裂痕

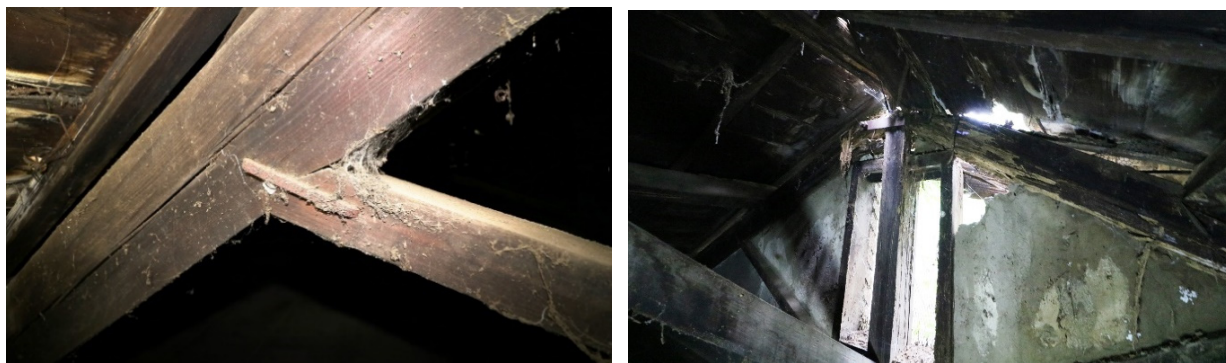
圖4-189 Q棟腰支斜角支撐與合掌接合處、山牆通風百葉破損現況

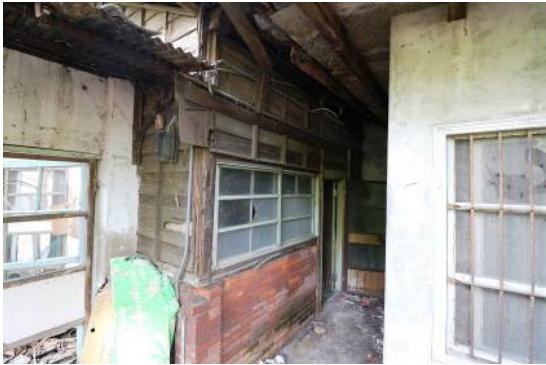
| 編號 | 現況紀錄照片 | 現況損壞說明 |
|---|---|---|
| Q-W-1 | | 窗框因受潮、蟲蛀而朽蝕，窗戶玻璃部分龜裂、破損。 |

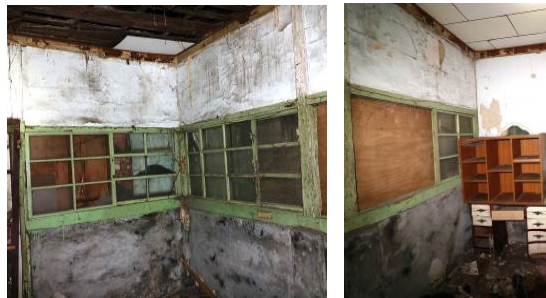
| 編號 | 現況紀錄照片 | 現況損壞說明 |
|---|---|---|
| Q-W-2<br>Q-W-3<br>Q-W-4 | | 窗框因受潮、蟲蛀而朽蝕不堪使用，玻璃破損佚失。 |

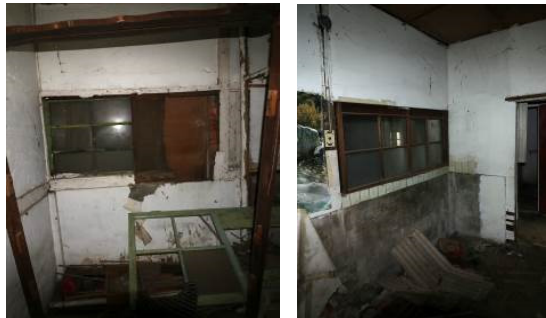
| 編號 | 現況紀錄照片 | 現況損壞說明 |
|---|---|---|
| Q-W-5<br>Q-W-6<br>Q-W-7 | | Q-W-5 窗框下緣木料斷裂佚失，另一側已用木板封閉，Q-W-6 窗戶保存完整，窗框有輕微脫漆的現象 |

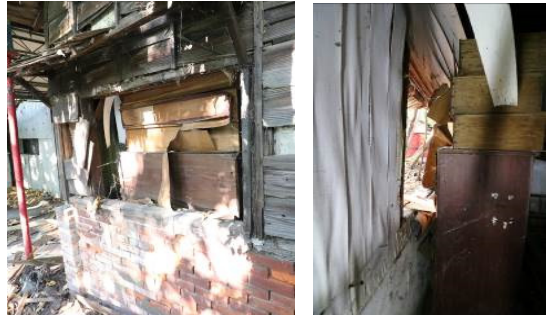
| 編號 | 現況紀錄照片 | 現況損壞說明 |
|---|---|---|
| Q-W-8 | | 舊窗扇佚失，無材料留存，僅窗框留存，另一側用木板封閉開口。 |

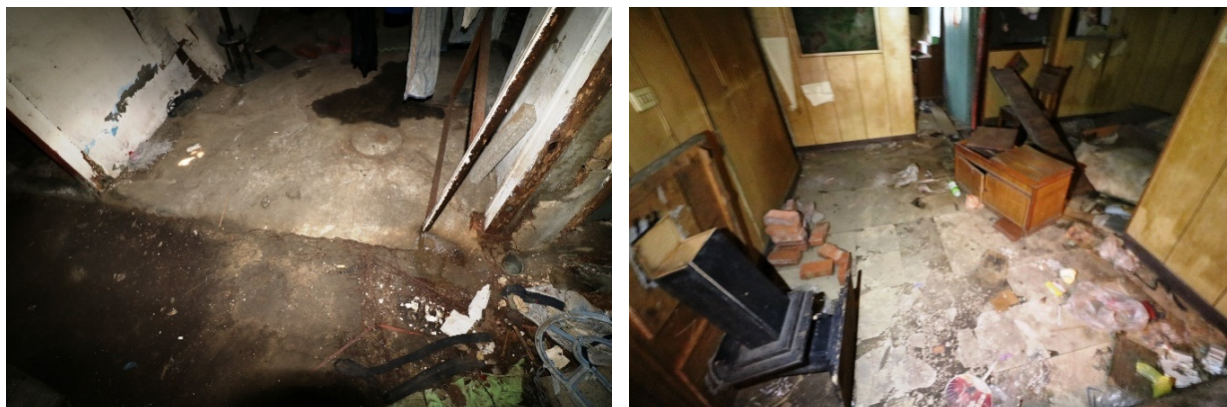
圖4-198 T棟以夯土地坪為主、房間內塑膠地磚表面破損、脫落

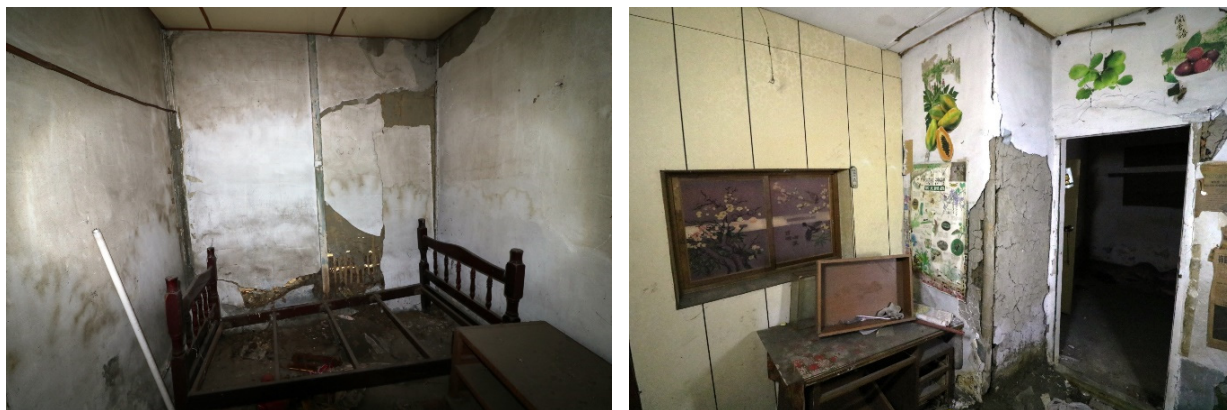
圖4-201 T棟室內牆體破損，竹片外露、壁體表面粉刷層剝落

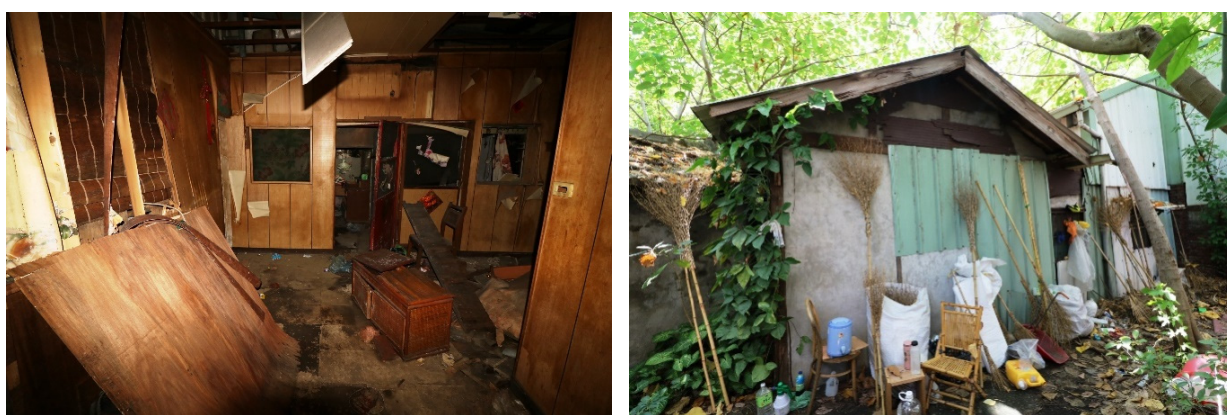
圖4-202 T棟室內木作隔間牆破損、外部牆體表面水泥粉刷修補痕跡

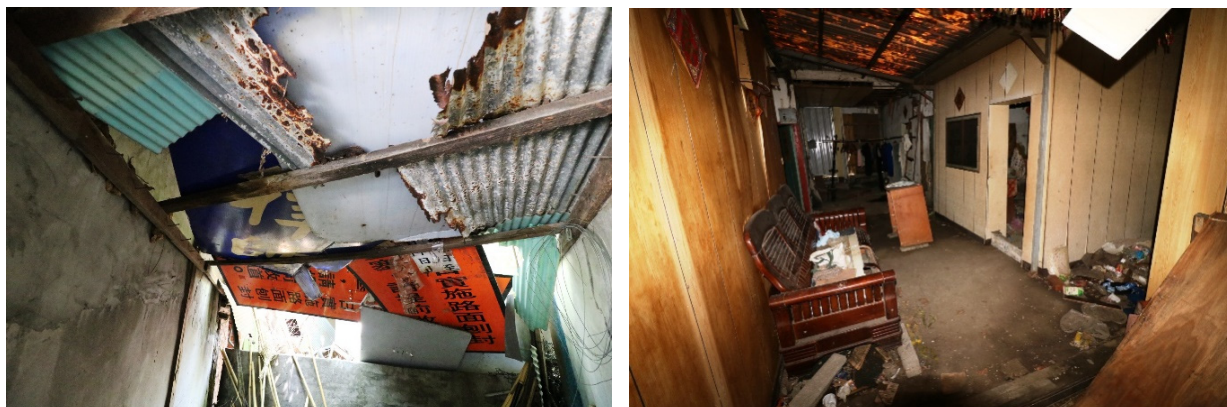
圖4-204 T 棟增建物屋頂鐵皮浪板破損、塑膠浪板表面污損

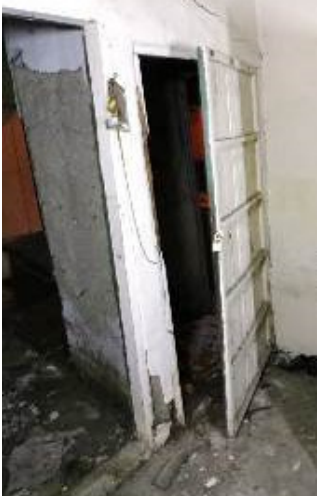
| 編號 | 現況紀錄照片 | 現況損壞說明 |
|---|---|---|
| T-D-2 | | 保留原有門扇形式，門扇木料變形，面漆重上白漆，表面污損。 |

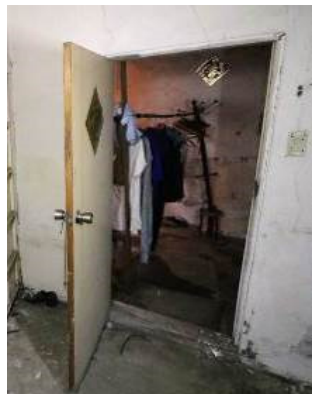
| 編號 | 現況紀錄照片 | 現況損壞說明 |
|---|---|---|
| T-D-3 | | T-D-3 新作簡易木門扇。 |

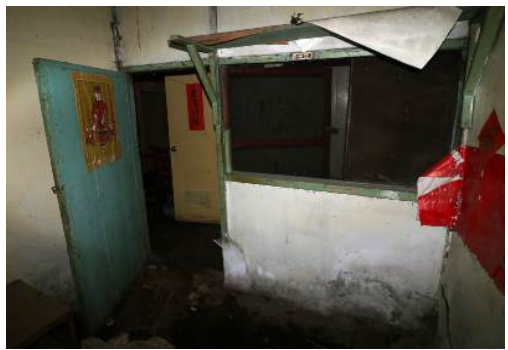
| 編號 | 現況紀錄照片 | 現況損壞說明 |
|---|---|---|
| T-D-4 | | 門扇保留原有樣式，構件表面污損，多處有裂痕、脫漆情況。 |

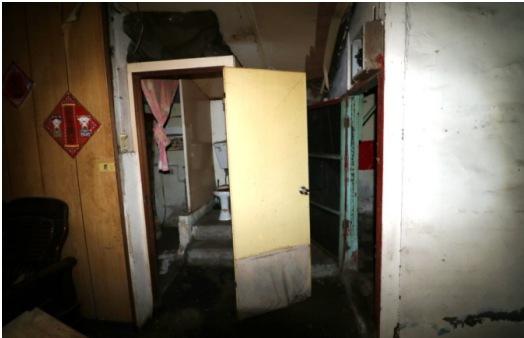
| 編號 | 現況紀錄照片 | 現況損壞說明 |
|---|---|---|
| T-D-5 | | 增設簡易木門扇。 |

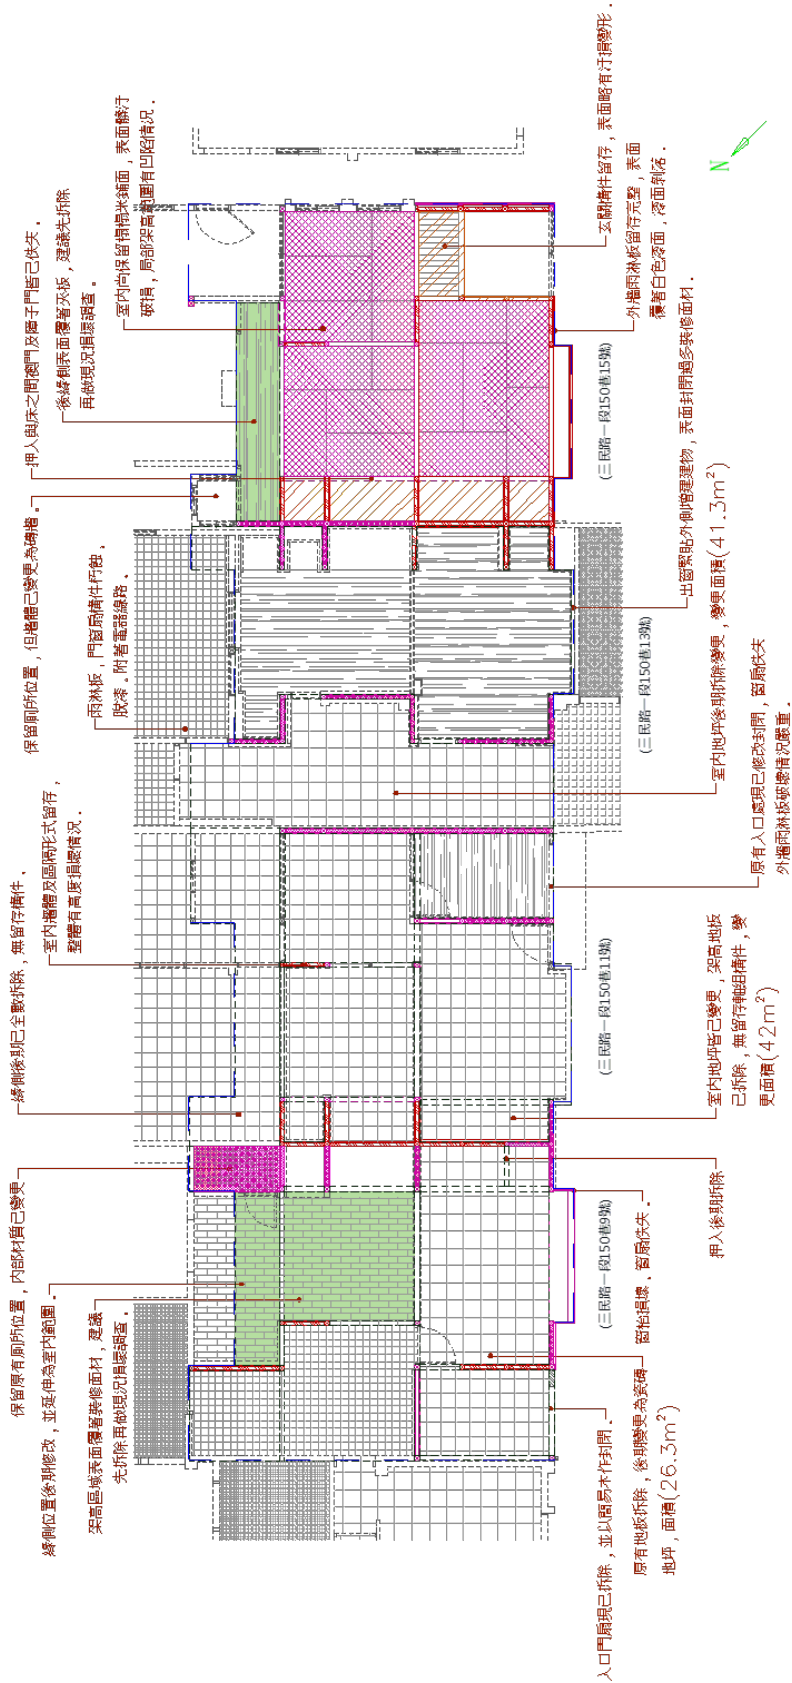
一、P 棟基礎、床組與牆體損壞記錄

| 類別 | 損壞原因說明 | 構件留存面積或比例 |
|---|---|---|
| 基礎、<br>床組 | 因應住戶使用需求，已變更或拆除室內地坪鋪面或變更材質。<br>原有架高地板鋪面材質已更替。<br>三民路一段 150 巷 15 號之架高地板保留原有床組形式，床板局部變形凹陷；推測是因軸組構件過於潮濕，導致下方構件朽蝕。 | 地坪後期拆除或毀損面積約 109.6m <sup>2</sup> ，約總地坪面積 58.3%。<br>架高床組保留，但表面覆著後期裝修材料面積 23.2m <sup>2</sup> ，約總地坪面積 12.4%。<br>架高床組保留原有榻榻米形式，面積 18.7m <sup>2</sup> ，約總地坪面積 10%。 |
| 牆體 | 外牆雨淋板為防止朽蝕，於表面刷塗油漆，漆面污損剝落；因過於潮濕，造成內牆構件木料朽蝕，影響牆體而產生裂痕。此類為中度損壞程度。<br>重度損壞牆體大部分位於屋頂滲水處，造成牆體泥砂流失、面層鼓起、變形、破損。<br>靠近後緣側之牆體，因後期增改建而拆除、修改。 | 牆體留存且中度損壞，約佔牆體總面積 35%。<br>牆體留存且重度損壞，約佔牆體總面積 38%。<br>牆體後期經拆除修改，約佔牆體總面積 27%。 |

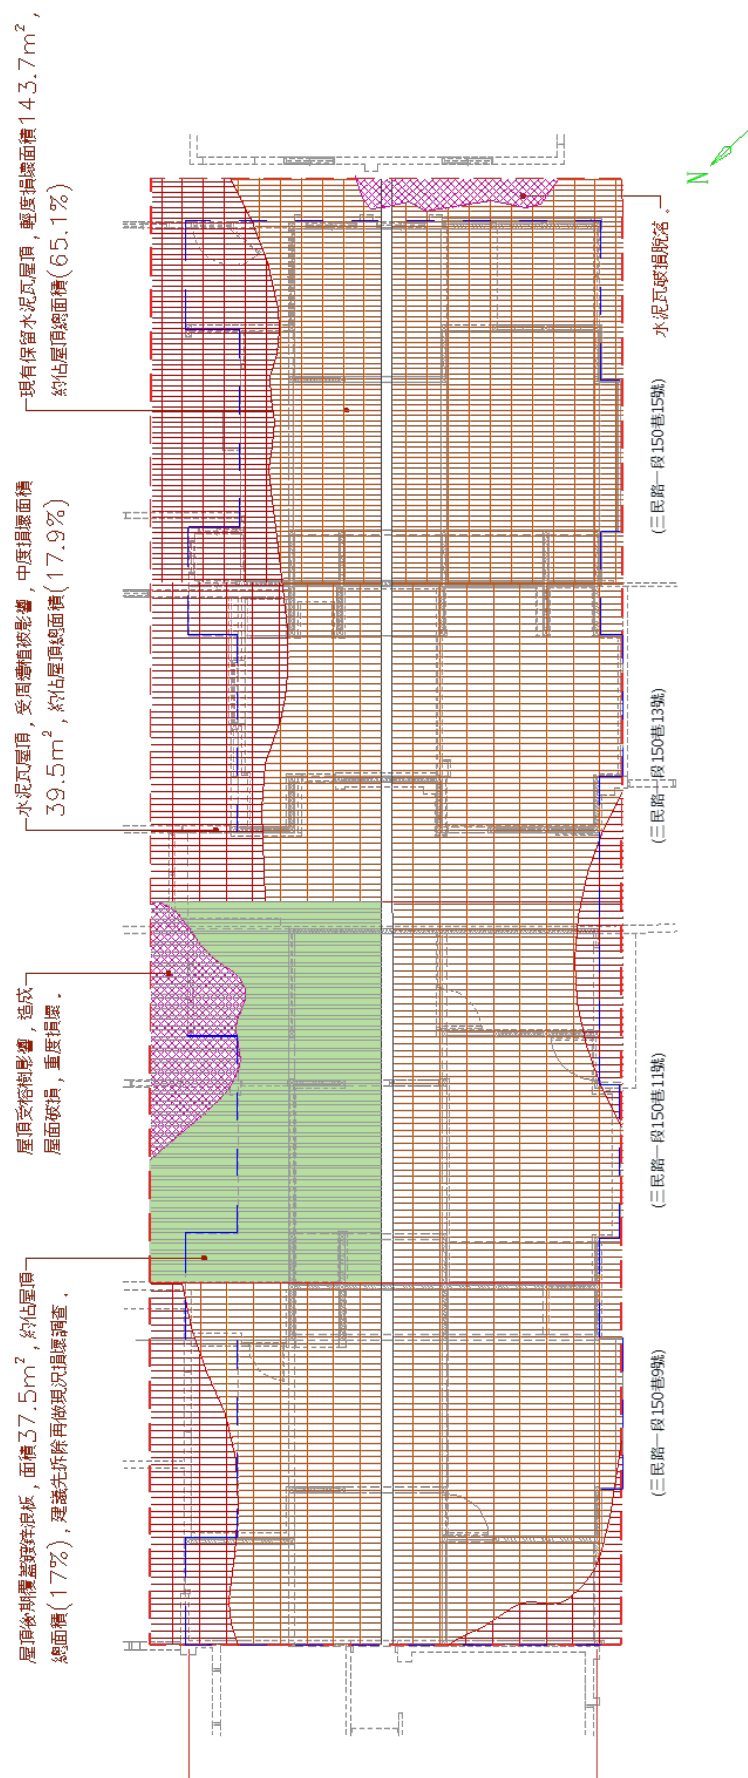
## 二、P 棟屋瓦損壞記錄

| 類別 | 損壞原因說明 | 構件留存面積或比例 |
|---|---|---|
| 屋瓦 | 屋頂層表面有污損及風化，靠近前後庭院屋頂層因植物根系侵入，造成屋頂面層破損或滲水，為輕度至中度損壞情況。<br>後院側屋頂層因植物盤踞，壓毀屋頂層，造成塌陷，為重度損壞。<br>屋頂層破損滲水，表面以鐵皮浪板覆蓋。 | 屋頂保留水泥瓦屋頂，輕中度損壞約佔屋頂總面積 37.3%。<br>屋頂水泥瓦變形塌陷，重度損壞約佔屋頂總面積 12.7%。<br>屋頂水泥瓦表面覆蓋鍍鋅浪板鐵皮，約佔總面積 49.6%。 |

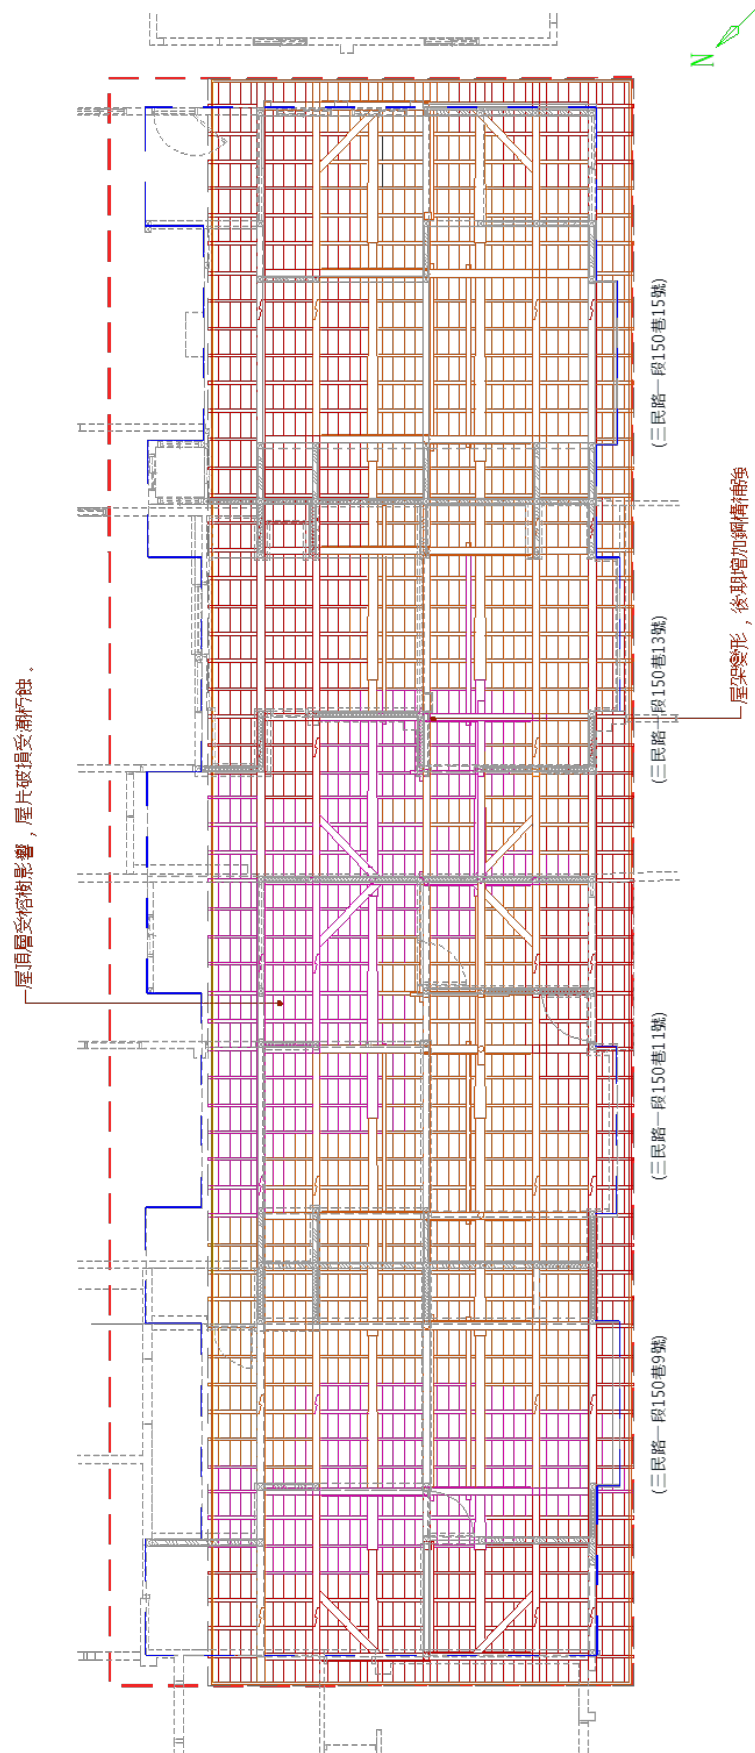
三、P 棟屋架損壞記錄

| 類別 | 損壞原因說明 | 構件留存面積或比例 |
|---|---|---|
| 屋架 | 屋架因受潮、含水率增加，產生污損及輕微變形或開裂，屬輕度損壞範圍。<br>屋架表面裂痕擴大並有蟻路產生，表面有輕微朽蝕，為中度損壞。<br>屋頂層因破損、滲水，影響屋架內部構造，裂痕加大、變形、污損，為重度損壞。 | 屋架輕度損壞，約佔屋架總面積 30%。<br>屋架中度損壞，約佔屋架總面積 50%。<br>屋架重度損壞，約佔屋架總面積 20%。 |

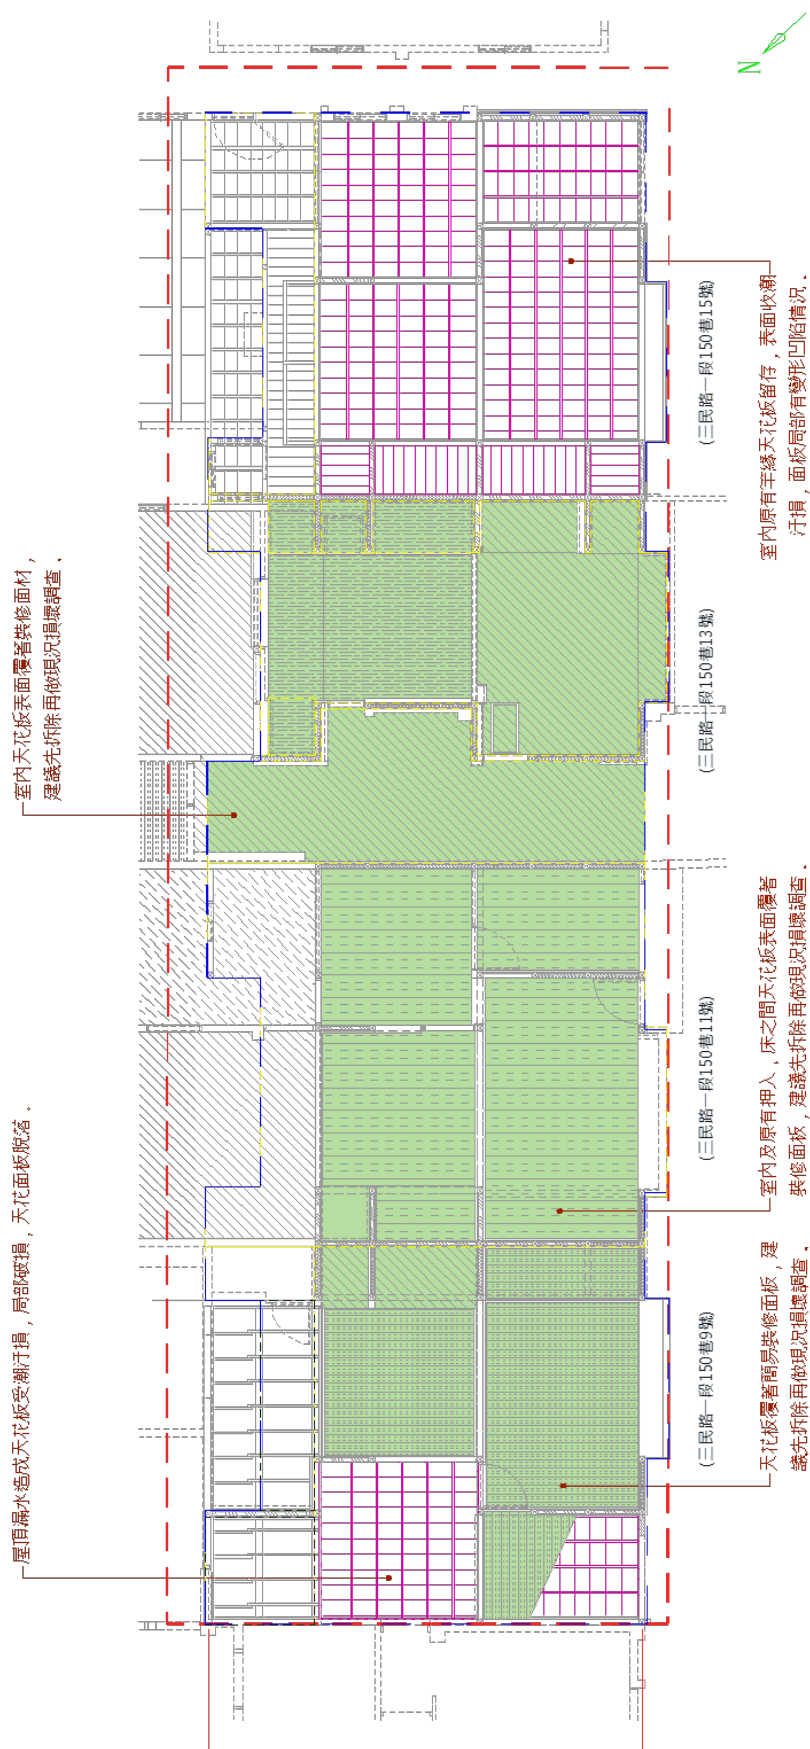
## 四、P 棟天花板損壞記錄

| 類別 | 損壞原因說明 | 構件留存面積或比例 |
|---|---|---|
| 天花板 | 因屋頂層破損、雨水滲入室內，造成天花板凹陷變形，為重度損壞程度。<br>因住戶變更室內範圍及漏水，而拆除更換室內天花板。<br>後期住戶因室內修繕，增加許多貼附於原有天花板下層之裝修面板，建議先拆除，再做後續損壞調查。 | 保留原有天花板形式，面板污損、變形，局部有凹陷情況，為重度損壞，約佔天花板總面積 25.3%。<br>室內無天花板構件留存，約佔天花板總面積 24%。<br>天花板表面覆著後期裝修面材，未能確認原有天花板情況，約佔天花板總面積 50.7%。 |

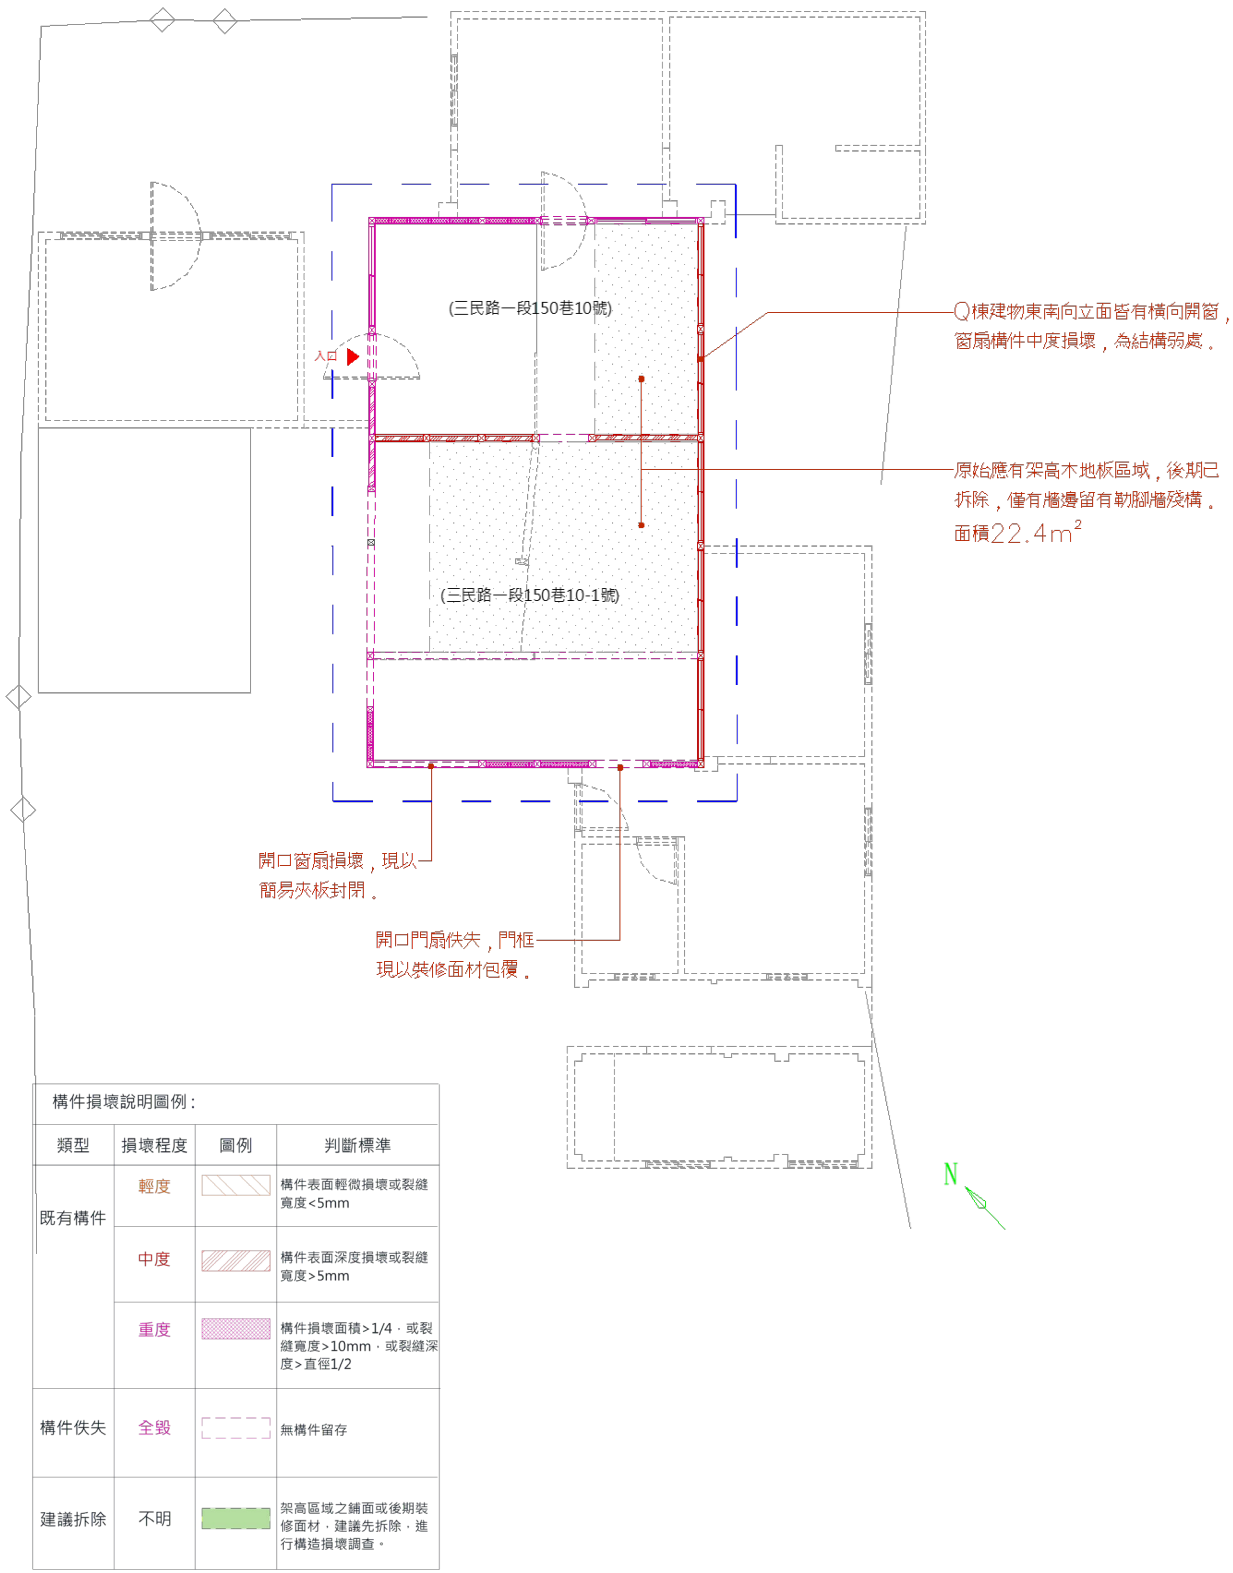
一、Q 棟基礎、床組與牆體損壞記錄

| 類別 | 損壞原因說明 | 構件留存面積或比例 |
|---|---|---|
| 基礎、<br>床組 | 室內基礎及床組因空間使用性質變更，而拆除原有架高地板及地坪材質，已無原構件留存。 | 地坪後期拆除、修改面積約 49.2m <sup>2</sup> (原有架高地板區域面積 22.4m <sup>2</sup> ，皆已拆除) |
| 牆體 | 外部勒腳牆汙損、表面風化，有局部破損情況；因內牆潮濕，造成木料朽蝕，影響牆體、造成裂痕，此類為中度損壞程度。<br>室內勒腳牆表面塗抹水泥砂漿面層，牆體部分於屋頂滲水處有泥砂流失、面層鼓起、變形與破損情況，為重度損壞。<br>室內分間牆體已拆除、修改，擴大室內空間。 | 牆體留存且中度損壞，約佔牆體總面積 34%。<br>牆體留存且重度損壞，約佔牆體總面積 48%。<br>牆體後期經拆除修改，約佔牆體總面積 18%。 |

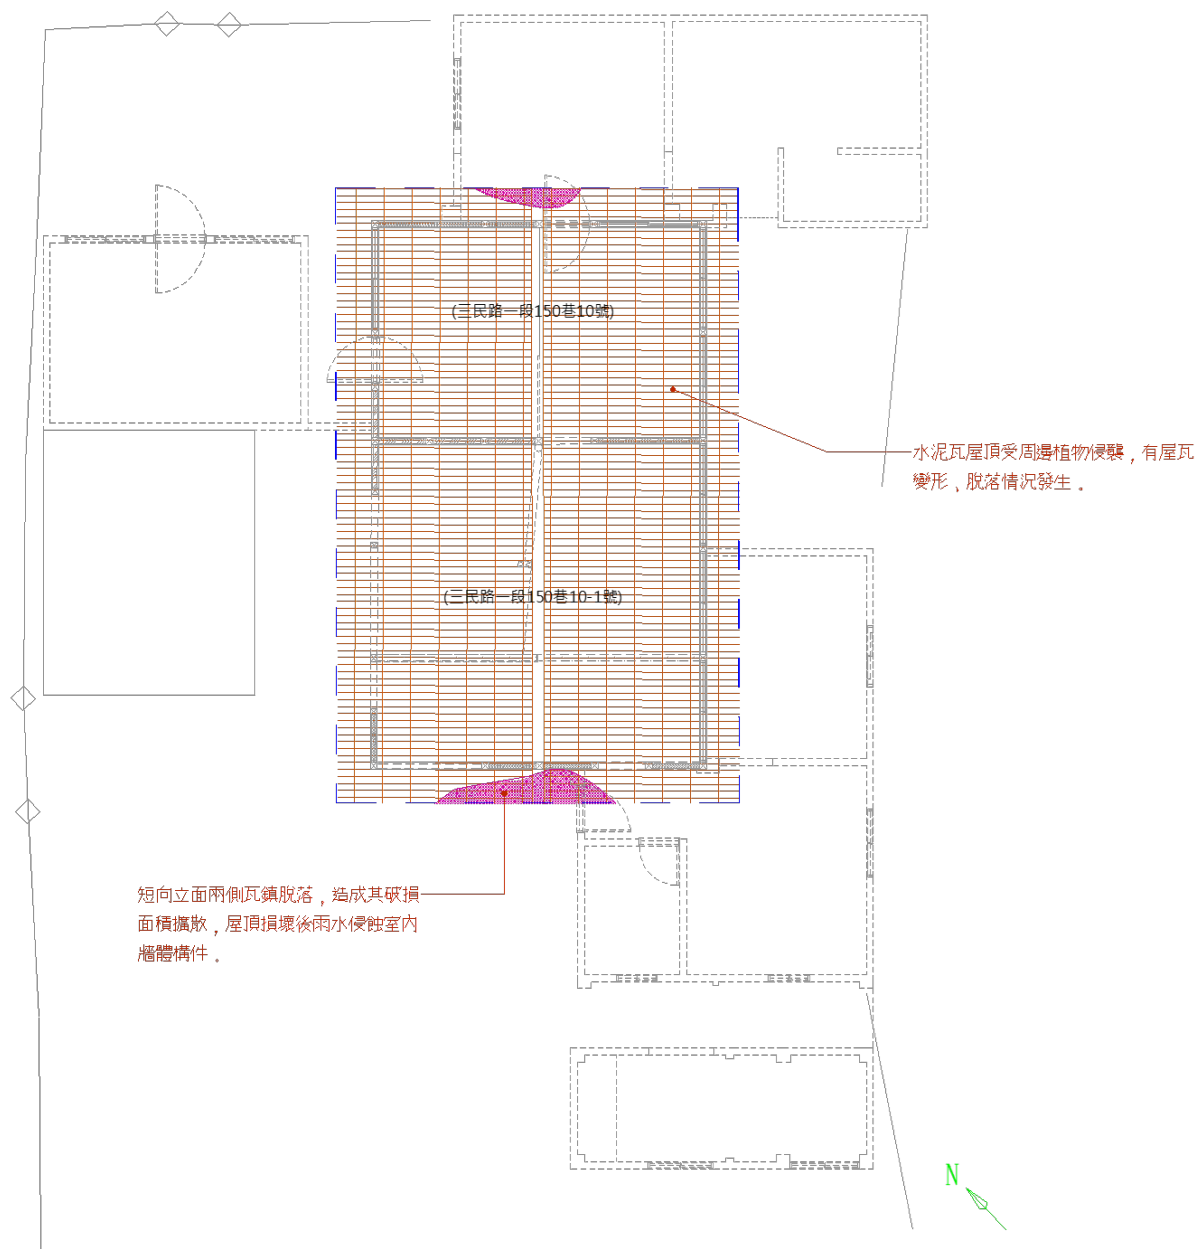
## 二、Q 棟屋瓦損壞記錄

| 類別 | 損壞原因說明 | 構件留存面積或比例 |
|---|---|---|
| 屋瓦 | 屋頂層表面有污損及風化，因植物根系侵入，造成屋頂面層破損或滲水，為輕度損壞情況。<br>屋頂層短向之兩側屋脊，因毀損、瓦鎮脫落，導致滲水，影響內部構件。 | 屋頂保留水泥瓦屋頂，輕度損壞面積 69.7m <sup>2</sup> 。<br>屋頂水泥瓦破損、瓦鎮脫落，重度損壞。 |

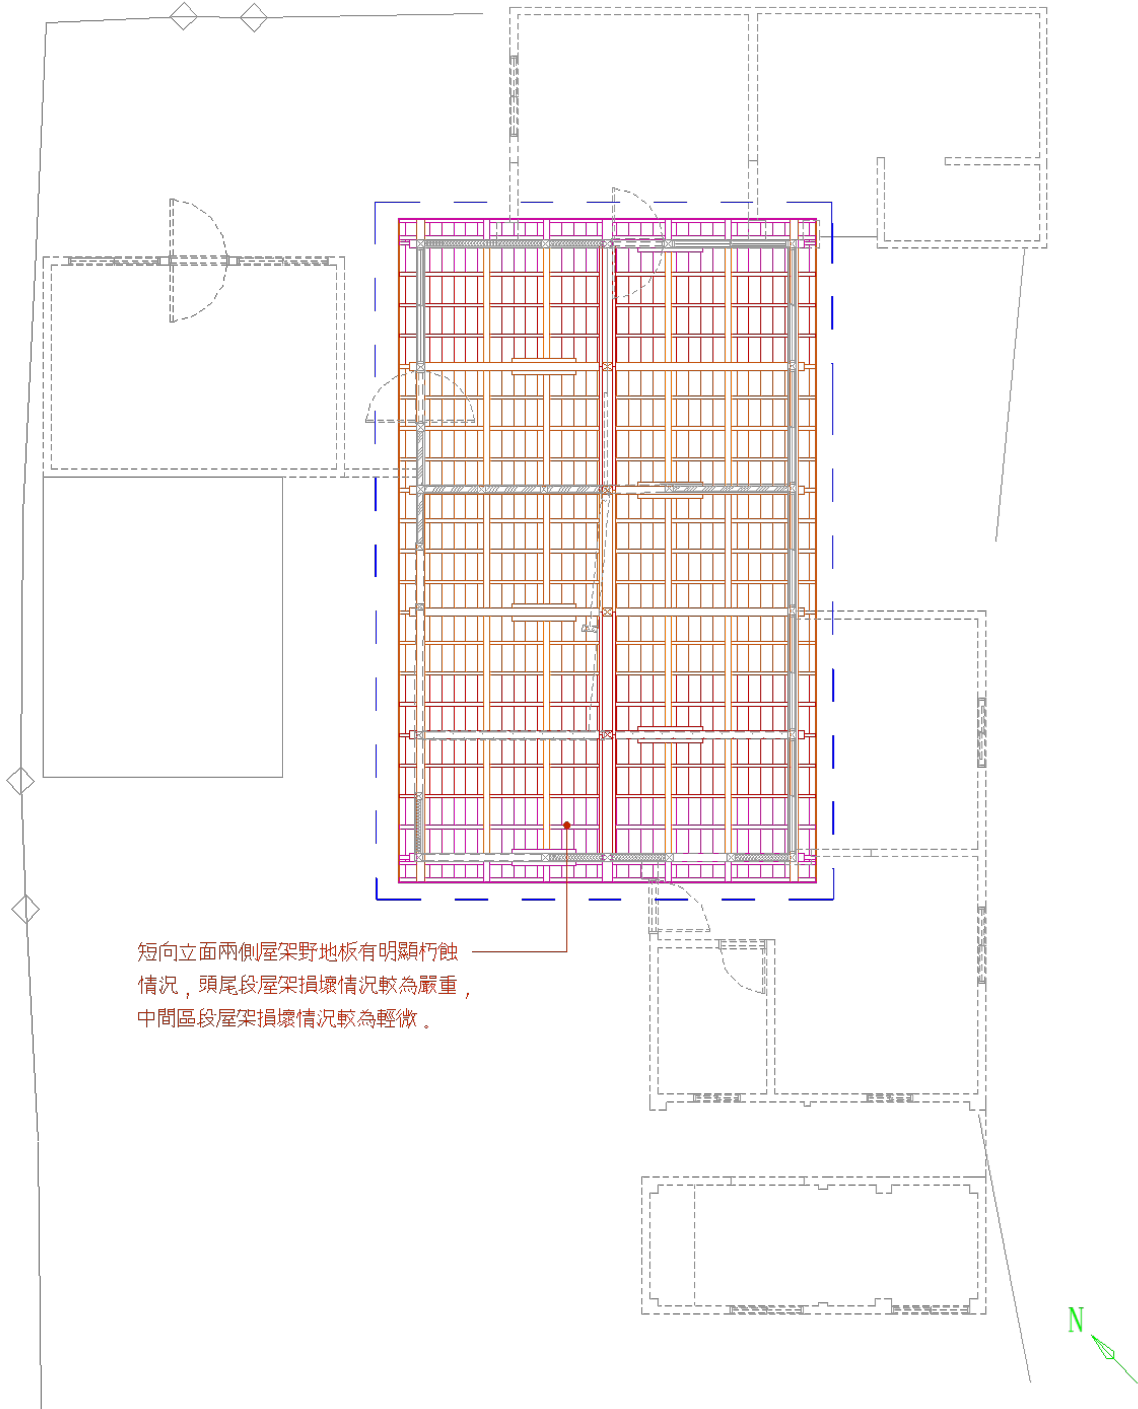
三、Q 棟屋架損壞記錄

| 類別 | 損壞原因說明 | 構件留存面積或比例 |
|---|---|---|
| 屋架 | 屋架因受潮、含水率增加，產生污損及輕微變形或開裂情況，屬輕度損壞範圍。<br>屋架表面裂痕擴大並有蟻路產生，表面有輕微朽蝕，為中度損壞。<br>屋頂層因破損、滲水，而影響屋架內部構造，造成裂痕加大、變形、污損等情況，為重度損壞。 | 屋架輕度損壞，約佔屋架總面積 47%。<br>屋架中度損壞，約佔屋架總面積 32%。<br>屋架重度損壞，約佔屋架總面積 21%。 |

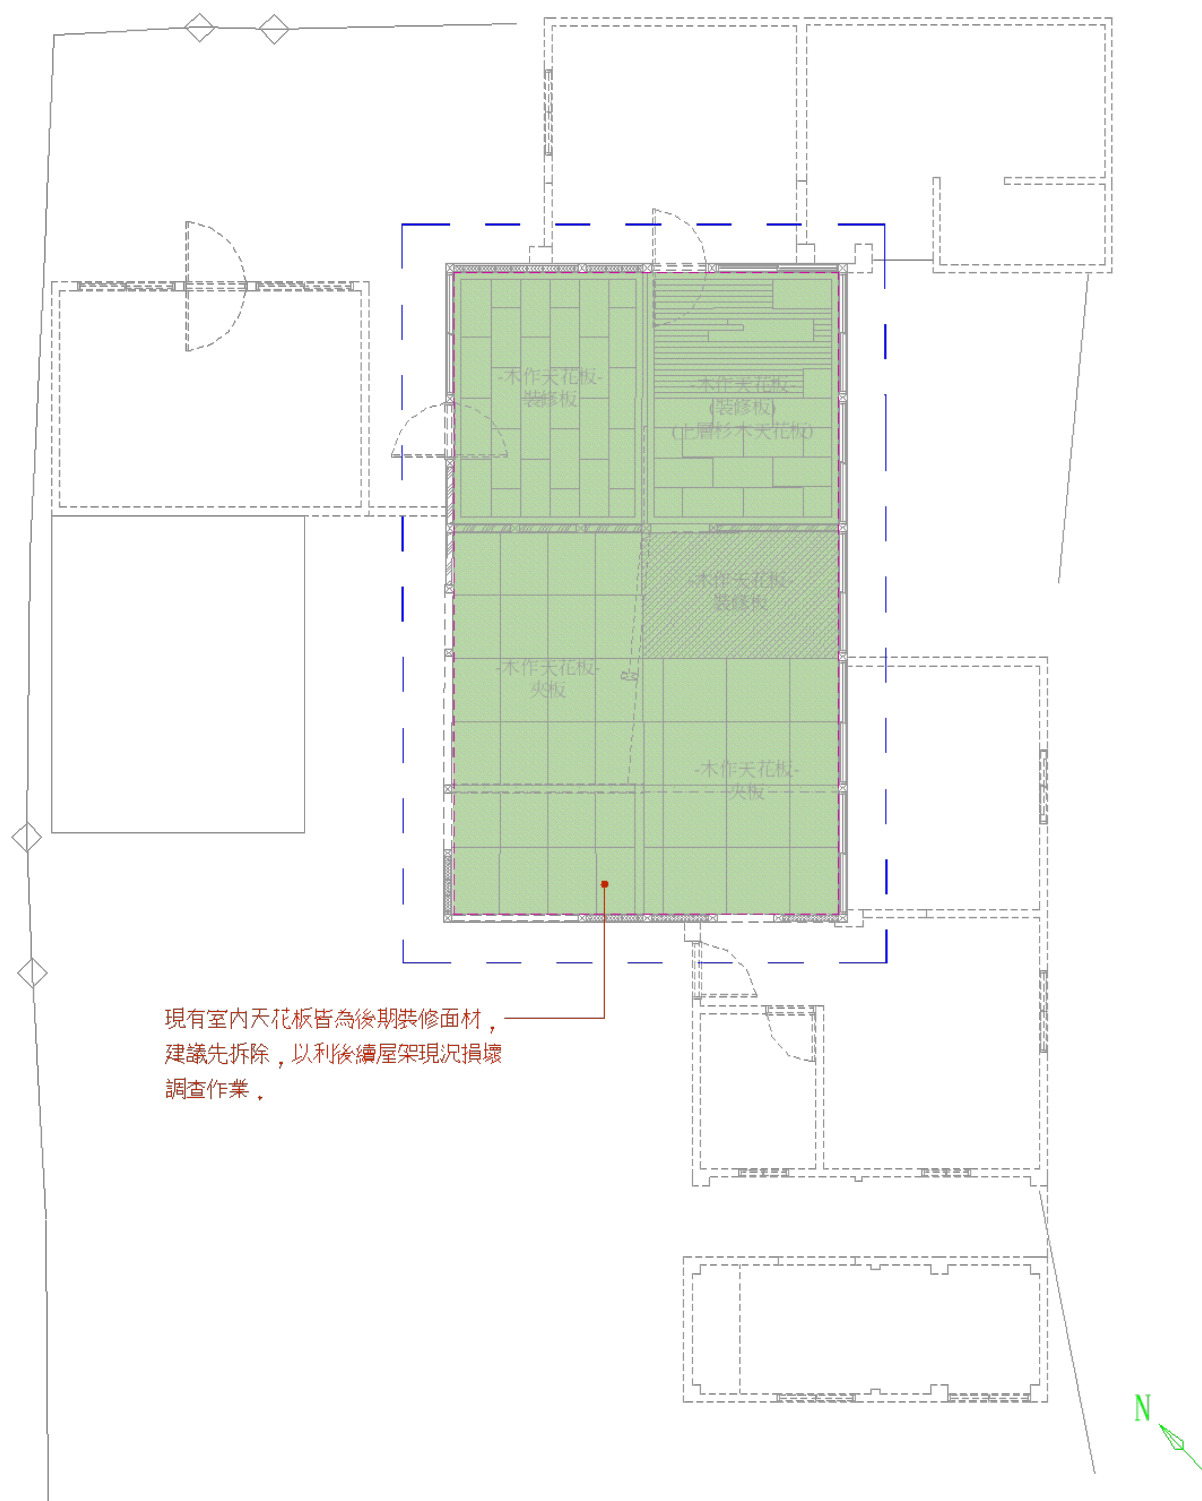
## 四、Q 棟天花板損壞記錄

| 類別 | 損壞原因說明 | 構件留存面積或比例 |
|---|---|---|
| 天花板 | 無法確認室內原本是否有天花板構件。<br>貼附於原有天花板下層之裝修面板，建議先拆除，再做後續損壞調查。 | 室內無天花板留存。<br>天花板表面覆著後期裝修面材，室內天花板面積為 49.7m <sup>2</sup> 。 |
