# 6. 文資價值評估、復原推測及修復計畫

# 6-1. 「臺中刑務所官舍群」(東、北兩區)建置歷程及文資價值評估

# 6-2. 原構造留存範圍及原貌復原推測

# 6-3. 修復計畫研擬及修復方式建議

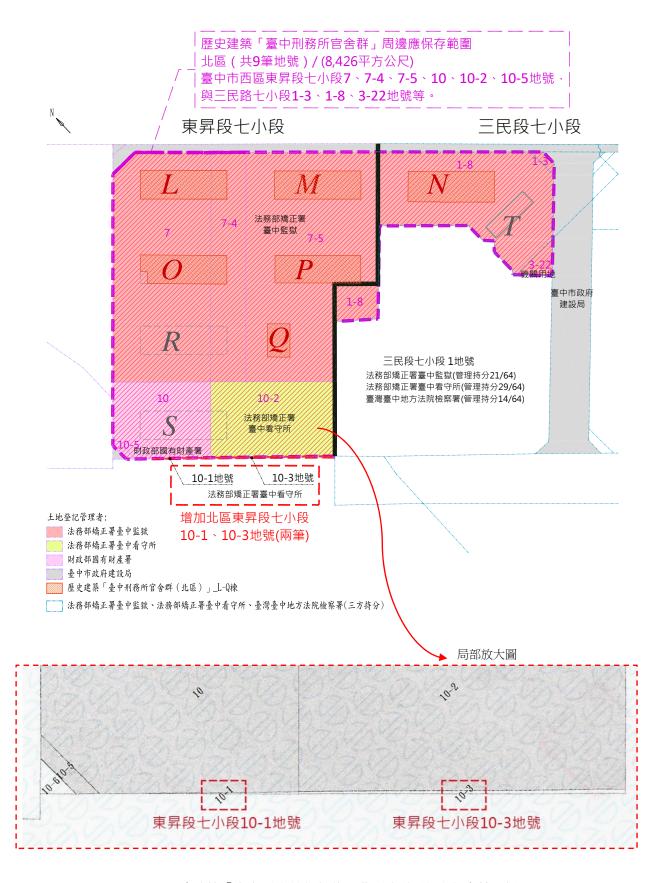
圖6-3 歷史建築「臺中刑務所官舍群」-北區建議增加之保存範圍標示

其中,「臺中刑務所官舍群」北區街廓內,除已登錄地號、二棟公寓大樓坐落之三民路七小段 1 地號,以及東昇段七小段 7-2、7-3、10-6 地號、三民路七小段 1-1 地號(這四筆均為道路用地,屬於臺中市政府建設局管理)外,尚有貴和街側的東昇段七小段 10-1(住一)、10-3(細機)為法務部矯正署臺中看守所管理的地號,未劃入保存範圍。

為利日後整體環境的維護及營運管理之運作,建議納入東昇段七小段 10-1(住一)、10-3(細機)二筆地號(如圖 6-3)為保存範圍,並後續根據本案因應計畫提擬之土地使用分區進行變更³與地號整併。此外,光明段七小段 1-3、2-2 地號之土地使用分區為道路用地,為利於日後整體環境的維護及營運管理之運作,建議變更管理單位為臺中市政府建設局。

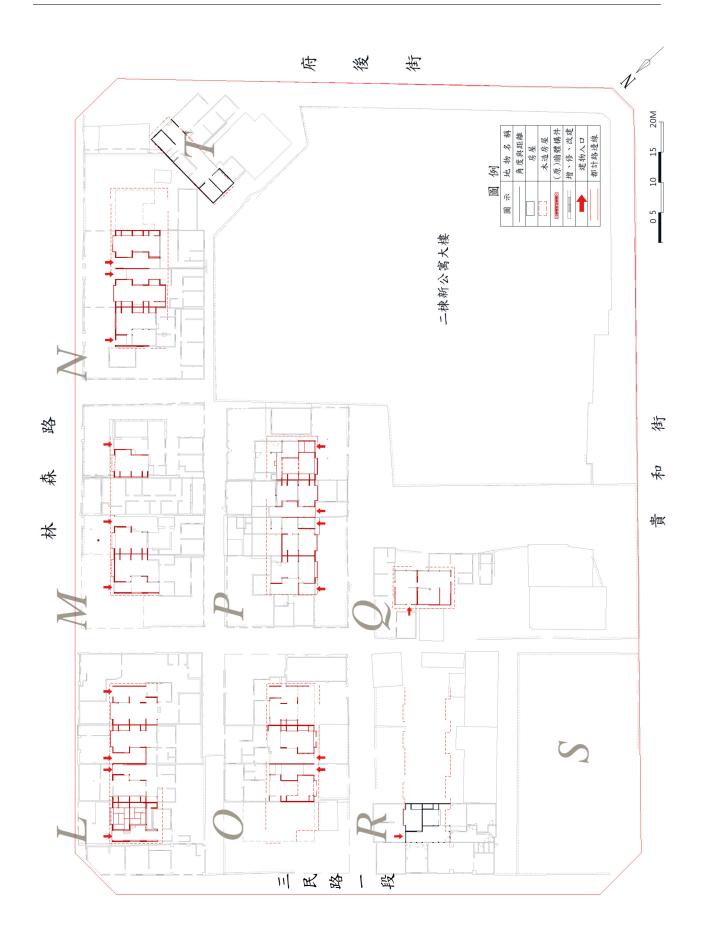
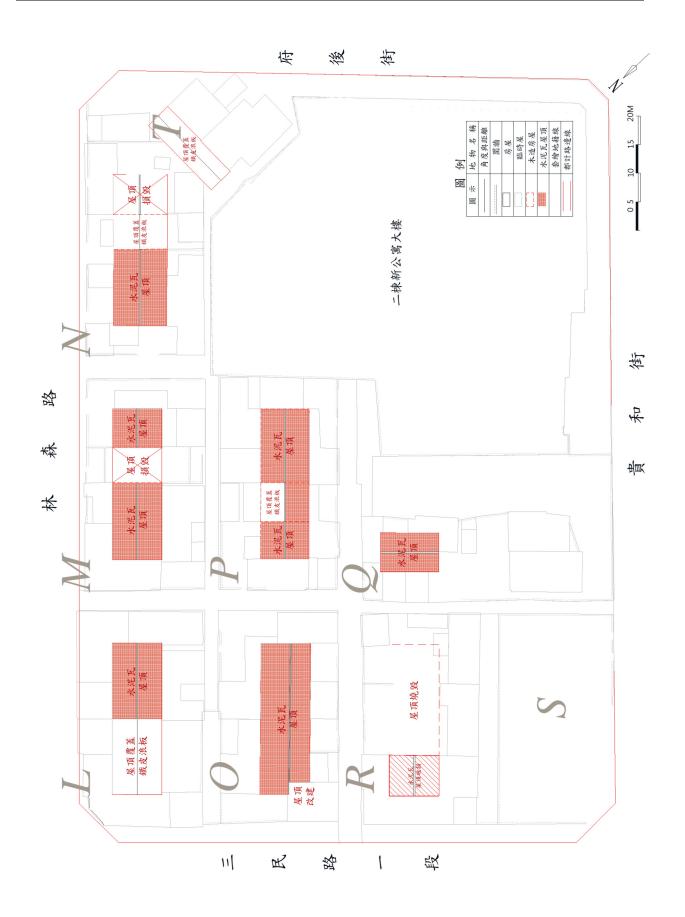
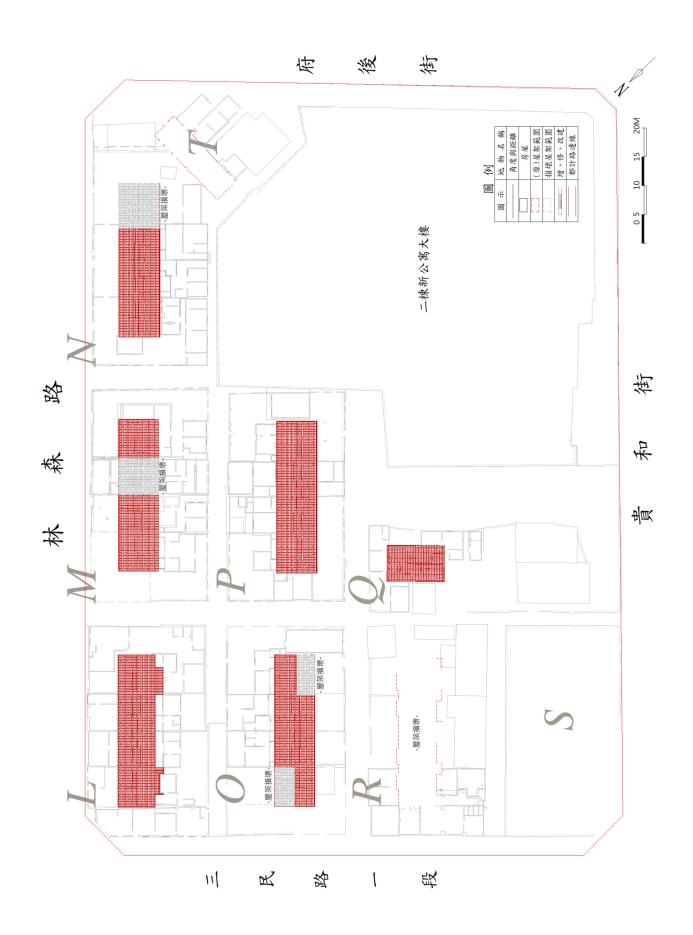
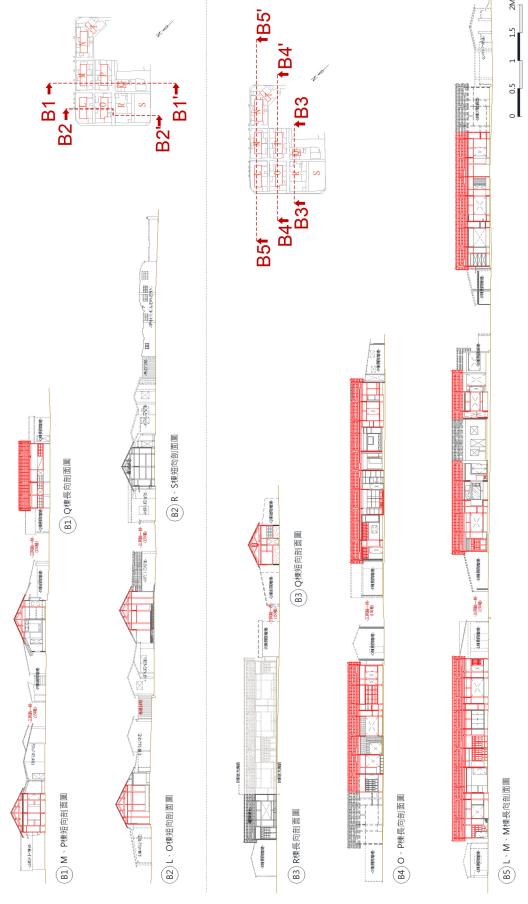
透過現場測繪、紀錄與「民國 30 年臺灣臺中監獄土地建物圖面」交叉比對後可知,臺中刑務所官舍群-北區之原構造留存範圍及構件,如圖 6-5~圖 6-8 所示(構造損壞記錄,請參見〈4-2. 建築構造之損壞調查〉)。其中,紅色線條繪製內容與範圍,係日治時期興建時的原構造與原構件;原構造留存範圍之構件是本案重要的資產,建議未來應採原貌修復,且參照〈5-1-5. 組構形式及構造特色〉,以保存並維護臺中刑務所官舍群-北區之建築價值及特殊構造特點。

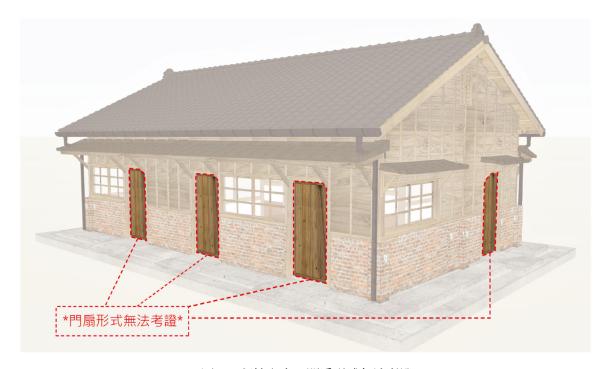
圖6-9 獨棟官舍:門扇形式無法考證

臺中刑務所官舍群(北區)共六棟歷史建築,包括二種建築形制。其中,獨棟官舍之門扇形式、四戶建官舍之部分門扇及立面形式等無法考據,歸整如圖 6-9~圖 6-11。

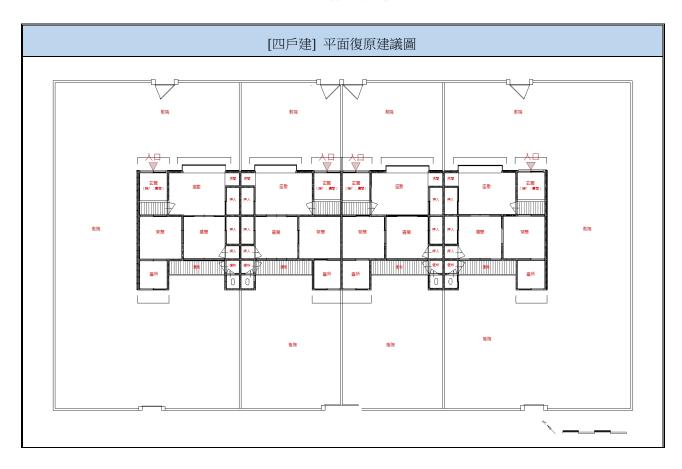
圖6-33 L、P 棟之平面復原建議

名稱	位置	現況構造材質	損壞情況	復原方式
	L 棟	水泥粉光	後期修建、回填修補。	盡量回復建築原有風貌。
		拼花石材地板	後期地板貼附拼花石材。	地坪貼覆表面材範圍剔除。
犬走		磁磚	增建範圍地板貼覆磁磚。	地坪貼覆磁磚處剔除。
	P 棟	水泥粉光	後期修建、回填修補。	盡量回復建築原有風貌。
		(原有水泥粉光)	粉光層表面破損、龜裂。	水泥粉光表面風化龜裂處修補整修。
水溝	L棟	水泥粉光	後期修建處回填舊有水溝。	盡量回復建築原有風貌,關於損壞較

名稱	位置	現況構造材質	損壞情況	復原方式
				嚴重部分,可採現代科技或材料、工 法修復。
	P 棟	磁磚	增建範圍處地板填平舊有水溝, 表面貼覆磁磚。	地坪貼覆磁磚處剔除。
		水泥粉光	後期修建處回填。	盡量回復建築原有風貌。
		水泥粉光地坪	後期室內床架拆除後,以水泥粉 光地坪填補。	<ol> <li>原表面外覆水泥粉光層處剔除。</li> <li>檢視地坪損壞情況,進行整修。</li> <li>可採現代科技或材料、工法修復。</li> </ol>
	L 棟	架高床組 (上鋪榻榻米)	架高床組木料朽蝕,鋪面汙損。	<ol> <li>檢視床組損壞情況。</li> <li>抽換損壞之床組構件,其餘全面整修。</li> <li>鋪面清理整修,不建議復原榻榻米地坪,建議配合未來再利用規劃重新設計架高地坪材質。</li> </ol>
		磁磚	後期地板貼覆磁磚。	<ol> <li>原表面外覆磁磚處剔除。</li> <li>檢視地坪損壞情況,進行整修。</li> <li>可採現代科技或材料、工法修復, 但須具有原貌保存及還原修復之 識別性。</li> </ol>
地坪		夯土地坪	表面汙損,堆置廢棄材料。	表面清理整修,盡量回復建築原有風貌,可採現代科技或材料、工法修復。
	P 棟	架高床組 (上鋪榻榻米)	架高床組木料朽蝕,鋪面汙損。	<ol> <li>檢視床組損壞情況。</li> <li>抽換損壞之床組構件,其餘全面整修。</li> <li>鋪面清理整修,不建議復原榻榻米地坪,建議配合未來再利用規劃重新設計架高地坪材質。</li> </ol>
	1 1 <sup>1</sup> / <sub>4</sub>	架高床組 (表面材貼覆裝修 面板)	架高床組木料朽蝕, 鋪面為後期 整修貼覆之裝修面材。	<ol> <li>檢視床組損壞情況,剔除後期附著裝修面板。</li> <li>抽換損壞之床組構件,其餘全面整修。</li> <li>可採現代科技或材料、工法補強。</li> </ol>
		磁磚	後期地板貼覆磁磚。	<ol> <li>原表面外覆磁磚處剔除。</li> <li>檢視地坪損壞情況,進行整修。</li> <li>可採現代科技或材料、工法補強。</li> </ol>

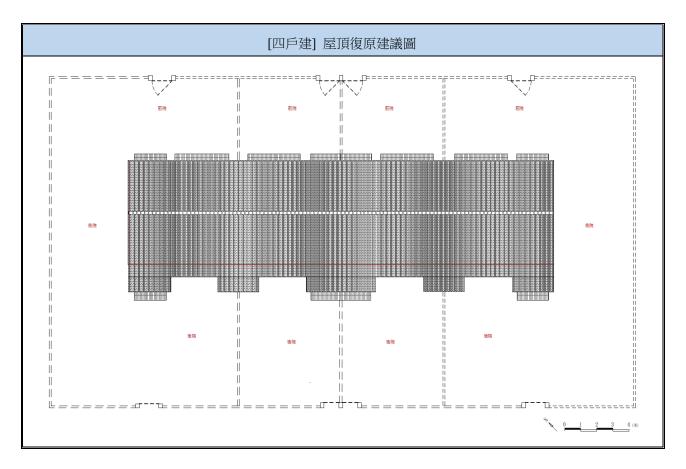
圖6-35 L、P 棟之屋頂復原建議

名稱	位置	現況構造材質	損壞情況	修復方式
		封簷板	面板風化破損、掉落、局部佚失。	全面檢視清理,依損壞情況予以整
		27/百/区	四次河口吸其 开名 内印次人	修。
				1. 全面解體檢修、清理並做分類。
		水泥瓦屋頂	   水泥瓦、屋脊瓦破損脫落。	2. 整合屋瓦、統一形制並回鋪勘用
		小心儿里頂	八//   八//    八//	品。屋瓦形式盡量回復建築原有
屋頂	L棟			風貌。
压1只	P棟			1. 拆除後期臨時修復之材料。
				2. 全面解體檢修、清理並做分類。
		覆蓋鍍鋅浪板屋頂	現有水泥瓦屋頂破損,屋瓦脫	3. 盡量回復建築原有風貌。損壞較
		復益竣竏/尺似座項	落,表面覆蓋鍍鋅浪板。	嚴重部分,可採現代科技或材料、
				工法修復,但須具有原貌保存及
				還原修復之識別性。

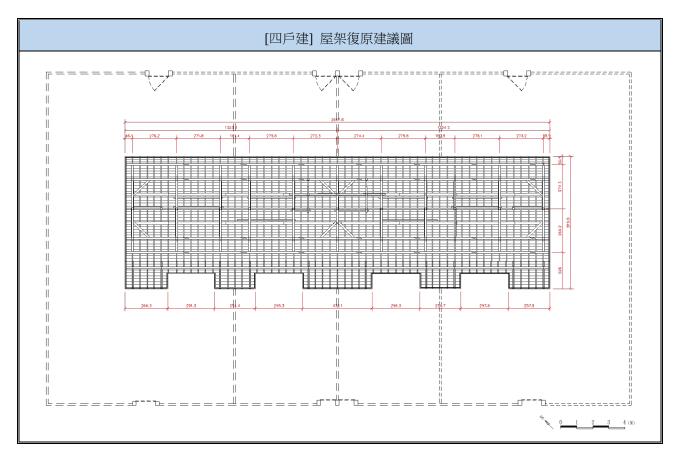
圖6-36 L、P 棟之屋架復原建議

名稱	位置	現況構造材質	損壞情況	修復方式
				1. 木構件全面檢視清理。
				2. 構件蛀蝕處清除,灌注 EOPXY 或
				採墩接方式抽換;盡量回復建築原
	L棟	木屋架	表面汙損,構件朽蝕。	有風貌,損壞較嚴重部分或原結構
				須補強處,可採現代科技或材料、
				工法,但須具有原貌保存及還原修
				復之識別性。
				1. 木構件全面檢視清理。
屋架				2. 構件蛀蝕處清除,灌注 EOPXY 或
				採墩接方式抽換;盡量回復建築原
		木屋架	表面汙損,構件朽蝕。	有風貌,損壞較嚴重部分或原結構
	P 棟			須補強處,可採現代科技或材料、
	工作			工法,但須具有原貌保存及還原修
				復之識別性。
				後期增加之鋼構件建議拆除。原結構須
		鋼構補強	後期補強構件。	補強處,可採現代科技或材料、工法,
				但須具有識別性。

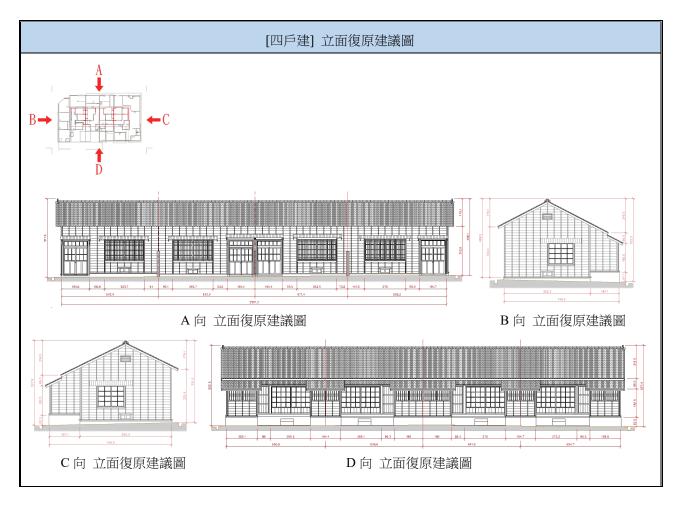
圖6-37 L、P 棟之外觀立面復原建議

名稱	位置	現況構造材質	損壞情況	修復方式
外牆	L棟	勒腳牆	表面粉光層龜裂、破損,局部拆除或增修砌牆體。	<ol> <li>折除後期增修砌牆體結構。</li> <li>原有勒腳牆龜裂、破損處修補。</li> <li>盡量回復建築原有風貌,損壞較嚴重部分,可採現代科技或材料、工法補強。</li> </ol>
	P 棟	雨淋板	雨淋板風化、朽蝕,面板脫落。	<ol> <li>全面解體檢視。</li> <li>將勘用雨淋板整理後回組。</li> <li>勘用構件除漆,塗裝護木漆後回組,不足部分仿作組立。</li> </ol>
門窗	L棟 P棟	門窗	後期增修改建、門窗扇佚失。	<ol> <li>拆除鋁門窗及後期增添設備。</li> <li>既有木窗清理整修。</li> <li>供失部分可依原貌仿作,但須具有識別性。</li> <li>勘用木門窗除漆,塗裝護木漆後回組。</li> </ol>

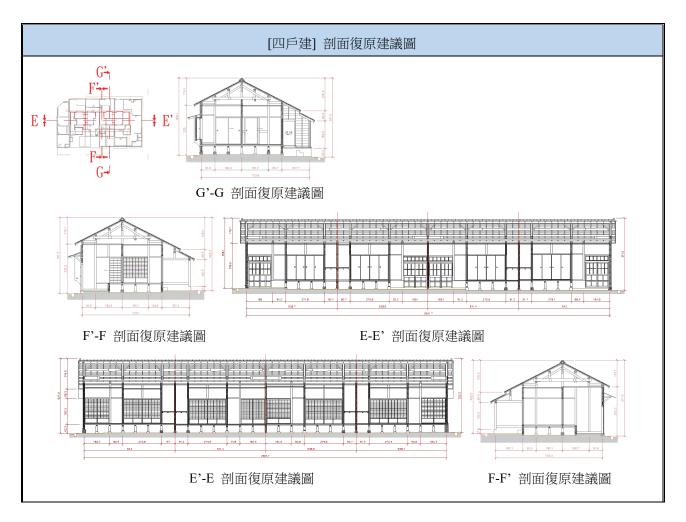
圖6-38 L、P 棟之內牆復原建議

名稱	位置	現況構造材質	損壞情況	修復方式
		灰泥粉光層	表面汙損、泛黃、龜裂或破損, 局部裸露竹編泥牆牆體,內牆 土石流失。	<ol> <li>全面檢視牆體損壞並分級紀錄。</li> <li>損壞情況輕微者清理修補,嚴重部分盡量回復建築原有風貌。</li> <li>膨拱處敲除,檢視裂縫並作補強修繕。</li> </ol>
內牆	L棟 P棟	水泥粉光層	表面油漆脫落、起砂、龜裂。	<ol> <li>後期塗裝於灰泥粉光層上的水泥砂漿剔除。</li> <li>裸露磚牆部分,重新施作水泥砂漿粉光。</li> </ol>
		後期覆貼裝修面材	牆面後期貼覆裝修面板磁 磚、夾板、壁紙。	<ol> <li>拆除、剔除後期附著材料。</li> <li>盡量回復建築原有風貌。</li> </ol>

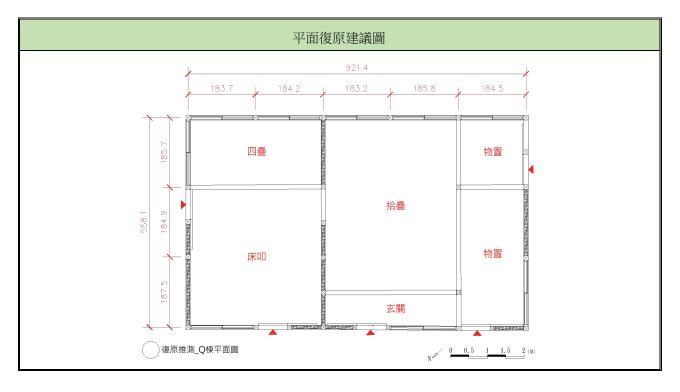
圖6-39 Q 棟之平面復原建議

名稱	位置	現況構造材質	損壞情況	修復方式
				1. 清理現場廢棄物。
				2. 盡量回復建築原有風貌,保留原
		<b> </b> 	犬走佚失、地坪汙損, 堆置廢棄	有殘跡或基地紋理。考量整體建
			建物。	築協調性,視再利用方向可重新
犬走	Q棟			設計戶外犬走,可使用現代材料、
				工法修復。
				1. 敲除清理後期修補水泥粉光層。
		水泥粉光	後期增修建。	2. 盡量回復建築原有風貌,保留原
				有殘跡或基地紋理。
		夯土地坪	夯土回填。	1. 全面檢視清理水溝範圍。
水溝	Q 棟			2. 保留原有殘跡或基地紋理,考量
小冊	Q 1/K	水泥粉光	後期增修建。	整體建築排水功能,視再利用方
				向可採現代材料、工法修復。
				1. 清理室內廢棄土石。
		夯土地坪	室内原有床組移除,地坪汙損。	2. 保留原有殘跡、勒腳牆,視再利
地坪	Q 棟			用方向可採現代材料、工法修復。
地杆	Q 17K		百庆组移除, 丰而 比 票 湖 嚟 地 埔	1. 清理室內殘存地磚。
		塑膠地磚	原床組移除,表面貼覆塑膠地磚	2. 保留原有殘跡、勒腳牆,視再利
			面材破損	用方向可採現代材料、工法修復。

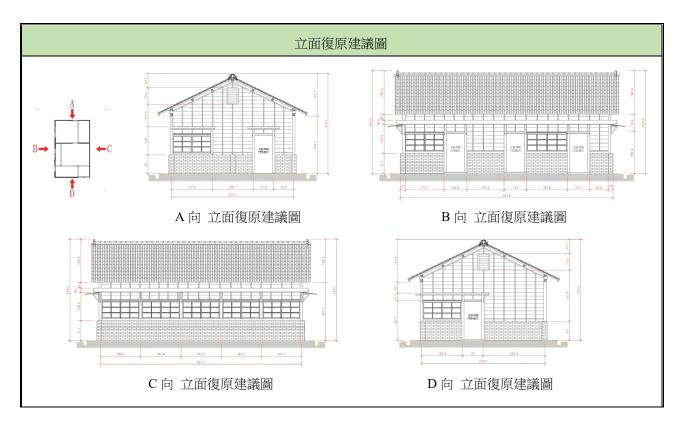
圖6-41 Q 棟之外觀立面復原建議

名稱	位置	現況構造材質	損壞情況	修復方式
		勒腳牆	表面粉光層龜裂、破損,磚面破損,局部有水泥砂漿修補痕跡。	<ol> <li>剔除簡易修補磚面。</li> <li>盡量回復建築原有風貌。考量整 體建築協調性,損壞較嚴重部分 或原結構須補強處,可採現代科 技或材料、工法。</li> </ol>
外牆	Q 棟	雨淋板 裙板 出簷	雨林板風化、朽蝕,面板破損、 脫落,裙板大部分遭拆除,出簷 殘留部分損壞嚴重。	<ol> <li>雨淋板全面解體檢視。</li> <li>將勘用構件整理後回組,損壞較嚴重部分或原結構須補強處,可採現代科技或材料、工法,但須具有還原修復之識別性。</li> <li>裙板、出簷可依新材料、新工法修復,但須考量整體的協調性。</li> </ol>
門窗	Q棟	門窗	後期增修改建並加裝紗門、舊有 門窗扇局部佚失。	<ol> <li>折除既有紗門及簡易門扇。</li> <li>既有木窗清理整修,勘用回組。</li> <li>佚失部分可仿作復原。</li> </ol>

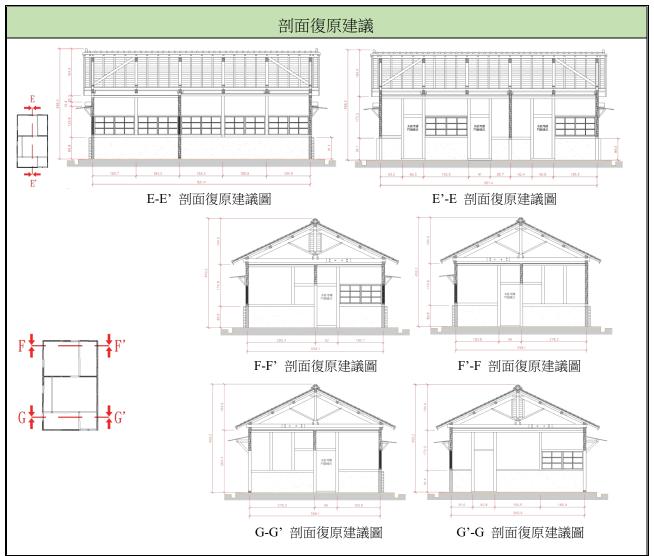
圖6-42 Q 棟之內牆復原建議

名稱	位置	現況構造材質	損壞情況	修復方式
內牆	Q棟	灰泥粉光層	表面汙損、泛黃、龜裂。	<ol> <li>拆除、剔除後期附著材料及後期增建牆體。</li> <li>全面檢視牆體損壞並分級紀錄。</li> <li>損壞情況輕微者清理修補,膨拱處敲除,檢視裂縫並作補強修</li> </ol>
		後期覆貼裝修面材 增改建簡易竹牆	面材朽蝕,表面汙損。	<ul><li>繕。</li><li>4. 損壞較嚴重或原結構須補強處,可採現代科技或材料、工法,但須具有還原修復之識別性。</li></ul>

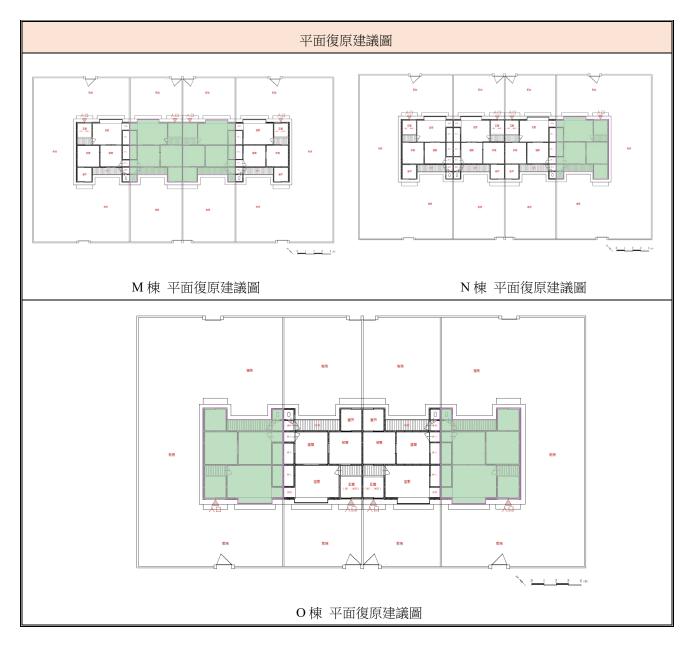
圖6-43 M、N、O 棟之平面復原建議

名稱	位置	現況構造材質	損壞情況	修復方式
犬走	M 棟 N 棟 O 棟	磁磚	增改建範圍地板貼覆磁磚。	<ol> <li>地坪貼覆磁磚處剔除,檢視現存殘跡或遺構。</li> <li>損壞程度輕度,建議仿作復原。</li> <li>損壞程度較高者(色塊範圍),採原風貌復原,依新材料、工法修復(新、舊具可識別性),須考量整體的協調性。</li> </ol>
		原有水泥粉光	粉光層表面破損、龜裂。	水泥粉光表面風化龜裂處修補整修。

名稱	位置	現況構造材質	損壞情況	修復方式
		後期水泥粉光	後期修建、回填修補水 泥砂漿粉光層,表面堆 置廢棄傢俱及傾廢木構 件。	<ol> <li>清理廢棄建材及傢俱,並檢視傾倒構件。</li> <li>損壞程度輕度,仿作復原。</li> <li>損壞程度較高者(色塊範圍),採原風貌復原,依新材料、工法修復(新、舊具可識別性),但須考量整體協調性。</li> </ol>
水溝	M 棟 N 棟	磁磚	增改建範圍地板貼覆磁磚。	<ol> <li>地坪貼覆磁磚處剔除,並解體調查檢視現存殘跡或遺構。</li> <li>損壞程度輕度依原有水溝尺寸仿作。</li> <li>損壞程度較高者(色塊範圍),採原風貌復原,依新材料、工法修復(新、舊具可識別性),但須考量整體協調性。</li> </ol>
	O棟	水泥粉光	後期修建、回填修補。	<ol> <li>損壞程度輕度依原有形式仿作。</li> <li>損壞程度較高者(色塊範圍),採原風貌 復原,依新材料、工法修復(新、舊具可 識別性)。</li> </ol>
		磁磚	後期地板貼覆磁磚。	<ol> <li>原表面外覆磁磚處剔除,並解體調查檢視現存殘跡或遺構。</li> <li>檢視地坪損壞情況,進行整修。</li> <li>損壞程度輕度仿舊修復。</li> <li>損壞程度較高者(色塊範圍),採原風貌復原,依新材料、工法修復(新、舊具可識別性),但須考量整體協調性。</li> </ol>
地坪	M 棟 N 棟 O 棟	水泥粉光地坪	室內床架已拆除,以水泥粉光地坪填補。	<ol> <li>原表面外覆水泥粉光層處剔除,並解體調查檢視現存殘跡或遺構。</li> <li>檢視地坪損壞情況,進行整修。</li> <li>損壞程度輕度仿舊修復。</li> <li>損壞程度較高者(色塊範圍),採原風貌復原,依新材料、工法修復(新、舊具可識別性),但須考量整體協調性。</li> </ol>
		架高床組 (表面材貼覆裝 修面板)	架高床組木料朽蝕,鋪 面為後期整修貼覆裝修 面材。	<ol> <li>檢視床組損壞情況,剔除後期附著裝修面板。</li> <li>抽換損壞之床組構件,其餘全面整修。</li> <li>損壞程度輕度,建議仿舊修建。</li> <li>損壞程度較高者(色塊範圍),採原風貌復原,依新材料、工法修復(新、舊具可識別性),但須考量整體協調性。</li> </ol>

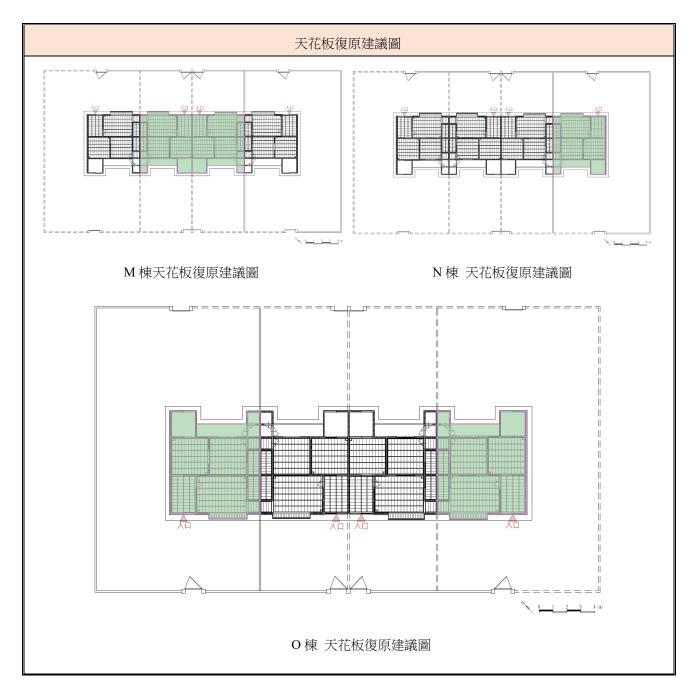
圖6-44 M、N、O 棟之天花板復原建議

名稱	位置	現況構造材質	損壞情況	修復方式
		木作天花板 (夾板、裝修面板)	後期外覆之木作天花板	拆除後期附著木作天花板。
天花板	M 棟	無天花板	後期改建拆除原有天花板。	<ol> <li>現場檢視清理可用構件,勘用部位補 填回組於原樣貌復原區域。</li> <li>天花板坍塌處(色塊範圍),可依新 材料、工法修復(新、舊具可識別性), 但須考量整體的協調性。</li> </ol>

名稱	位置	現況構造材質	損壞情況	修復方式
	, —	輕鋼架天花板	後期外覆明架天花板。	拆除後期附著明架天花板。
		無天花板	屋頂破損、天花板脫落。	<ol> <li>現場檢視清理可用構件,勘用部位可 補填回組於原樣貌復原區域。</li> <li>天花板坍塌處(色塊範圍)可依新材 料、工法修復(新、舊具可識別性), 但須考量整體的協調性。</li> </ol>
	N棟	木作天花板 (塑膠面板)	後期外覆之塑膠天花板。	拆除後期修建之塑膠天花板。
		原有竿緣天花板	原有竿緣天花板汙損、破損或是表面附著油漆。	<ol> <li>檢視清理破損處天花板。</li> <li>表面除漆、抽換朽蝕風化構件。</li> <li>可仿舊復建,或以現代科技與工法因應。</li> </ol>
	O棟	天花板坍塌	屋頂破損,天花板坍塌。	<ol> <li>現場檢視清理可用構件,勘用部位補填回組於原樣貌復原區域。</li> <li>天花板坍塌處(色塊範圍)可依新材料、工法修復(新、舊具可識別性),但須考量整體的協調性。</li> </ol>
		原有竿緣天花板	原有竿緣天花板汙損、破損或是表面附著油漆。	<ol> <li>檢視清理破損處天花板。</li> <li>表面除漆、抽換朽蝕風化構件。</li> <li>可仿舊復建,或以現代科技與工法因應。</li> </ol>

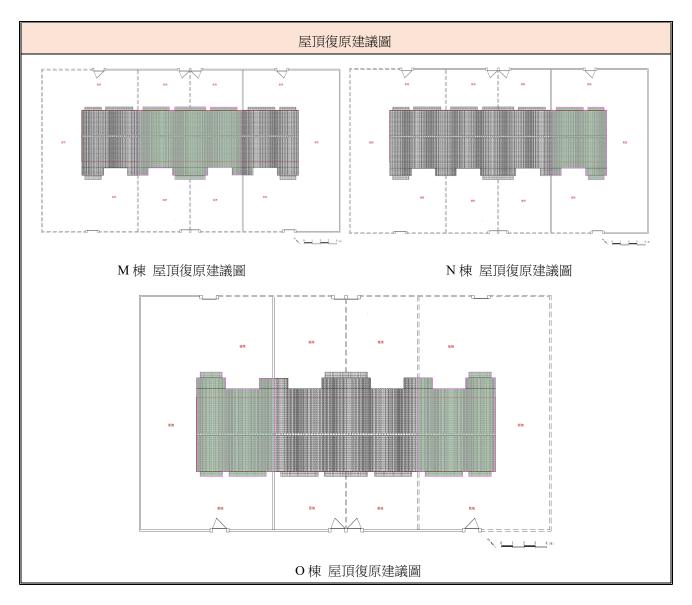
圖6-45 M、N、O 棟之屋頂復原建議

名稱	位置	現況構造材質	損壞情況	修復方式
		封簷板	面板破損、掉落、局部佚失。	全面檢視清理,依損壞情況予以整修。
				1. 現場屋頂檢視清理可用構件,勘用部
				位補填回組於原樣貌復原區域。
				2. 屋頂坍塌處(色塊範圍)採原風貌復
	M 棟	無屋頂	屋頂已拆除或塌坍、破損。	原,可依新材料、工法修復,但必須
屋頂	N棟			保留原有殘跡,並考量整體建築與景
	O棟			觀的協調性。
				1. 全面解體檢修、清理並做分類。
		水泥瓦	水泥瓦、屋脊瓦破損脫落。	2. 整合屋瓦、統一形制並回鋪勘用品,
				不足部分,可以新料補充。

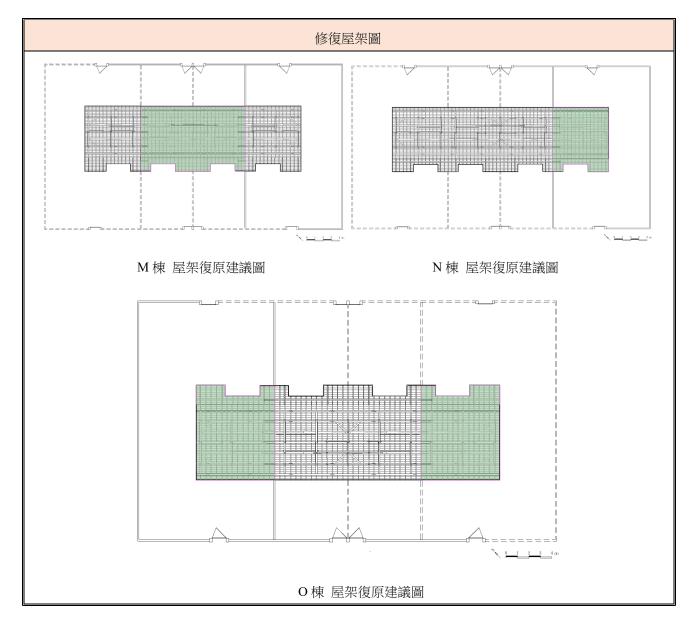
圖6-46 M、N、O 棟之屋架復原建議

名稱	位置	現況構造材質	損壞情況	修復方式
屋架	M 棟 N 棟 O 棟	木屋架	表面汙損,構件朽蝕。	<ol> <li>木構件全面檢視清理。</li> <li>損壞程度較低者,建議仿舊復建,或以現代科技與工法因應。構件蛀蝕處清除,灌注 EOPXY 或採墩接方式抽換;不足以新料替補。</li> <li>損壞程度中高以上者(色塊範圍),採原風貌復原,可依新材料、工法修復,但須保留原有殘跡,並考量整體建築與景觀的協調性。</li> </ol>

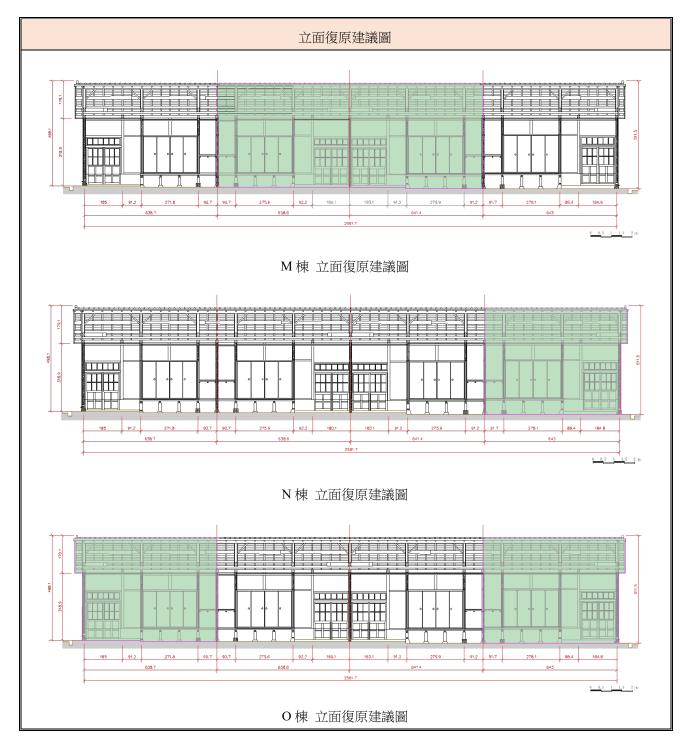
圖6-47 M、N、O 棟之立面復原建議

名稱	位置	現況構造材質	損壞情況		修復方式
				1.	後期增修改建磚牆或水泥牆體予以
	M 棟		   後期增修改建磚牆、水泥		拆除。
外牆	N棟	磚牆 (水泥牆)	後	2.	檢視清理原有牆基基礎,損壞程度較
	O棟		Nel °		低可仿舊重建;或保留殘跡或紋理,
					以現代科技與工法因應。

名稱	位置	現況構造材質	損壞情況	修復方式
		木作裝修板	後期覆著於外牆之夾板、裝 修板、塑膠面板。	拆除後期覆著面材,檢視清理原有牆體。
		   勒腳牆	表面粉光層龜裂、破損,局	1. 拆除後期增修砌牆體結構。
		175,047,114	部拆除或增修砌牆體。	2. 原有勒腳牆龜裂、破損處修補。
			雨淋板風化、朽蝕,面板脫	1. 全面解體檢視,將勘用雨淋板整理後回組。
		雨淋板	落。	2. 勘用構件除漆,塗裝護木漆後回組,
				不足部分仿作組立。

3. 損毀嚴重處可仿舊重建。
		│ │破損或後期拆除		外牆牆體損壞程度較高者(色塊範圍),
		   雨淋板	雨淋板損壞嚴重。	採風貌式復原,可依新材料、工法修復,
		·		但須考量整體協調性。
				1. 後期增修改建牆體予以拆除。
	M 棟 N 棟	磚牆(水泥牆)	   後期增修改建磚牆、水泥	2. 檢視清理原有牆基基礎,必要時保留
			仏太   の   の   の   の   の   の   の   の   の	原有殘跡或基地紋理,不建議仿舊重
				建,建議保留殘跡或紋理、採取風貌
				式保存,或以現代科技與工法因應
		灰泥粉光層	表面汙損、泛黃、龜裂或破損,局部裸露竹編泥牆牆	1. 全面檢視牆體損壞並分級紀錄。

2. 損壞處清理修補,膨拱處敲除至結構
內牆			   體,內牆土石流失。	體,檢視裂縫並作補強修繕,表面重
	O棟			新灰泥塗裝。
				1. 拆除、剔除後期附著材料。
				2. 檢視清理原有牆體,損壞程度中等
		後期覆貼裝修面	牆面後期貼覆裝修面板	者,不建議仿舊重建。
		材	磁磚、夾板、壁紙。	3. 牆體損壞程度較高者(色塊範圍),
				可依新材料、工法修復(新、舊具可
				識別性),但須考量整體協調性。

1. 拆除既有鋁門窗及後期設備。
				2. 既有木窗清理整修。
	M 棟			3. 佚失部分可仿舊重建。
門窗	N棟	門窗	後期增修改建、門窗扇佚	4. 勘用木門窗除漆,塗裝護木漆後回
	O棟		失。	組,不足部分仿作組立。
	. 1.			5. 門窗損壞程度中高級以上者(色塊範
				圍),可依新材料、工法修復(新、
				舊具可識別性),須考量整體協調性。
