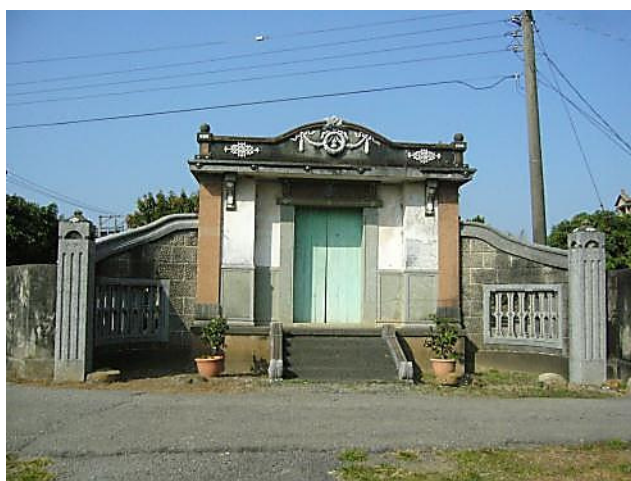
目前現有燈飾已遺失，女兒牆上之壁面有風化現象，壁面有受潮痕跡，尤其背面圍牆粉刷層剝落嚴重，另臺基有龜裂痕跡，有輕微變形。

【圖 4-8-1】精緻的門樓與主建物同造型

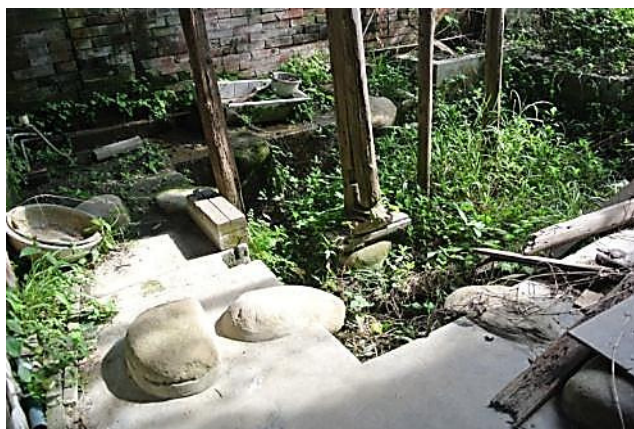
【圖 4-8-9】洗滌池

洗滌池由大小卵石排成兩相連接之圓，一大一小，一淺一深。由牆出水口引水圳入至小水池，其深 60 公分，主要為張家婦女洗衣之處。水池四周有卵石排成六座，形狀似座椅與洗衣板。因原有屋頂已損壞，目前有用木料搭接固定。

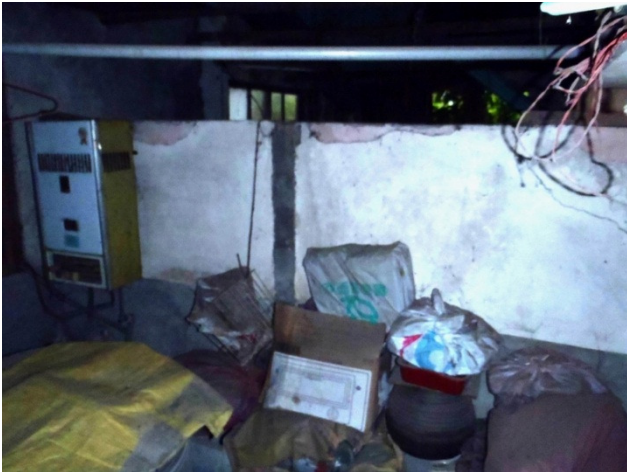
位於左護龍後側的廁所，為早期張家的沐浴空間，由約 170 公分的圍牆分割兩成間，共用一個方形水池；右側空間則由兩扇門入，目前無法進入，內部堆積雜物。左側空間則由另一入口進入，內側有共用的半水池以及方形浴池和一個沐浴木桶。各設備皆保存完善，無龜裂與損壞，但因有一水路經外牆水道進入，水道路線受阻，浴室地坪常淹水且潮濕，內部設備物品易受潮損壞。

【圖 4-8-15】早期的衛浴空間，現堆積雜物

應修復原有水道路線，以避免此處的水路受阻，無法順利流出，而四處漫延，導致地坪長期淹水受潮。

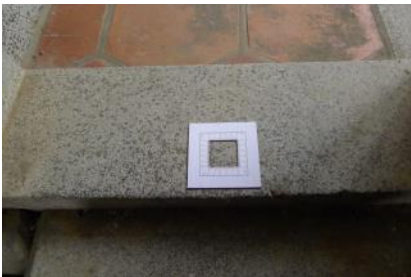
| 空間位置 | 洗石子種類、材料說明 | 損壞狀況與修復建議 |
|---|---|---|
| <br>磨石子門檻 | <br>灰底+白石+黑石+黃石 | 位於建物各個出入口<br><br>損壞狀況：僅有部分有龜裂和缺口痕跡。<br><br>修復建議：維持原樣，缺口處填補新石子或用石材黏著劑修補。整體保存狀況良好。 |

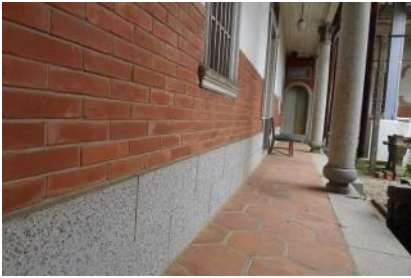
| | | <p>位於建物中庭及一、二進立面。</p> <p>損壞狀況：僅有部分有龜裂痕跡。</p> <p>修復建議：維持原樣，或用石材黏著劑修補裂縫。</p> <p>整體保存狀況良好。</p> | |

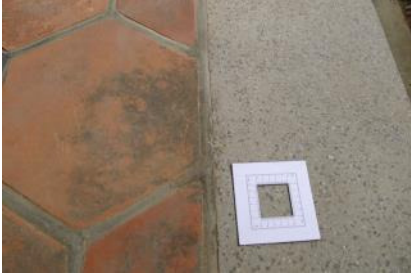
| | | <p>位於建物中庭及一、二進步廊之地坪。</p> <p>損壞狀況：一進右側地坪，及中庭右側步廊龜裂損壞嚴重；其他位置僅有部分有龜裂痕跡。</p> <p>修復建議：微小裂縫維持原樣，或用石材黏著劑修補裂縫。損壞嚴重者，恐需拆除部分重新裝修。</p> | |

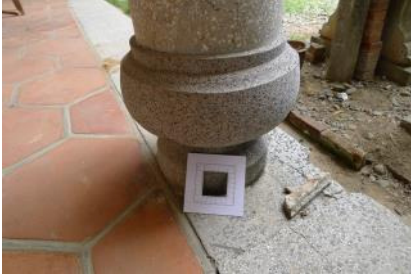
| | | <p>位於建物中庭及一、二進立面之柱廊。</p> <p>損壞狀況：僅有部分有龜裂痕跡。</p> <p>修復建議：維持原樣，或用石材黏著劑修補裂縫。</p> <p>整體保存狀況良好。</p> | |

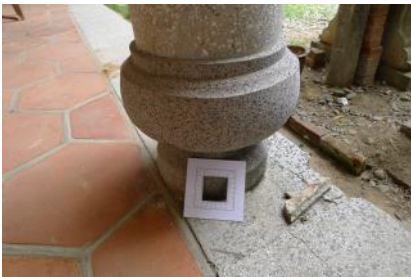
| | | <p>位於建物中庭及一、二進立面之柱廊。</p> <p>損壞狀況：僅有部分有龜裂痕跡。</p> <p>修復建議：維持原樣，或用石材黏著劑修補裂縫。</p> <p>整體保存狀況良好。</p> | |

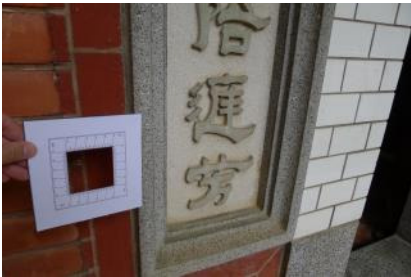
| | | | <p>位於建物中庭左右護龍之門聯。</p> <p>損壞狀況：無。</p> <p>修復建議：維持原樣。</p> <p>整體保存狀況良好。</p> |

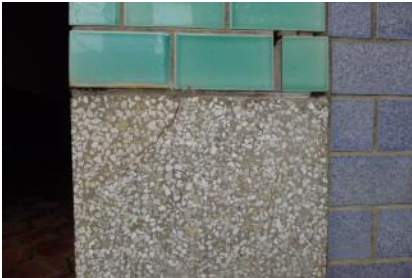
| | | <p>位於建物二進立面。</p> <p>損壞狀況：僅有部分有龜裂痕跡。</p> <p>修復建議：維持原樣，或用石材黏著劑修補裂縫。</p> <p>整體保存狀況良好。</p> | |

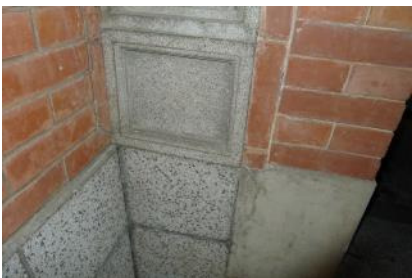
| <p>磨石子-二進門-群堵</p> | <p>灰底+大白石+寒水石</p> | <p>位於建物二進立面之步廊。</p> | |

| | | <p>損壞狀況：僅有部分有水漬痕跡。</p> | |

| <p>洗石子-群堵</p> | <p>灰底+寒水石+黑石</p> | <p>修復建議：維持原樣。</p> | |

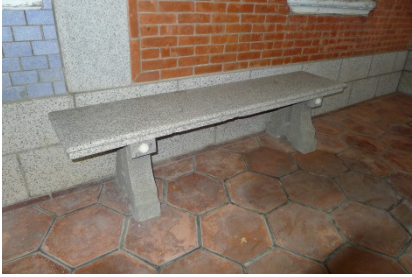
| <p>整體保存狀況良好。</p> | | <p>位於建物中庭及一、二進步廊共有六座。</p> | |
| | | <p>損壞狀況：僅有部分有龜裂痕跡。</p> | |

| <p>磨石子椅</p> | <p>灰底+蛇文石+黑石+寒水石</p> | <p>修復建議：維持原樣。</p> | |

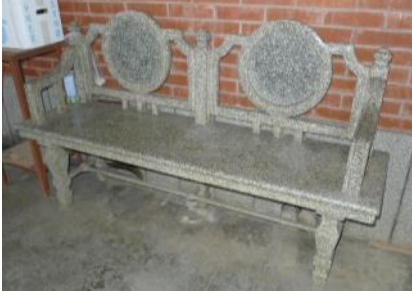
| <p>整體保存狀況良好。</p> | | <p>位於建物中庭及一、二進步廊有兩座。</p> | |
| | | <p>損壞狀況：無。</p> | |

| <p>磨石子椅靠</p> | <p>黑底+大白石+黃石</p> | <p>修復建議：維持原樣。</p> | |

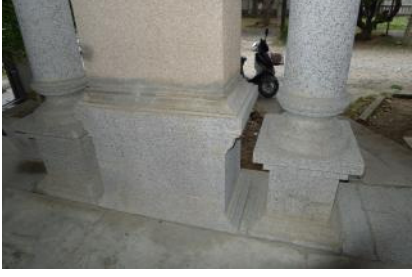
| <p>洗石子柱身</p> | <p>黃底+紅石+特白石</p> | <p>修復建議：維持原樣，或用石材黏著劑修補裂縫。損壞嚴重者需鑿開重新裝修。</p> | |

| <p>整體保存狀況良好。</p> | | <p>位於建物一進立面。</p> | |
| | | <p>損壞狀況：部分有龜裂痕跡和破損</p> | |

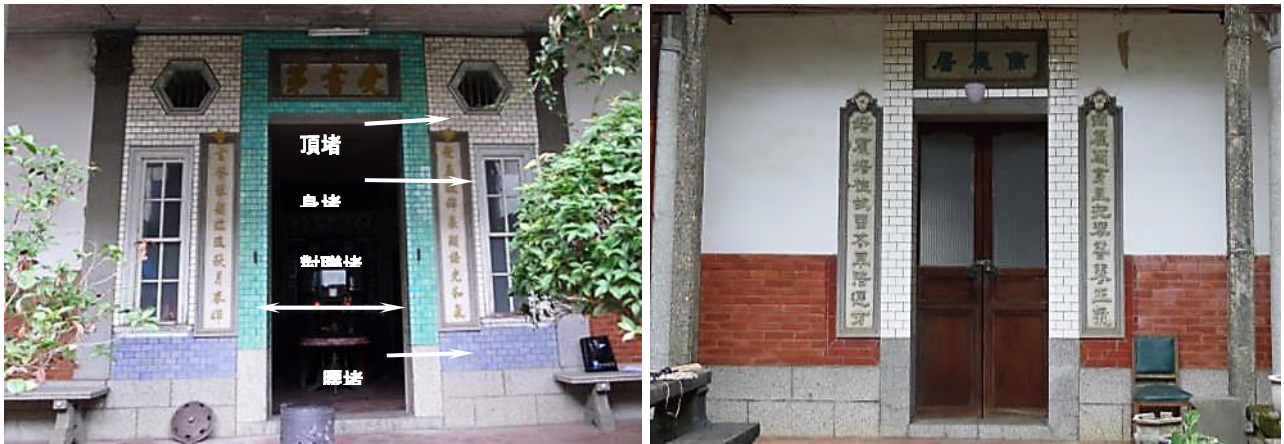
建材會反映時代的背景人文，磁磚正是其中一種，它在早期被裝飾於台灣傳統民宅，使建築顯現其屋主的身分地位與時代潮流。目前裝飾於張宅的磁磚有兩類，一種為無紋樣的素面磁磚，表面上釉約 10.5 公分 x 6 公分，以顏色排列，裝飾於建物面積較大的牆體及門框，如面二進後廳的正面以藍色磁磚裝飾腰堵，以青綠色磁磚裝飾對聯堵，以白色磁磚裝飾身堵及頂堵【圖 4-9-1】；左右護龍私廳的正立面主入口壁面則以白色磁磚裝飾對聯堵。【圖 4-9-2】

【圖 4-9-1】二進正面以藍綠色及白色及、藍色素面釉磚裝飾 【圖 4-9-2】二進正面以藍綠色磁磚裝修門框，藍色磁磚裝修門框，藍色磁磚裝修

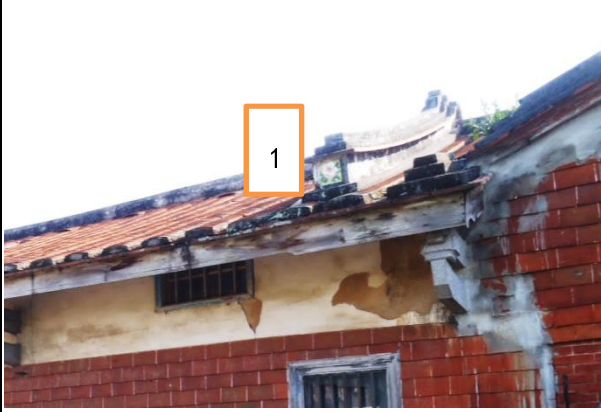
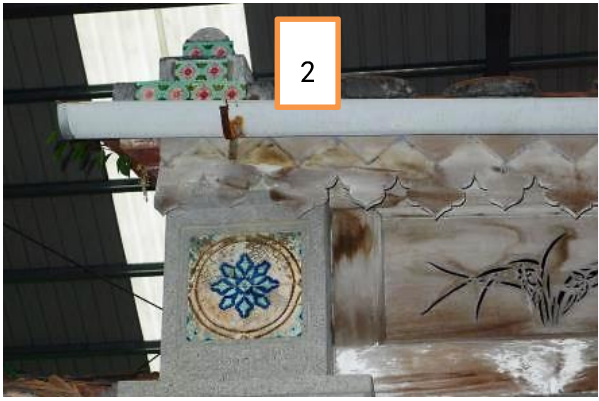
| A 位於屋頂牌頭上的彩磁 | | | |
|---|---|---|---|
| 1 | | | <ul style="list-style-type: none"> <li>位置：位於左右護龍的牌頭上，為「中國吉祥紋樣馬約利卡磁磚」，浮雕磁磚，單片（6" x 6"）</li> <li>紋樣說明：圖紋寫實，以漸層粉紅色之牡丹花為中心，加上淡綠底，深綠葉簡單陪襯。</li> <li>象徵隱喻：牡丹花為富貴花。取其花開富貴之意。</li> <li>現況：表面色澤紋樣保存良好，各屋頂牌頭處之磁磚均在無遺失。</li> </ul> |

修復建議：張宅彩磁僅有部分因長年的風吹日曬，而有細微的裂紋和剝落現象，但就整體而言，保存狀況良好，唯在一進右側有部分屋脊斷裂，脊堵上之磁磚部分剝落遺失，二進右側屋頂倒塌，屋脊上的彩磁損壞遺留於現場。建議為便於彩磁日後可原貌復原，平日應將剝落的彩磁妥善保管，待日後再利用修復時，可重新清潔，黏貼原處。

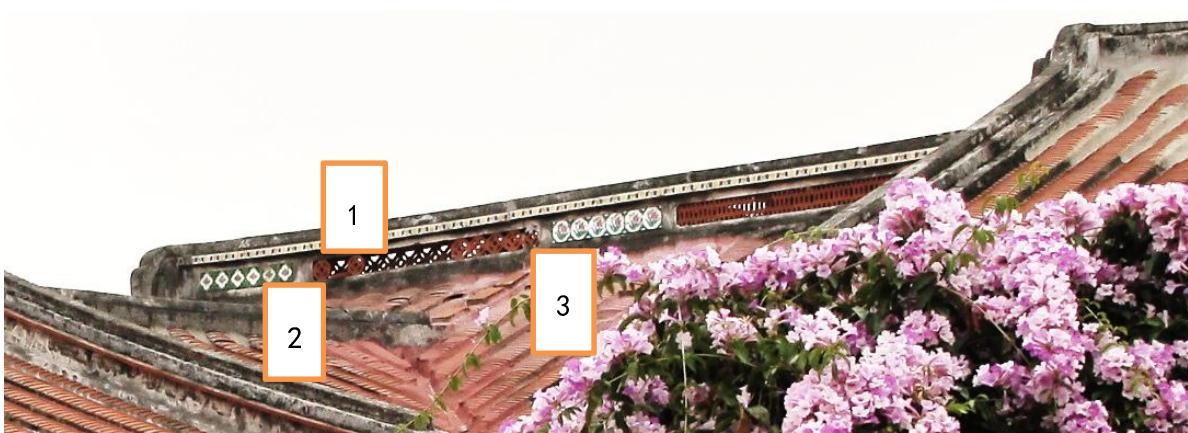
## C 位於一進背面左右稍、盡間屋頂之上馬路與脊堵的彩磁

| 1 | | | <ul style="list-style-type: none"><li>• 位於屋脊之上馬路，為日製「仿維多利亞磁磚」的浮雕磁磚，單片（6" x 3"）；數片組合成一列</li><li>• 以金黃色有西洋臉譜之太陽為中心，兩側以朝陽似洛神紅花對稱排列，再滾深綠色邊框，整體呈現出鮮豔圖飾，為彩磁中少見的圖紋。</li><li>• 現況：左側屋頂之磁磚，表面色澤紋樣保存良好，僅在表面有龜裂細紋；右側屋脊損壞，部分位於上馬路的磁磚斷裂，傾倒於屋頂上。</li></ul> | |

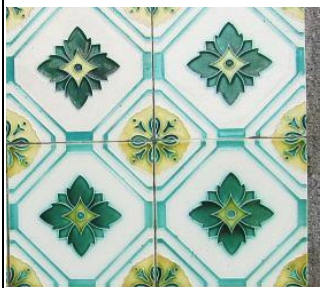
| D 位於二進正面左右稍、盡間屋頂之上馬路與脊堵的彩磁 | | | | |
|---|---|---|---|---|
| 2 | | <ul style="list-style-type: none"><li>位於脊堵的位置，為日製「仿維多利亞磁磚」的浮雕磁磚，單片（6" x 6"）；數片相連成一系列，原拼裝方式應為四片一組。現一組 6 片相連成一系列，此屋脊共有三組相同紋路，平均分置於中間，與左右兩側</li><li>幾何圖紋，以白底綠色菱形花朵為中心，四邊接綠色框，四片組合成另一朵黃底草綠色四葉幾何花。</li><li>現況：表面紋樣仍留存，但原白色部分重上淡綠色漆，而黃色部分則上淡紅色漆。（註：左圖為他處與本建物紋樣相同之磁磚）</li></ul> | | |

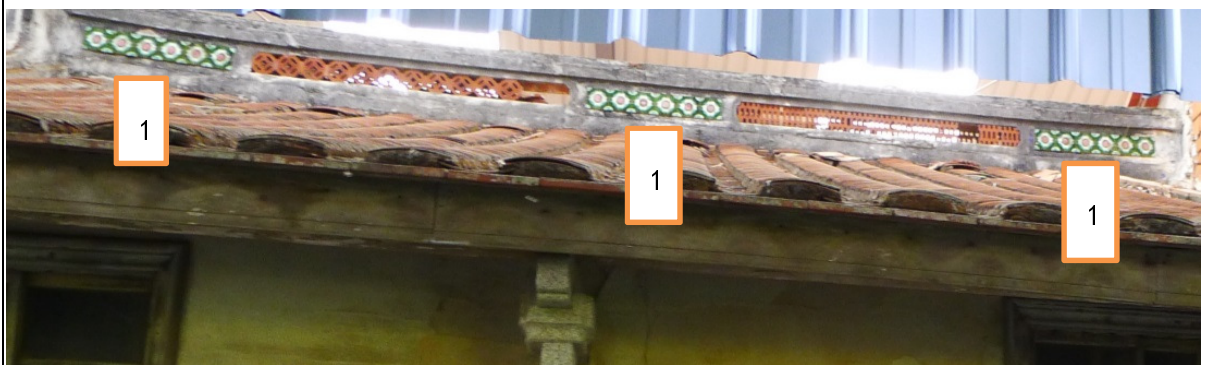
| D 位於二進正面左右稍、盡間屋頂之上馬路與脊堵的彩磁 | | | | |
|---|---|---|---|---|
| 1 | | | <ul style="list-style-type: none"><li>位置：位於脊堵上，為日製「仿維多利亞磁磚」的浮雕磁磚，單片（6" x 6"）；6 片相連成一系列一組，共有 3 組，共同對稱放置於脊堵的中心與兩邊，原拼裝方式應為 4 片一組。</li><li>紋樣：幾何形式，以紅色花紋為中心，白底再加上以淡藍色幾何四片葉形框，融於草綠色底的花園步道。</li><li>現況：表面色澤紋樣保存良好無遺失，僅有部分污澤和細縫。（同 F-4 磁磚）。</li></ul> | |

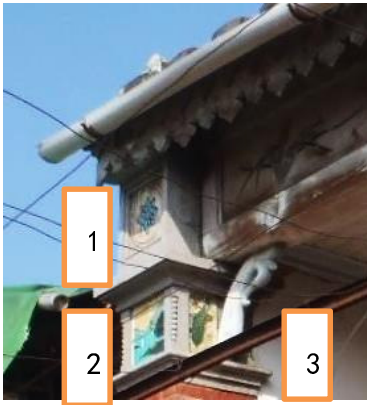
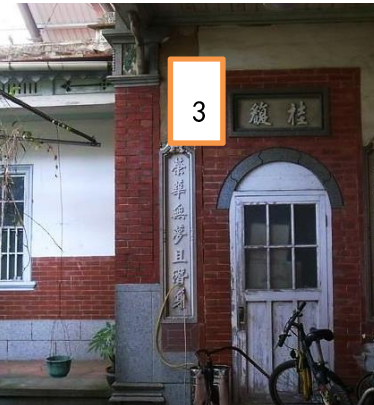
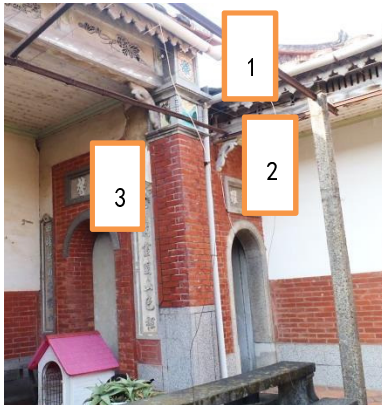
| F | 位於中庭墀頭上的彩磁 | | |
|---|---|---|---|
| 裝飾位置 | <p data-bbox="331 723 523 752">中庭二進右側墀頭</p> | <p data-bbox="738 723 930 752">中庭一進左側墀頭</p> | <p data-bbox="1145 723 1337 752">中庭一進右側墀頭</p> |
| 1 | | | <ul style="list-style-type: none"> <li>• 位置：位於中庭之屋頂墀頭，為日製「仿維多利亞磁磚」的浮雕磁磚，單片（6" x 6"）；4片一組。</li> <li>• 紋樣：洗石子框，幾何圖飾，以白底藍花為中心，至於褐色雙圓中，周邊再滾以淡藍與深藍色，不規則形邊。</li> <li>• 說明：為幾何形式之花朵圖紋，一般臺灣傳統建築較為少見。（因幾何磁磚之圖紋較無隱喻，傳統民宅較不喜用。）</li> <li>• 現況：表面色澤與紋樣因風吹日照有風化現象，部分顏色剝落，表面有龜裂痕跡。但整體而言，圖樣仍清楚可見，保存狀況尚可。</li> </ul> |

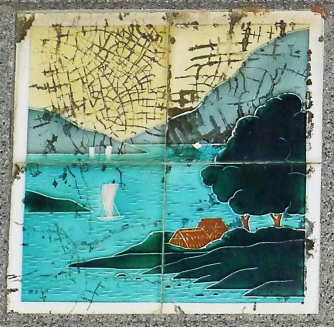
| F | 位於中庭墀頭上的彩磁 | | |
|---|---|---|---|
| 2 | | | <ul style="list-style-type: none"> <li>• 位置：位於面向中庭之柱頭上，為「日產紋樣馬約利卡磁磚（Victorian Tile）」，浮雕磁磚，單片（6" x 6"），4片一組。</li> <li>• 紋樣：以洗石子為框，白邊，白帆，金色天空，淡綠色遠山，藍綠色湖，深綠色植栽，以及咖啡色日式建築，整體以「之」字形構圖於中。</li> <li>• 說明：以轉印手法所製，為當時具專利之日本山水圖紋，此圖在一般臺灣傳統建築較為少見。（因日本磁磚之圖紋較無隱喻，傳統民宅較不喜用。）</li> <li>• 現況：表面色澤與紋樣因風吹日照有風化現象，部分顏色剝落，表面有龜裂痕跡。但整體而言，圖樣仍清楚可見，保存狀況尚可。</li> </ul> |

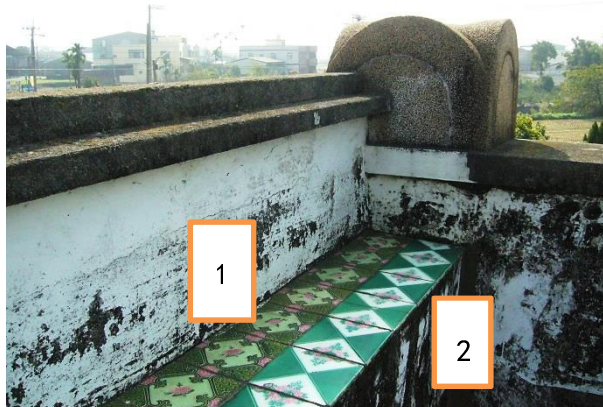
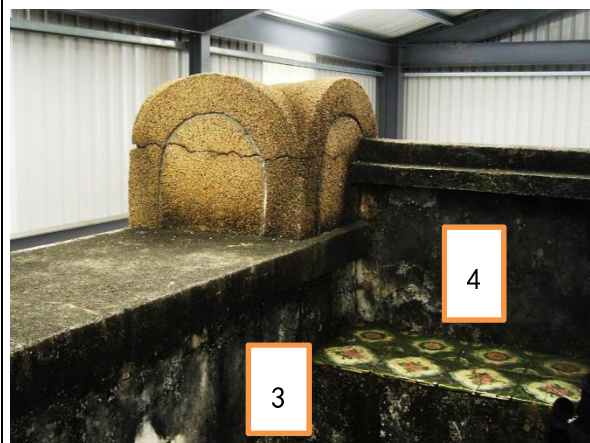
## G 位於一進正面左右平台邊的女兒牆旁的矮牆面上的彩磁

| 編號 | 彩磁紋樣 | 組合之彩磁紋樣 | 尺寸（長 x 寬）英吋、顏色、紋樣、損壞說明 |
|---|---|---|---|
| 1 | | | <ul style="list-style-type: none"> <li>位於左側平台邊的女兒牆上，為日製「仿維多利亞磁磚」的浮雕磁磚，單片（6" x 6"）；數片相連成一列。</li> <li>原拼裝方式應為四片一組，</li> <li>以紅色薔薇花紋為中心與四邊，再加上以淡綠底的幾何形框，融於草綠色標形草中。</li> <li>象徵隱喻：薔薇別名玫瑰花、長春花，為其四季不絕之花朵，有祥瑞之意。</li> <li>現況：表面色澤紋樣保存良好無遺失，僅有部分污澤。</li> </ul> |

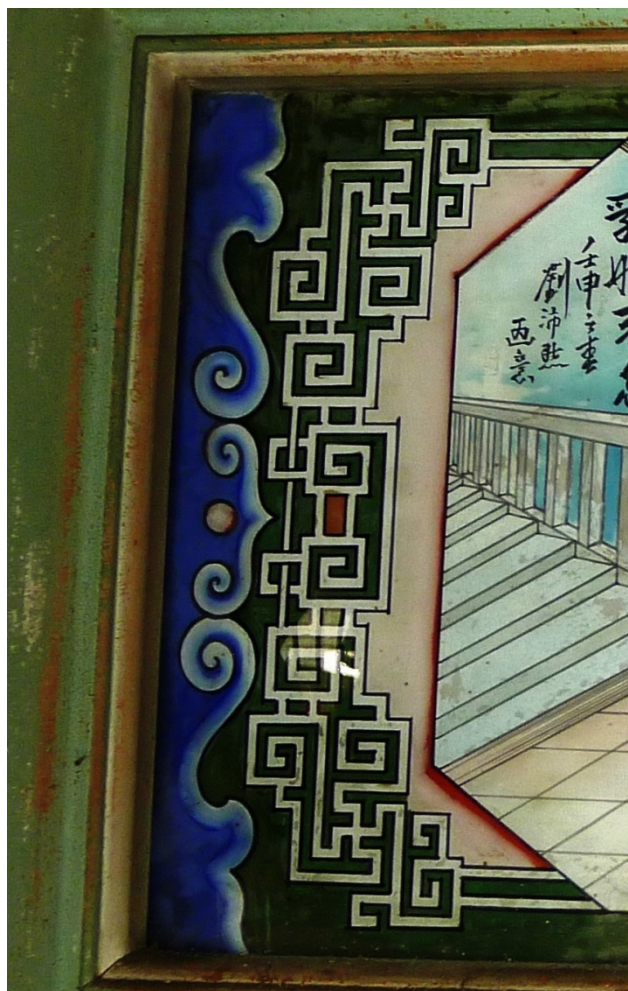
【圖 4-9-7】垛頭硬團上下各暗藏有「卍」字紋

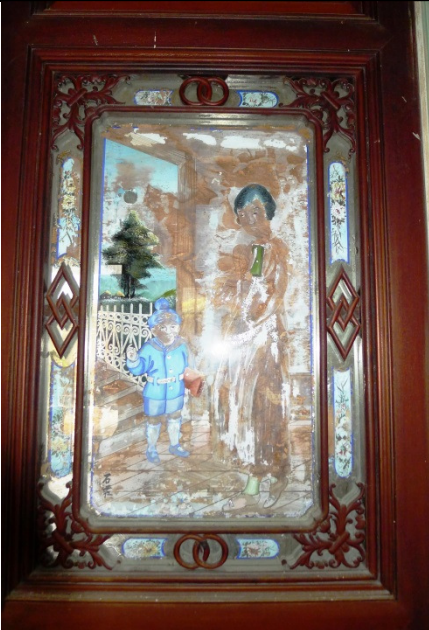
| 編號 | 構件名稱 | 主要設色 | 構圖題材 | 文字內容 | 照片 |
|---|---|---|---|---|---|
| 1 | 左格扇門身板 | 以白色為底，用色有青、綠、白、黃等 | 以時尚婦女及孩童為題材的西洋風景式畫風，婦人著洋裝站立，孩童著整齊的制服，戶外的景致具透視消點。主題的四周邊框，則以傳統式的花卉彩繪裝點 | 石莊 | |

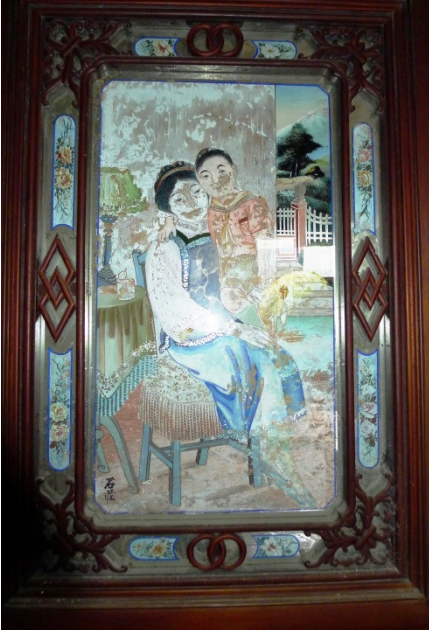
| 編號 | 構件名稱 | 主要設色 | 構圖題材 | 文字內容 | 照片 |
|---|---|---|---|---|---|
| 2 | 左格扇門身板 | 以白色為底，用色有青、綠、白、黃等 | 以時尚婦女及孩童為題材的西洋風景式畫風，婦人著傳統改良式的洋裝坐著，孩童著整齊的制服與母親依偎，並手持日本國旗，戶外景致及室內裝潢，均具西洋風。主題的四周邊框，則以傳統式的花卉彩繪裝點 | 石莊 | |

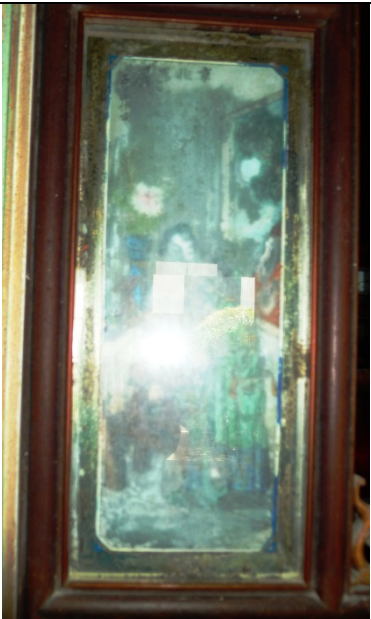
| 11 | 龕罩右裙堵 | 以淡藍為底，用色有青、白、黃、綠、紅等（毀壞較嚴重，不易辨別） | 以唐代張敞為妻畫眉為故事題材，配合畫面狹長，背景畫長形的畫框，婦人端坐，男子背對為其畫眉 | 京兆寫眉 石莊仿古 | |

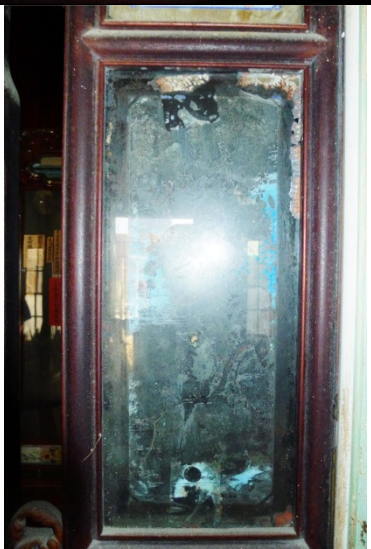
| 14 | 龕罩左腰堵 | 以銀色為框，藍色為底，用色已損壞，無法辨別 | 應搭配右側亦以花鳥為題材，畫面毀損嚴重 | 不詳 | |

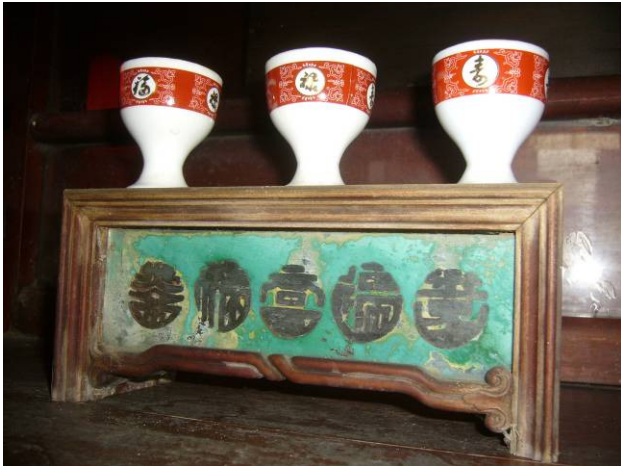
【圖 4-9-9】祖先牌位前置放供杯的供台，以團字紋玻璃彩繪裝飾

除了神龕面玻璃彩繪，祖先牌位、長生祿位及祭具等家具類，亦以玻璃彩繪裝飾，與神龕搭配成套，由其技法、構圖及色彩來看，推測亦是匠師劉沛的作品【圖 4-9-9~11】。其他尚有現存放於後進閣樓上的閒置家具，有梳粧台、宮燈等【圖 4-9-12~16】，都是木作鑲嵌玻璃彩繪的型式，宮燈六面分別以八仙人物及仕女間隔裝飾，上方則以吉祥動物為題材，玻璃的透明及油彩的鮮豔可以想像當宮燈高掛，燈火點亮時是多麼氣派。這些家具在畫風上與劉沛有異，可能是添購時即繪製完成的作品，也表示昭和年間玻璃彩繪深入民間各式藝品。

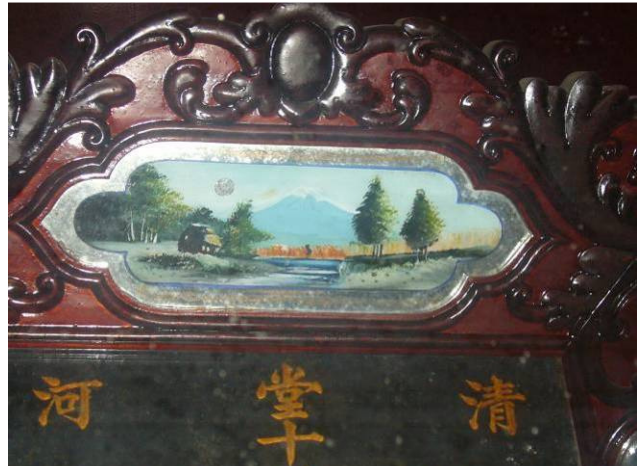
【圖 4-9-10】祖先牌位上方木雕有鮑魚飾，玻璃彩繪亦選西洋畫風的題材搭配

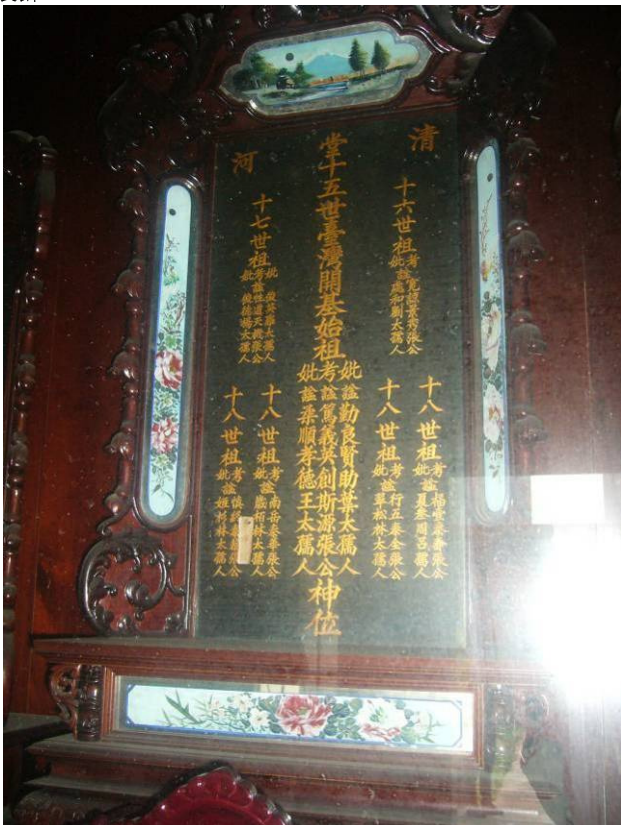
【圖 4-9-11】祖先牌位木雕屏座四周均鑲玻璃彩繪

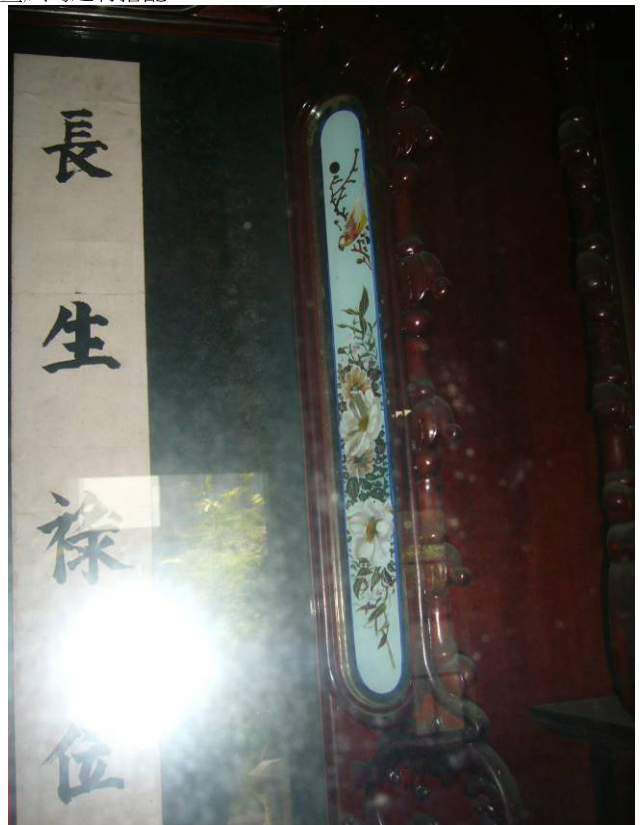
【圖 4-9-12】長生祿位牌木雕屏座四周均鑲玻璃彩繪

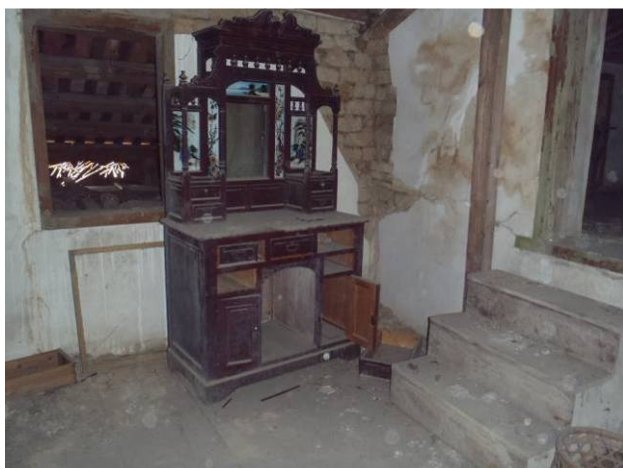
【圖 4-9-13】鑲嵌有玻璃彩繪的梳粧台

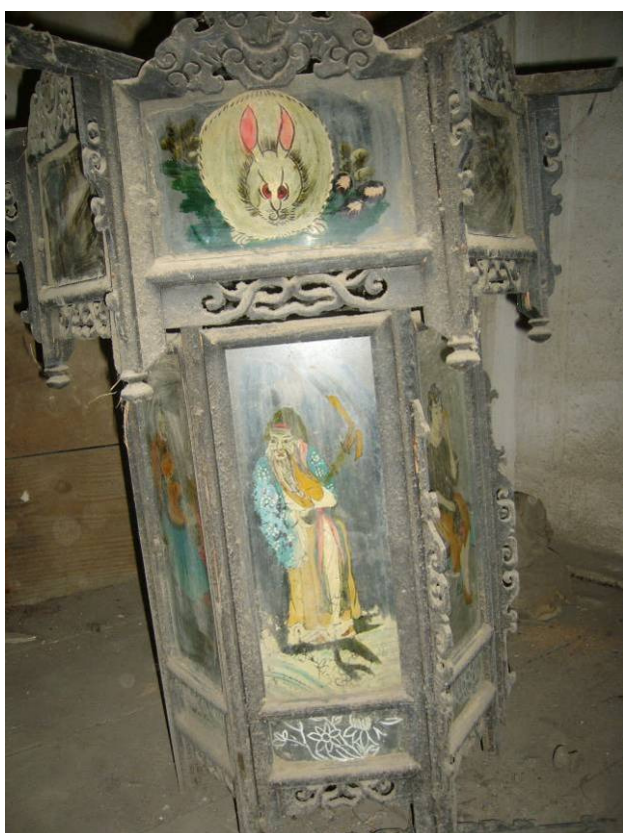
【圖 4-9-15】宮燈上以兔子，下則八仙人物為題材

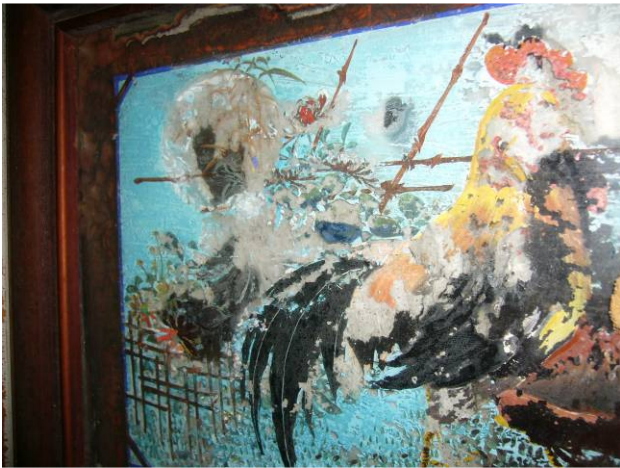
多數作品保存狀況良好，但因為整體環境太潮濕後廳神龕左右下緣處部分有嚴重剝落、脫漆現象，由其背後觀之，平板玻璃繪製完成先以紙張包住，有的紙張可看出是使用報紙，安裝後再以木板固定保護，現場木板材固定良好的大多保存狀況較佳，木板佚失者其紙張及作品長期曝露在潮濕的空氣中，導致紙張脆化及粉末化【圖 4-9-20】。依現況判斷，保存良好者維持原樣作簡單清理則可，但須改善整體環境並定期除濕，背紙及背板佚失者則進行漆料修補及背後保護層新作；但整體畫面剝落受損過高者，經向劉沛後人羅文祥先生請教，建議此類作品則採原件保存或請專業修護作彩繪加固，使不再惡化的處理，以免修繕過程中反而破壞原貌，致使原作的珍貴宕然無存。

【圖 4-9-5】剝落較為嚴重者

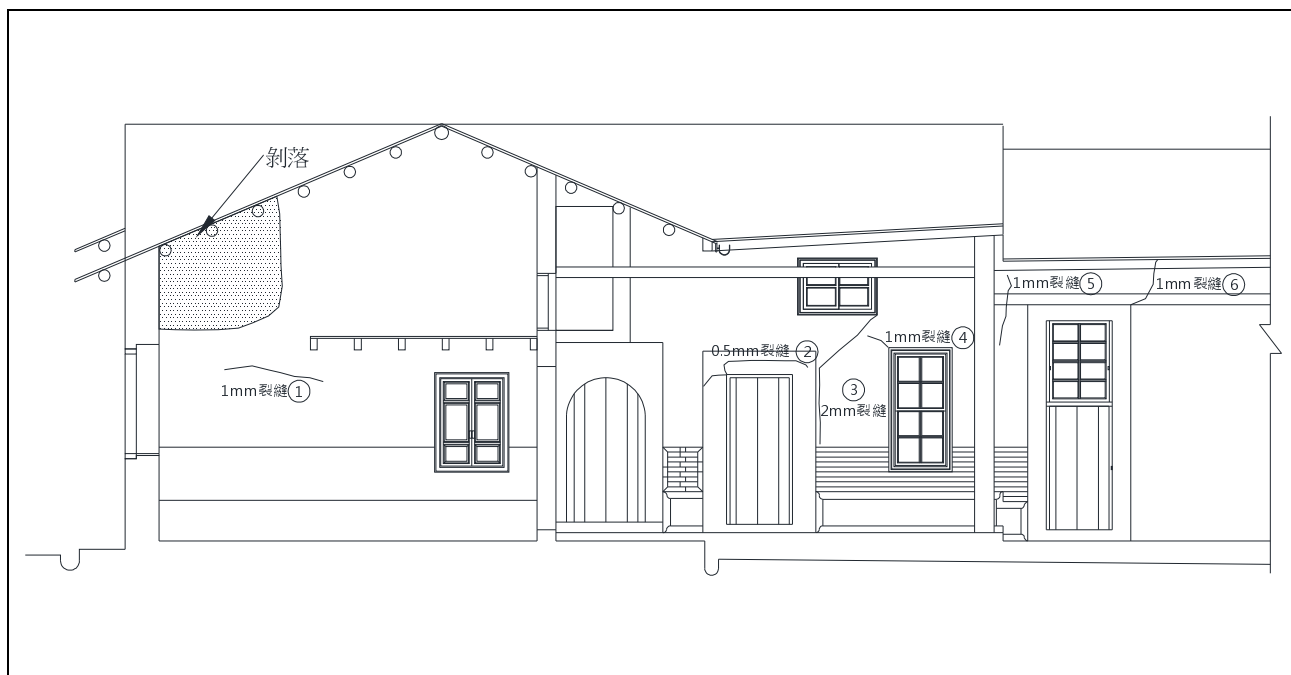
左外護龍之西側牆面詳【圖 5-2-6】及【圖 5-2-7】所示，本側牆面出現大量斜向裂縫。裂縫①為水平裂縫，可能為土塼牆受面內南北向地震力作用時，局部灰縫之抗剪強度無法承受地震力，造成水平裂縫發生。裂縫③為垂直與斜向裂縫並發生於門框旁及角隅處，由於門框與土塼牆材質不同，且兩者接合處並無交丁，因此當牆體受東西向面外地震力作用時，門框與牆體容易脫離並產生垂直裂縫，此垂直裂縫鄰近窗角，當南北向面內地震力作用時，屋頂產生變形，應力集中於窗角，使窗角開裂並產生角隅斜向裂縫，並與裂縫③之垂直裂縫連結一起。裂縫④、⑥為斜向裂縫，研判為南北向面內地震力作用下，使窗口角隅產生應力集中現象，進而開裂產生斜向裂縫。裂縫⑤為牆體上部垂直裂縫，發生原因應為牆體承受東西向面外地震力時產生撓曲破壞，使土塼牆產生垂直裂縫。

【圖 5-2-6】左外護龍西側立面圖(依序左廚房、穀倉、穀倉)

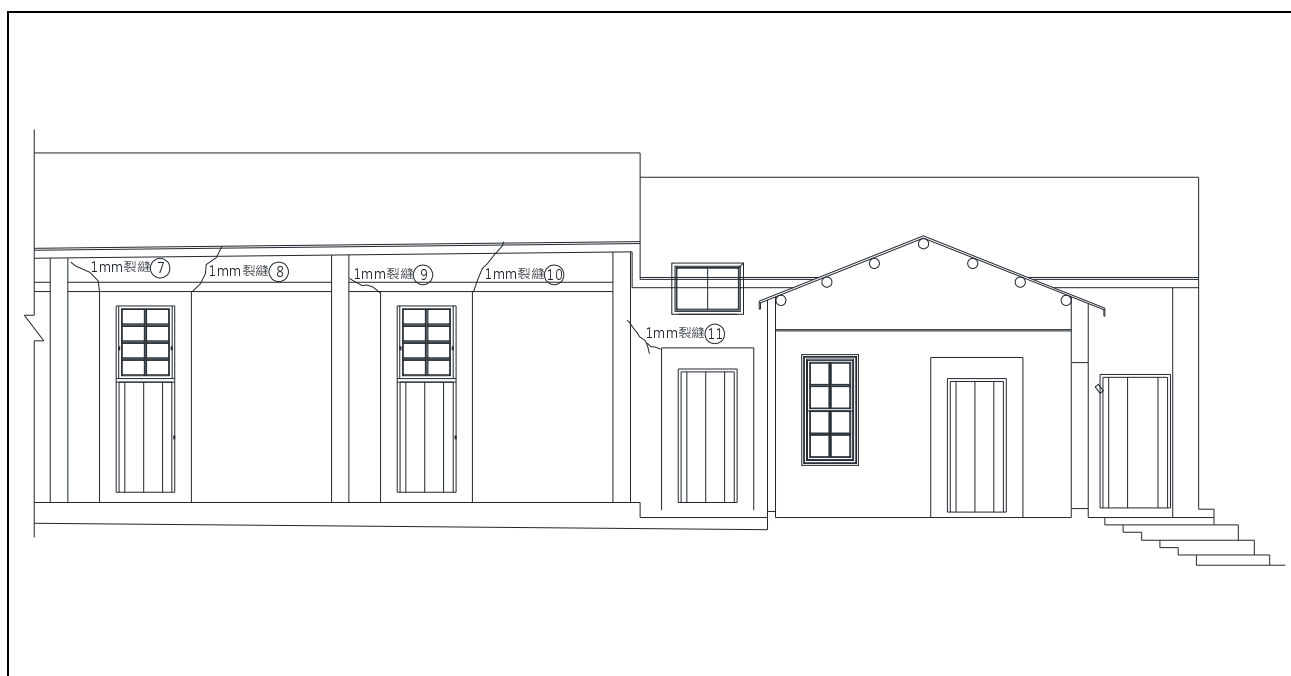
裂縫⑦、⑧、⑨、⑩、⑪均屬為開口角隅斜向裂縫，詳【圖 5-2-7】，當南北向面內地震力作用時屋頂產生變形，加上牆體開口部會有應力集中現象，使裂縫先於開口部開裂並產生角隅斜向裂縫。

【圖 5-2-7】左外護龍西側立面圖(依序穀倉、穀倉、房間、客廳)
