第二節 構造安全評估 (僅針對六棟歷史建築)

本節分析歷史建築臺中支局葉菸草再乾燥場建築群現況結構系統元素及構成方式，並探討垂直及水平傳力機制。並依據現況進行能力評估。

在臺中支局葉菸草再乾燥場建築群中，此次欲進行結構安全評估的建築有六棟，分別為：汽罐室、大禮堂、康樂室、桶菸倉庫、複薰工廠、鍋爐室。

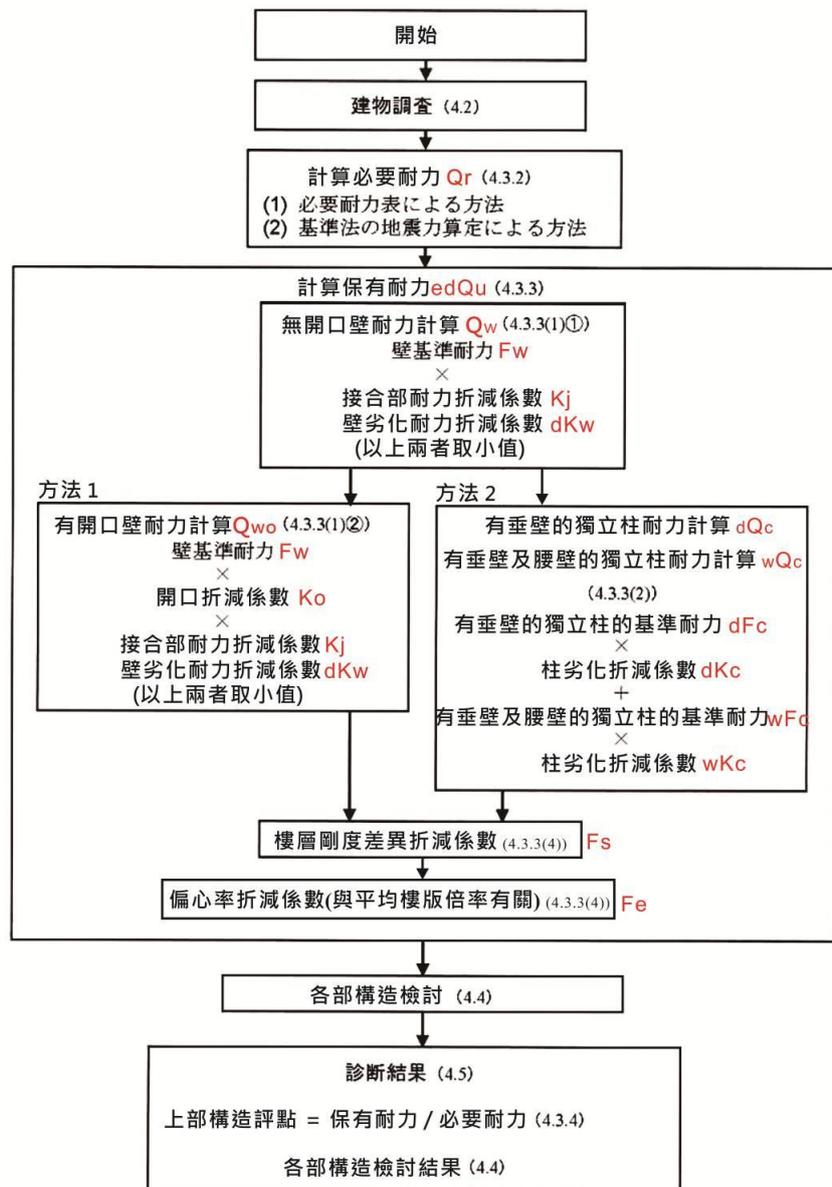
圖 4.2.1 保有耐力診斷法流程圖

臺中支局葉菸草再乾燥場建築群中，大禮堂及康樂室主體建築為木構造建築物，其牆體的耐震評估是以日本國土交通省住宅局 2012 年監修推行的「木造住宅の耐震診断と補強方法」中之「保有耐力診斷法」予以評估。其方法流程如圖 4.2.1 所示。

上部構造評點，係計算出建築物耐震所需之「必要耐力」，並與壁體所能提供之「保有耐力」作比較，若保有耐力大於必要耐力，代表建築物具基本之耐震能力。在計算壁體耐力時，需針對每一片壁體之開口狀況、接合方式、基礎形式、劣化等級對耐力與剛度進行折減，故須對建築物進行詳細之構造與損壞調查。最後再針對結構系統之樓層剛度差異、重心與剛心之偏心率、柔性樓板之影響，來求得折減後之壁體總耐力。其相關計算方式如下：

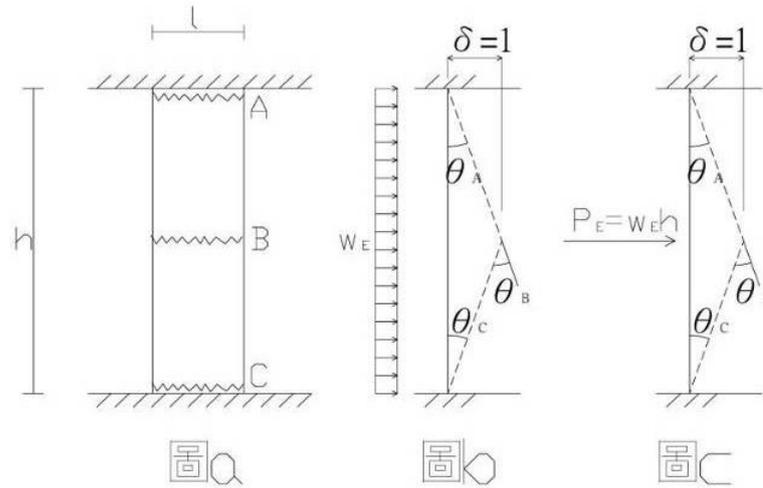
圖 4.2.7 兩面圍束的單向板降伏線示意圖

兩面圍束的磚牆再面外水平力作用下，主要的降伏線如圖 4.2.7(a)所示。其降伏線發生在束制端與中心因受撓曲應力而開裂的水平位置，其長度與磚牆長度相同。

載重所作的外功如圖 4.2.7(b)所示，假設地震力為均佈載重 W_E 作用於高度為 h 的磚牆上，造成一單位虛位移 $\delta=1$ 。假設均佈載重可視為一集中載重 $P_E=W_E \times h$ 作用於 $h/2$ 處，此時載重所做的功可由下式表示：

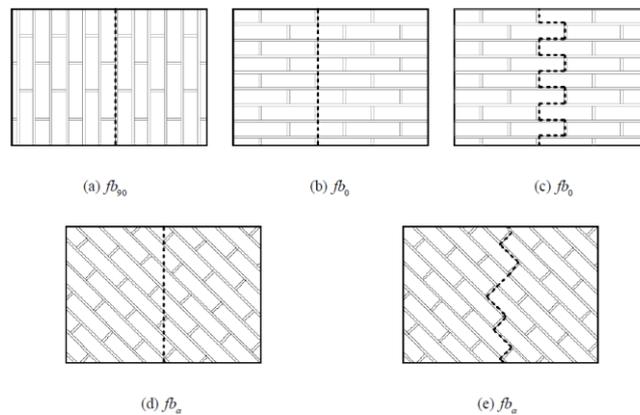
圖 4.2.8 不同開裂角對應之破壞模式示意圖

牆體撓曲破壞容易受到牆體斷面變化、施工性或施力條件等因素影響而有所改變，其對應不同開裂角度之破壞模式大致分為五種，如圖 4.2.8 所示。

因撓曲應力作用而產生的水平裂縫為圖 4.2.8(a)之破壞模式，其破壞由紅磚與砂漿介面抗拉強度 f_{mbt} 控制。磚牆本身受到自重及建築物造成的壓應力 σ_0 作用，紅磚與砂漿介面的開裂應力可用下式表示：

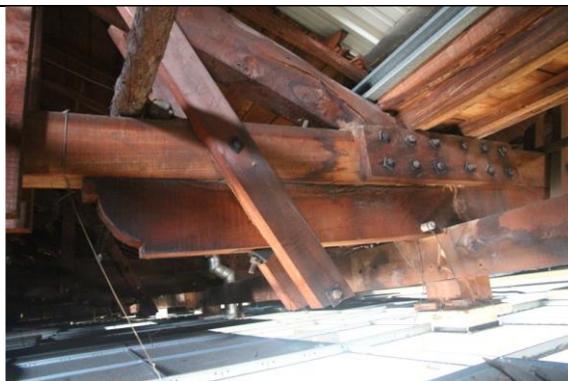
圖 4.2.25 方丈斜撐遭鋸斷

木屋架主要損壞為部分木構件被人為切除破壞，詳圖 4.2.25 及圖 4.2.28。

康樂室之木構架依原貌修復，並將屋架遭切除之方丈依原尺寸復原後。康樂室之木構架結構依『木構造建築物設計及施工技術規範』進行檢核。在三種載中組合下，軸應力、剪應力及彎矩應力皆符合現行木構規範，並無破壞之疑慮，東西向屋架檢核結果如圖 4.2.46~圖 4.2.54 所示，南北向屋架檢核結果如圖 4.2.55~圖 4.2.63 所示。

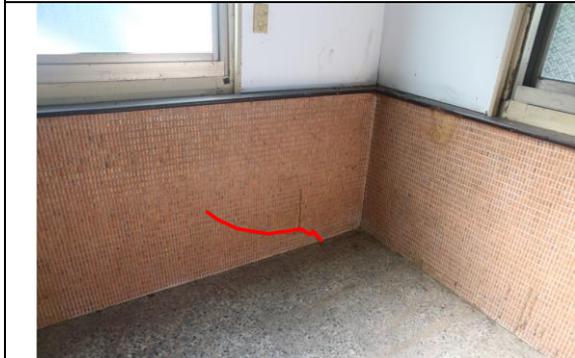
圖 4.2.29 牆壁垂直裂縫(X1, Y1)

北側入口牆體觀察到編竹夾泥牆崩落，詳圖 4.2.29 及圖 4.2.30；南側入口地坪有明顯裂縫產生，觀察後發現現有地坪下方存有舊有水溝，詳圖 4.2.31 及圖 4.2.32；南側入口磚造牆體處，有垂直裂縫產生，詳圖 4.2.33 及圖 4.2.34。

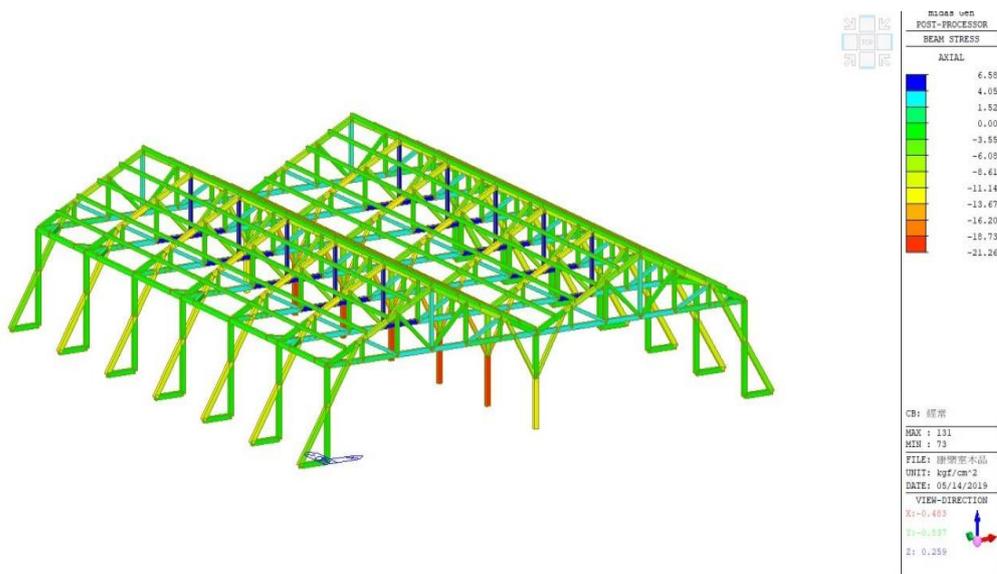
圖 4.2.46 康樂室屋架 D+L 軸應力($\text{unit:kgf}/\text{cm}^2$) (軸壓應力最大值為 $21.26 \text{ kgf}/\text{cm}^2 < \text{Lfc}=70 \text{ kgf}/\text{cm}^2 \dots \text{OK}$)

康樂室之東西向木屋架結構依『木構造建築物設計及施工技術規範』進行檢核，在三種載中組合 DL+LL、DL+LL+E 及 DL+LL+W 下，軸壓應力、剪應力及彎矩應力皆符合現行木構規範，並無破壞之疑慮，結果整理如表 4.2.38。

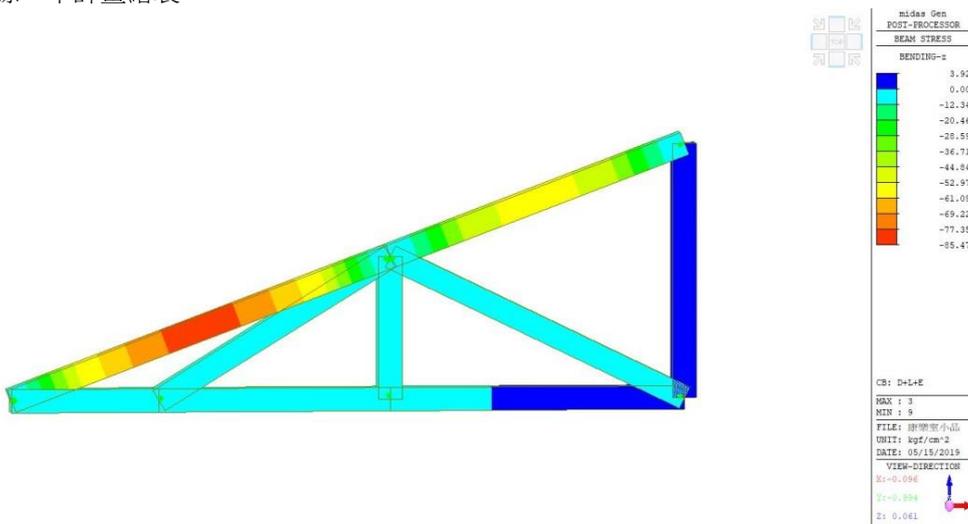
圖 4.2.63 康樂室屋架 D+L+E 彎矩應力(unit:kgf/cm²) (彎矩應力最大值为 85.47 kgf/cm² < Lfb=90 kgf/cm²...OK)
資料來源：本計畫繪製

康樂室之南北向木屋架結構依『木構造建築物設計及施工技術規範』進行檢核，在三種載中組合 DL+LL、DL+LL+E 及 DL+LL+W 下，軸壓應力、剪應力及彎矩應力皆符合現行木構規範，並無破壞之疑慮，結果整理如表 4.2.39。

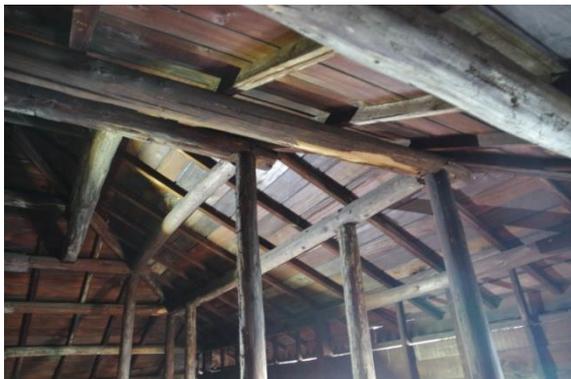
圖 4.2.74 母屋白蟻蛀蝕

木屋架主要損壞為白蟻蛀蝕，牆體部分為外側雨淋板斑駁破損。如圖 4.2.74~圖 4.2.77 所示。

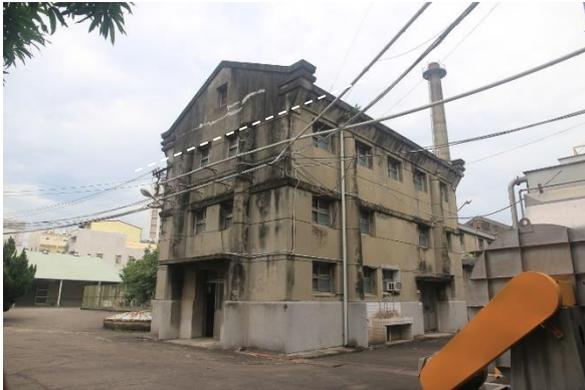
本建築之四面外牆具有附壁柱，為原始構造，推測為磚構造。東西側立面牆體附壁由柱地面至現屋簷下方，且為越往下斷面越大之變化斷面，外牆四周附壁柱當磚牆受面外力時，由附壁柱之抗彎強度及抗剪強度抵抗，可改善磚牆

之面外剛度及變形；但於南北側山牆面，並未到達山牆頂，停於窗戶層高度，如圖 4.2.104 虛線所示，此處易形成山牆面外方向的弱點，造成山牆的斷裂。

圖 4.2.104 原始扶壁構造
資料來源：本計畫拍攝

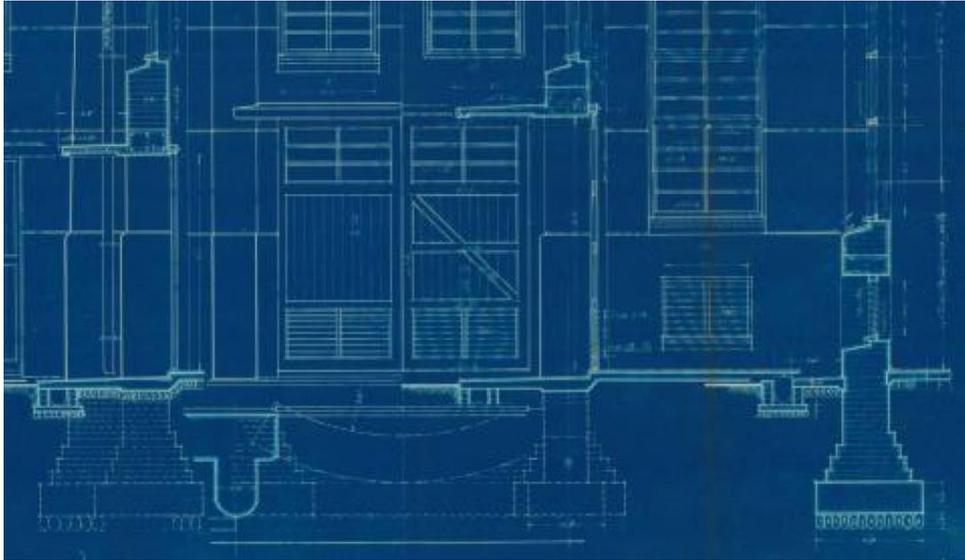
圖 4.2.109 基礎原始圖說

基礎底板於力學上可將其上部載重平均分散作用於卵石，再傳遞至土壤，可避免局部加載於土壤之壓力過大造成土壤破壞。磚造放腳基牆每兩皮磚(約 12cm)向外擴大 1/4B(約 6cm)，擴大斜率約為 2:1，放腳使基礎底面積較上方牆體斷面積大，可減小壓應力，並可均勻傳力至基礎版。

依據原始設計圖說，下方基礎有逆拱之設置規劃，逆拱之原理是利用土壤的反力傳至磚砌牆體，避免開口處負彎矩之產生，導致地坪窗台開口處上拱或產生裂縫。

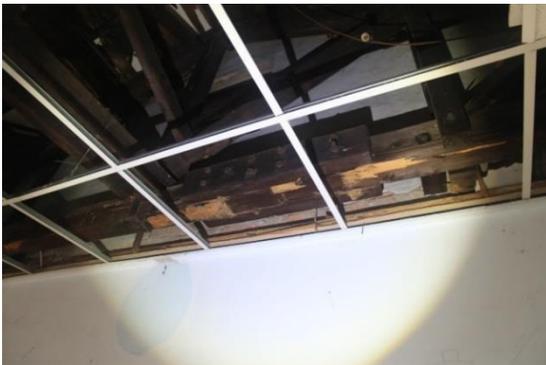
圖 4.2.110 屋架木材白蟻蛀蝕

木屋架主要損壞為白蟻嚴重蛀蝕，導致大量木構件蛀蝕嚴重，如圖 4.2.110 及圖 4.2.111 所示。

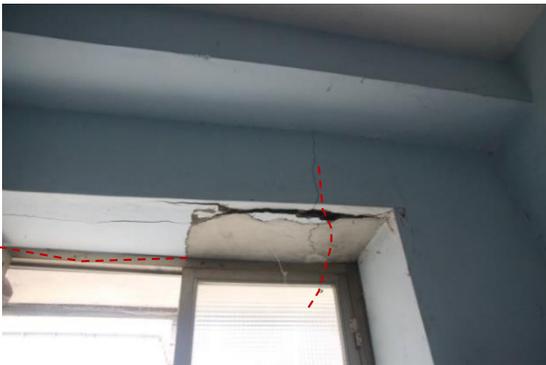
圖 4.2.112 西側入口上方 RC 裂縫

西側入口 RC 牆體觀察到水平、垂直裂縫，如圖 4.2.112 所示，推測為內部鋼筋已鏽蝕導致混凝土開裂；西側梯間牆體有明顯斜向及水平裂縫，受地震作用力影響產生，如圖 4.2.113 及圖 4.2.114；西側外部立面門窗開口上於楣梁開口處有垂直裂縫產生，研判可能因為為下部窗戶開口導致局部短梁效應，或是位於開口處致內部鋼筋鏽蝕。

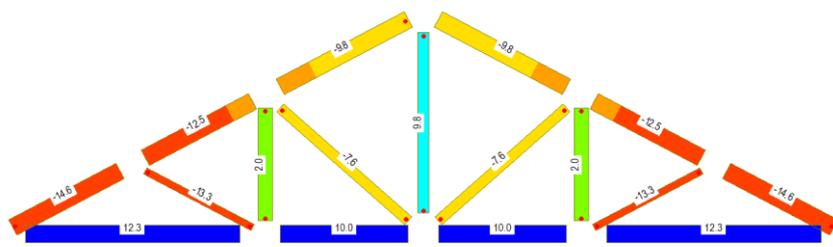
汽罐室之木構架依原貌修復後，依『木構造建築物設計及施工技術規範』進行檢核。在三種載中組合下，軸應力、剪應力及彎矩應力皆符合現行木構規範，並無破壞之疑慮，詳圖 4.2.124~圖 4.2.132。

圖 4.2.124 汽罐室屋架 D+L 軸應力(unit:kgf/cm²)
(軸壓應力最大值为 14.6 kgf/cm² < LfC=60 kgf/cm²...OK)

汽罐室之木屋架結構依『木構造建築物設計及施工技術規範』進行檢核，在三種載中組合 DL+LL、DL+LL+E 及 DL+LL+W 下，軸壓應力、剪應力及彎矩應力皆符合現行木構規範，並無破壞之疑慮，結果整理如表 4.2.75。

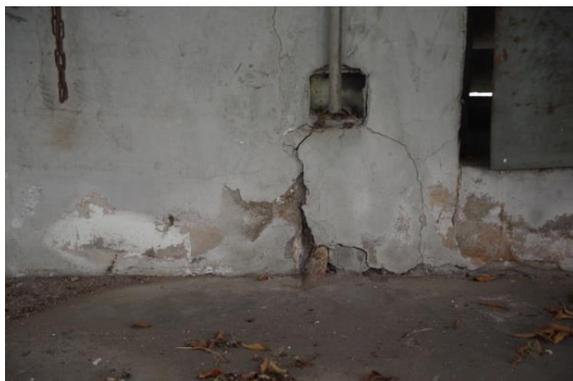
圖 4.2.144 混凝土剝落

牆體部分，因滲水導致多處牆體發生壁癌以及混凝土剝落的狀況，如圖 4.2.144 至圖 4.2.149。另內外牆有明顯裂縫，尤其窗戶角隅的部分，如圖 4.2.150 至圖 4.2.152 所示。鍋爐室建築物本體分為西側挑高鍋爐室和東側澡堂，在外

根據評估結果，鍋爐室之結構體在法規地震力檢討下，耐震指標 Is 值於雙向均大於 100 分，目前尚無耐震疑慮，顯示其尚有充足之耐震能力，研判不需予以補強。僅需針對現況劣化、損壞之構件進行修復。

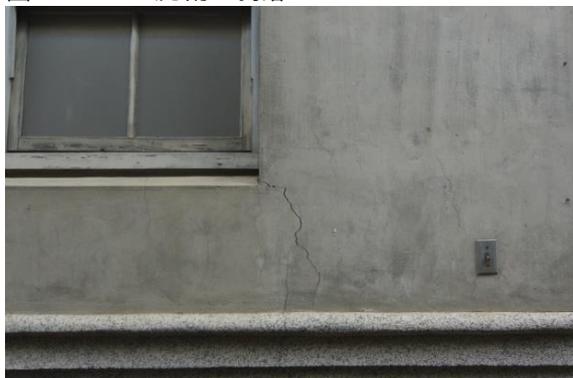
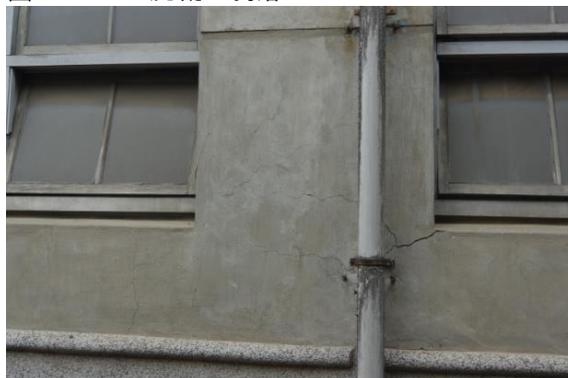
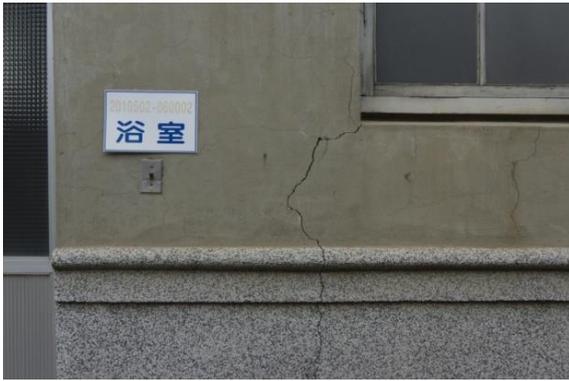
圖 4.2.150 窗戶角隅裂縫

圖 4.2.151 窗戶角隅裂縫

圖 4.2.152 窗戶角隅裂縫

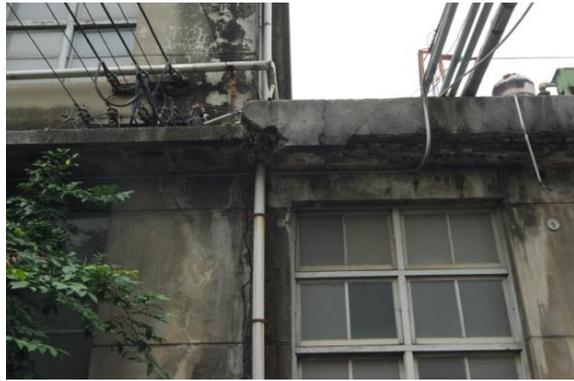
圖 4.2.153 外牆相連部分裂縫

牆相連部分發現明顯裂縫，如圖 4.2.153 所示，在東側澡堂發現地板有大約 1cm 的裂縫，而犬走也有大約 1cm 的裂縫，如圖 4.2.154 至圖 4.2.157 所示。

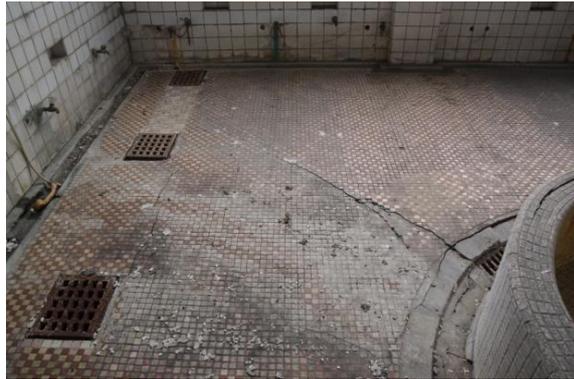
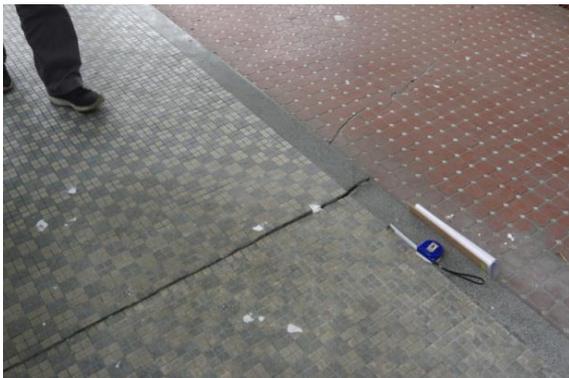
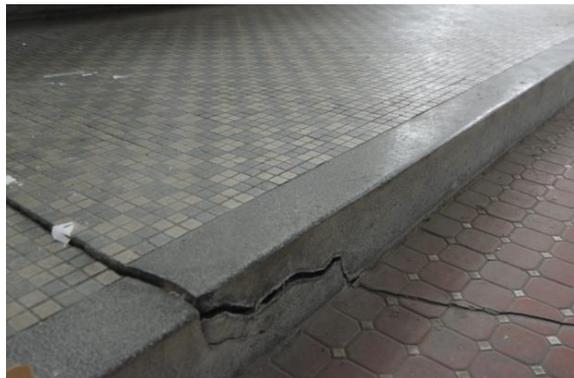
圖 4.2.155 澡堂地板裂縫

圖 4.2.156 澡堂地板裂縫

圖 4.2.157 澡堂地板裂縫

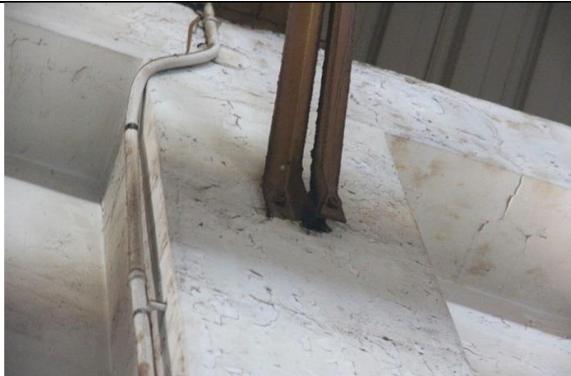
圖 4.2.186 斜桿鬆脫

復薰工場之主要結構損壞可分為裂縫損壞、表面保護層混凝土剝落及鋼筋鏽蝕外露，其他損壞包含台度磚牆內外粉刷層多處嚴重剝落及鋼屋架斜桿鏽蝕脫移，以鋼筋鏽蝕外露情形較為嚴重，損壞處大部份位於柱梁外側及西向立面之 RC 柱梁構架。

根據評估結果，復薰工場結構體在法規地震力檢討下，耐震指標 Is 值於雙向均大於 100 分，目前尚無耐震疑慮，顯示其尚有充足之耐震能力，研判不需予以補強。僅需針對現況劣化、損壞之構件進行修復。

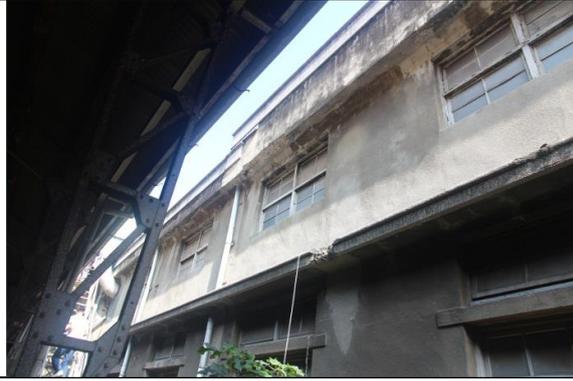
圖 4.2.190 西立面鋼筋鏽蝕混凝土破損

本案結構體大致良好，惟西向立面之 RC 柱梁構架外側有較嚴重之鋼筋鏽蝕外露情形，其他損壞為局部 RC 柱梁或磚牆粉刷層剝落及 RC 樓板、牆體裂縫之情形等；故調整因子取 0.95。

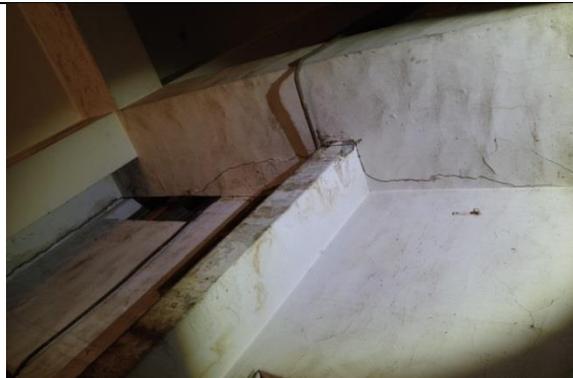
圖 4.2.196 與臨棟建築物相連結處裂縫

復薰工場結構體整體而言狀況良好，僅局部 RC 柱梁或磚牆有粉刷層剝落及 RC 樓板、牆體裂縫情形，圖 4.2.186~圖 4.2.197 為相關損壞狀況。

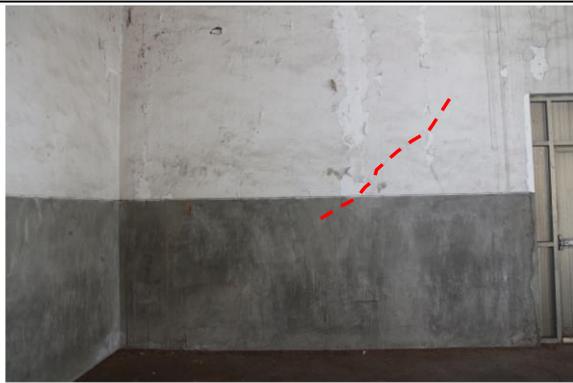
圖 4.2.244 2F 東側山牆-推測因戶外梯雨庇產生斜向裂縫

桶菸倉庫結構體整體而言狀況良好，僅局部 RC 柱梁或磚牆有粉刷層剝落及 RC 樓板、牆體裂縫之情形，相關損壞狀況如圖 4.2.236~圖 4.2.248 所示。

根據評估結果，桶菸倉庫結構體在法規地震力檢討下，耐震指標 I_s 值於雙向均大於 100 分，目前尚無耐震疑慮，顯示其尚有充足之耐震能力，研判不需予以補強。僅需針對現況劣化、損壞之構件進行修復。

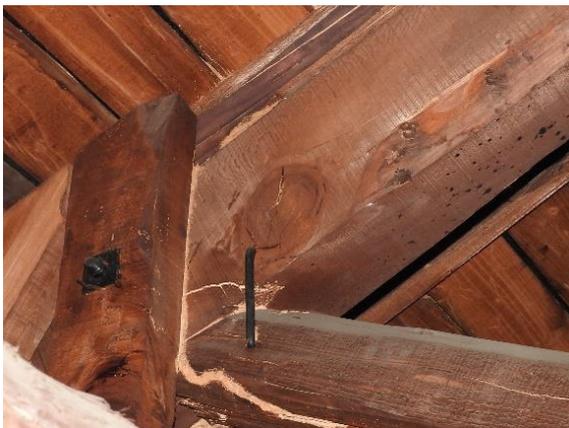
圖 4.3.39 合掌螞蝗釘連接處有木節

本木造建築則延續日治時期產業木造廠房設計如寬廣使用空間、較少隔間及木柱等軸組，及構造型式、結構工法及木工工藝等。但調查也發現，部分木質製材的品質欠佳，如合掌(圖 4.3.39)、陸樑、敷桁及吊束(圖 4.3.40)等構件，製材節徑比大於 50%，也反映當時物資困難，無法依循平常時期的要求水準。

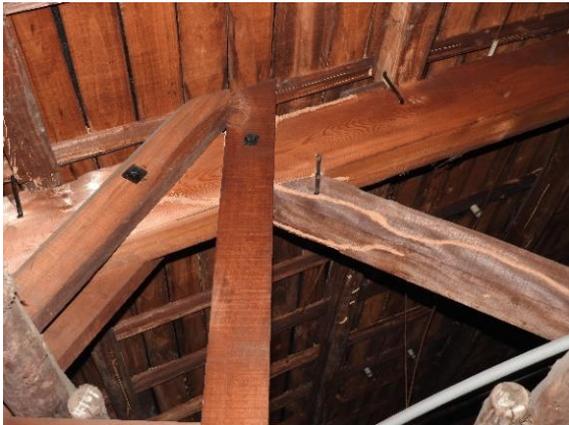
圖 4.3.41 西座編號 3 架表面白蟻遮蔽管延伸

調查發現，西座木屋架層生物危害以白蟻危害為甚，共有 7 組洋小屋組皆受白蟻危害，構件表面普遍有白蟻遮蔽管分布或構材破損或斷裂(圖 4.3.41 及圖 4.3.42)。調查人員以敲擊或刺針檢測結果，受白蟻蛀蝕構件多數已深入構件內部而造成空洞，如西座編號 3 架木屋架組方丈，白蟻危害深度達構件厚度 50%(圖 4.3.43)，西座編號 6 架方丈(圖 4.3.44)因遭蛀蝕而造成貫穿開裂等。東、西座屋架層連接的天溝處，普遍有水漬痕跡，發現有白蟻遮蔽管及蛀蝕痕跡，連接之柱子上端也有發現白蟻危害，並向下延伸。

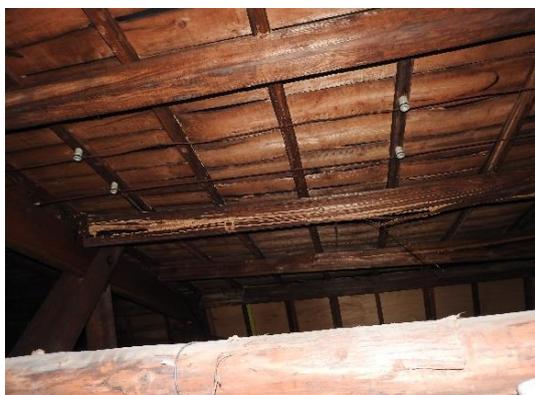
圖 4.3.45 西座編號 2、3 架間母屋遭白蟻危害斷裂

由於屋架層母屋普遍遭白蟻嚴重蛀蝕，甚而斷裂毀損(圖 4.3.45)，西座編號 3 已更換成 C 型鋼(圖 4.3.46)及金屬浪板(圖 4.3.47)。同時白蟻危害也造成大面積危害而毀損及脫落(圖 4.3.48)，並可由裸露屋面板可觀察，康樂室屋頂採用瀝青防水紙做為防水層，但因使用年限及天候因素，多已脆化而不具功能。

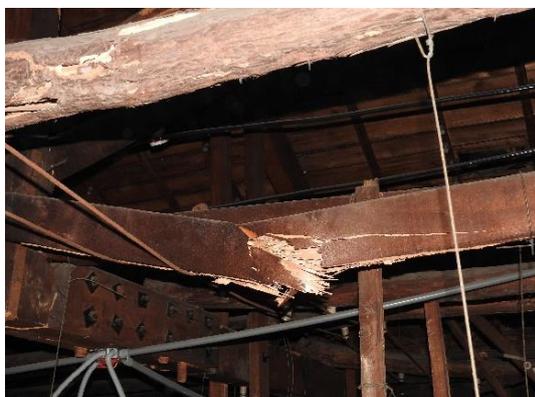
圖 4.3.49 西座編號 3、4 架間樑挾斷裂

西座洋小屋組白蟻危害經由白蟻持續性覓食行為，而擴展到筋違及樑挾等，除構件表面佈滿遮蔽管及蟻道痕跡外，嚴重者已毀損或斷裂(圖 4.3.49 至圖 4.3.52)。調查人員發現，西座編號 6、7 組間筋違斷裂於構件中心位置，而使筋違及樑挾喪失其承受剪力的功能，除說明白蟻危害嚴重外，也應就造成斷裂原因及對於木屋架安全使用之影響分析。

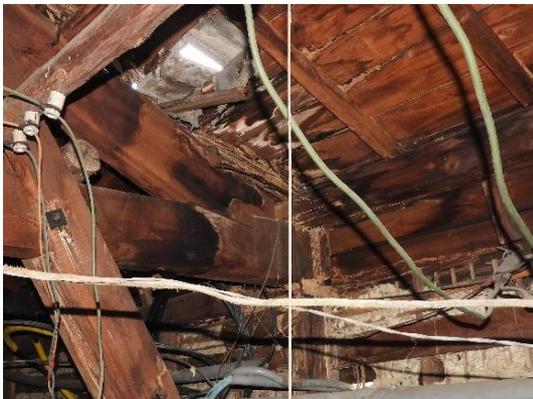
圖 4.3.53 東座編號 2 架漏水及白蟻蟻道

東座屋架層雖未若西座嚴重，但仍可發現多有屋頂滲漏水及白蟻遮危害，如東座屋架編號 2 屋面因滲漏及附壁遭白蟻蛀蝕(圖 4.3.53)而導致屋面破損。鄰近中心天溝處的構件，普遍發現白蟻遮蔽管及蟻道痕跡，且沿木柱子像往下延伸危害(圖 4.3.54)。

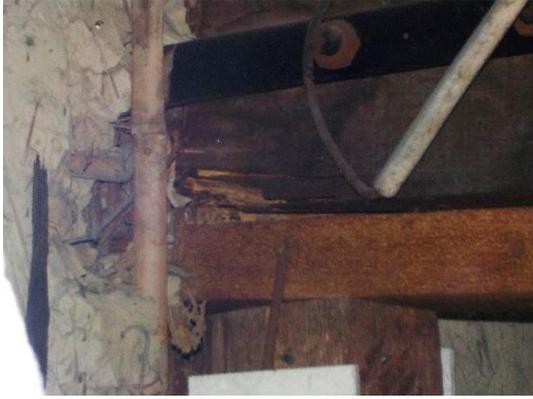
圖 4.3.57 附壁柱可見白蟻蟻道

南側雨庇為片流小屋屋架，同樣因屋頂嚴重漏水及嚴重白蟻蛀蝕而損毀。調查人員除於附壁處發現白蟻蟻道(圖 4.3.57)，小屋架陸樑與方丈也都遭受白蟻危害、表面佈滿蟻道及遮蔽管(圖 4.3.58)；利用刺針檢查時，發現木構件內部多為空洞(圖 4.3.59)；其東側的桁架因遭白蟻蛀蝕損毀，部分已更換 C 型鋼，屋面板多處也因遭受蛀蝕而脫落，裸露出上方金屬浪板(圖 4.3.60)。

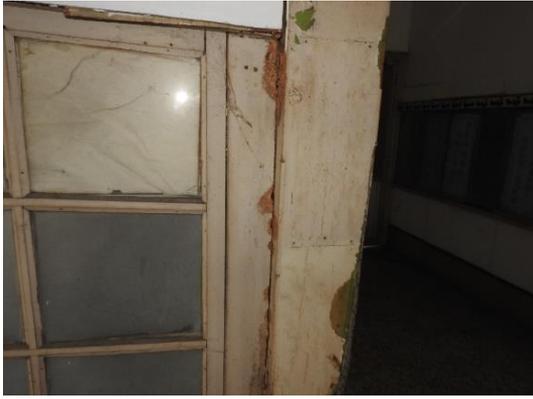
圖 4.3.61 柱表面白蟻遮蔽管

康樂室室內空間由軸組梁柱架構及牆體構成，因軸組構件多包覆牆內並未外露，僅有東、西座屋架銜接處的木柱可進行調查，其他木質材料僅有門窗及少許隔間角材等。經目視調查結果，銜接處的木柱已有白蟻蟻道(圖 4.3.61)，柱基部也有有白腐及褐腐菌危害(圖 4.3.62 及圖 4.3.63)，編號 4-B 柱已經更換至金屬構柱(圖 4.3.64)，主要危害仍以白蟻危害為主，推測與天溝處滲漏水有關。

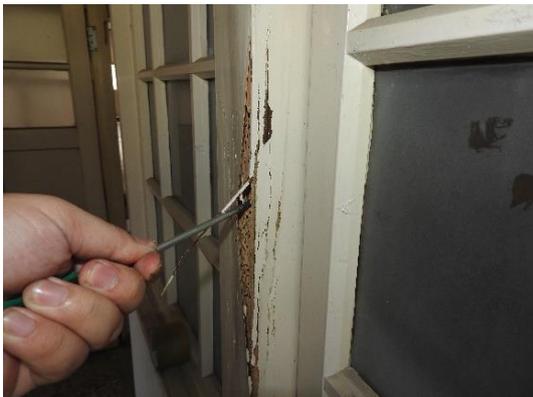
圖 4.3.65 利用刺針調查門窗白蟻蟻道
資料來源：本計畫拍攝

檢視現有門窗及框等普遍有白蟻遮蔽管及蟻道(圖 4.3.65)，活體少數窗扇骨架已遭白蟻嚴重蛀蝕破壞，玻璃隨時可能掉落(圖 4.3.66)；而門框發現白蟻活體、隔間用角材發現白蟻副巢(圖 4.3.67)，及多處牆角及柱子上發現有白蟻分飛孔(圖 4.3.68)、蟻翅殘留(圖 4.3.69)，甚至在電器孔外部發現白蟻遮蔽管(圖 4.3.70)等，顯示危害康樂室的白蟻危害時間已久，族群現仍具有旺盛活動，仍持續危害木構件，而族群數量龐大具有分飛繁殖能力，擴散為新族群，持續危害本建築群。

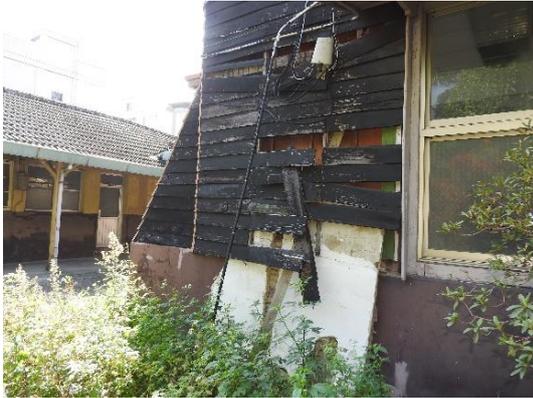
圖 4.3.73 北面東側雨淋板嚴重損毀

康樂室建築物室外木質建材有柳杉雨淋板及扶壁木屋架。調查發現，雨淋板則有多處破損，尤其以北面東側雨淋板，整面嚴重損毀內部竹小舞壁滑落(圖 4.3.73)，並可以發現白蟻蟻道蛀蝕、分飛孔(圖 4.3.74)及副巢(圖 4.3.75)，且於處雨淋板及牆面基部遭到褐腐菌入侵(圖 4.3.76)，產生腐朽破壞，雨淋板現況不良，多處需整修。

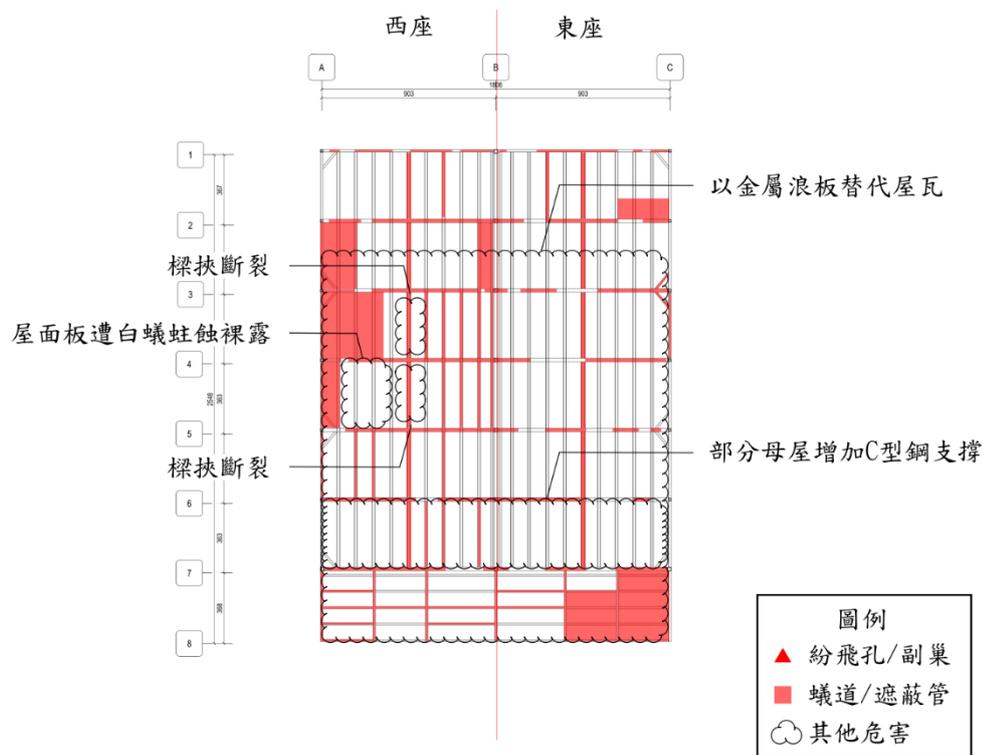
圖 4.3.80 康樂室屋架層木構件危害現況圖

本建築由兩座屋架合併成 M 型構造，成為較大使用空間，而雨水匯聚於中央處天溝，因年久失修或缺乏日常維護等原因，造成屋面損害而雨水滲漏到木屋架層。由於過多水分可造成木構材腐朽劣化外，也可降低檜木抗蟻成分，導致屋架層的檜木建材仍發生嚴重白蟻危害。

彙整調查資料，將康樂室屋架層與平面空間木構件危害現況，繪製成(圖 4.3.80 及圖 4.3.81)。

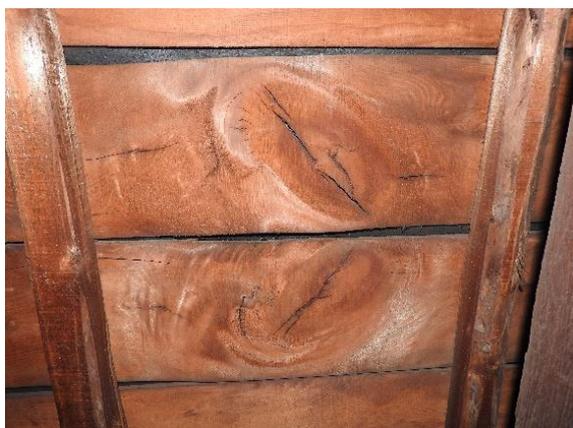
圖 4.3.90 屋面板選用木節較多且大的板材
資料來源：本計畫拍攝

大禮堂屋架層使用的臺灣鐵杉，多數紋理通直且尺寸大，但材面仍有較大木節；檜木屋面板則有更多、更大節徑比的木節(圖 4.3.90)，因此易造成開裂、脫節等；母屋選用小徑木且未去皮的柳杉(圖 4.3.91)，推測可能為臺灣種植的小徑木或日本進口的疏伐木。由上述選料可以推測，受到二戰結束後，經濟蕭條及建築材料匱乏等影響，本建物木料使用已有不同，品等普遍較差。

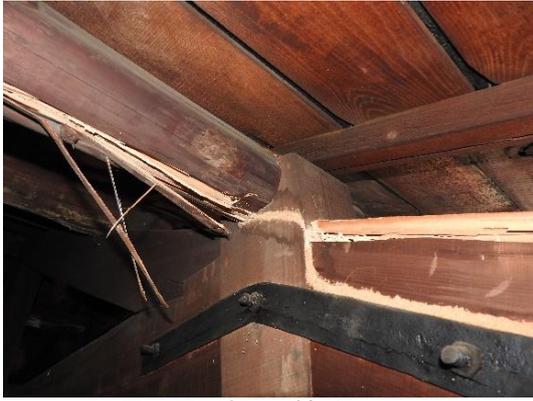
圖 4.3.92 母屋及 L 架白蟻蛀蝕

大禮堂木屋架層使用臺灣鐵杉及柳杉為構材，兩個樹種製材的天然耐久性均低於日式木造建築經常使用的檜木製材。但調查結果，洋小屋組臺灣鐵杉構材表面雖有水漬但未發現嚴重腐朽，推測與屋頂僅有輕微滲漏水有關，但白蟻危害則於臺灣鐵杉洋小屋組、檜木屋面板及柳杉母屋皆有發現(圖 4.3.92)，尤以母屋蛀蝕危害為嚴重，部分構件白蟻蛀蝕深度達 3 公分以上(圖 4.3.93)，屋面板與少數構件則遭受蛀蝕後脫落(圖 4.3.94)，並於構件交接處發現有白蟻副巢(圖 4.3.95)，顯示白蟻危害為大禮堂木屋架層主要危害因子，且已長時間危害。

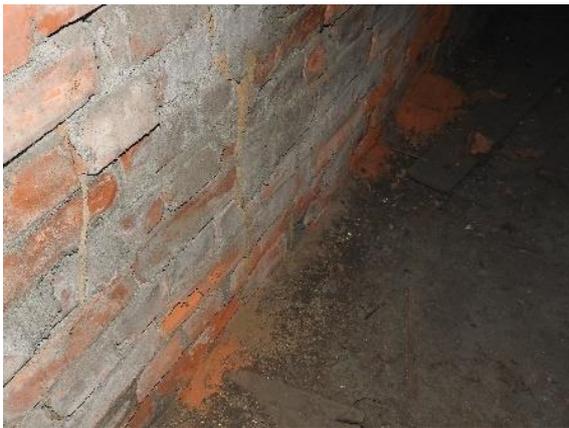
圖 4.3.100 遮蔽管自磚牆延伸

講台之床組空間，亦可發現白蟻遮蔽管自磚牆侵入痕跡(圖 4.3.100)，與牆面連結的床組發現白蟻副巢(圖 4.3.101)，並有多處床組木構件遭受白蟻蛀食(圖 4.3.102)。外牆面雨淋板僅零星部位破損及白蟻蛀蝕(圖 4.3.103~圖 4.3.105)，但整體結構仍屬完整。

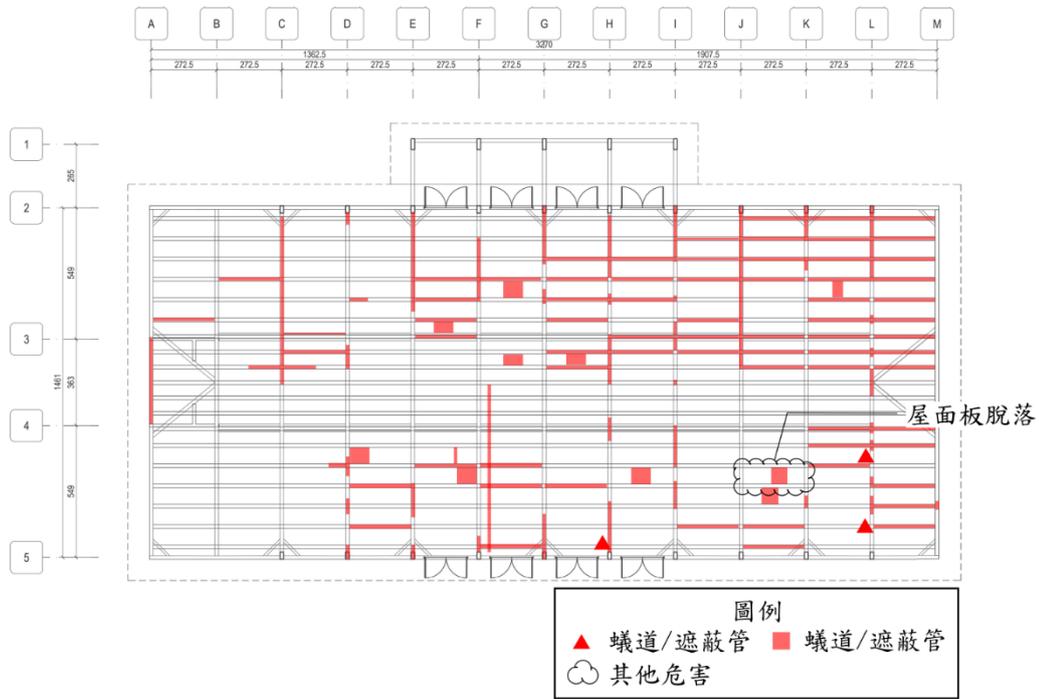
圖 4.3.108 大禮堂屋架層木構件危害現況圖

彙整調查資料，屋架層木構件危害現況繪製成圖 4.3.108，平面空間木構件危害現況，繪製成圖 4.3.109。
