## 102 年度東京都道路養護建設參訪出國報告

服務機關：臺中市政府建設局

出國期間：102年4月8日至102年4月11日

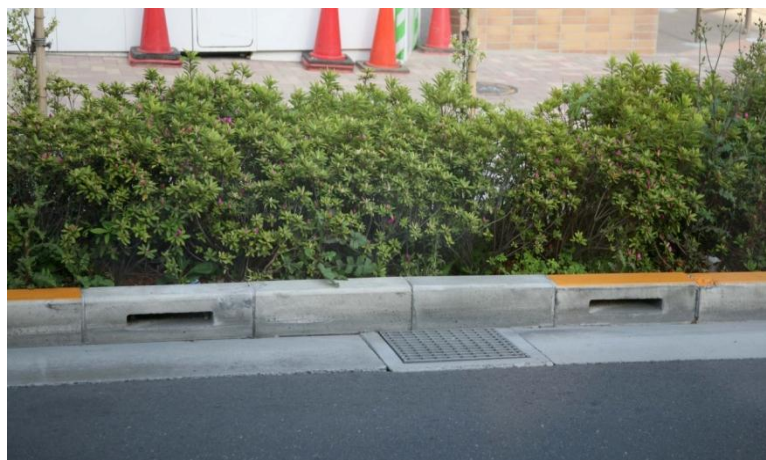
圖2.7東京都人行道與車道銜接處之排水設施

人行道與車行道路間設置植物槽化島，槽化島的水泥護欄旁設有洩水孔，當水量過多時，人行道及槽化島內積水均可藉由此洩水設計將過多的水排出至道路側溝，避免人行道積水，如圖2.7。

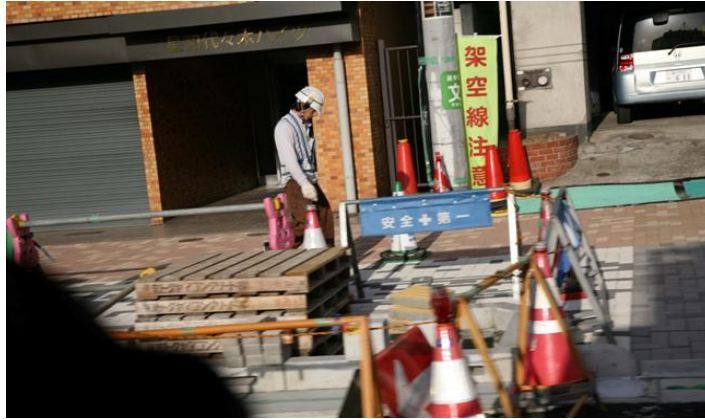
圖2.8 東京都人行道施工情形

在參訪日本東京都人行道進行施工時，工程人員除放置相關工程之安全維護設施如安全錐、桿及夜間警示燈外，對於架空的設施也會特別準備旗幟式標語提醒用路人，如圖2.8。

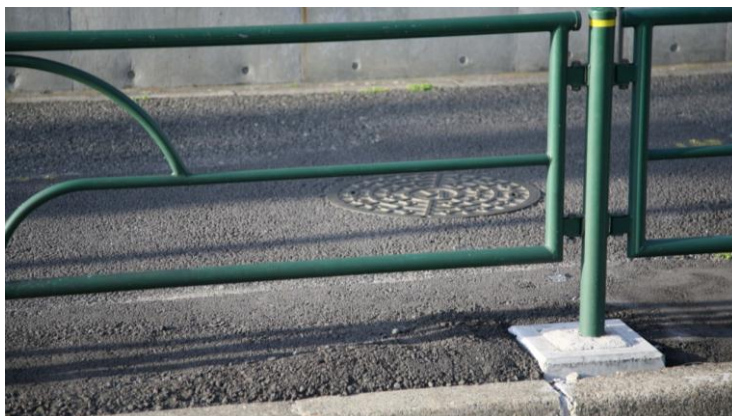
圖2.11 東京都人行道內之人孔蓋設置

另外，高架道路上之人孔蓋設置於人行道上，人孔與路面接合處十分平整。

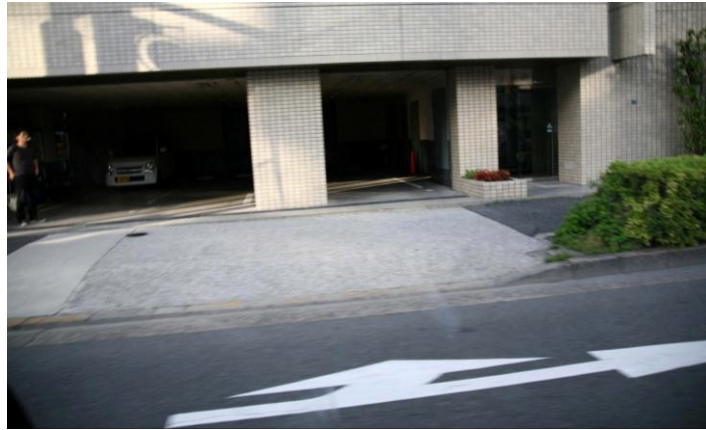
圖2.13 東京都人行道設置之車出入口斜坡道

人行道設置之車輛出入口斜坡道設置，採全幅設計方式施工，如圖1.13所示，不同於人行道側緣與道路高低落差處設置坡道方式，採全幅設計方式較為美觀，且車輛進出使用之斜坡道以不同材質與顏色予以區分，可提醒用路人此處有車輛進出，增加人行安全性。

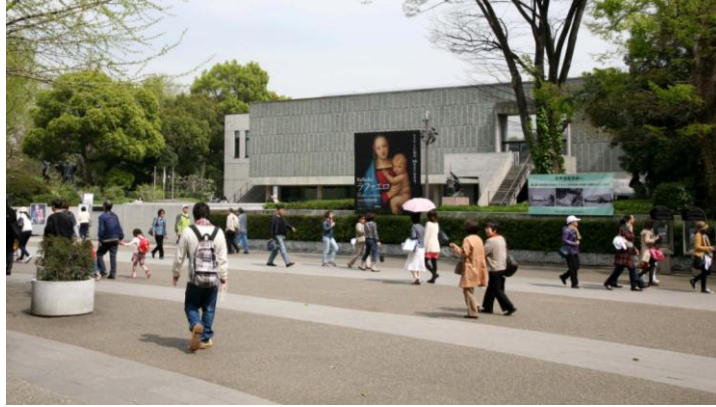
圖2.14 上野公園內大面積之人行道鋪設

上野公園內大面積之人行道鋪設，採不同材質處理，深淺顏色穿插設計，整體景觀顯得活潑，如圖2.14。另外，圖2.15為園內步道，採用碎石人行道設計，增加園區內鋪面的透水性。參訪過程中人員仔細觀看公園內人行道鋪設材質，發現人行步道兩側磚紅色為木製品，採用木製地磚既環保又特殊，相當符合現今低碳的潮流，如圖2.16。

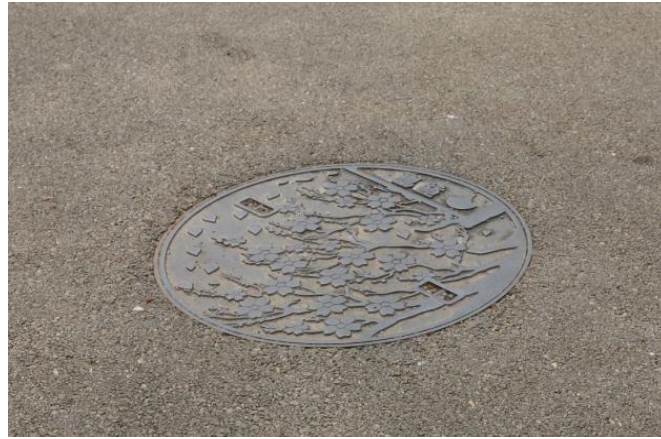
圖2.20 上野公園內的人孔設置

考察成員於上野公園櫻花步道內觀察人孔蓋上有特製的櫻花圖

案，不僅園內到處有櫻花，令人驚訝的是連人孔蓋也出現櫻花，如圖2.20所示，原來各種設施加上創意，就展現出上野公園的特色。

1. 交通流量較高或重車經常行經之道路可考量加厚AC路面之鋪設，避免重車輾壓造成道路之損壞，以及增加道路鋪面的壽命。
2. 公部門對營造廠商應進行高品質要求，提升工程施工中之各項品質，對於重要的橋樑或建物工程，可在現有施工告示牌或宣導單以外，再增加施工原因、方法或施工影響的宣導。
3. 發揮創意在人孔蓋上進行宣傳，例如在特定園區內之人行孔蓋上可設計園區內專屬圖騰或設計具當地特色的圖案。
4. 加強道路巡檢制度，針對部分重點地區採數人一組的方式，於固定範圍內各自步行，巡檢街道上各種設施狀況，在本市道路巡查人力不足情況下，可招募志工方式或委外進行道路巡檢，以了解其效果。

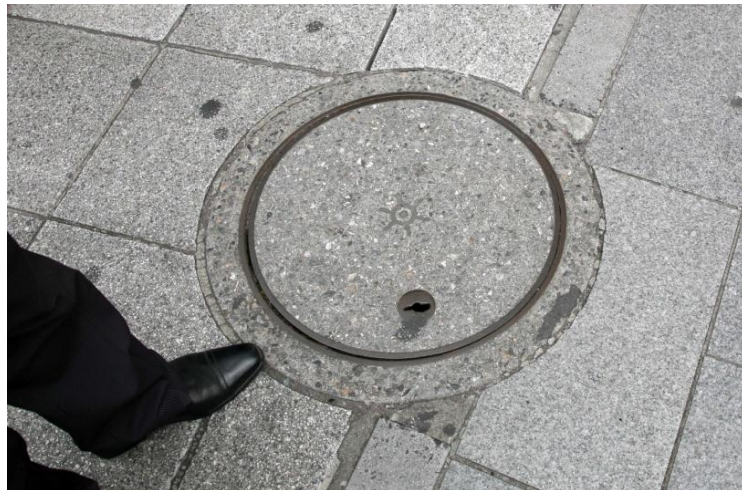
圖2.24往晴空塔沿線人行道上人孔設置情形

日本人潮眾多的路口，斑馬線十分便捷，有直走、也有朝對角線的方向，而人行道上的人孔設置，考量孔蓋為鑄鐵材質，將易滑的孔蓋上增加與地磚鋪面材質相似的物料，以增加摩擦力，是十分體貼行人的設計。而在一般人行步道上，可發現箱體設置於人行道旁，與槽

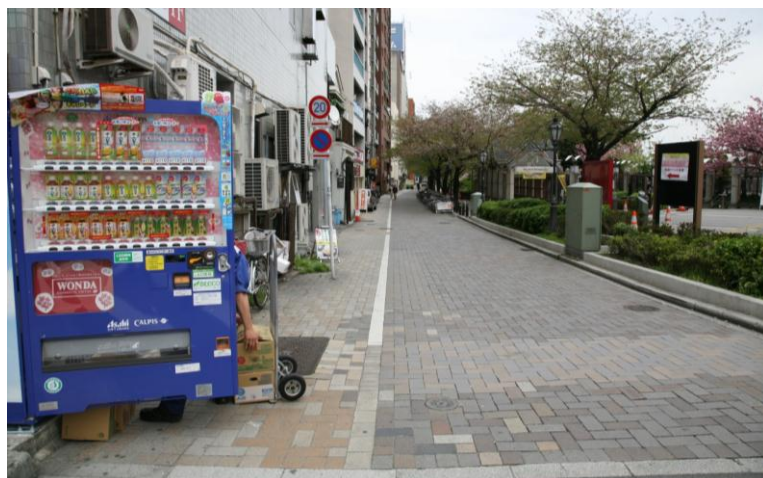
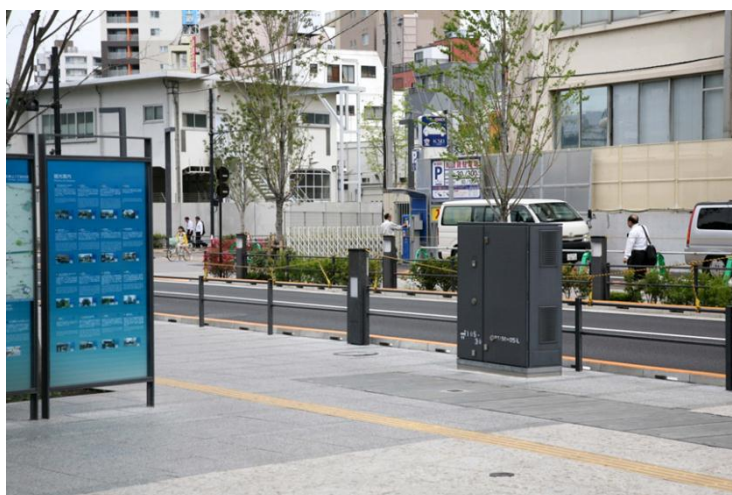
圖2.25 往晴空塔沿線人行道上箱體設置情形

化島外緣成一直線，避免影響通行。

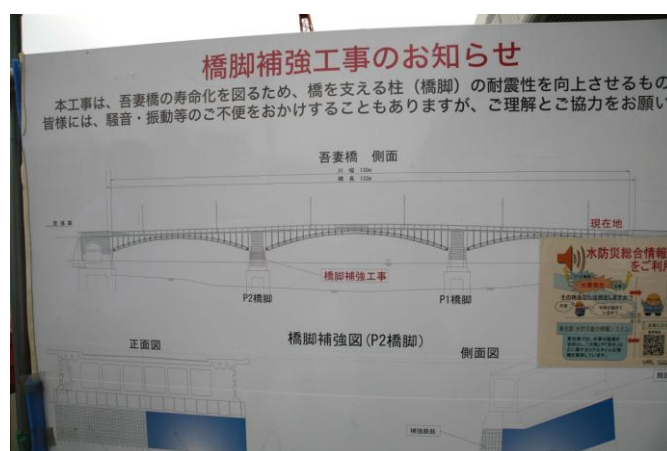
圖2.27 橋墩補強工程告示牌

吾妻橋正進行橋墩補強工程，工程告示牌上明顯標示需補強的原因以及補強橋墩之位置，對於工程進行可能產生的噪音與震動，亦一併書明於告示板上，讓關心的人可以一目了然。

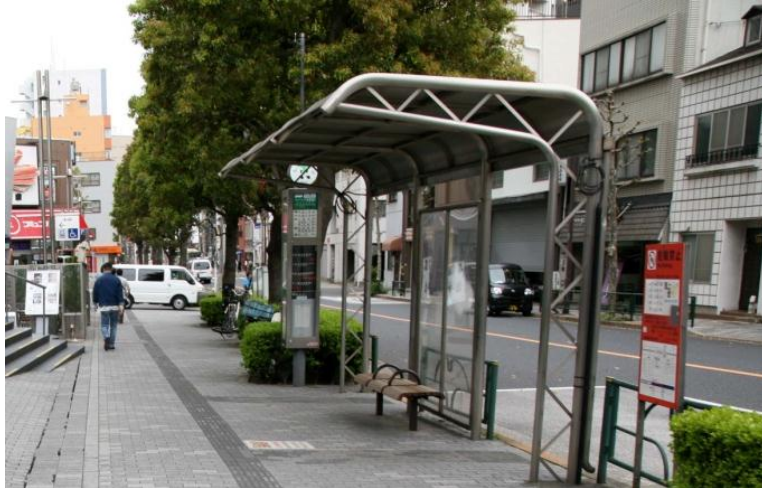
圖2.28 人行道上的候車停設施

另外，日本人行道上設的候車亭方向與國內候車亭設計方向正好相反，候車亭背向車道，背板採透明式設計，左右均有開口，方便乘客上下車通行使用，候車亭座位背向車道加上透明背板的阻隔，減少候車人員吸入車輛廢氣的量，是一種健康考量的設計。

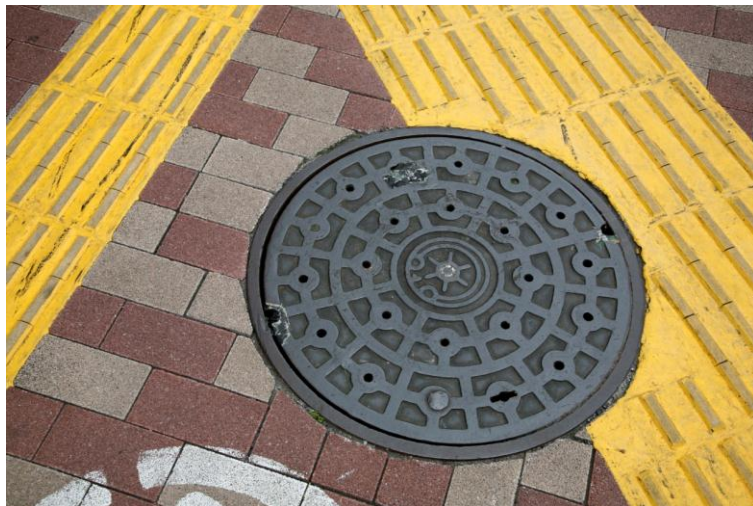
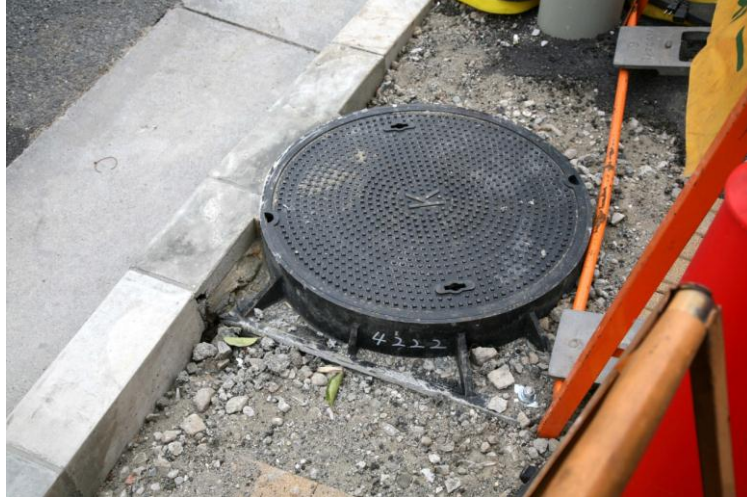
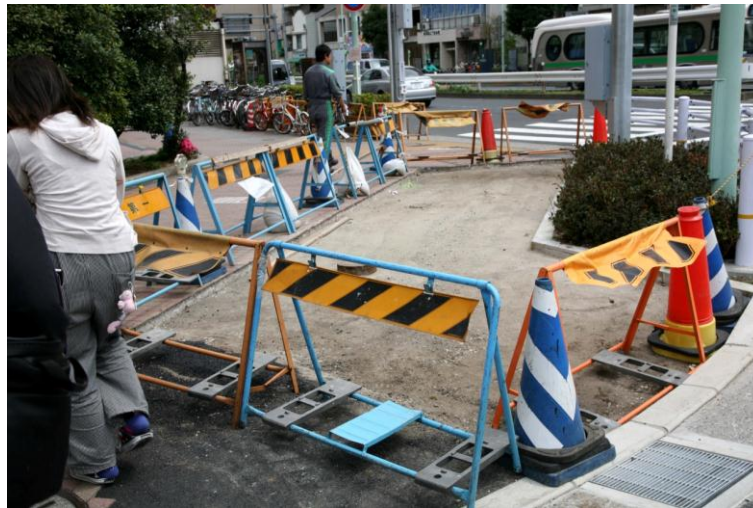
圖2.29 人行道上人孔設置情形

人行道上孔蓋與路面齊平，縱使有多達二種以上材質的鋪面設計，孔蓋與各種材質間之接縫仍然平整，對於人行而言十分友善。參訪人員發現人行道進行施工時，孔蓋高度已與人行道水泥外緣齊平，後續施工注意維持鋪面平整即可。而施工現場也未有施工廠商堆放機具或物料之情況，施工工地三角錐及護欄放置整齊。

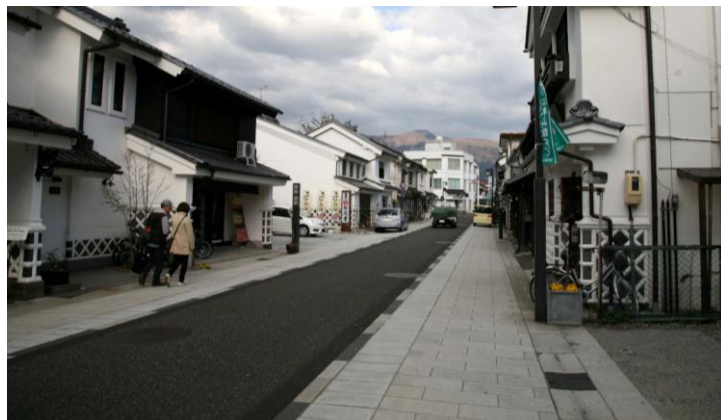
圖2.52 松本市老街的道路景象

走在松本老街上，兩側人行道面積遠大於車道面積，車道與人行道間雖無高低落差，但透過色差明顯區隔人行道與車道，整體路面採拱型設計，道路上的水可順勢洩至路旁排水設施。而道路上的人孔蓋與路面幾乎無落差，其施工品質十分用心，同時也降低車輛行經孔蓋時可能產生的噪音，避免干擾路旁住戶的安寧。

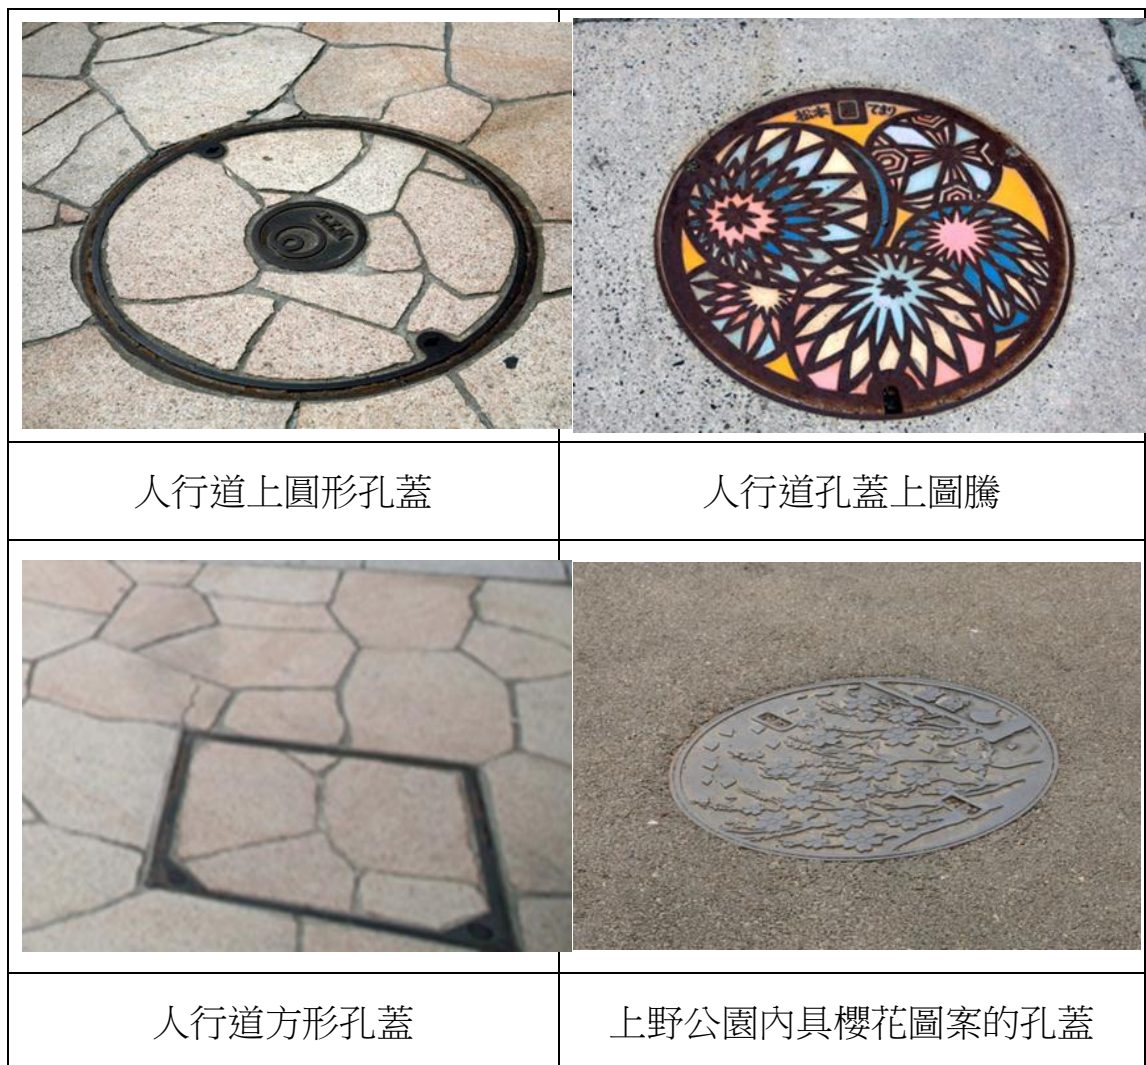
圖3.1 日本東京都各式人孔蓋

有關日本人孔蓋的設置上，人行道或車道均有出現，一般人行道上孔蓋在外觀上，會配合週邊鋪面材質，改變孔蓋表面的設計，讓整體人行鋪面更顯一致。而在部分參訪的園區中，也會出現因應園區特色所設計的孔蓋樣式，兼具有宣導與趣味的效果，如圖3.1所示。

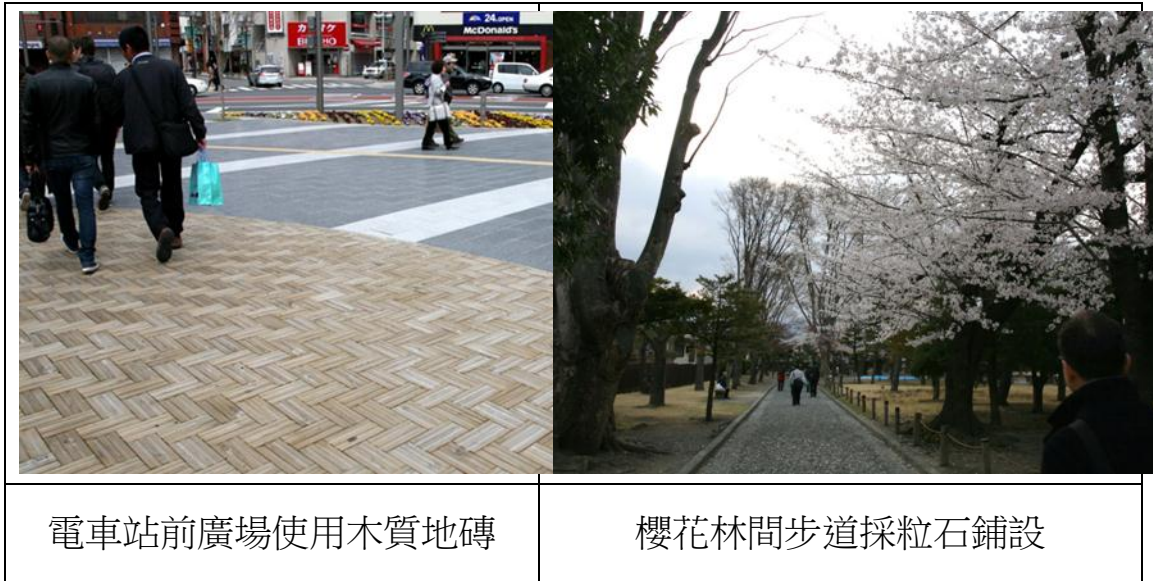
圖3.2 日本東京不同道路鋪面

對於人行道的鋪面，採用各種不同材質與形式的設計，設施不只考量美感，且貼心的針對人性使用下去設計，如廣場、櫻花步道採硬鋪面設計，讓高度使用率的地方耐用不易損壞，而森間的散步小道則採細碎石鋪面讓遊客更能接近自然，並可增加透水性，部分地點採用採用木製地磚，既環保又減碳，符合國際環保潮流。

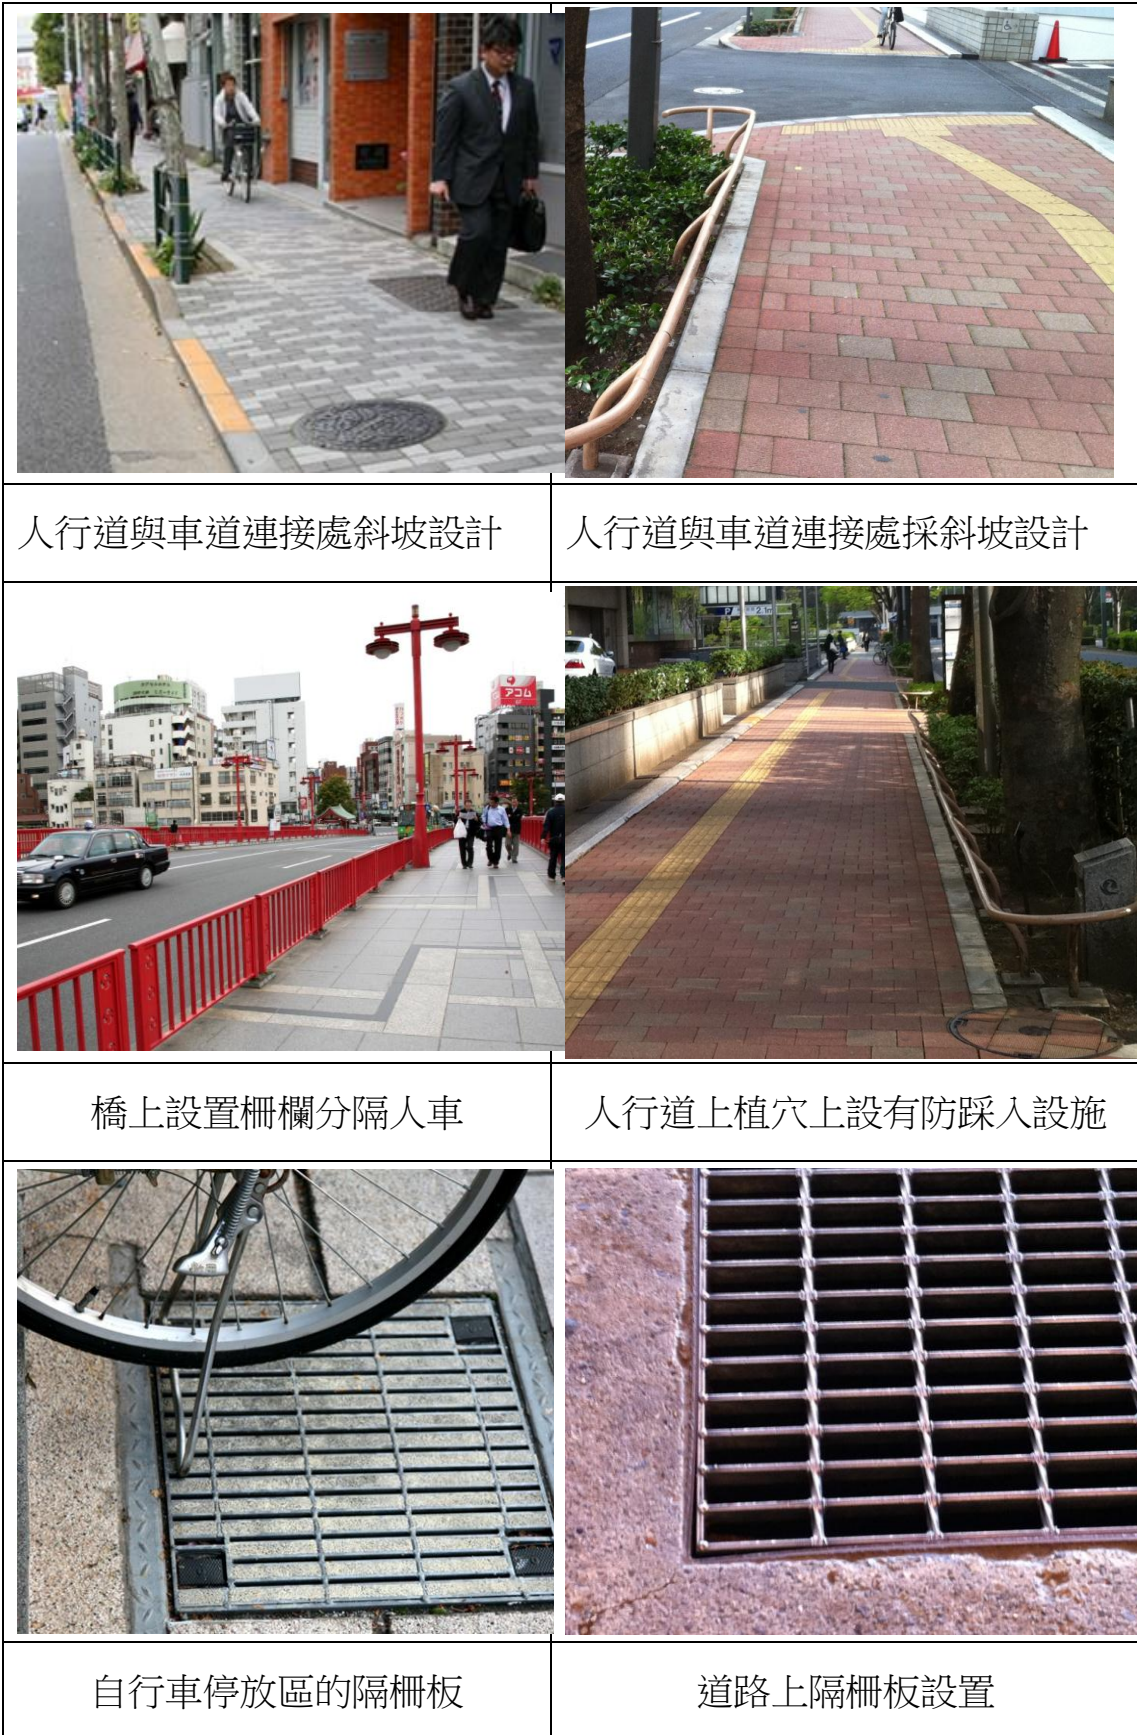
圖3.3 日本東京道路上友善用路人的設計

由於步行及騎自行車代步的人數不少，日本在道路上處處可見各種體貼用路人的設計，包括人行道與車道間的友善緩坡設計、橋上的人車分道設計、人行道植穴上設有防踩入設施，及減少隔柵板孔隙以方便自行車停放等設施，值得納入道路設計或改善維護上之參考，如圖3.3所示。
