公務出國或赴大陸地區報告（出國類別：考察）

105 年九州公園景觀道路養護建設參 訪出國報告

服務機關：臺中市政府建設局

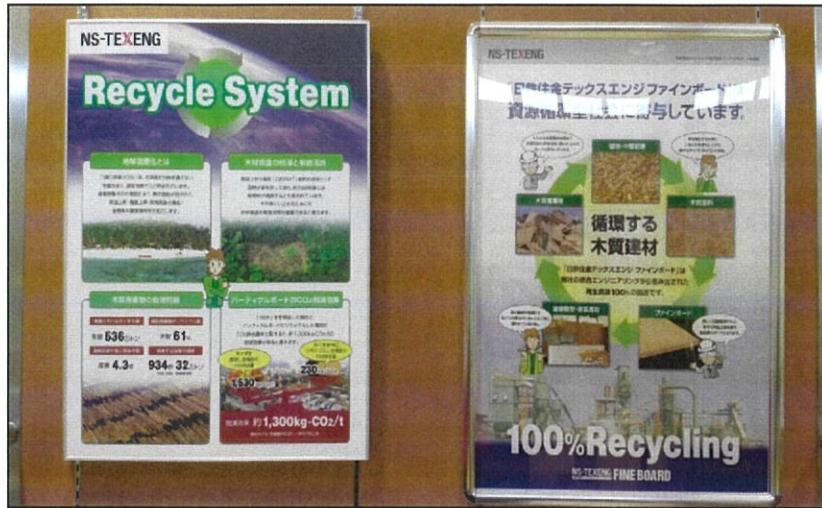
北九州生態工業園區中心的目標是以生態產業園為中心，將所有廢棄物當做其他產業領域的原料加以有效利用，最終實現零廢物(零排放)的資源循環型社會。園區中心內展示煤炭、木材、建材等各項資源如何回收再利用，並介紹民間企業利用回收物研發為成品之成果（如圖1），亦常舉辦各項環保知識相關講座，以教導市民、推廣環保技術為主。

圖 1、廢棄木材回收能有效地開發再利用

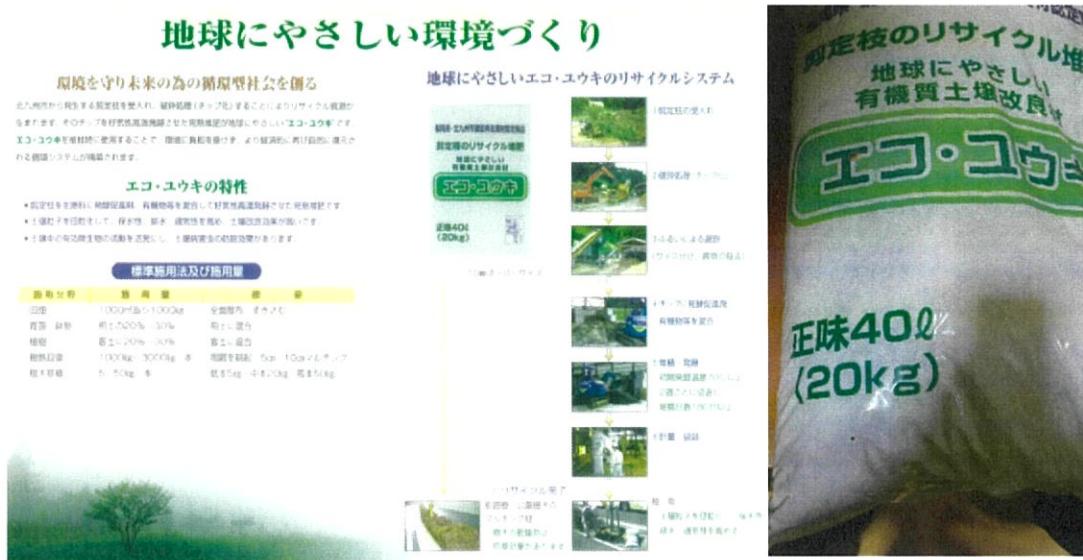
中心展示修剪之廢枝葉再利用生態工法，先集中破碎處理後進行堆肥發酵處理，最後乾燥裝袋供應至市場為植栽施肥用(如圖 4)。修剪之廢枝幹再利用，將枝幹集中破碎後可作為多方面運用(如圖 5)，

圖 4、修剪樹枝的再利用，堆肥能再次自然地被還原

目前本局僅將碎木用為鋪築裸露地防塵或步道使用，未來可以參照日本經驗擴大推廣，引入企業投資研發。

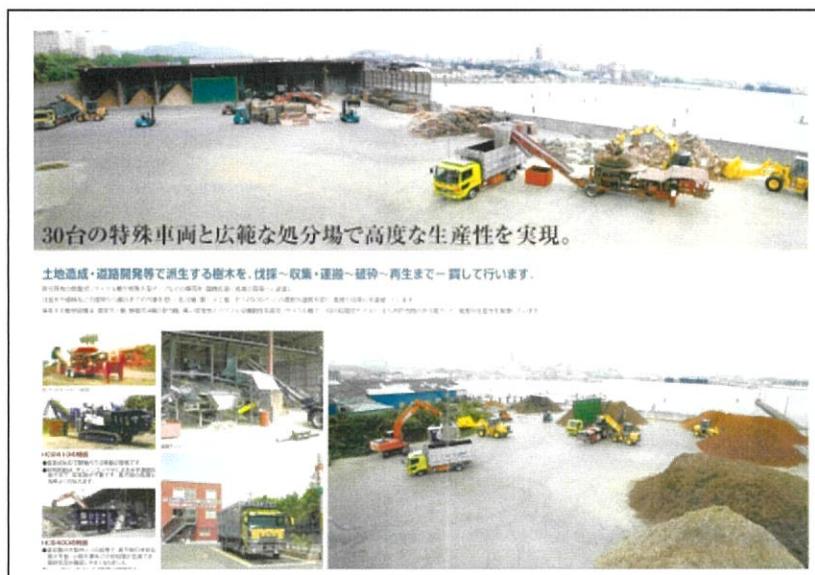
圖 5、樹木伐採後之回收再利用

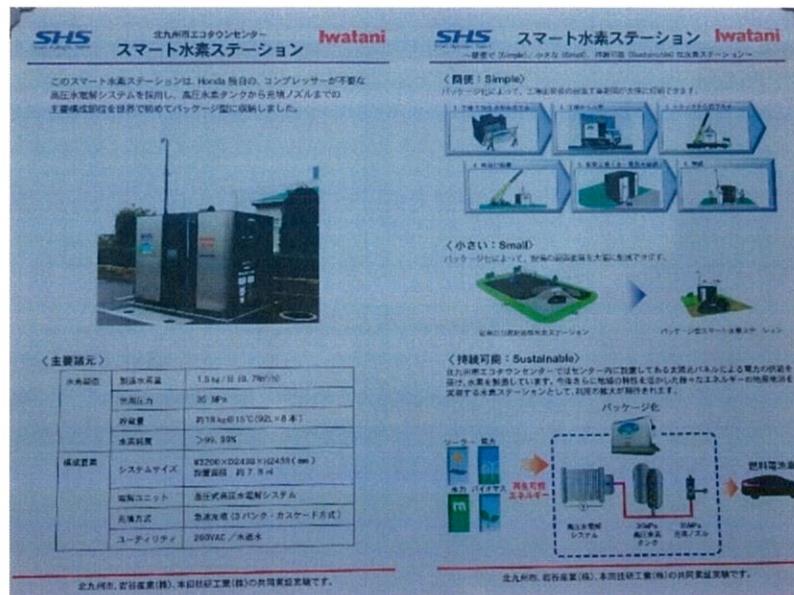
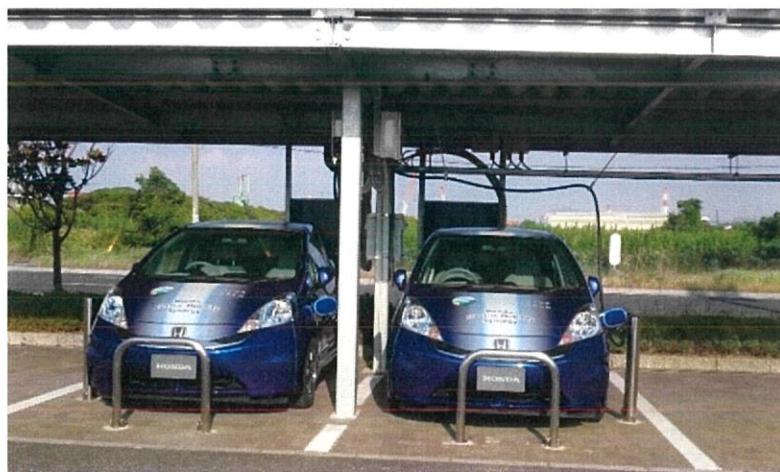
園區內教育中心亦於戶外展示可實際使用的氫能車，包括加氣站、加氣槍及氫能車，對於氫能如何轉變車輛動能有完整說明，原理為燃料電池透過氫與氧的化學反應產生電能與水，再以電能推動電動機轉換成動能驅動車輛，車輛本身只會排放水，不會排放造成溫室效應的二氧化碳。(圖 6 及圖 7)

圖 6 氢能車與加氣站介紹

圖 7 氢能車

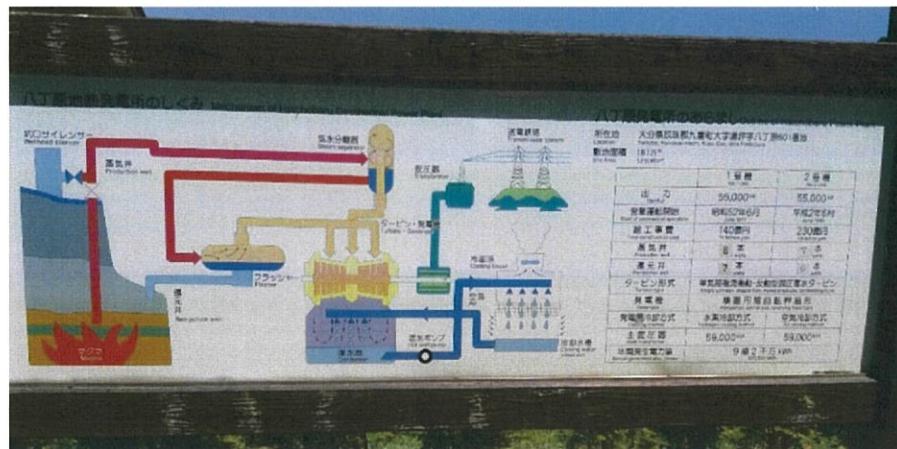
圖 8 地熱發電流程

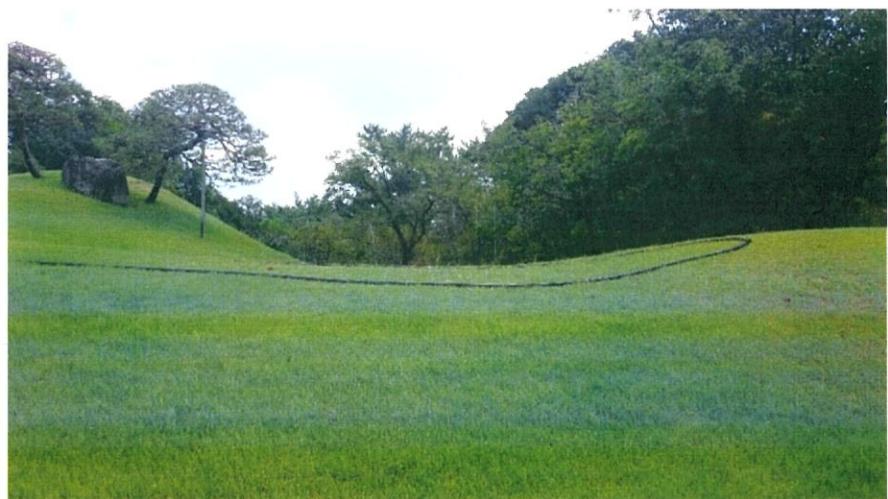
水前寺建於 1636 年，歷時 80 年始全園完成，雖然日本人號稱本園為純日本風情迴游式庭園，但悠遊其間感覺有唐朝遺風(如圖 10)，據聞園區內之老松係為唐朝自中國移植而來。其另一特色區內坡巒起伏，但其坡面上之草皮生長良好，究其原因有二，一為以仿木水泥樁加上繩索圈圍草地，避免遊園者隨意進入草地踩踏，維持草地土壤的透氣與透水性，草皮才能良好生長；二、係引池水加壓進行滴灌作業（如圖 11），本局一些景觀區域位處水車無法到達處，應可考慮施做簡易之滴灌配置搭配水車作業，不一定都要配置噴灌系統，減少開挖埋管與地下管線損壞需動土之問題。

圖 11 非固定式塑膠軟管

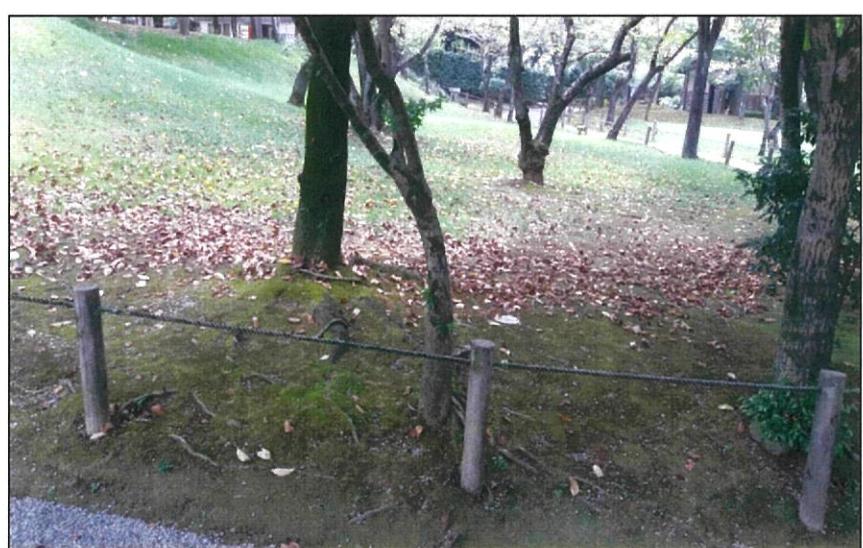
水前寺草皮區以仿木型式之水泥矮立柱及麻繩將其與通道做為區隔（如圖 12），相較於以不鏽鋼材質顯的較為質樸，且避免因使用木柱容易腐朽的問題。另庭園內非步道區的落葉是保留於原地，任其腐爛回歸大自然當肥料，園區內之無障礙步道以地磚鋪設，以外均以小碎石鋪設，以保留土地之透水率，並可避免土壤裸露、下雨濕黏（如圖 13），整體公園維持良好的植栽棲地環境，不似臺灣的公園被許多不透水鋪面所佔據，植栽環境普遍不佳。

圖 12 仿木水泥椿圍籬

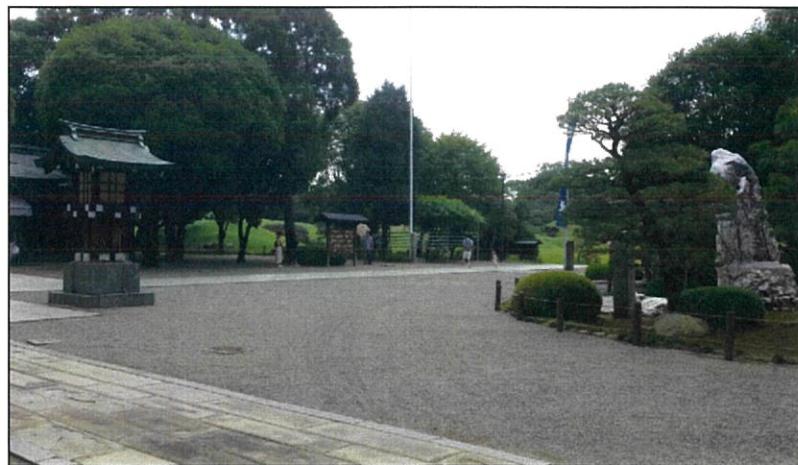
圖 13 地磚及碎石鋪面

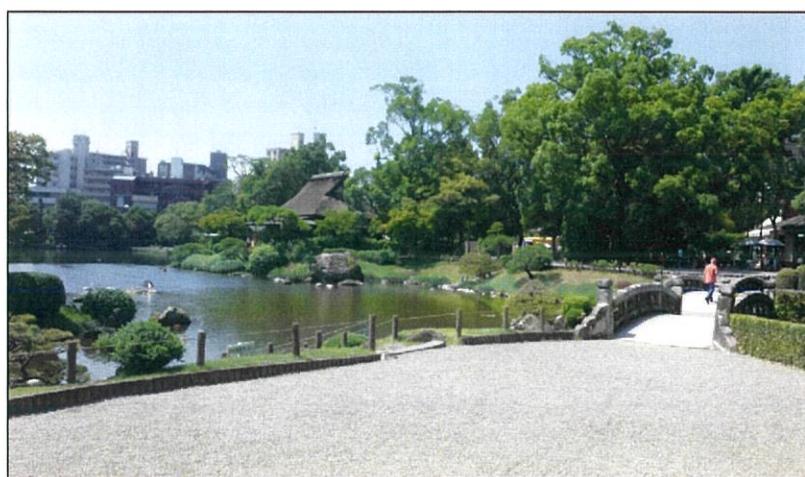
水前寺具有大面積的水域空間，能於下雨時具有防洪減災的功能，觀察園區內於坡度較陡處，有設置仿木之水泥樁將之區隔（如圖 14），平坦處均未設置繩索，此於國內恐較難接受（如圖 15）。

圖 14 水前寺水域與步道交界

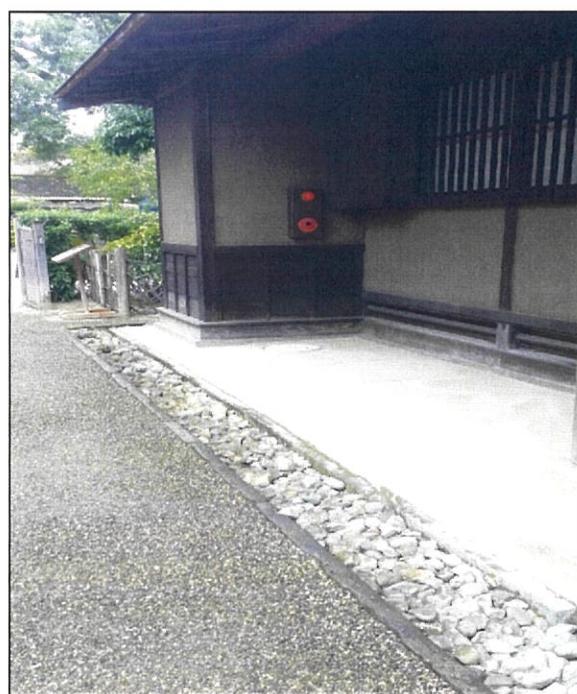
水前寺之一角有設置餐飲區(餐廳)，該建物之綠美化做得相當好(如圖 16)，融入整個園區景觀，建物週邊之排水溝以礫石鋪設於溝內，既美觀又可避免遊客不慎踩入而受傷(如圖 17)。

圖 17、建物旁之礫石水溝

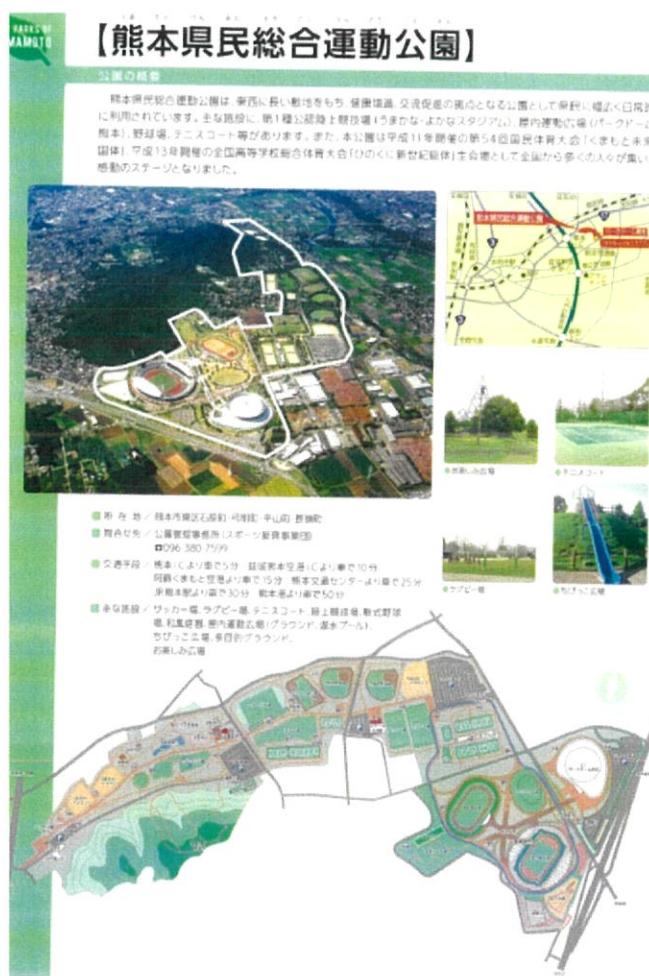
熊本縣有 6 座都市公園，其中縣民綜合運動公園於 17 年前建成，有室內、棒球場等多種運動設施（如圖 18），該公園於此次地震有天井、柱子裂痕、牆壁龜裂等多處受損，也可當為避難場所，2019 年將於此地舉辦手球賽，橄欖球，該場地以學生使用為主，由教育局委託民間管理。

圖 18、縣民綜合運動公園平面配置圖

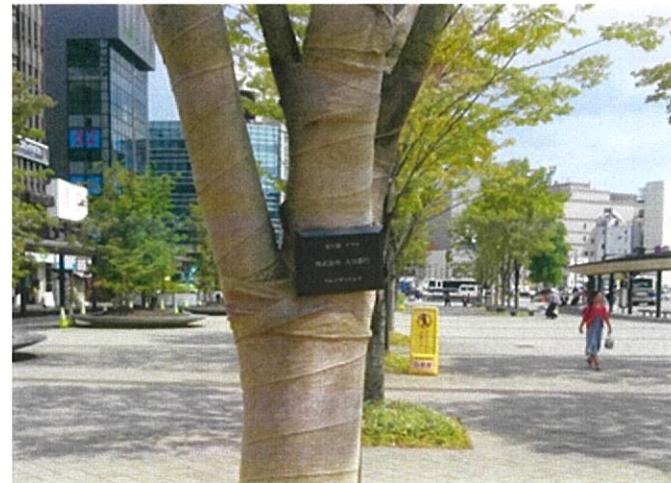
大分車站因應高架化歷經多年的規劃設計現已興建完成，大分車站出口分為南北兩處，均設計有廣場，北出口站前廣場（如圖 22）有一環型蓬架區可供旅客上下車，部分區域提供活動使用，廣場栽植形態優美的行道樹，在喬木植穴設計上採用丘植方式(圖 23)，即土丘高度高於廣場鋪面，避免行人踩踏根系。

圖 23、捐贈樹木掛牌及喬木採丘植法

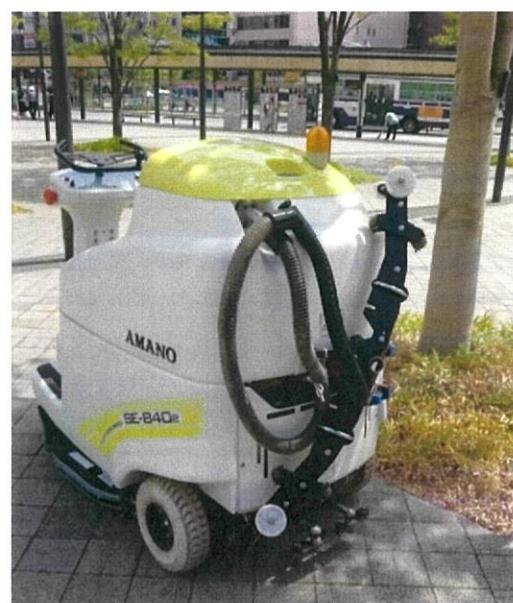
24)，若為他人捐贈的樹亦有掛牌(黑色) (如圖 23)。在車站北廣場採用自動掃地車進行清潔，可避免揚塵並節省人力 (如圖 25)。

圖 25、廣場前之自動掃地車

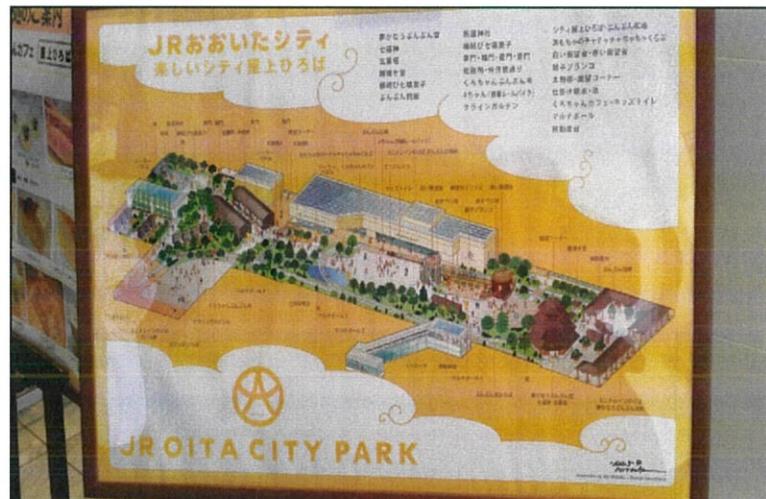
配合鐵路高架新建的大分車站，南、北出口均設有大型廣場及停車空間，民間投資興建的車站結合有百貨公司及飯店，車站頂樓屋頂花園規劃(圖 26)令人驚艷，設計可眺望南、北兩廣場的高塔(圖 27、28)，週邊以盆植方式栽種的喬木與觀葉植物進行景觀綠美化(圖 29、30)，為讓屋頂空間能更熱鬧，眺望塔結合了親子共享的半隱蔽休憩空間(圖 31)、搖椅和溜滑梯等設施。為確保使用安全，搖椅下方設有短繩索以限制搖椅擺盪的大小及幅度(如圖 32)，溜滑梯則採用不鏽鋼材質(如圖 33)。

圖 26、大分車站之屋頂公園配置圖

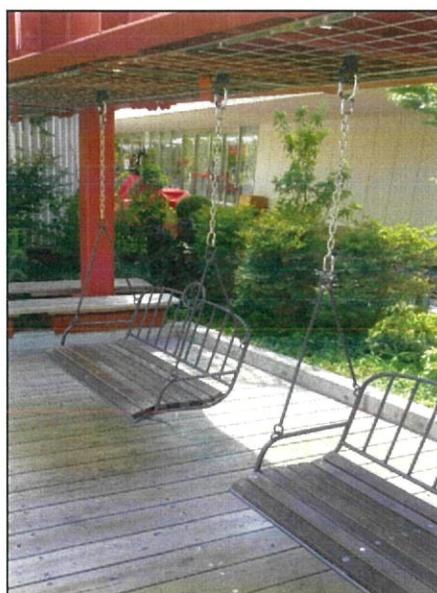
圖 32、屋頂公園之搖椅

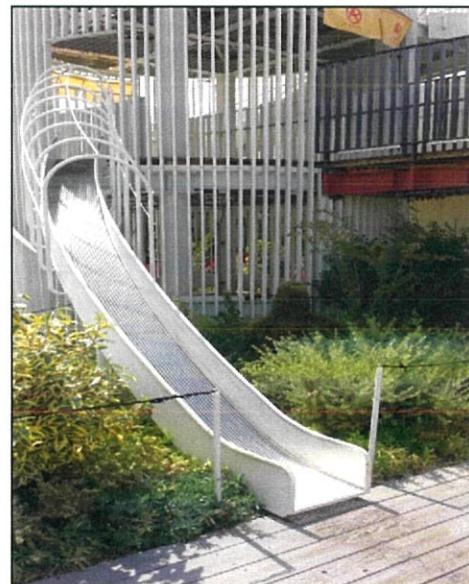
圖 33、屋頂公園之溜滑梯

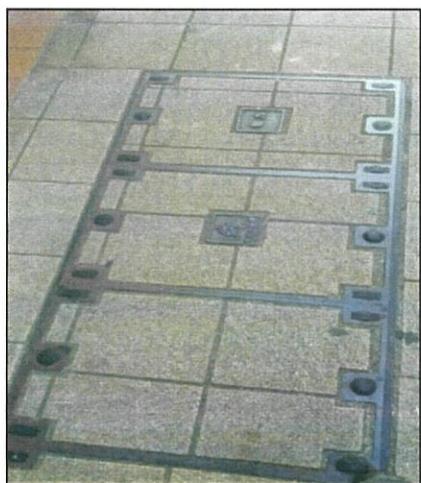
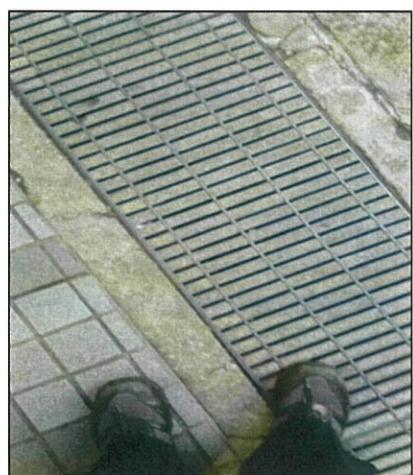
屋頂公園地面之側溝板均採用化妝蓋板(如圖 34、35)，造景亦巧思放置早期放魚的魚簍作為裝置藝術(如圖 36)，其餘空間亦架設為數不少的太陽能板(如圖 37)，可為台灣綠屋頂推廣參考。

圖 34、屋頂公園側溝蓋板

圖 35、屋頂公園側溝蓋板

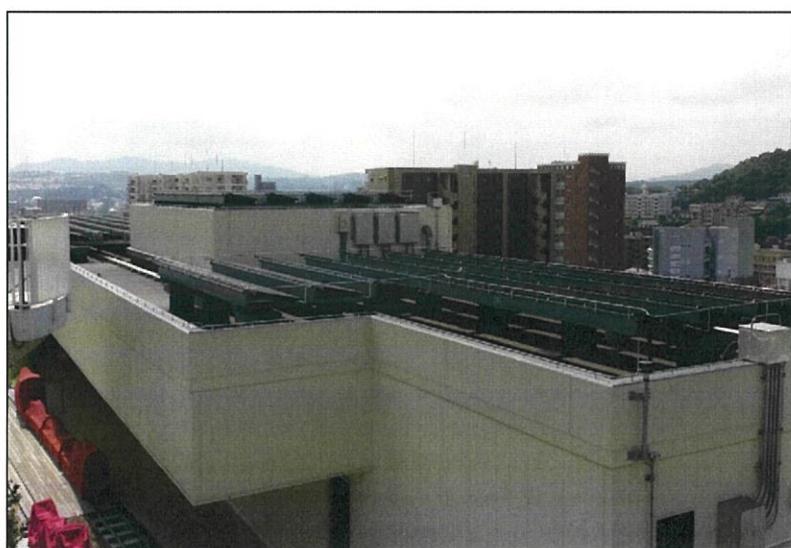
圖 37、大分車站之屋頂公園的太陽能板

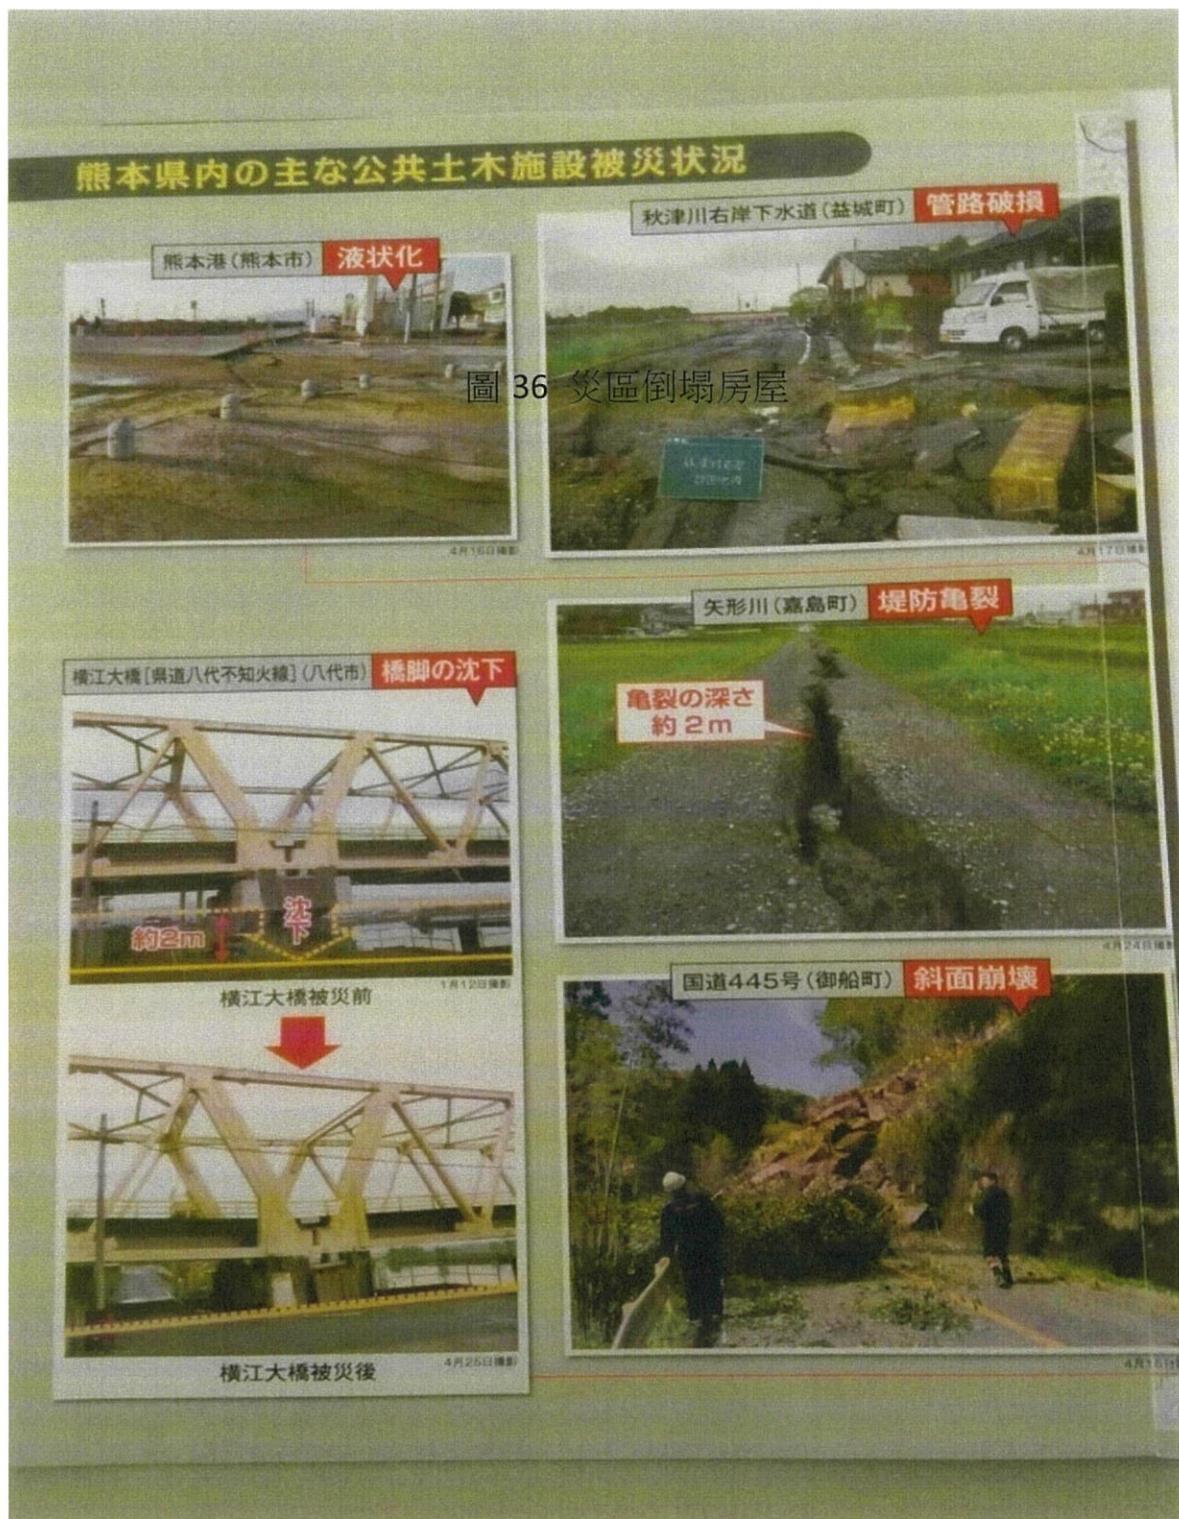
拜訪熊本縣政府建築課等單位，獲悉 105 年 4 月 14 日及 16 日熊本發生兩次震度 7 級之大地震，造成坍方、落石、道路毀損、錯移及主震區房屋大量倒塌等嚴重災情(如圖 38)，熊本古城也傳出嚴重災情，熊本縣府隨即啟動緊急災害應變機制，由日本自治團體協助於災後三天恢復電力、災後一週內完成道路毀損之緊急措施讓其恢復交通、災後三週恢復水道、災後一個月之內完成大部分之道路修復工程；又因大地震災情嚴重，橋梁等公共設施由中央協助修復，災民或避難民眾由民間各地前來之團體及國家資源協助安頓。

本次地震通往阿蘇立火山區的主要道路-阿蘇大橋受損，全長 204 米道路無法通行，未來在重建上須避開斷層地區，避免災時完全無法進入災區。另外在災區交通管制上，若遇連續降雨警報，必須進行行車管制，當連續雨量達 140mm 以上禁止通行之標準將配合加嚴，以確保民眾行車安全。(相關簡報詳附件)

圖 38 熊本地震道路受損狀況

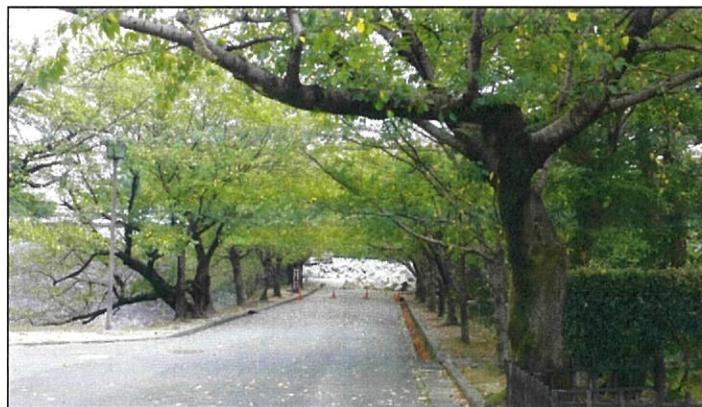
參訪熊本古城災損十分嚴重（如圖 39、40），雖然古城已不能入內參訪，市公所把其周邊營造成一個觀光景點，週邊綠美化環境維護良好。

圖 39、通往熊本古城的道路已無法進入

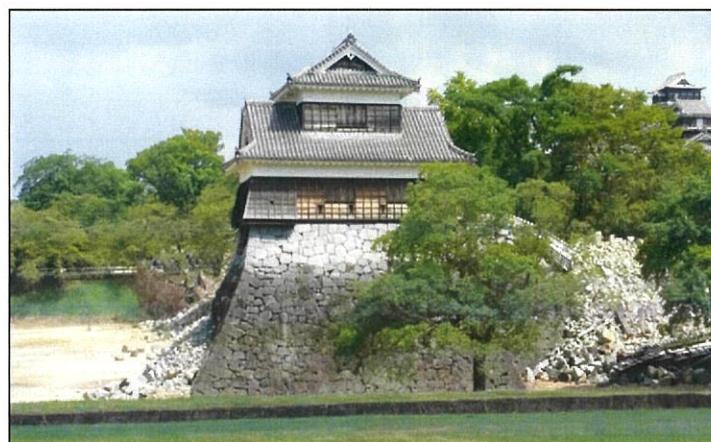
圖 40、熊本城因地震受損

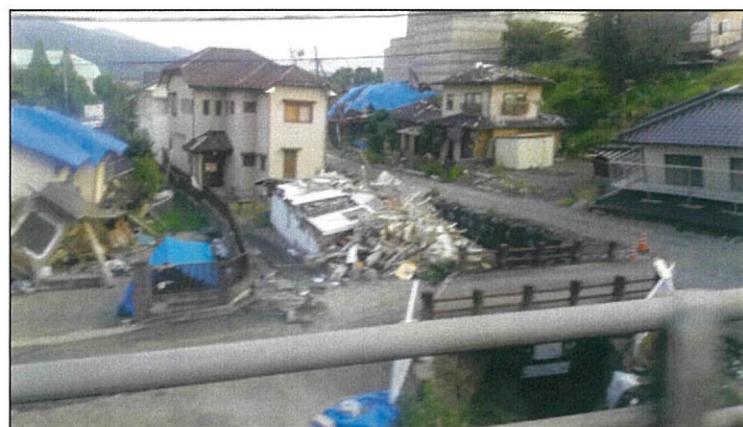
拜會完縣廳代表後，一行人驅車前往災區現勘，許多全倒或半倒之房屋尚未及復原，部分位於斷層帶的房屋經檢討不再重建，其次又去參觀災民安置區，其停車場係用簡易碎石鋪面。災民居住之組合屋及臨時停車場土地，係政府向農民租借，現場照片如附(圖 41、

圖 41 災區房屋倒塌現況

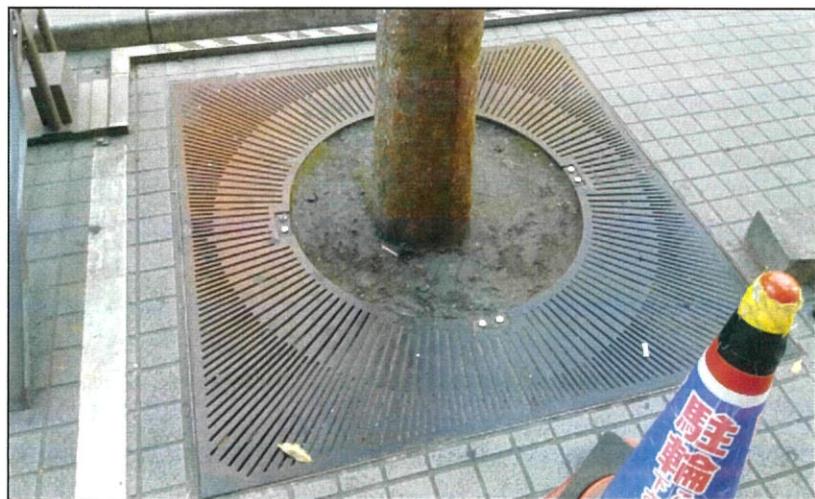
於車程中或步行間沿途參觀福岡街道景觀，特色有：市區人行道之樹穴採用鑄鐵蓋保護樹木基部，於人行道寬度不大之處極為常見（如圖 45），而於人行空間甚寬敞處，則不採用。橋梁兩側之人行道特別寬敞，且與前後街道銜接，顯於都市計畫階段即納入考量，（如圖 46），且其兩側並再增設寬敞之人行專用橋（如圖 47）。

圖 45、保護喬木基部之鑄鐵蓋

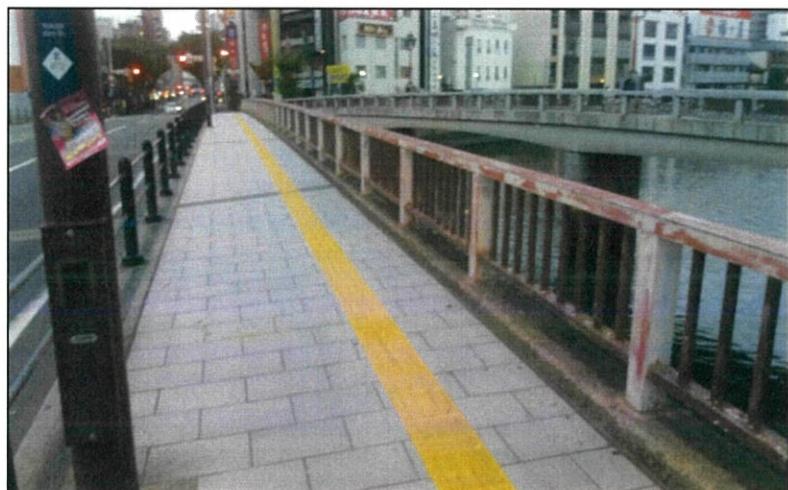
圖 46、橋梁兩側之人行道特別寬敞

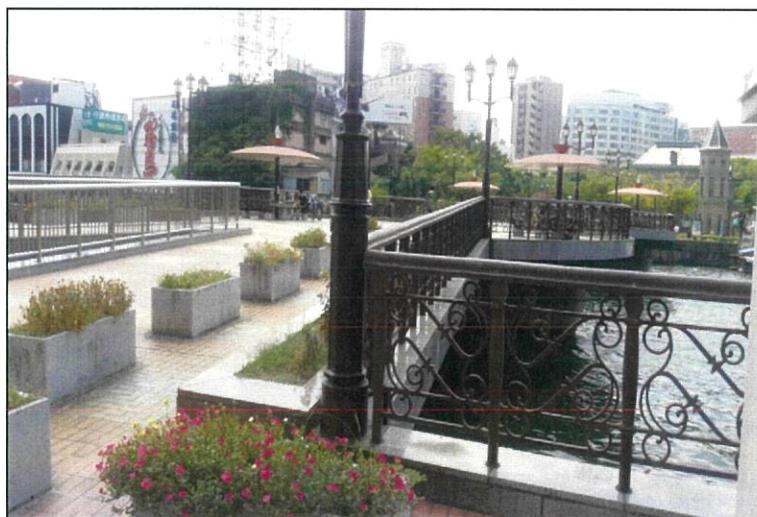
圖 47、那珂川之人行專用橋

1. 對於地點較偏遠之公園綠地，如望高寮夜景公園，該區生態自然、雜草除不勝除，建議可試辦「山羊除草系統」。
2. 目前本局廠商修剪後之枝葉處理為送至垃圾場，一車約需新台幣一萬元，亦有一些廠商自行製作有機堆肥，作法不是很一致。前經檢討，倘由本局專案辦理，人力、物力及效率上恐有不宜，應可契約規範的方式，逐步引導廠商製作有機堆肥為其維護作業施肥之用。
3. 人行橋橋面寬度增大除有利於人行，整體視覺景觀也較佳，然而本市人行橋及人行道經常有機車違規行駛，必要時仍可考量設置可供輪椅通行之車阻。
4. 在地震頻繁的臺灣，公園可作為救災及避難場之用，本局可視公園地理位置及面積設置防災公園，作為指揮中心、民眾避難、物資發放或防救災教育等之用。

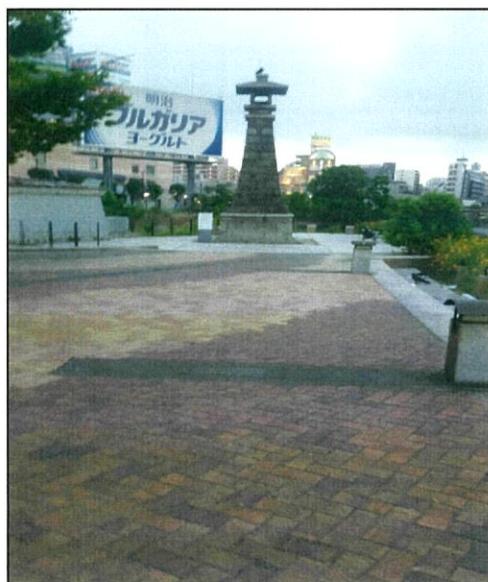
臨那珂川之西側河岸人行空間寬敞（如圖 48），顯在最初河堤整治時即納入考量，東側即有民宅緊貼建築（如圖 49），就此可看出，都市之規劃亦受限於都市早期之發展而不得不然，越早辦理都市計畫越可達成完整之規劃。另日本雖然人行道寬敞，仍為阻絕違規行為而設置車阻（如圖 50、51），本局專案辦理之台中之心及其他人文步道，強調創造無障礙之人行及自行車通道，需民眾配合守法，又部分公園毗鄰市場，地理環境條件不佳，台灣地狹欠缺停車空間，恐難遏止而被迫施設車阻。

圖 48、那珂川西側人行空間

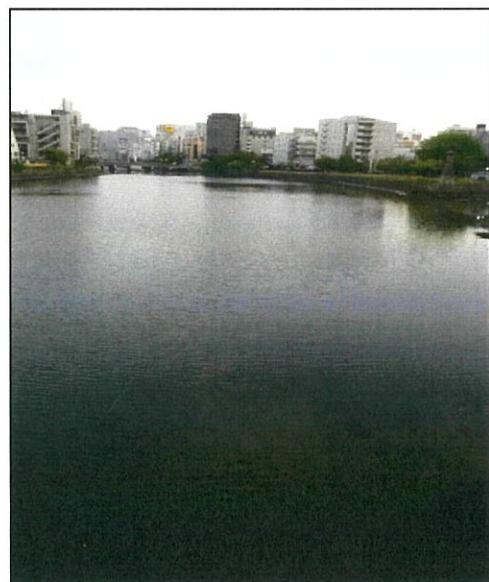
圖 49、那珂川東側有民宅緊貼

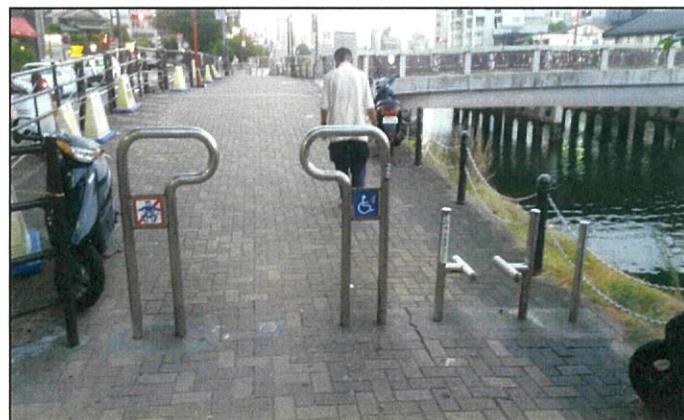
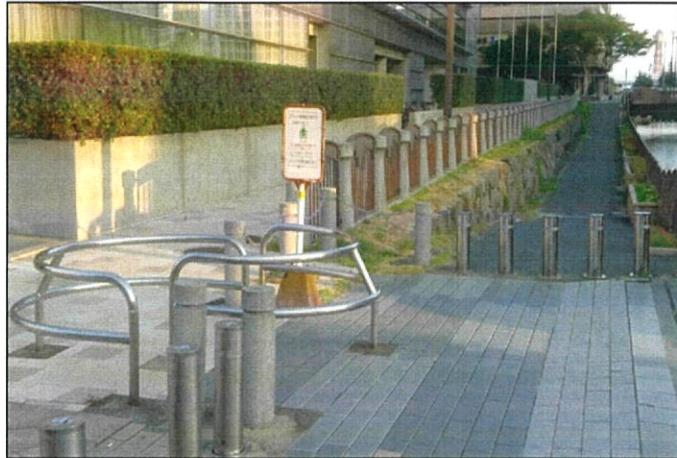
圖 50、日本人行道之車組型式-1

圖 51、日本人行道之車組型式-2

此次參訪日本九州五天行程緊湊，考察內容涵蓋公園、綠地、廣場、人行道等建設業務。感觸最深的是在日本幾乎很少看到機車，相較於台灣機車密度之高，此亦為公園綠地為考量無障礙空間，又要防止機車進入實為兩難。而在人行空間部份，日本在這方面雖偶有違規之狀況，然整體而言，民眾守法程度仍高，所以人行空間寬敞且安全。至於人行走道設置車阻部份，若有必要性仍應考量設置，以維持順暢行走空間。
