臺中市文化資產管理中心 歷史建築「輔之居」調查研究及修復再利用計畫

執行單位: 陳昶良建築師事務所

中華民國一〇二年九月

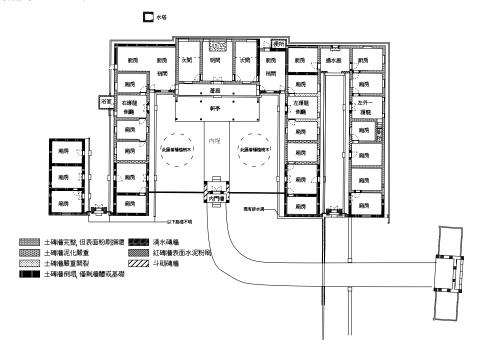
圖 4-2-6:建築牆體分佈圖(本研究繪製)

另外,開口受到限制也連帶降低室內空氣的流通速度,以致於地坪遇有潮氣影響之際,常在石作牆基滋生青苔,灰作材料也經常受潮劣化、剝落。經現場調查,輔之居建築本體的牆面構造有三個重點:(圖 4-2-6)

1.土埆磚牆,內外有灰作粉刷,是整體建築主要的構造。此種構造牆體有兩種主要的尺寸:一是六十四公分(約一塊半土埆磚長度【1.5B】加上兩側粉刷厚度),分佈在正身建築的後簷牆(照片 4-2-37);一是三十八公分(一個土埆磚長度【1B】加上兩側粉刷厚度,各 1.5 公分),除正身後簷牆之外,各棟建築及內外門樓、內埕圍牆均為這個尺寸。(照片 4-2-38、照片 4-2-39、圖 4-2-7) 現場在正身明間與次間的內部牆面,左右內側護龍前簷牆見到的類似烏磚砌築的斗砌磚牆基實為一種牆面裝飾,厚度約 5mm。(照片 4-2-40、照片 4-2-41)

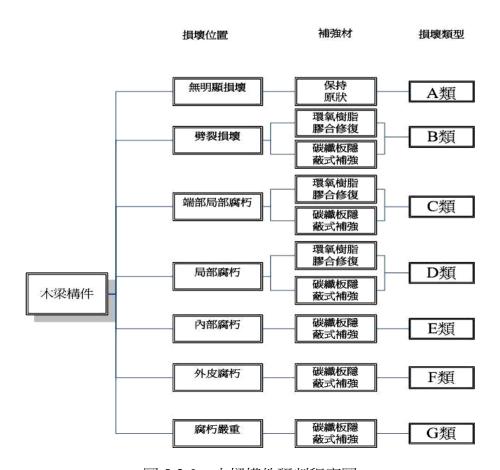
圖 5-2-2: 木樑構件研判程序圖

- (一)木樑無損壞:木樑構件無損壞或輕微劈裂無明顯腐朽,此損壞類型歸類為 A類。
- (二)木樑劈裂:木樑構件因含水率變化造成木構件本身收縮劈裂,此損壞類型 歸類為 B 類。
- (三)木樑端部局部腐朽:木樑構件端部因漏水、壁體上升潮氣造成腐朽蛀蝕, 此損壞類型歸類為 C 類。
- (四)木樑局部腐朽:木樑構件因漏水造成木樑頂腐朽蛀蝕,此損壞類型歸類為 D類。
- (五)木樑內部腐朽:木樑構件因漏水、含水率過高及材齡不足使木材腐朽菌、 霉菌類與蟲蟻等之寄生造成蛀空情形,此損壞類型歸類為 E類。
- (六)木樑外皮腐朽:木樑構件因木材腐朽菌、霉菌類與蟲蟻等寄生造成木樑中 央蛀空,此損壞類型歸類為F類。
- (七)木樑腐朽嚴重:木樑構件因漏水、含水率過高使木材腐朽菌、霉菌類與蟲 蟻等之寄生造成木樑腐朽嚴重無法修復,此損壞類型歸類 為 G 類。

樑柱木構件損壞研判程序如下圖 5-2-2,損壞說明及修復對策請見表 5-2-1 與圖 5-2-3。

類別	示意圖	說明
А		木構件保存良好或輕微劈裂建議 保留原狀。
В	L D B / C / D / L 類 補方 直 長 別 強法 徑 度	木構件外觀尚可,但內部略有腐朽,以填縫材料填補裂縫或再嵌碳纖維板(C)補強至原有強度以上。
С	L ₁ D C C D L L ₁	木構件局部腐朽嚴重,將腐朽部份切除,再以環氧樹脂接上補充木料補足原有長度(E),或再嵌碳纖維板(C),補強至原有強度以上。
D	L D D C / D / L / L 1 類/ 補方/ 直 長/ 修木長別 強法 徑 度 復料度	木構件上端腐朽嚴重,刨除腐朽部份,以環氧樹脂貼附補充木料(E),或再嵌碳纖維板(C),補強至原有強度以上。
Е	L d ₁ D E C D 類 補方 直 浸 修 N 強法 空 度 復料度	木構件內部腐朽嚴重,但表層(彩繪)保存良好,將補充木料嵌碳纖維板(C),補強至所需強度,再將表層以環氧樹脂貼附到補充木料上。
F	L d ₂ D F C D F C D A A A A A B A A B A A B A B A C B A B A	木構件外皮腐朽嚴重,刨除腐朽外皮,嵌碳纖維板(C),補強至原有強度以上,再包覆木料至原有直徑。
G		木構件腐朽嚴重,無法修復整根抽換。

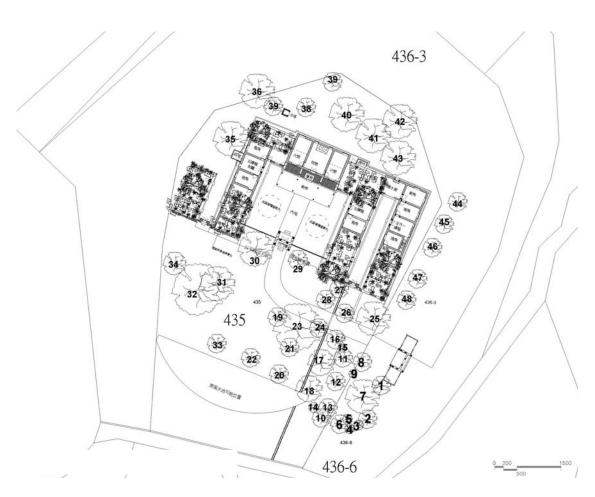
圖 6-1-1:輔之居全區景觀現況圖

三合院至內門樓之間的內埕,中央設有一條步道直通軒亭,鋪水泥地坪,現在雜草生長嚴重。(照片 6-1-1)步道兩側為景觀,地上可見過去種植植栽的樹穴,以磚砌圍成環狀,現用帆布覆蓋。(照片 6-1-2)

基本上,天井可以說只有左邊的龍井。此地由左護龍、左外一護龍、過水廊 及過水門圍塑起的一處封閉場所,平日生活上的浣衣、女紅等等庶務工作及孩兒 嬉戲場所,多於此進行。其地坪照傳統作法本來鋪卵石,但是現場以改為水泥砂 漿地坪,目前也是長有混亂的雜草。(照片 6-1-3)左右側院並沒有特別的設施規 劃,(照片 6-1-4、照片 6-1-5)僅種植果樹及其它樹木,後院也都有喬木類植栽 圍繞建築群,(照片 6-1-6)至於前院的植栽的生長似乎沒有特定的秩序,實難理 解是否為過去主人精心規劃。(照片 6-1-7、照片 6-1-8)植栽調查見本章第三節 討論。

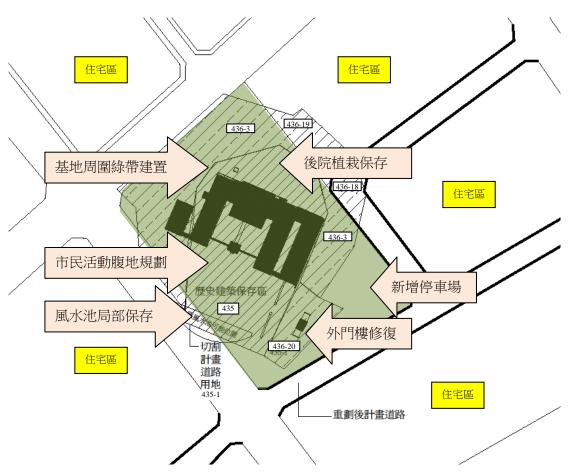
圖 7-1-1:輔之居原地籍重劃後狀況圖(本研究繪製)

基於未來因應計畫研擬時,能夠盡可能促使古厝座落土地建物皆可符合相關都市及建築、消防法規,以利取得建築使用許可,本研究提出保存範圍相關的建築強度初步分析供參考。包括依據「臺中市都市計畫法施行自治條例」二十三條對於保存區的規定,此條規定據「都市計畫法臺灣省施行細則」第二十二條規定保存區建蔽率為百分之六十,同細則第三十四條容積率為百分之一百六十之建築強度。按重劃後公園用地(細兒 1)總面積八千五百餘平方公尺,古厝建築面積約八百七十餘平方公尺,建蔽率約百分之十左右,遠低於法定建築強度。然而,為求保存區也能有規劃公園相關健全服務機能之可能性,例如:停車、休憩、等等,本研究建議保存周邊應有適當的規劃,便於營運管理。(圖7-1-1)。

這裡要提醒未來的規劃設計單位,十三期重劃之後,基地與公園綠地結合,新的道路設施與公園設施、地景規劃,必須考慮盡可能維持輔之居建築型態與周圍庭院地貌條件。同時,盡量在臨計畫道路側,採取妥善的方式減緩汽機車排氣汙染衝擊古厝,使得污染源造成屋頂及牆面等使用灰漿材料的建築部位劣化。此外,此座古厝結合的公園內規劃的基礎設施狀況,包括:電力設備佈置位置,管線配置方式等等,都應該注意避免影響古厝及原有景觀地貌的保存。倘若有衝突時,建議文化局與建設局能有協調,做出有利於文化資產保存及都會公園設施運作的協調,先評估考慮必要的變更設計,有其異動困難,則修復規劃設計建築師應能有適宜的應對策略。

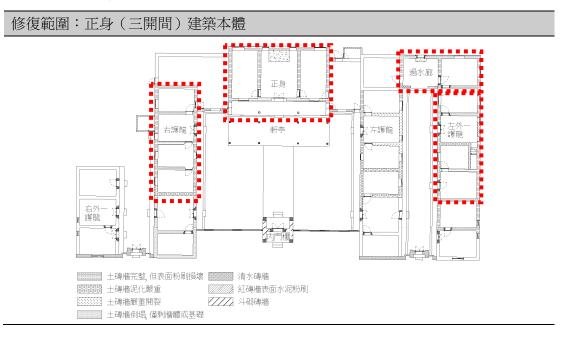
表 7-1-6: 牆體粉刷新作範圍及修復程序說明表

這個部份指的是未出現開裂的土埆造牆身,例如:正身建築三開間區域、 右護龍側廳及兩側房間、左外一護龍北段等等,這些牆身表面粉刷多半已經劣 化或是剝落,建議剔除灰作粉刷之後,重新按照傳統工法及材料施作。其修復 程序建議如下表 7-1-6:

- (1)牆面仿烏磚砌台度放樣圖及細部大樣圖測繪記錄。
- (2)牆面灰作粉刷剔除及牆面清理。
- (3) 粗糠灰漿、麻絨灰漿及面灰層施作。

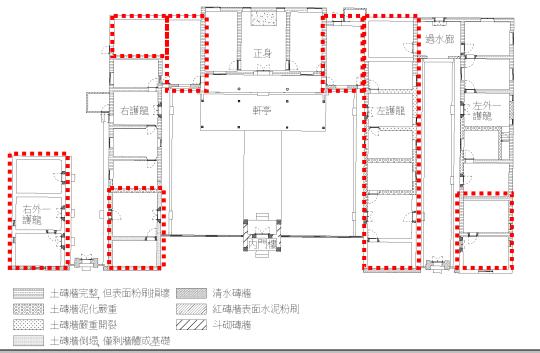
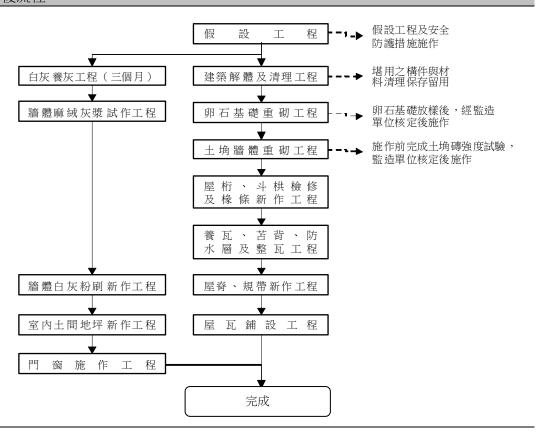
表 7-1-7: 牆體重建範圍及修復程序說明表

重建範圍:正身左右梢間、左右護龍(外側護龍)

- g.封簷板、椽條、養瓦、仰合瓦均按原材料及尺寸新作,屋脊下方鋪設防水毯,以 加強防水效果。
- h.屋脊、規帶按原形式及尺寸新作。
