臺中市文化資產管理中心  
歷史建築「金源吉林宅門廳」調查研究及修復再利用計畫

執行單位： 陳昶良建築師事務所  
計畫主持人： 陳 昶 良  
協同主持人： 張 雅 銘  
中 華 民 國 一 〇 二 年 十 一 月

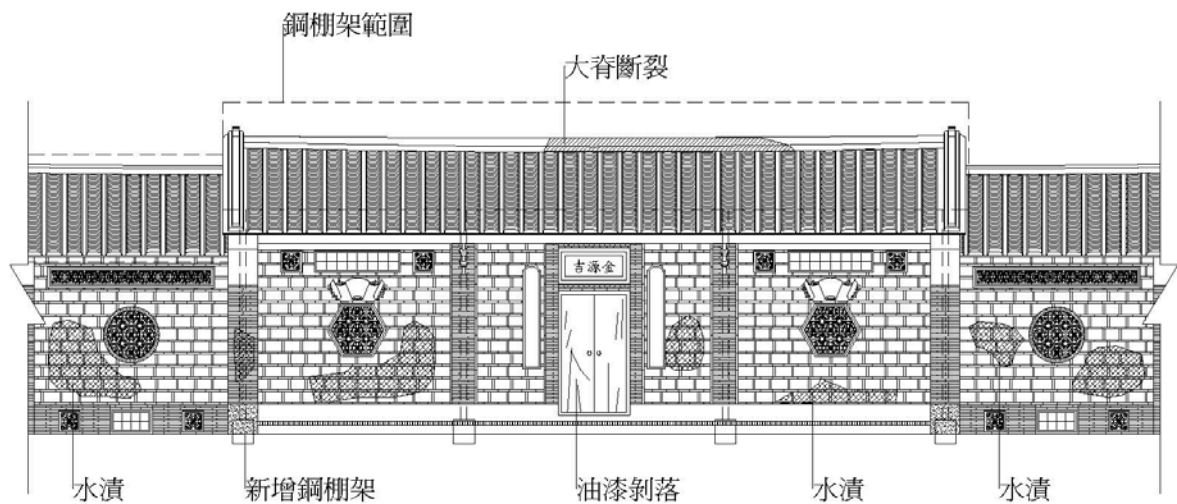
圖 3-2-2：林宅門廳立面圖（本研究繪製現況）

四合院屬於一種封閉式的建築型態，在金源吉林宅呈現出「外封閉、內開敞」的特徵，也就是從四合院外進入內部的開口少，也就有封閉的感覺，但是進入合院內埕之後，四周建築皆可利用屋前簷廊或是屋內走廊聯繫，家族內各戶的生活情感與機能串連相當方便。因此，當門扇開口少，窗戶面積小，林宅古厝的建築外觀看起來及較為封閉。（圖 3-2-2）

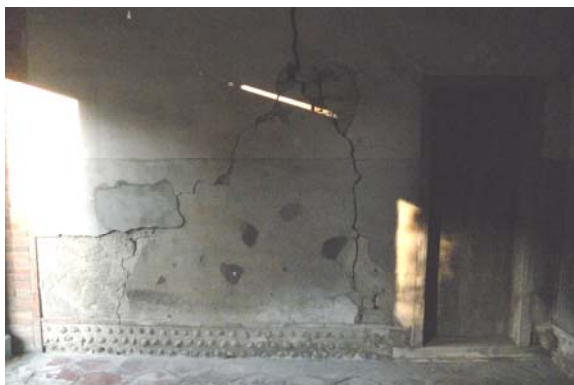
步入門廳明間，眼前一堵木作屏門，兩側開口接續的是廳後簷廊。屏門雕飾佚失（多年前遭竊），門頂置有橫披窗，窗下依稀可見彩繪畫作，內容模糊，無法考證原創者。（照片 3-2-17）廳的兩旁隔斷牆為土塼磚牆，牆面施作灰漿粉刷（左側隔斷牆因震害成開裂性損害），台度以下用灰色粉刷材料，施作類似龜甲狀的紋飾。（照片 3-2-18）牆基為卵石基礎，與土塼牆間置止潮磚。（照片 3-2-19、照片 3-2-20）門廳兩側的次間，左右對稱，在靠近前簷牆處開門與明間聯繫，但次間並無直接連通左右梢間，而是由後簷廊作為聯繫；早期的門廳左右次間和梢間均為居室，是家中女性長輩的臥室。（照片 3-2-21、照片 3-2-22）

照片 3-2-19：門廳隔斷牆卵石基礎（本研究攝）

結構特性對開口部的影響，使得室內採光相對不足，因此除了一般門窗之外，有時必須在屋頂開採光天窗，補足室內的光線。另外，開口受到限制也會連帶影響室內空氣的流通速度，以致於室內地坪遇有潮氣影響之際，常會在牆基範圍滋生青苔，灰作材料也經常受潮劣化。在古厝的牆基可以見到止潮磚的設置，顯示營建當初，匠人瞭解此地區地下水問題，而有此對策。本團隊於調查時，利用含水量測計儀器檢視，便發現像是門廳的隔斷牆下端基礎牆面特別潮濕，顯示地下水的上升問題持續存在。又，牆體上端含水量也是傾高，表示屋頂破損後滲水，屋面下方濕度提升，造成屋桁端部腐朽。

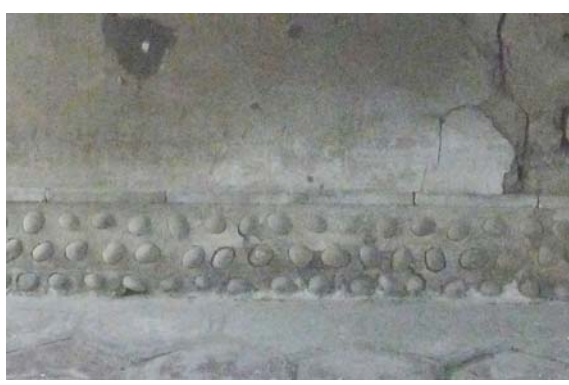
照片 3-2-20：卵石基礎上端置止潮磚（本研究攝）

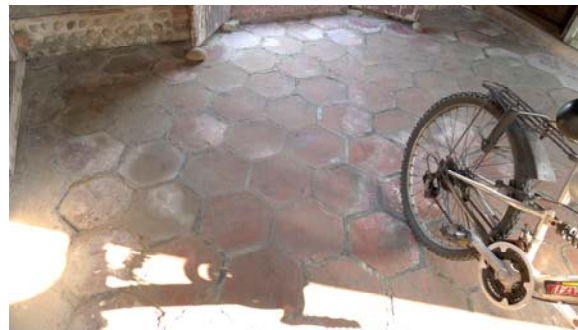
照片 3-3-28：門廳龜甲狀地坪(本研究攝)

| 龜甲狀地磚 | <p>1.針對破損的磚片進行修補。</p> |

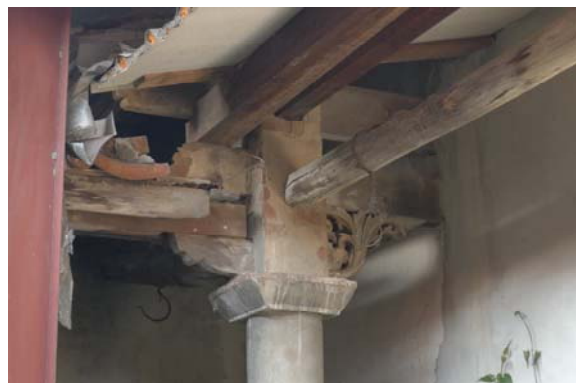
左外一護龍前簷廊立有一排廊柱（圓柱），柱頭木構件形式較四合院建築的簷廊出挑豐富許多，向外做雙層出挑，先有葫蘆拱，立斗支撐步通屐，頂住捧前桁（簷桁），向內側再架托木頂住步通屐，柱頭最上端與挑簷桁另有一支平通屐，這是廊柱的柱頭木構件組成。（照片 3-4-13）此條護龍與西側銃樓之間的角柱，表面做水泥刷粉，其柱頭成方形，上端砌磚，似乎有結構支撐用意補強，推測原來應與前述廊柱為相同組成，後期有修補。（照片 3-4-14）托木的裝飾紋樣類似螭龍吐水，有壓火防災的風水觀念。（照片 3-4-15）柱頭及壽樑有彩繪，繪作內容已經幾乎褪去，僅能看到類似山水畫的彩繪。（照片 3-4-16、照片 3-4-17）至於廊柱與地坪的交接則有圓形柱檁。（照片 3-4-18）

照片 3-4-14：護龍與銃樓角柱木構件組成  
(本研究攝)

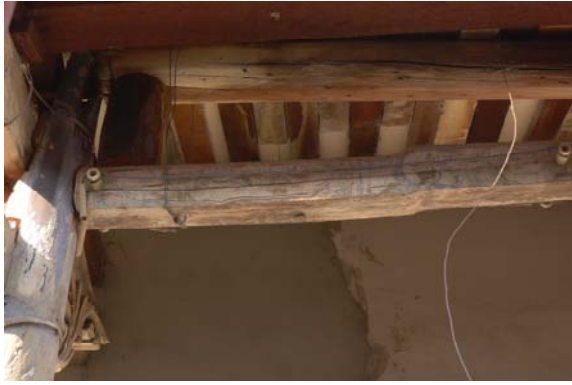
照片 3-4-17：壽樑彩繪褪色嚴重（本研究攝）

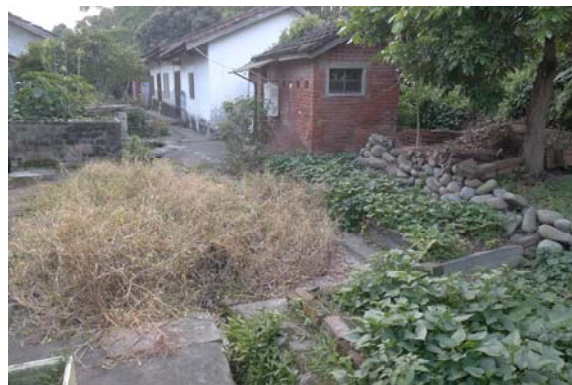
照片 3-5-2：浣衣池已廢用（本研究攝）

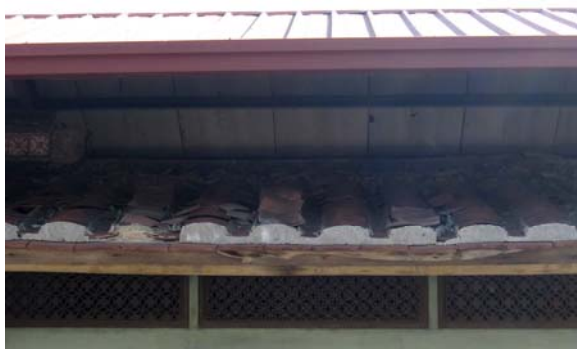
金源吉古厝建築屋頂的屋脊、規帶、馬背損壞情形相當嚴重，在門廳及左護龍甚至已搭鋼棚架，避免破損的屋面因雨漏水。還有屋樓屋面改為琉璃瓦，已非屬於原來的作法。就現場調查來看傳統屋面，屋脊、馬背、規帶出現的損壞問題說明如下：

照片 4-1-3：門廳屋面現況（本研究攝）

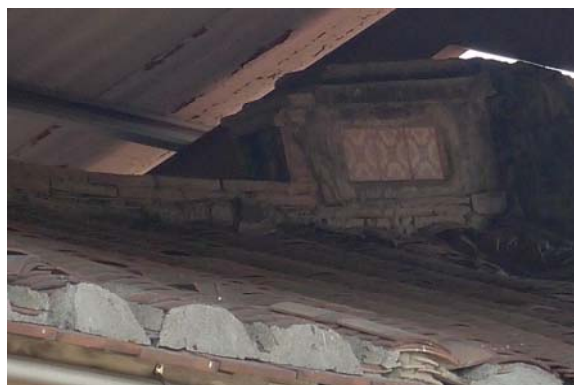
- (一) 脊帶表面灰泥污損劣化：各部位脊帶初期興建完成時，因粉刷使用的白灰泥漿，呈現白色，歷經多年天候影響，會呈現污損或風化剝落。
- (二) 脊帶斷裂，脊飾粉刷破損：屋脊內磚材斷裂，造成表面粉刷層連同損壞。
- (三) 植生根系破壞：植物生長，氣根深入構造，造成脊帶損壞，或是表面有青苔生長。

照片 4-1-4：門廳屋脊現況（本研究攝）

| 位置名稱 | 修復原則 |
|---|---|
| 屋脊 | 1.淺根性植物剔除，並以根部徹底清除為標準。<br>2.屋脊內部磚材完整者，粉刷層剔除，重做白灰粉刷。<br>3.屋脊斷裂者，以同樣材料及工法修復，表面新作白灰粉刷。<br>4.倘若屋脊下端木作必須抽換，此段屋脊依原樣仿作。 |

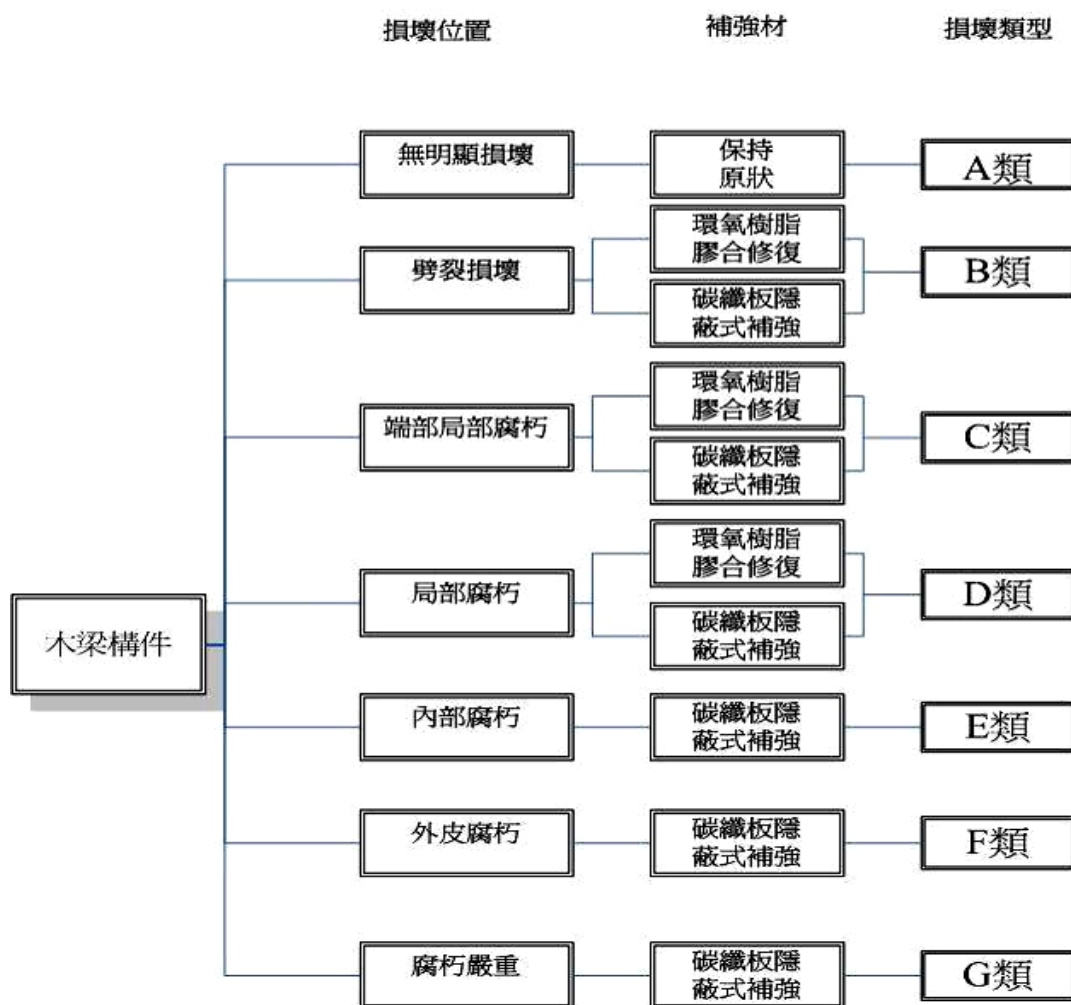
圖 4-1-3：木樑構件研判程序圖

- 1.木樑無損壞：木樑構件無損壞或輕微劈裂無明顯腐朽，此損壞類型歸類為 **A 類**。
- 2.木樑劈裂：木樑構件因含水率變化造成木構件本身收縮劈裂，此損壞類型歸類為 **B 類**。
- 3.木樑端部局部腐朽：木樑構件端部因漏水、壁體上升潮氣造成腐朽蛀蝕，此損壞類型歸類為 **C 類**。

- 4.木樑局部腐朽：木樑構件因漏水造成木樑頂腐朽蛀蝕，此損壞類型歸類為 **D 類**。
- 5.木樑內部腐朽：木樑構件因漏水、含水率過高及材齡不足使木材腐朽菌、霉菌類與蟲蟻、蠹蟲等之寄生造成蛀空情形，此損壞類型歸類為 **E 類**。
- 6.木樑腐朽嚴重：木樑構件因漏水、含水率過高使木材腐朽菌、霉菌類與蟲蟻、蠹蟲等寄生造成木樑中央蛀空腐朽嚴重無法修復，此損壞類型歸類為 **F 類**。
7. 木構件腐朽嚴重，無法修復整根抽換，此損壞類型歸類為 **G 類**。

| 類別 | 示意圖 | 說明 |
|---|---|---|
| A | | 木構件保存良好或輕微劈裂建議保留原狀。 |
| B | | 木構件外觀尚可，但內部略有腐朽，以填縫材料填補裂縫或再嵌碳纖維板(C)補強至原有強度以上。 |

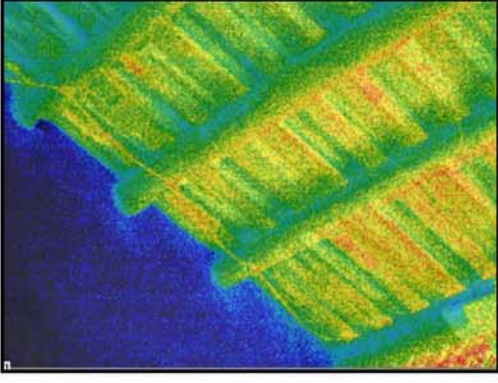
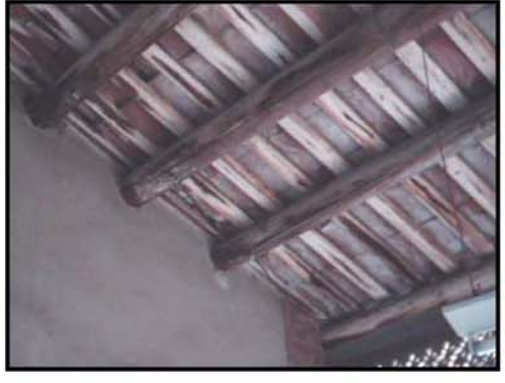
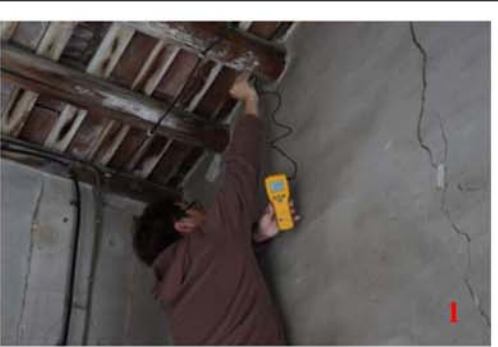
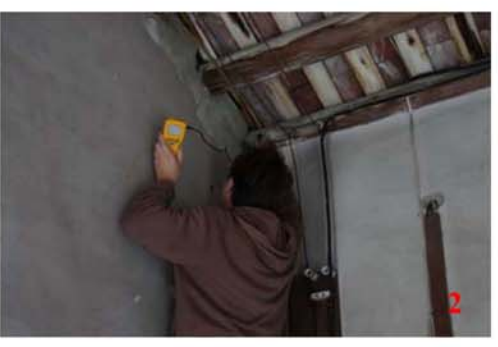
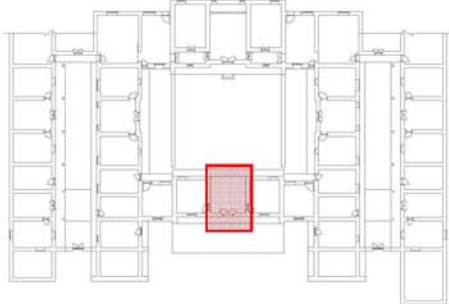
門廳屋頂

本案針對 3 處，利用紅外線熱像儀及含水量測計儀器掌握木構件及屋瓦滲水情形，經檢測各木構件的含水率值約維持在 30%~20%間，含水率值屬於偏高，顯見木構件上方之屋瓦面有漏水現象，且有許多木構件產生嚴重的縱向開裂情形，研判可能因屋瓦滲漏導致水分進出頻繁之故，造成日後木材脫溼、尺寸收縮而造成開裂。同時因腐朽菌、白蟻危害之適合木材含水率為 20%以上，也是本案木構件支主要危害。

| | <p>一、紅外線遙測溫度熱像分析儀量測：</p> <p>紅色、黃色、綠色為相對溫度較高，淺藍色之點狀及片面狀表示溫度較低，係相對較潮濕之範圍，淺藍色之頂版溫度更低，係相對最潮溼之範圍，現況係存在滲水之問題。</p> <p>研判屋瓦及中梁含水率偏高，存在滲水異狀，且參考水份計可研判水份還存在於屋瓦及木構件中。</p> <p>二、水份計測量儀量測：</p> <p>點 1 量測值（20.9%）</p> <p>點 2 量測值（21.7%）</p> <p>點 3 量測值（17.8%）</p> <p>註：水份計測量讀值分為：</p> <p>0%~17%：乾燥</p> <p>18%~20%：微潮濕</p> <p>21%~28%：潮濕</p> <p>29%~100%：含水率極高</p> <p>檢測位置示意圖</p> |

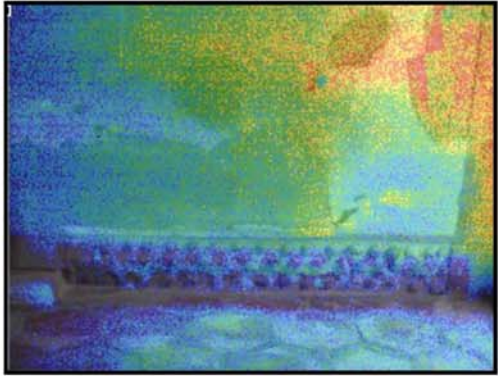
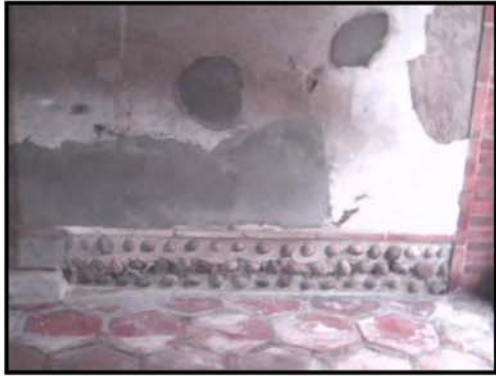
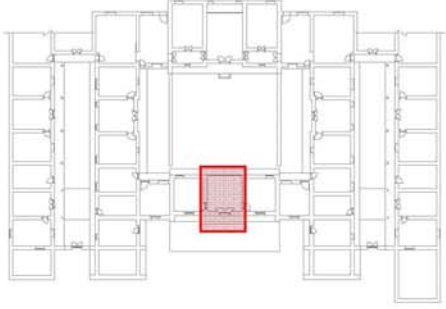
門廳牆面

| | <p>一、紅外線遙測溫度熱像分析儀量測：</p> <p>紅色、黃色、綠色為相對溫度較高，淺藍色之點狀及片面狀表示溫度較低，係相對較潮濕之範圍，深藍色之牆面溫度更低，係相對最潮濕之範圍，現況係存在上升潮氣之問題。</p> <p>參考水份計可研判基地環境土壤含水率較高，牆面止水磚未能完成有效阻絕水份。</p> <p>二、水份計測量儀量測：</p> <p>點 1 量測值 (54.1%)</p> <p>點 2 量測值 (35.2%)</p> <p>點 3 量測值 (21.4%)</p> <p>註：水份計測量讀值分為：</p> <p>0%~17%：乾燥</p> <p>18%~20%：微潮濕</p> <p>21%~28%：潮濕</p> <p>29%~100%：含水率極高</p> <p>檢測位置示意圖</p> |

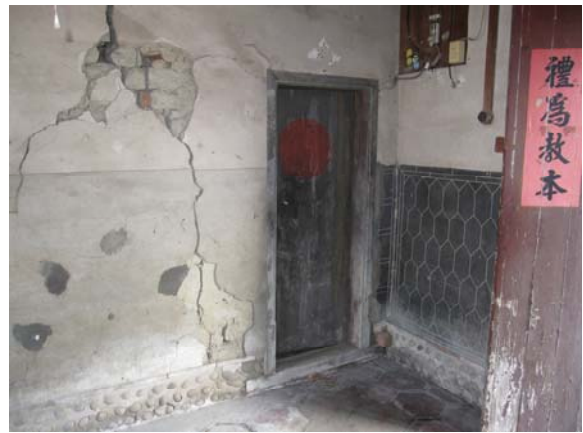
在室內動線上，還有單開式木門，構成方式基本上同雙開式門扇。（照片 4-2-2）這些早期的傳統門扇用料節儉，有時表面油漆，目前門扇有出現腐朽菌及劣化現象。

照片 4-2-2：門廳次間入口單開板門（本研究攝）

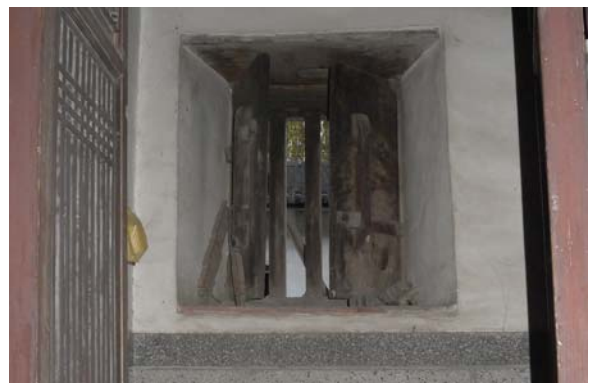
在正身前後簷牆仍可見到傳統板窗的窗戶形式，（照片 4-2-3、照片 4-2-4）其餘窗戶大多已改為推拉窗。（照片 4-2-5）整體上的窗戶現況，以劣化為主要問題，但是形式皆仍可判斷，不影響未來的修復。除此之外，還有在窗戶外設增設鐵窗，式安全考量下的做法。（照片 4-2-6）

照片 4-2-4：正身後簷牆板窗（本研究攝）

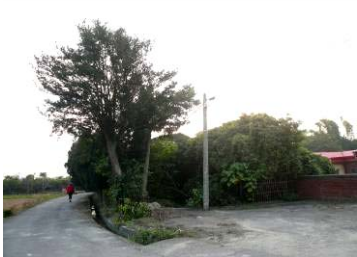
| <p>照片 1：金源吉植栽，因缺乏日常性的肥培管理，雜草及雜木叢生，白蟻及植物病蟲危害甚劇，小花蔓澤蘭攀附於植株上生長，進而影響植株之生長勢。</p> | <p>照片 2：臨近馬路的龍柏，腐朽枝條多，建議將腐朽枝剪除，避免擴大危害範圍。</p> | <p>照片 2：基地植栽，植株枝葉雜亂生長，生長空間密集，光線不足，均不利植株之生長。</p> |

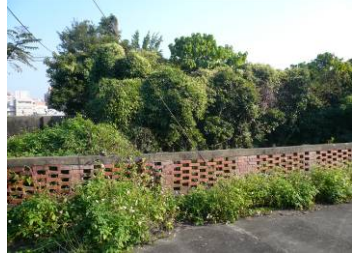
| <p>照片 3：前庭的植栽因久未整修及管理，滿地的落果及枯枝落葉，豐富的有機質成為白蟻及植物病原微生物最佳生長的食物來源。</p> | <p>照片 4：圍牆外的植株生長位置離圍牆甚近，易因根系之生長而危及牆體構造，建議應移除或砍除。</p> | <p>照片 5：圍牆外的水池，佈滿水芙蓉，應適度除，避免水池優養化產生，而影響水生動植物之生存。</p> |

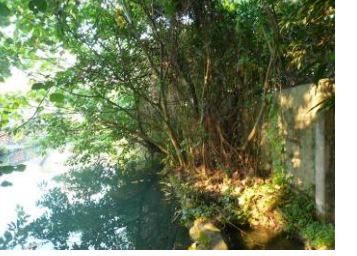
| <p>照片 6：圍牆內的水池富含藻類，池邊雜木生長甚劇，建議應移除或砍除，避免危及牆體結構。</p> | <p>照片 7：基地內許多植株的樹冠上攀附著有綠色癌症之稱的小花蔓澤蘭，易影響植株之光合作用，降低植株之生長勢。</p> | <p>照片 8：多株天然落種生長的血桐，其生長快速且強勢，易與人為栽種的植株競爭生長空間進而影響生長。</p> |

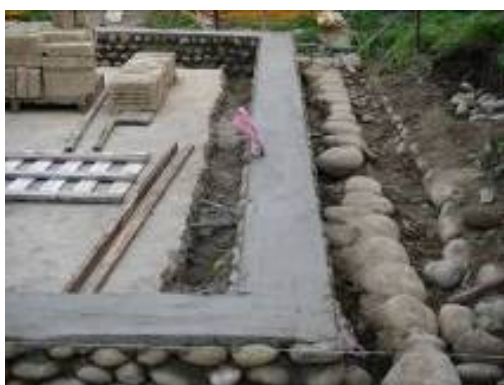
照片 6-1-15：卵石基礎及外側犬走完成

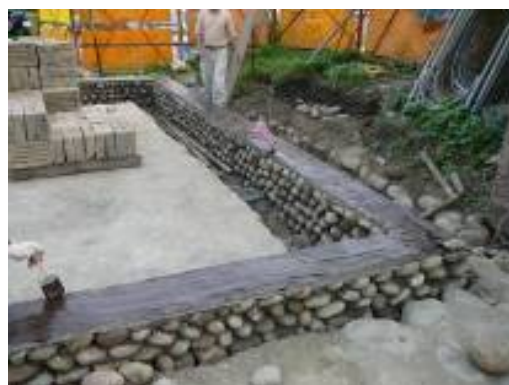
照片 6-1-16：基礎上方塗刷 RA 防水層

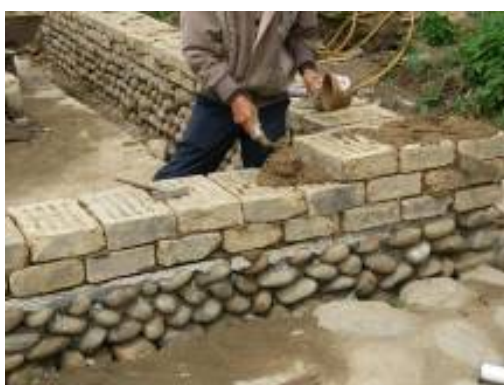
照片 6-1-17：土埆磚表面壓紋提升契合性

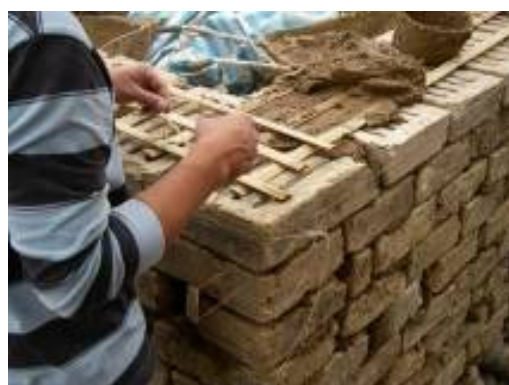
照片 6-1-18：每三層磚材間加設竹條補強

卵石基礎上方土塊磚重砌，土塊磚牆砌築之前，新舊泥磚先抽樣送實驗室做抗壓強度測試，再次確定新磚材平均抗壓強度大於舊磚材。現場砌築時採交丁砌方式施作，同時確實以黏土填補磚縫。每砌築三皮（層）時，於上層泥磚加設三條竹筋，做為補強牆面的結構穩定。（圖 6-1-3）牆體完成砌築完成初期常有稍微下沉之情況，這是此材料正常的穩定變化過程，待整體土塊磚牆的材料穩定後，再進行牆面的粉刷層施作，粉刷層施作流程參見前述討論。

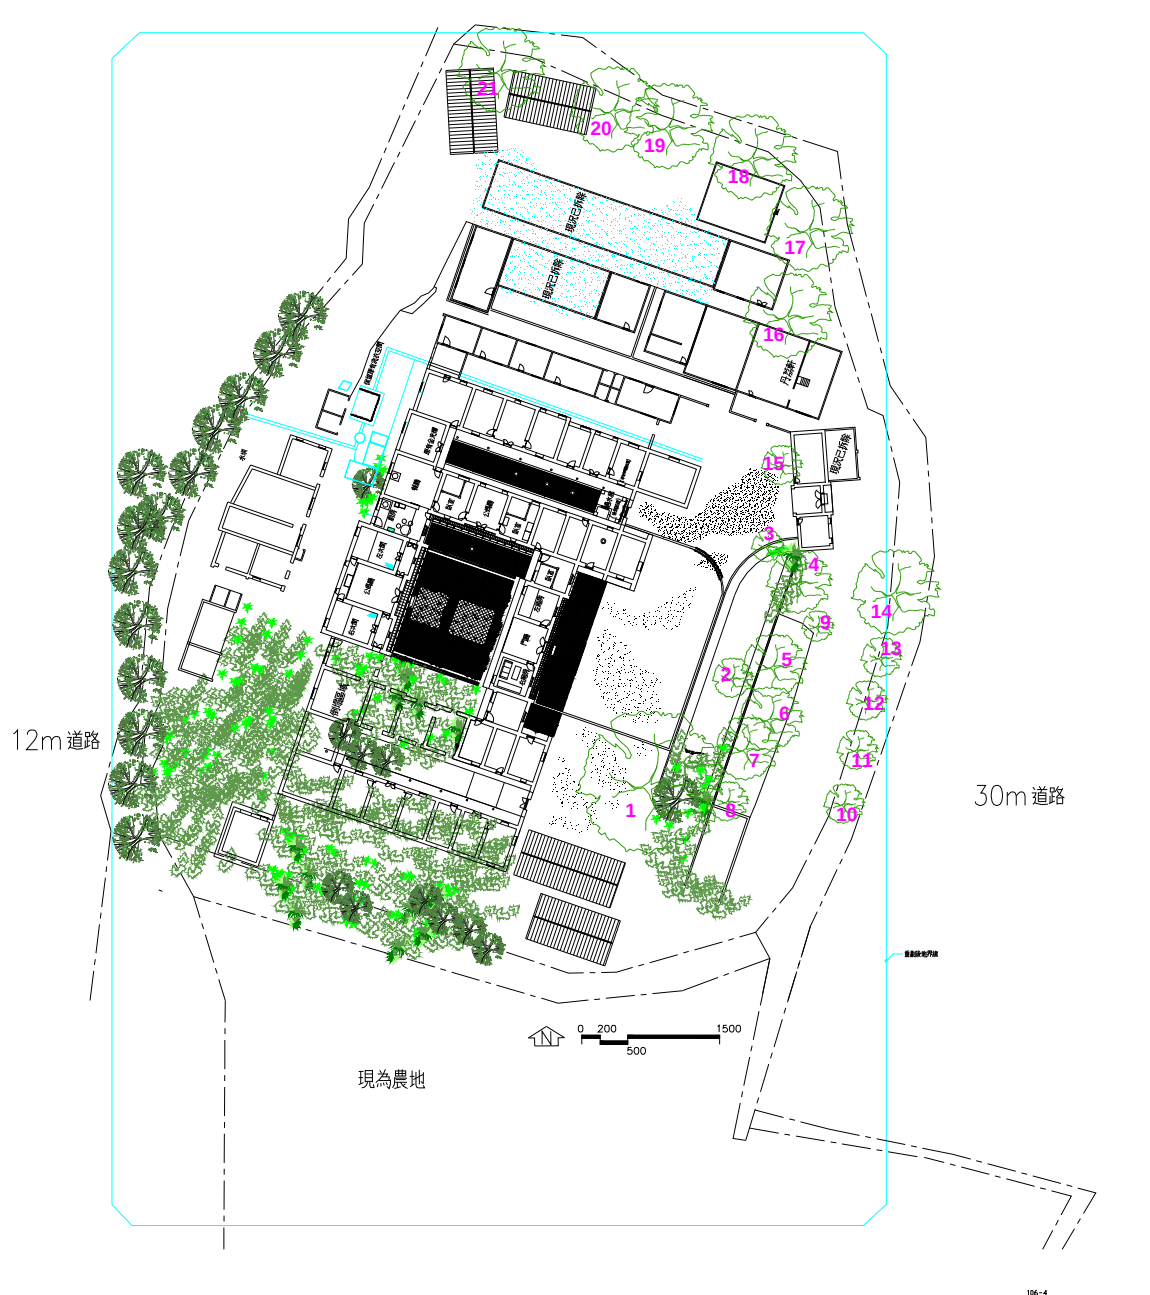
圖 8-2-1：重劃範圍內之全區建物現況圖（本研究繪製）

經本案調查記錄結果套繪製重劃地籍圖之後，不包括已自行拆除之建物部份，金源吉林家古厝建物較為完整者有：四合院的第一進門廳、正身及左護龍，還有左邊二條外側護龍，正身後方圍屋及豬圈以及外門樓等。其餘像是右側前方鐵皮建物狀況雖好，但是不納入保存範圍。戶外空間設施方面，有：閒置的內外水池及磚造圍牆，後院洗衣池及蓄水設施，門廳前方及內埕、護龍院和天井的磚造地坪等，雖然多有劣化，但皆為保存要巷。景觀植栽部份，狀況大致良好，可以不做移植，維持既有的景觀面貌。(圖 8-2-1)
