第七章 修復計畫

五、彰化銀行繼光街宿舍修復方向

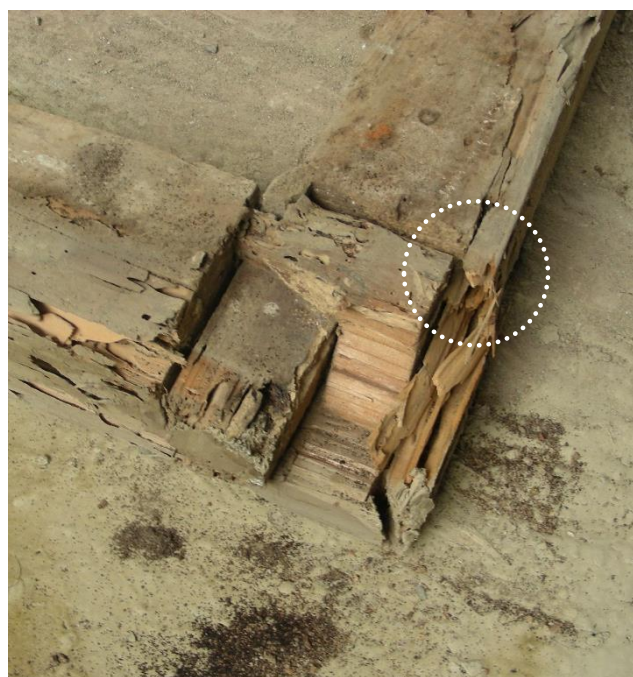
(1) 木地檻轉折部位原榫接方式

木構件除了修復與補強外，也可針對原有的榫接部位加以改良。相 7-2.7 所示為木地檻轉折部位的榫接方式改良：原榫頭外側突出部位之基部為 1.5cm 寬，並以相同寬度延伸至外端後切 45°與相接之木地檻榫頭接合。這樣的作法通常會使基部角隅沿木地檻軸向劈裂，且在另一構件的外力作用下也可能因基部斷面不足而損壞。為了改善此一問題，可增加榫頭外側突出部位基部之寬度，藉由斷面與角隅轉折角度之增加來降低上述損壞狀況發生的機率。

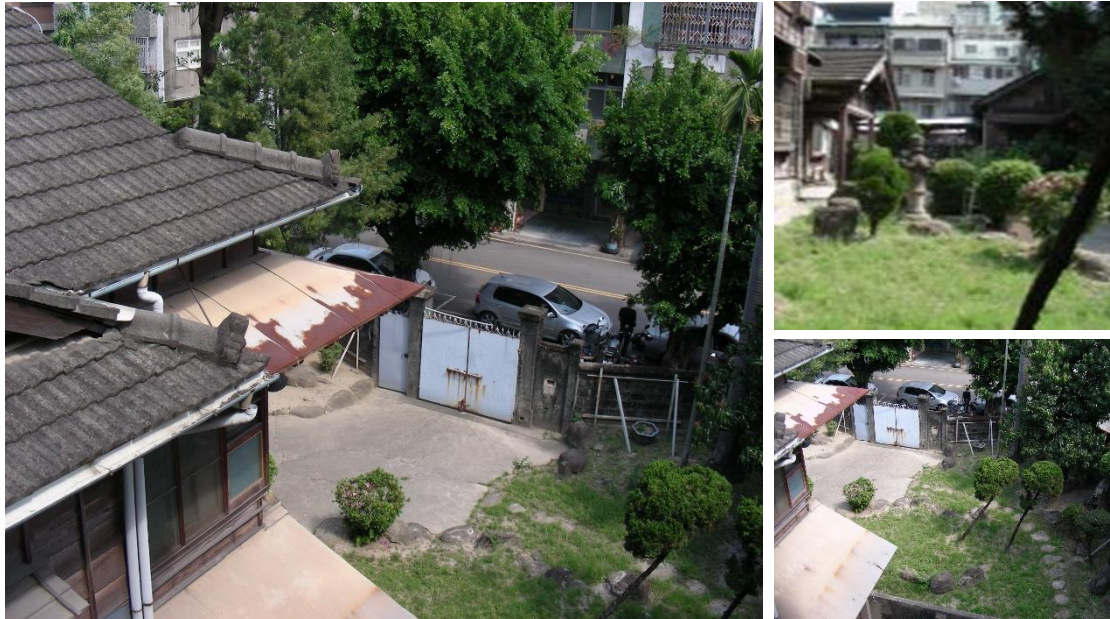
彰化銀行繼光街宿舍古蹟本體周邊目前並無影響基礎穩定之大型植栽（相 7-4.15），然而後續再利用規劃如種植大型植栽，與古蹟本體距別館在 5m 以內，使得大型植栽根部有可能影響基礎穩定，建議宜針對此部位進行斷根處理，如圖 7-4.13 所示，於犬走排水溝外側設置變斷面之鋼筋混凝土牆阻止根系延伸，藉由做成斜面的牆體引導根系向上生長，不致於往下延伸而擾動基礎。

【相 7-4.15】彰化銀行繼光街宿舍基地內植栽現況

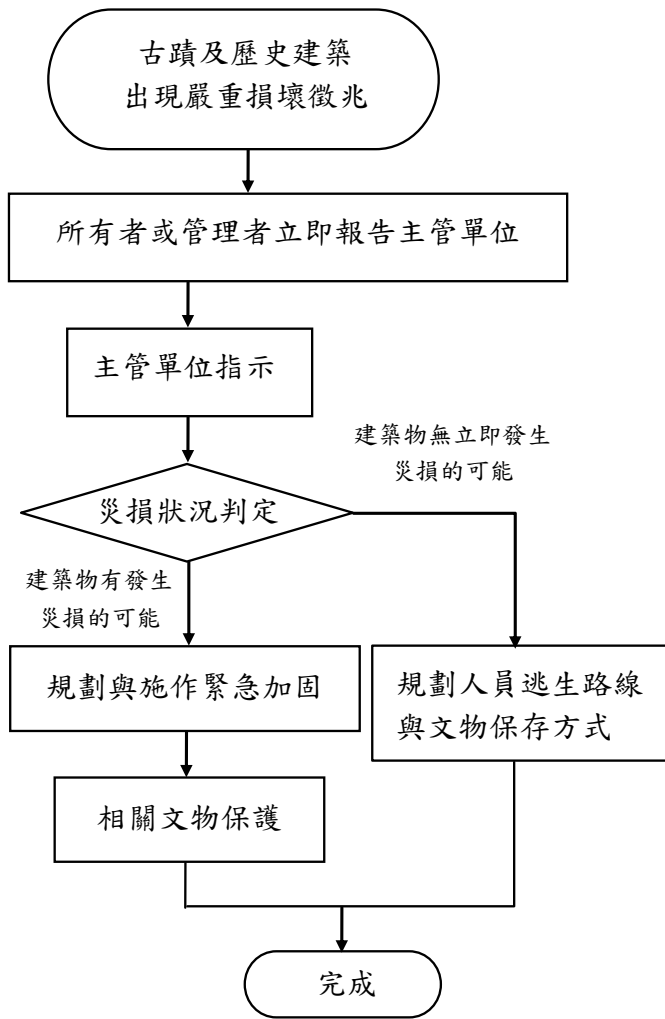
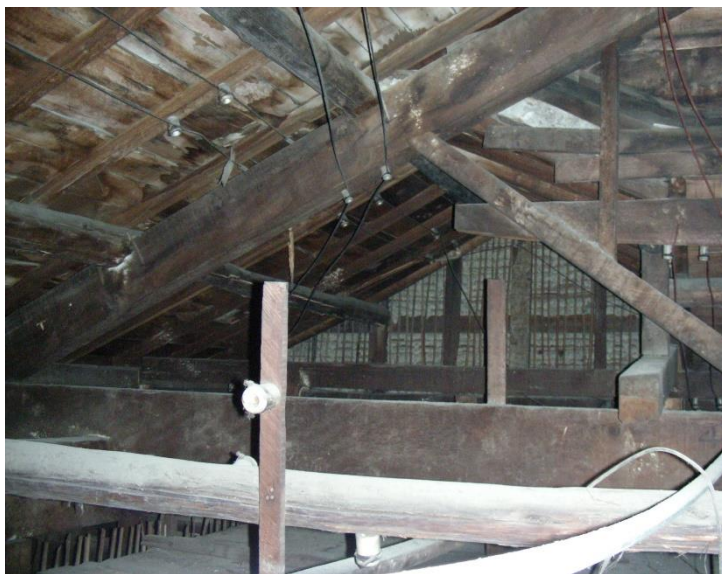
【圖 7-4.14】古蹟及歷史建築緊急加固流程圖（參考文獻：《古蹟及歷史建築緊急加固手冊》）

彰化銀行繼光街宿舍損壞狀況

針對彰化銀行繼光街宿舍附屬建築目前之損壞情況，建議可採用垂直支撐、側向支撐以及個別構件加固等三種主要之方式進行加固與保護處理，說明如下。
