### （五）補強後之耐震評估

## 第六節 木構件劣化檢測

臺中市定古蹟「后里張天機宅」調查研究及修復再利用計畫

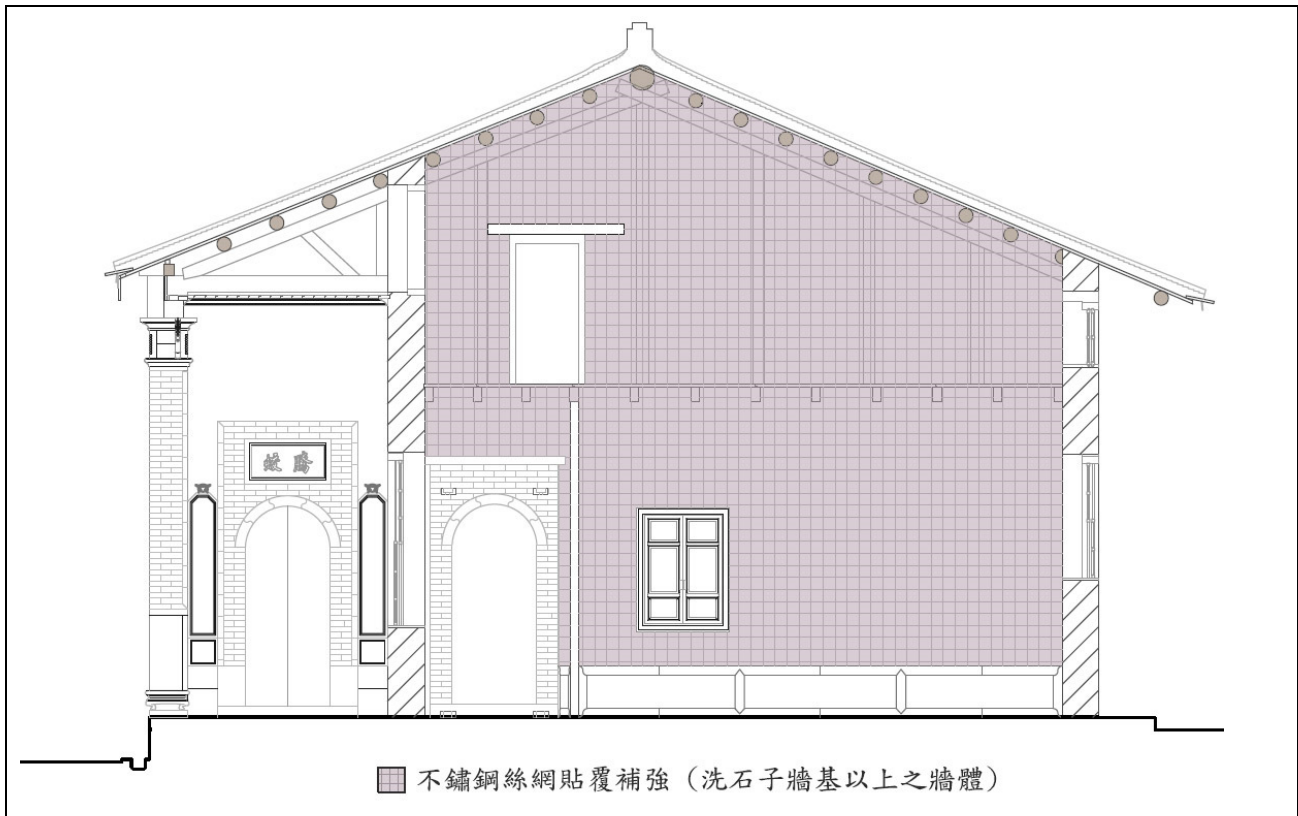
【圖 5-4-77】張天機宅後落一牆體補強立面圖（次間）

根據【表 5-4-110】、【表 5-4-111】可知，在受到面外方向的法規地震力作用時，張天機宅後落之部分 X 向 (A-1、A-3、A-4、D-2) 及部分 Y 向 (6-1、7-1) 牆體，**會有產生水平裂縫之疑慮**；而對於垂直裂縫的檢核，同樣 X 向之牆體 B-3 及部分 Y 向 (3-1、6-1、7-1、10-1) 牆體，**會有產生垂直裂縫之疑慮**。顯示後落的牆體經不鏽鋼絲網補強後，雖能提升其面外之耐震能力，但依然有部分牆體所受之撓曲拉應力  $f_t$  大於灰縫之撓曲應力強度  $1.4\text{kgf/cm}^2$  或  $3.22\text{kgf/cm}^2$ ，即在受到法規地震力(475 年迴歸期)作用下，仍會有產生損壞之虞。

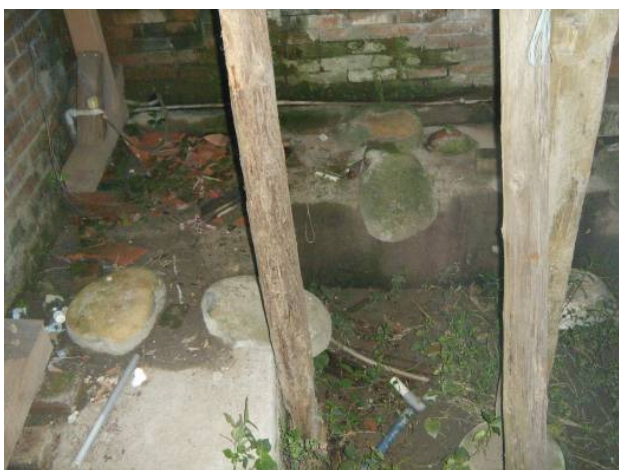
張天機宅基地座落於后里區南村路旁，基地四周除西側臨接傳統民房外，皆臨稻田農地，基地北側更常因稻作灌溉之故，使水圳水流漫進基地東北側，造成該區域常久潮濕並有泥沙淤積【照片 5-6-1】。基地內部的地坪鋪面除東、西兩側為混凝土鋪面外，其餘為土壤或礫石鋪面；南側設有泮池長期蓄水，前埕及西側有植株【照片 5-6-2】，而北側因未落實整理維護而雜草叢生【照片 5-6-3】。

【照片 5-6-1】水流漫進基地東北側，造成潮濕及泥沙淤積

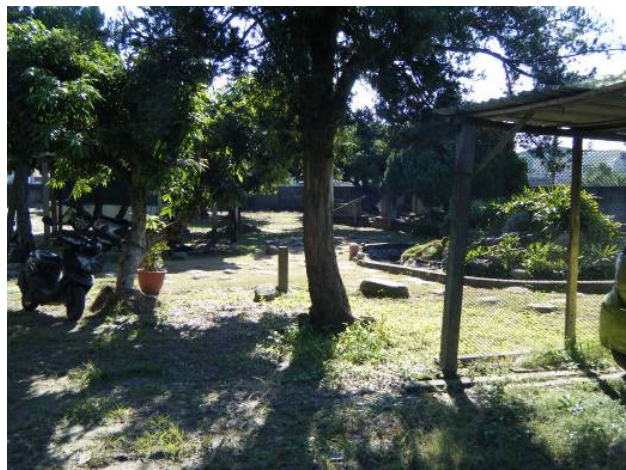
【照片 5-6-2】前埕有植株

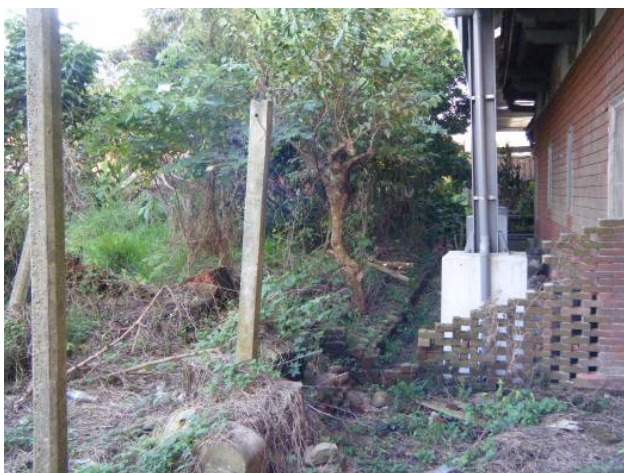
【照片 5-6-3】基地北側雜草叢生

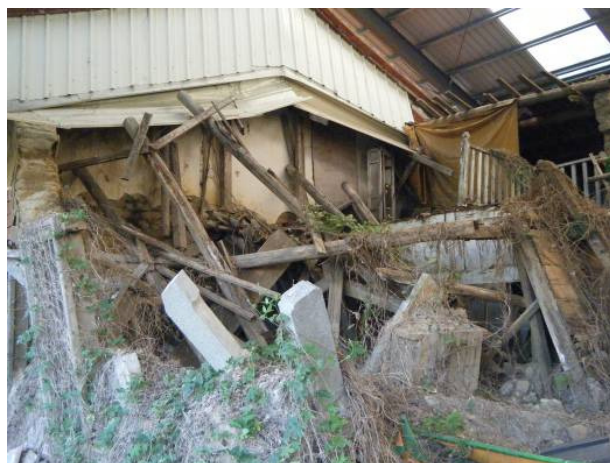
因張天機宅基地廣闊，日常維護不易，目前僅有前埕週遭能有效整理外，其餘區域則顯雜亂，如前落西側堆置舊木料，後落右稍間、右盡間及右側增建空間因倒塌而未清理【照片 5-6-4】。

【照片 5-6-4】後落倒塌空間未清理

破壞。建議應對倒塌木構件進行緊急清理，將塌落木構件編碼記錄並進行保存處理，以保存重要構件於修復時復原，並可降低張宅其他木構件遭白蟻危害。

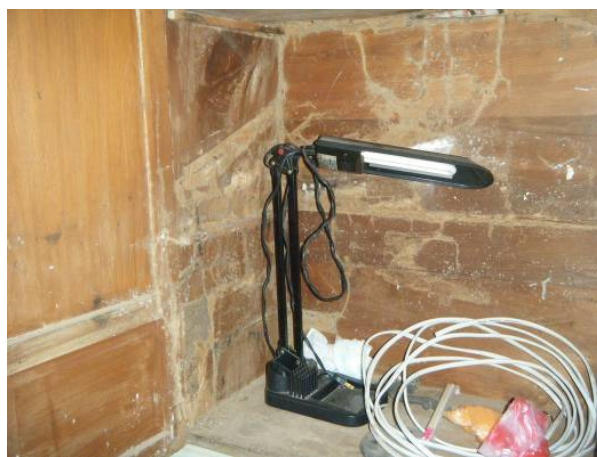
張宅木構建材危害除了木腐菌劣化外，亦發現白蟻危害，由危害蟻道、排遺及兵蟻活體特徵可鑑別有土木棲型的臺灣家白蟻（*Coptotermes formosanus* Shiraki）、土棲型的黑翅土白蟻（*Odontotermes formosanus* Shiraki）及木棲型的截頭堆砂白蟻（*Cryptotermes domesticus* Haviland）等三種不同棲性的白蟻危害。其中家白蟻對本建築物破壞力最甚，普遍建築物的木構件、木製品如櫥櫃或木箱等【照片 5-6-9】，而傾倒未整理的木構件尤其嚴重。家白蟻危害的位置集中於木構件端部，如前落屋桁、右稍間樓桁、左外護龍屋桁或後落閣樓板等【照片 5-6-10~11】，且右護龍明間牆體上壁櫃亦遭危害【照片 5-6-12】。

【照片 5-6-12】右護龍明間壁櫃遭白蟻危害
