## 4-1-6. 歷史建築：Q 棟（三民路一段 150 巷 10、10-1 號）現況調查

## 4-1-7. 周邊建物：T 棟（林森路 35 巷 8 號）現況調查

## 4-2. 建築構造之損壞調查

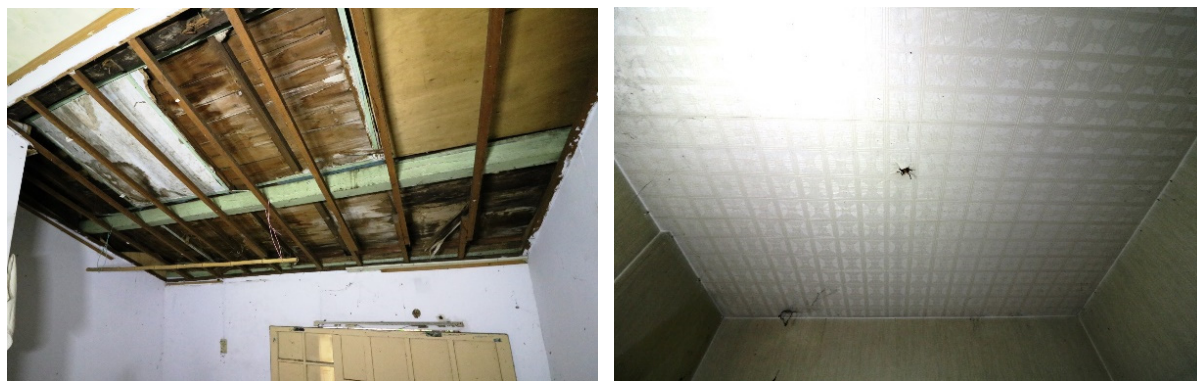
圖4-169 P棟9號緣側屋留存部分、11號室內木作天花板表面貼壁紙

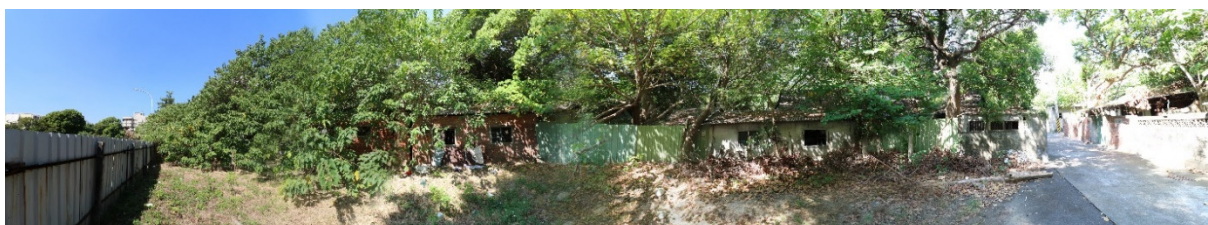
圖4-175 Q 棟鄰東南側圍牆與增建物

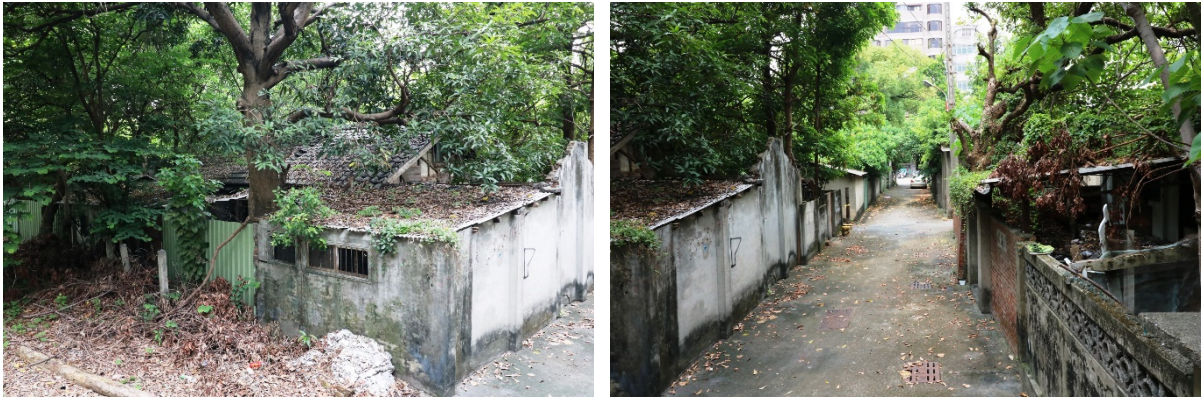
圖4-178 Q棟 10-1 號後院現況、10 號側院增建物外推現況

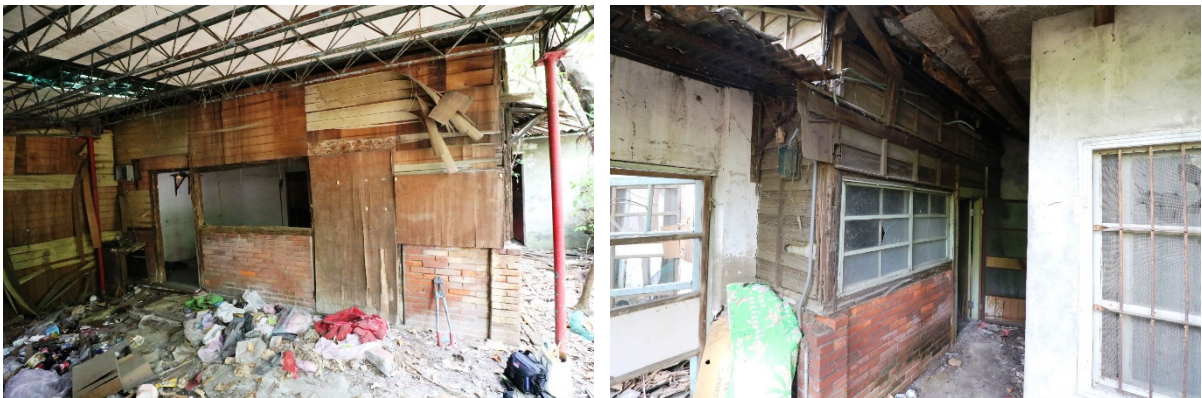
Q 棟 10、10-1 號原有基礎皆已改建，建築外牆從原有木造編竹夾泥牆 90 公分以下皆改為 1/2B 順砌磚造牆體，表面有污損、白華的情況。Q 棟並無床架基礎，且戰後因空間不足則增建其他空間，目前已無法判別原有空間配置，通風口亦不復見。

圖4-179 Q棟 10-1 號現已無通風口留存、10 號現已無通風口留存

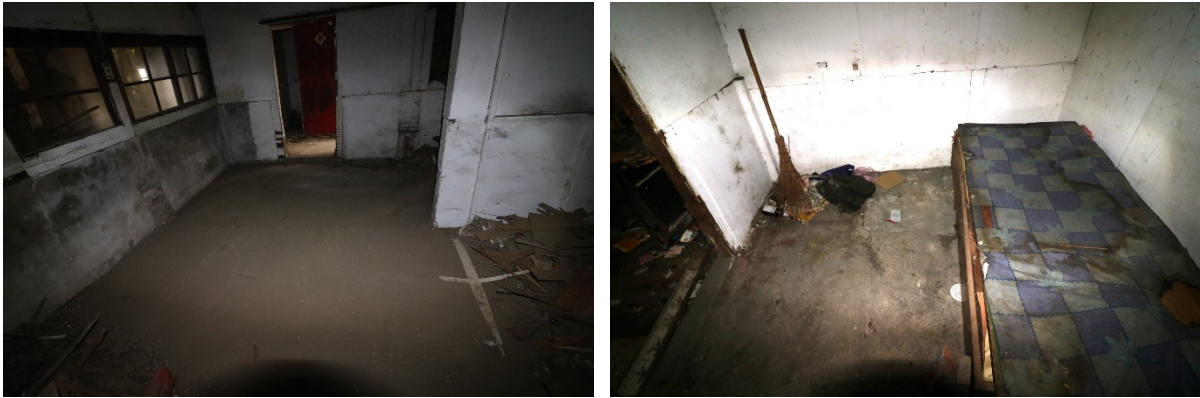
圖4-181 Q棟10-1號床架現已拆除、10-1號夯土地坪

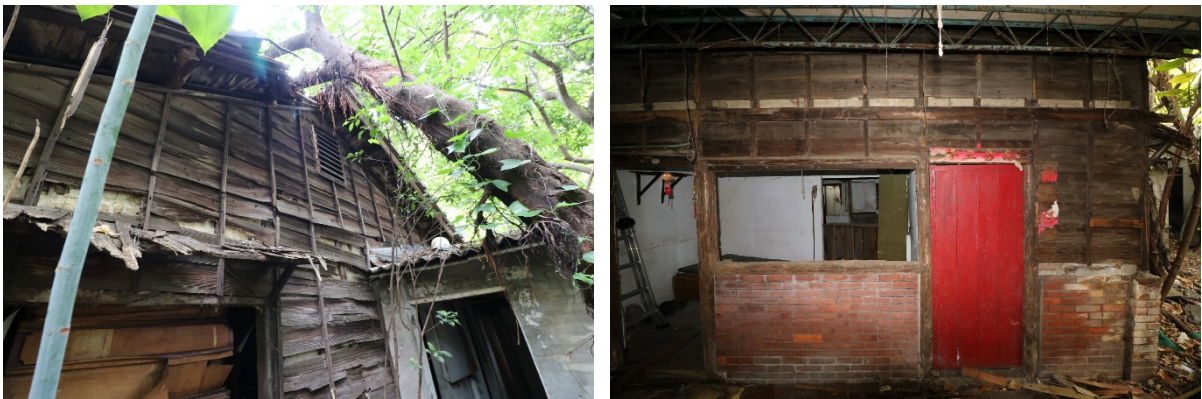
圖4-184 Q 棟 10-1 號山牆面通風口留存、10-1 號入口立面現況

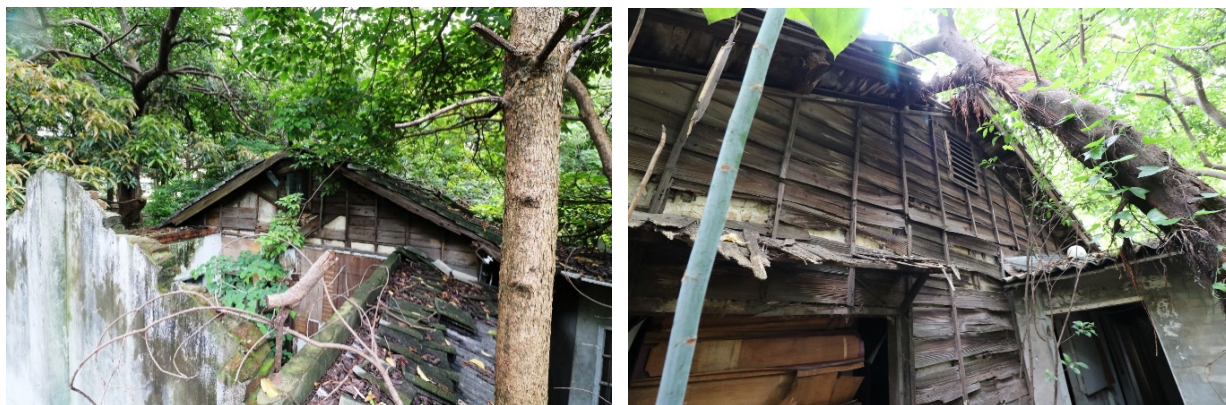
Q棟屋頂採「切妻造」形式，開口部為「平入」，簷下入口與窗戶上方雨庇現已拆除。屋瓦以水泥瓦為主，屋脊部分可見棟瓦且無熨斗瓦堆疊，原有屋頂大多保存完整，部分瓦片佚失，而增建屋頂大多以石棉浪板為主，東北向外牆處增建物，屋頂現已坍塌，僅剩牆體留存。

圖4-193 Q棟東北側山牆面與屋頂現況、西南側山牆面與屋頂現況

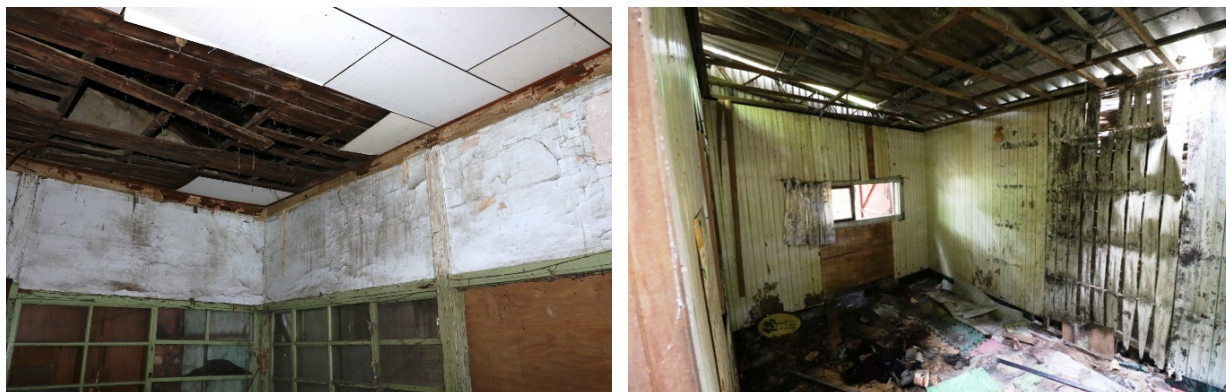
圖4-195 Q棟室內天花板現況、原天花板覆蓋裝修面板

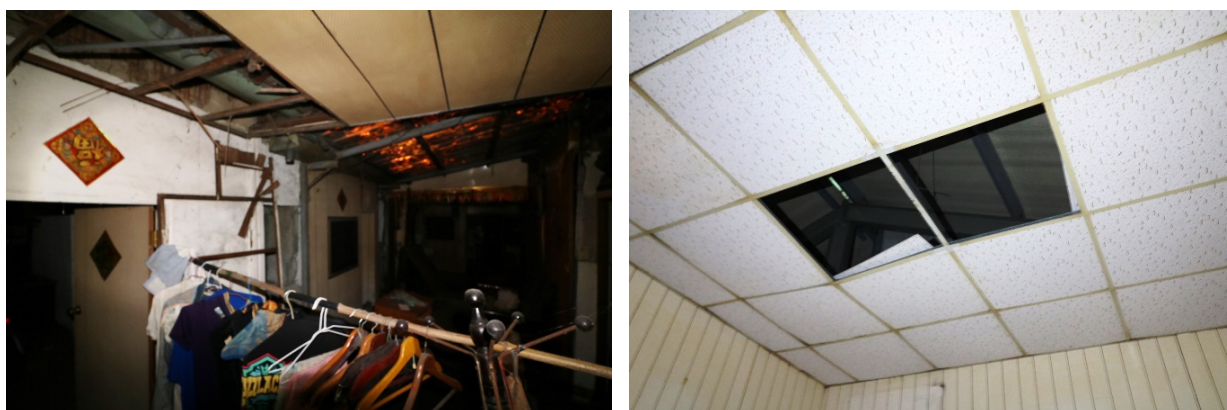
圖4-203 T棟天花板部分修裝面板脫落、輕鋼架天花板也有變形情況
