# 6. 文資價值評估、復原推測及修復計畫

# 6-1. 「臺中刑務所官舍群」(東、北兩區)建置歷程及文資價值評估

# 6-2. 原構造留存範圍及原貌復原推測

# 6-3. 修復計畫研擬及修復方式建議

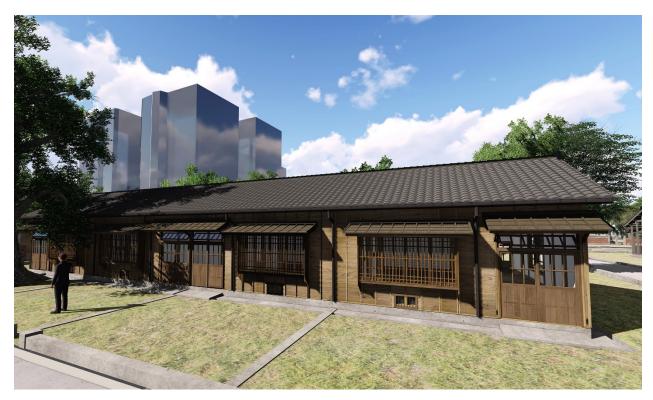
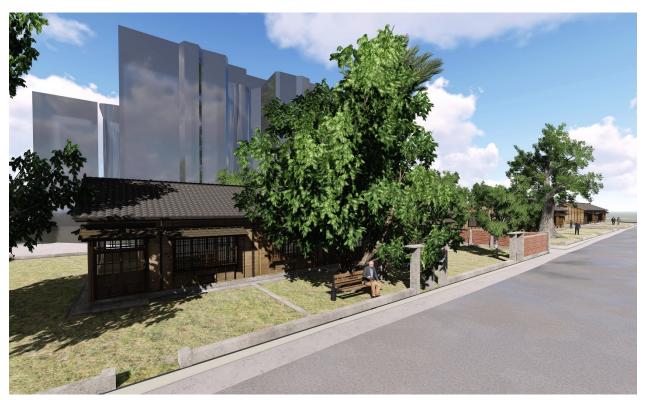
圖6-30 「修復方案  $B_{oldsymbol{\bot}}\colon M \mathrel{\cdot} N$  棟還原原始樣貌之修復模擬圖

- (三) M、N二棟之建築構造損壞情況較為嚴重。其中,M棟中間兩戶、N棟左右兩戶幾已 坍塌、毀壞或改建為R.C構造物,因此,建議採取「依據歷史建築本體現況進行修 復,針對損壞較嚴重部位注入新的元素」因應,讓新與舊的構造及形式共存,更具 時代意義,也能符合再利用機能及需求。
- (四) O棟之建築本體損壞極為嚴重,原有構造與構件僅餘約15~20%留存,且留存構材損壞極為嚴重,已達須拆除重建才能修復的程度。因此,本案建議解除O棟之歷史建築身份。未來本區若有增建需求時,O棟建物敷地可做為再利用必要設施或增建物之所在,唯須以原配置範圍、單層高度、建築形式與周邊歷史建築協調…等為原則(不建議依原貌復建)。然而,若O棟仍保有歷史建築身份,則建議依據M、N二棟之修復方式進行。
- (五) 巷弄問屬於日治時期與戰後初期的圍牆與庭院仍看得出過往的生活軌跡,建議維持現有形貌,針對破損或傾斜等有危險之虞的部分進行整修、加固補強;已改建者, 建議配合未來再利用重新規劃設計。
- (六) 北區樹種豐富、綠意生態良好,庭院中的植栽更是過往生活留下的痕跡與在地居民的空間記憶,在不影響整體風貌或破壞歷史建築本體的原則下,建議現地保留、定期維護,維持與自然生態共存的景象及環境氛圍。須斷根、修枝或移植之植栽,請參見〈3-2-2. 斷根、疏枝及移植建議〉。

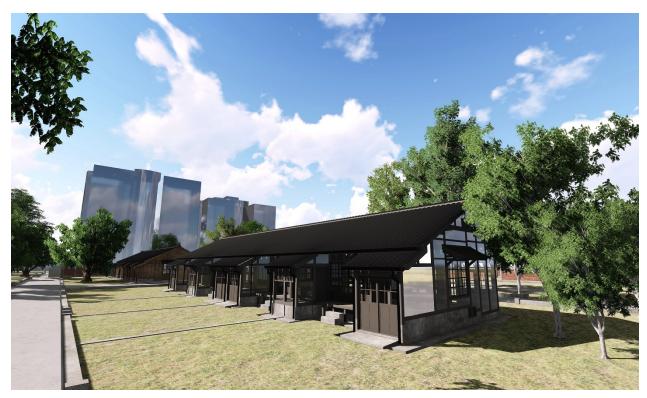
圖6-31 「修復方案 B」: O 棟新建形式模擬圖(僅供參考)

- (一)以原貌修復為原則,讓臺中刑務所官舍群回復原有風貌。唯O棟之建築本體損壞極為嚴重,原有構造與構件僅餘約15~20%留存,且留存構材損壞極為嚴重,已達須重建才能修復的程度。因此,本案建議解除O棟之歷史建築身份。未來本區若有增建需求時,本棟建物敷地可做為再利用必要設施或增建物之所在,唯須以原配置範圍、單層高度、建築形式與周邊歷史建築協調…等為原則(不建議依原貌復建)。
- (二) 建議L、M、N、P、Q等五棟官舍全棟採取「依據建築圖及復原推測圖還原原始樣貌之修復」;唯為確保牆體結構安全與抗震能力,建議將上部構造評點提昇為1.2以上,因此,原結構之兩軸向均需補強,L、M、N、P等四棟之補強方式可參考〈5-2-2. 結構耐震評估與補強建議〉,Q棟則因依原貌方式修復及既有牆體補強後,Y軸向牆體耐震強度仍未達安全需求,因此,具體補強程度與補強方式,應由修復設計單位根據現況與再利用強度檢討後研提。
- (三) 巷弄間屬於日治時期與戰後初期的圍牆與庭院仍看得出過往的生活軌跡,建議維持現有形貌,針對破損或傾斜等有危險之虞的部分進行整修、加固補強;已改建者,建議配合未來再利用重新規劃設計。
- (四) 北區樹種豐富、綠意生態良好,庭院中的植栽更是過往生活留下的痕跡與在地居民的空間記憶,在不影響整體風貌或破壞歷史建築本體的原則下,建議現地保留、定期維護,維持與自然生態共存的景象及環境氛圍。須斷根、修枝或移植之植栽,請參見〈3-2-2. 斷根、疏枝及移植建議〉。
