第八章 再利用計畫

第一節 再利用計畫

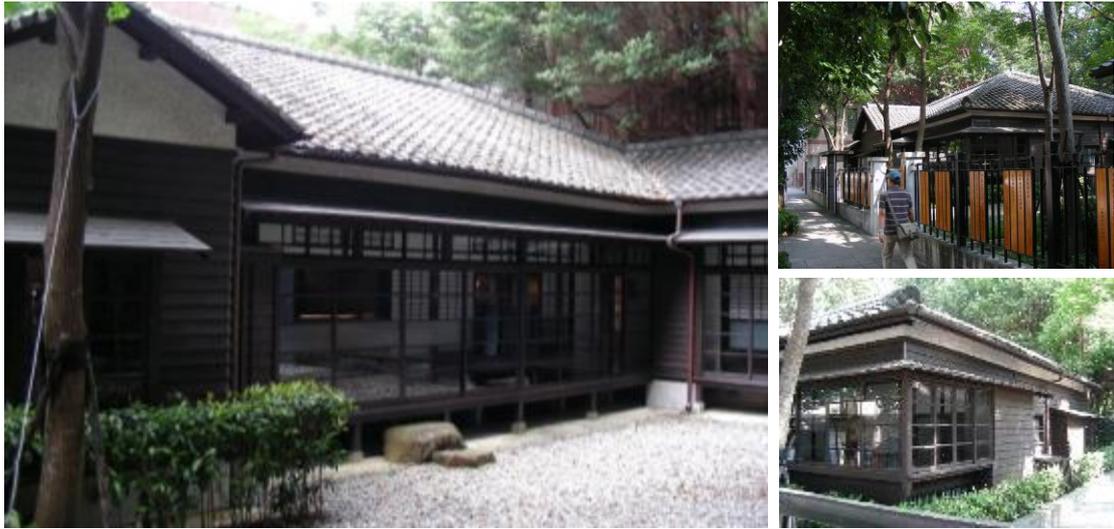
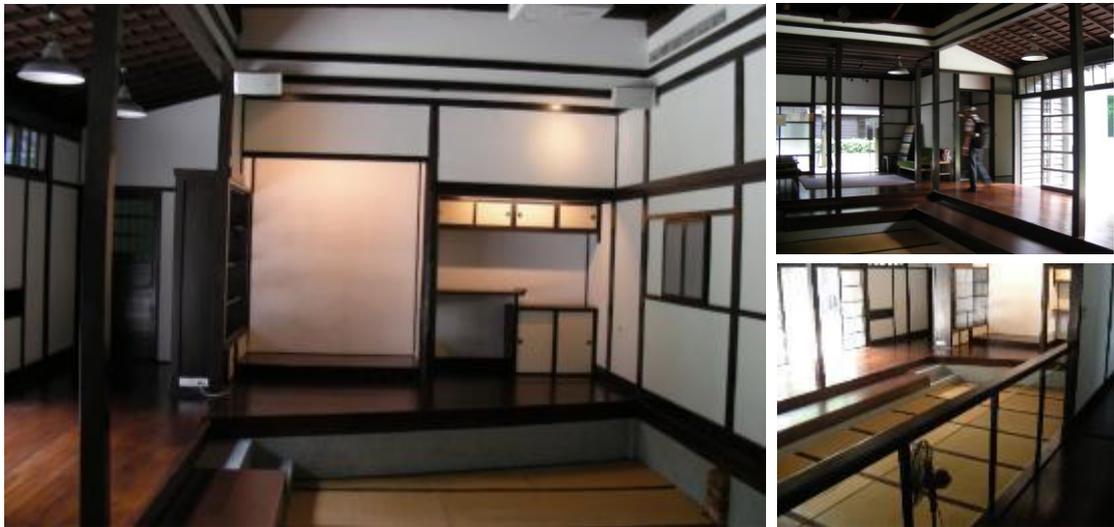
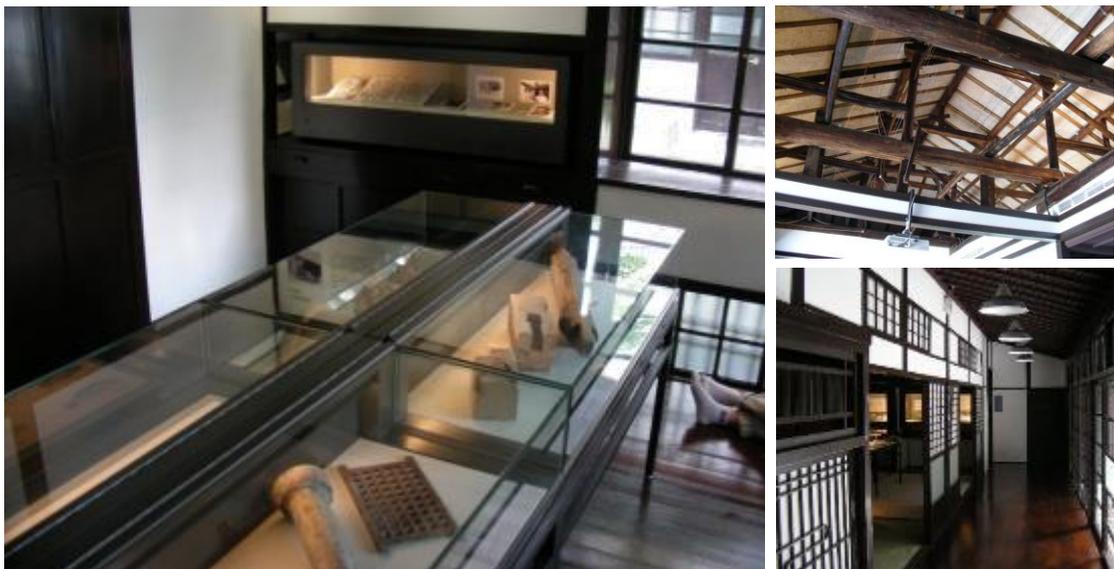
【相 8-1.1】齊東詩社再利用現況

(1) 齊東詩社完成修復後之外觀

(2) 齊東詩社室內空間樣貌（主要居室架高地版移除）

(3) 齊東詩社展示空間配合原有空間形式規劃（天花板去除使屋架外露）

齊東詩社兩棟歷史建築房舍本身代表歷史、文化、營建科學的真確性與持續性的原件，即是博物館另一種物件的蒐藏品。100年1月開始進行屋舍修復，其中濟南路二段25號建築工程以恢復舊有歷史風貌為原則，偏向於復原式的修復方式；而27號建築在外觀上亦以維持舊有風貌為主，但內部空間則配合未來的使用機能，以再利用的方式進行較為彈性地調整與改造。25號保留了更多原來日式宿舍的風貌，其修復策略為「維持舊觀」，採用最大保存，尊重原始結構、用料及工法。27號建築格局變動較多，修復時除了仍採最大保留，同時運用具開放性與彈性使用之空間設計，將座敷空間下挖成為開放式活動空間，並打開天花板展示其木構造形式與修復新舊材料之結合。修復後的27號建築開放式的活動空間，除了原有的榻榻米外，民眾亦可自由坐在雅緻的蒲團上，享受輕鬆的文學時光；入口的玄關處精選沙發、茶几、地毯與立燈，巧妙的與詩舍建築空間產生對話，供大眾於此悠閒地談詩、論詩（相8-1.1）。值得注意的是，27號後期增建之兩層樓加強磚造建築於本次修復予以保留，並規劃為多功能展示與使用空間，值得彰化銀行繼光街宿舍後續規畫參考。

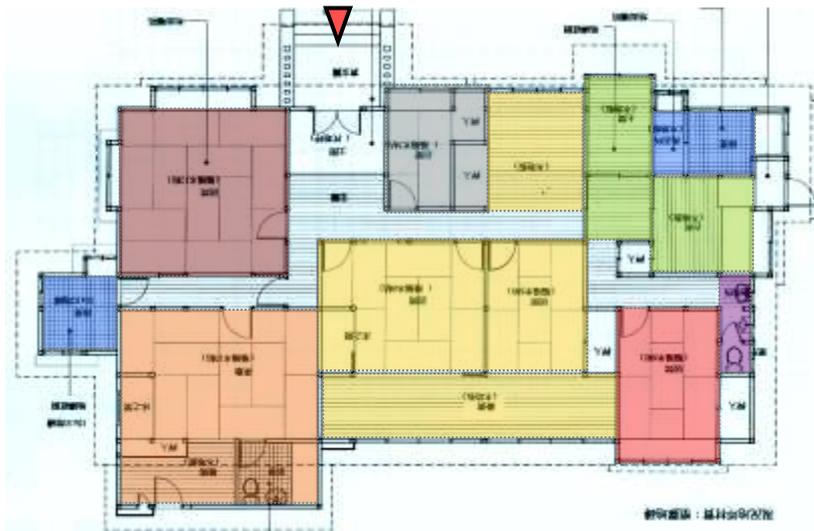
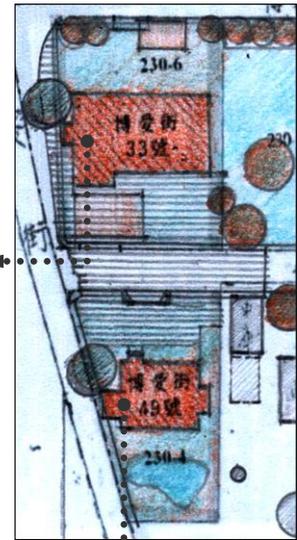
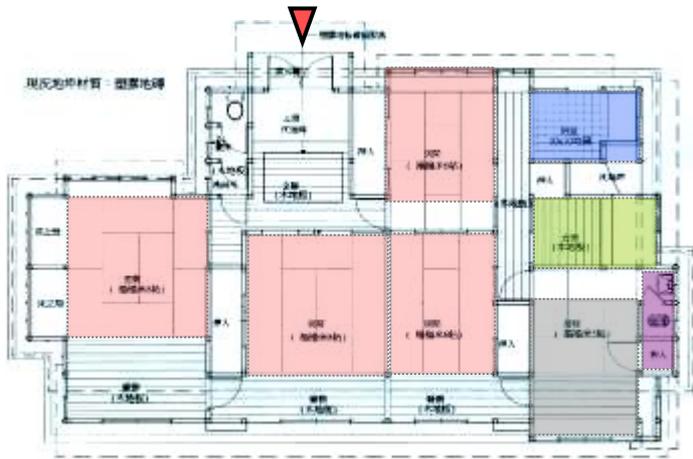
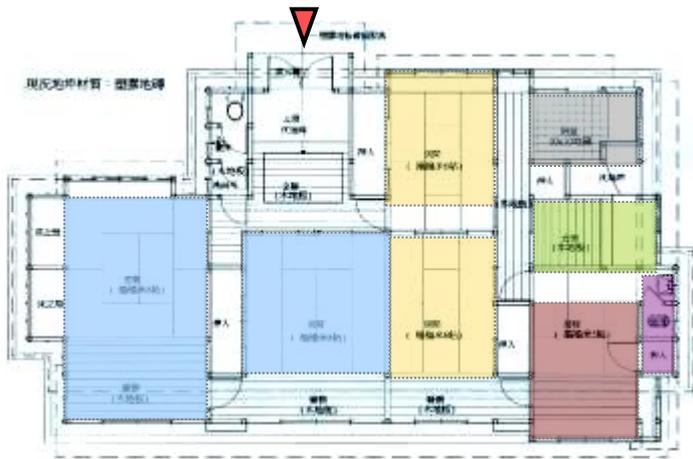
【圖 8-1.2】臺銀彰化日式宿舍群再利用建議方案

方案一：臺銀休閒會館

- 交誼廳
- 辦公室
- 休息室
- 餐飲空間
- 簡易廚房
- 浴室與更衣室
- 廁所
- 儲藏室
- 住宿單元

方案二：臺銀休閒會館與社區活動中心

- 餐飲空間
- 簡易廚房
- 廁所
- 儲藏室
- 社區辦公室
- 文創商品展售

臺灣銀行彰化日式宿舍兩棟歷史建築再利用規劃方向優先配合基地內增建之分行規劃為休閒會館或活動中心，或由所有權人委外營運（營運用途以輕食餐廳為優先考量，並結合住宿與文創商品展售等功能），使兩棟歷史建築度不僅能獲得活化使用，也可藉由經營所得維持營運與日常管理維護所需經費；此外，亦不排除提供當地文化團體使用（以一棟為限，所有權人收取適度租金，由使用單位負責管理維護），藉由文化資產開放公共使用的方式提昇社區凝聚力，也增加當地都市環境的豐富性（圖 8-1.1、2）。除了上述方式外，也可由主管機關主導再利用之營運。上述再利用規劃方向與原建築用途大致相符，使用強度增加的程度不致於過大，因此內部空間之規劃以回復原有空間型態為原則，配合增設適當的家具與設備即可滿足需求，避免大規模變更原有構造與空間形式。而戶外空間之規劃則需整合動線，並適度針對既有之構造與設施予以調整，以配合再利用之需求。圖 8-1.3、4 則是戶外空間規劃。本案之再利用規劃方向可供彰化銀行繼光街宿舍參考。

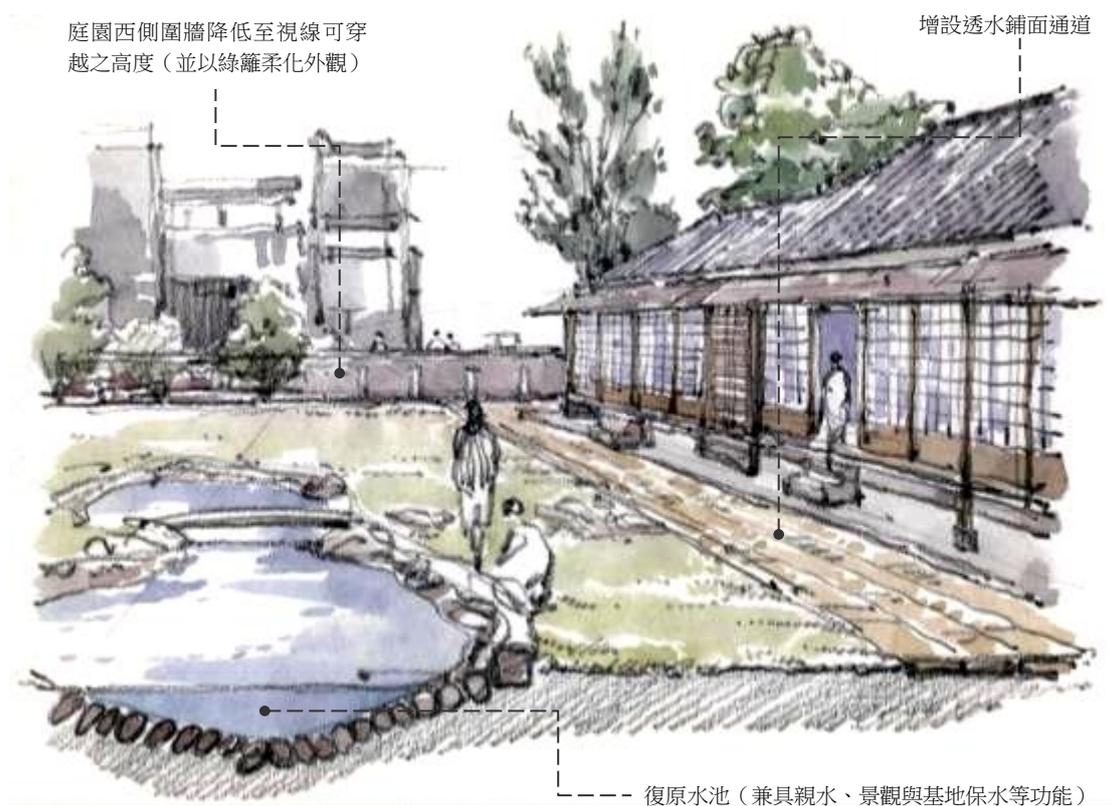
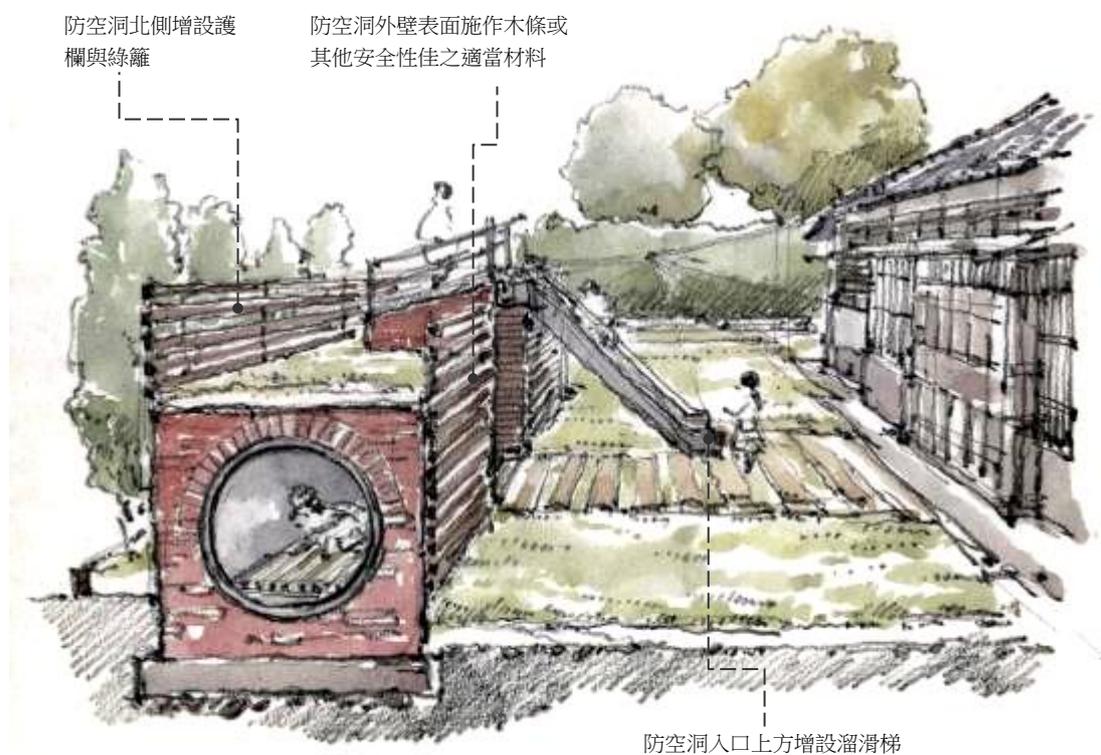
【圖 8-1.3】臺銀彰化日式宿舍群戶外空間再利用建議（一）

※原有庭園空間已不可考，參考同時期類似案例復原。

※利用原有之戶外遺構改建為適當之遊憩設施。

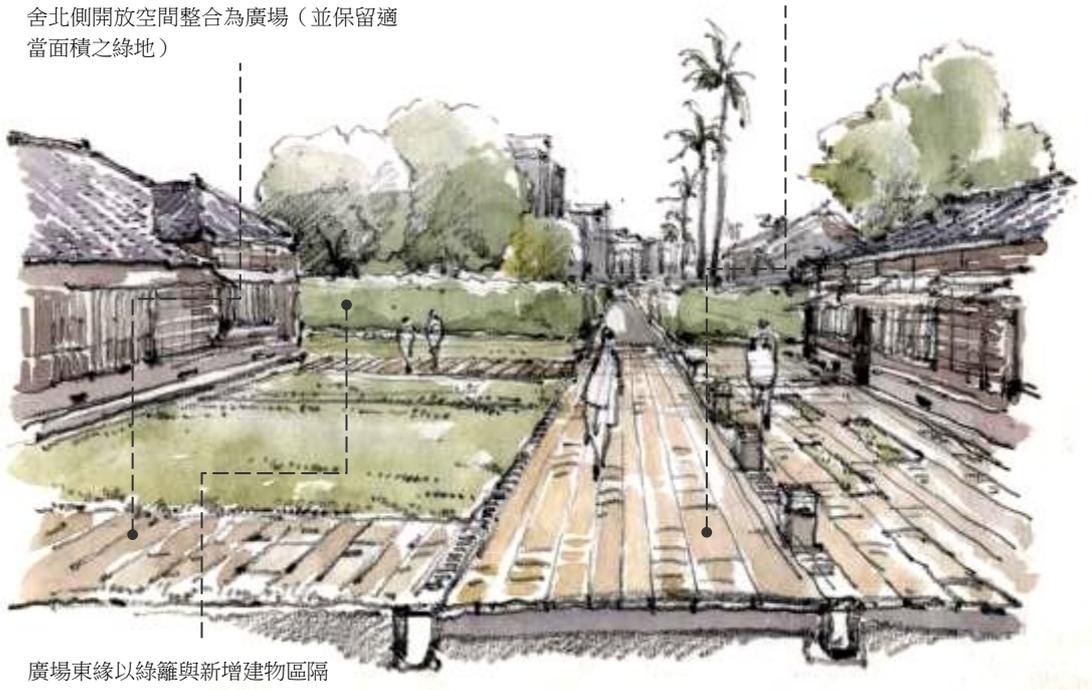
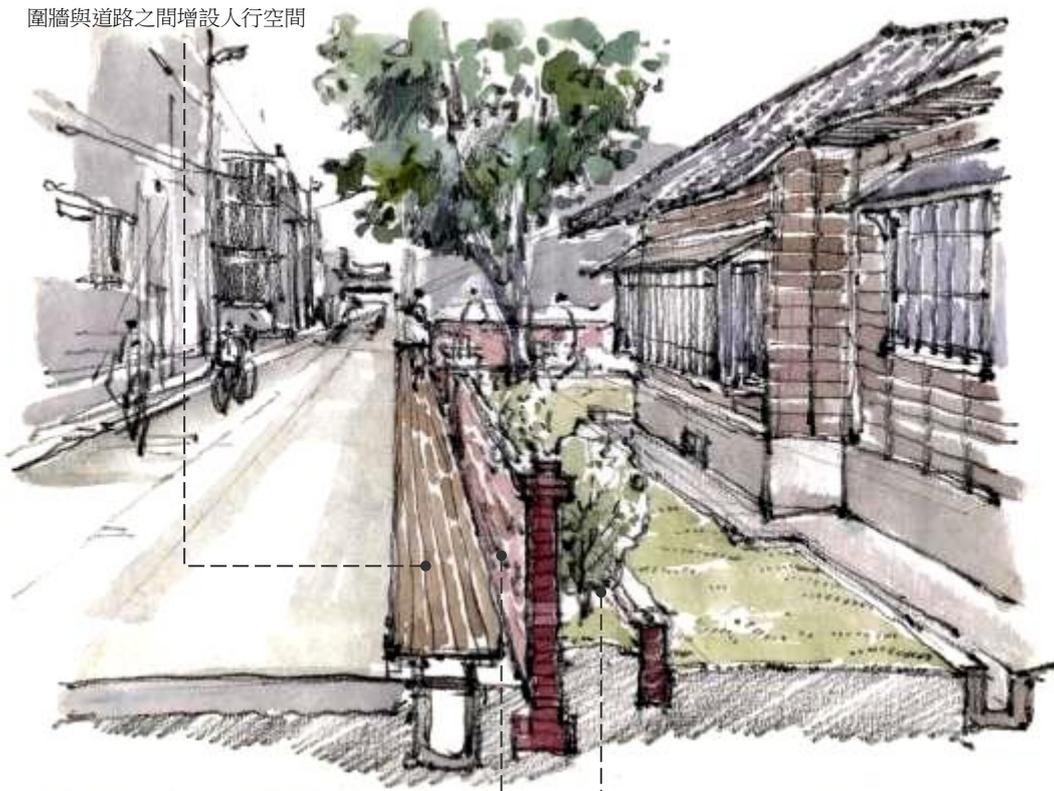
【圖 8-1.4】臺銀彰化日式宿舍群戶外空間再利用建議（二）

33 號宿舍南側開放空間與道路、49 號宿舍北側開放空間整合為廣場（並保留適當面積之綠地）

道路改為透水鋪面（與 49 號宿舍北側開放空間鋪面整合）

廣場東緣以綠籬與新增建物區隔

※後期改建之鋪面改為半透水材料，並增設照明設施或戶外家具以提高使用性。

圍牆與道路之間增設人行空間

※圍牆降低至適當高度以兼具視覺穿透性與領域感。

圍牆內側增設綠籬

圍牆降低至視線可穿越之高度

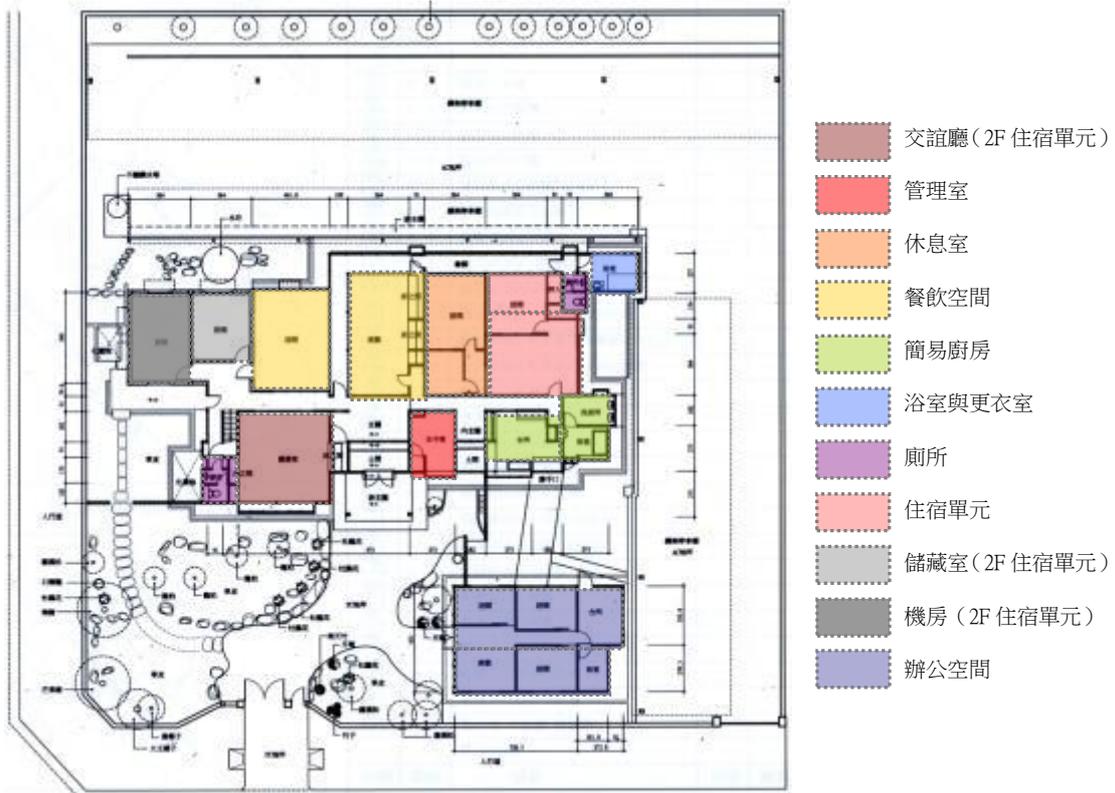
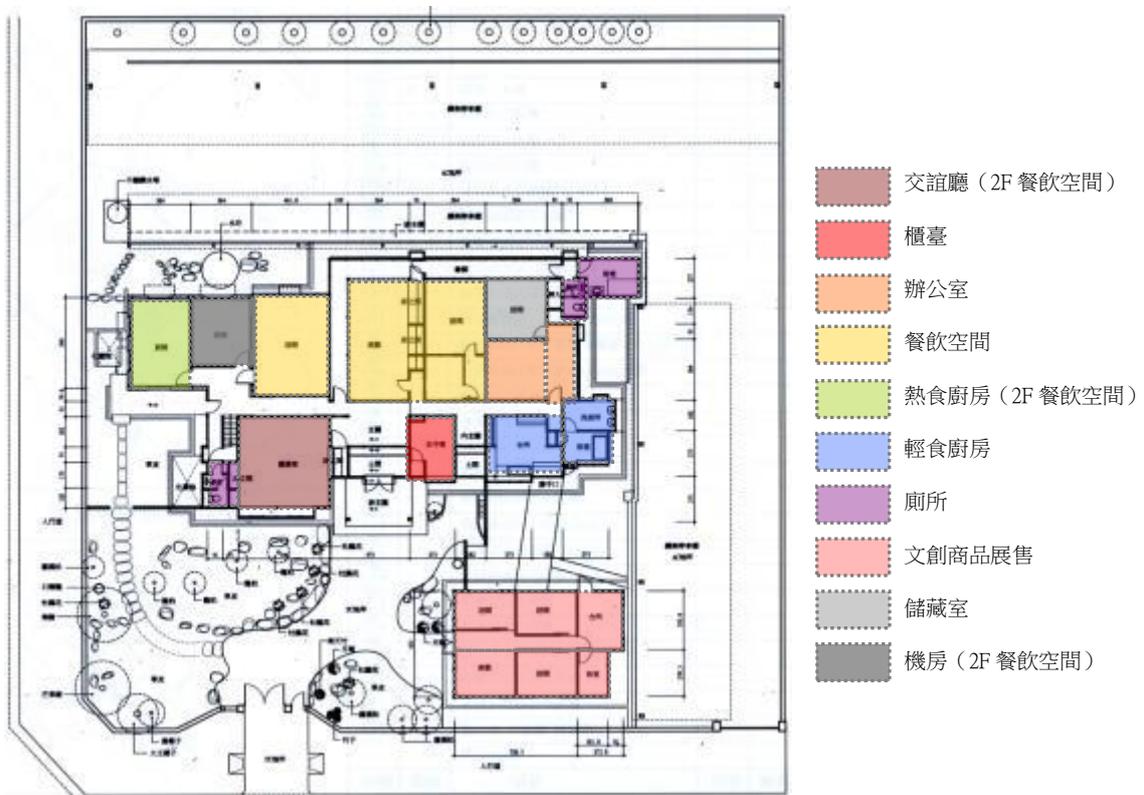
【圖 8-1.6】彰化銀行繼光街宿舍再利用建議方案（一）

方案一：彰化銀行招待會所

方案二：日式餐廳

本方案大致維持彰化銀行繼光街宿舍之原有空間用途，僅少量空間變更改用途以符合再利用規劃需求。本館會客室維持原有交誼空間功能，客廳與露臺增建空間改為餐飲空間，一樓原有居間則做為休息室與住宿單元，臺所改為簡易廚房，玄關北側空間則做為管理室，廁所均維持原功能；二樓亦維持原有住宿功能。後期增建之加強磚造建築於一樓做為機房與儲藏室，二樓仍維持住宿空間。別館則做為臨時性辦公空間與閱讀空間，供使用者臨時辦公之需（圖 8-1.5）。

國內日式木造建築於再利用做為餐飲空間已日漸普遍（相 8-1.3）。本方案須適度調整彰化銀行繼光街宿舍之原有空間用途，除了交誼廳與原有臺所、廁所等維持原功能外，原本之居室空間大多改為用餐空間，部分改為櫃臺、辦公室（含員工休息室）與儲藏室等；二樓亦做為單獨之用餐空間。後期增建之加強磚造建築在一樓更為機房與熱食餐廳，二樓同樣規劃為餐飲空間之用。別館建議做為文創商品展售空間。

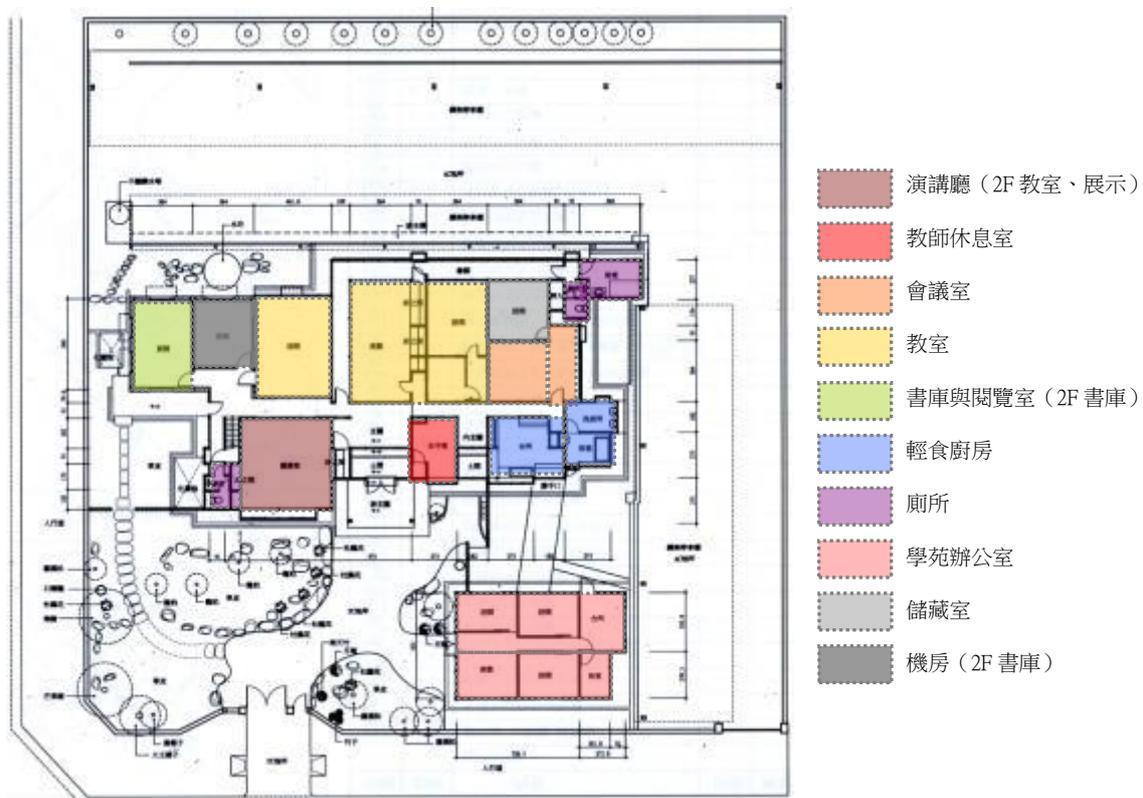
【圖 8-1.7】彰化銀行繼光街宿舍再利用建議方案（二）

方案三：社區學苑

由於彰化銀行繼光街宿舍具有獨特之文化資產價值，無論建築形式、量體規模、構造特色與環境紋理等均具稀少性及特殊性，為發揮其公益性並提升當地居民之參與度，建議可規劃為社區學苑，結合社區教育以及文化展示功能。如圖 8-1.7 所示，本館除了衛浴及臺所維持原功能外，一樓主要空間均規劃為演講廳、教室、教師休息室與會議室等教學相關用途，其中教室設置於座敷與露臺改建之空間，可藉由活動門扇之調整提高使用彈性；二樓亦做為教室之用或另闢為主體展示空間。別館則做為學苑辦公室，並提供社區文史團體使用，亦可結合旅遊資訊導覽功能。本館之附屬建築具有較佳之承載力，兩樓層均做為書庫（結合閱覽用途），其中一樓部分空間同樣做為機房。此方案建議可由地方教育機構向管有單位承租使用並執行管理維護工作，公部門試需要提供必要之資源協助營運。

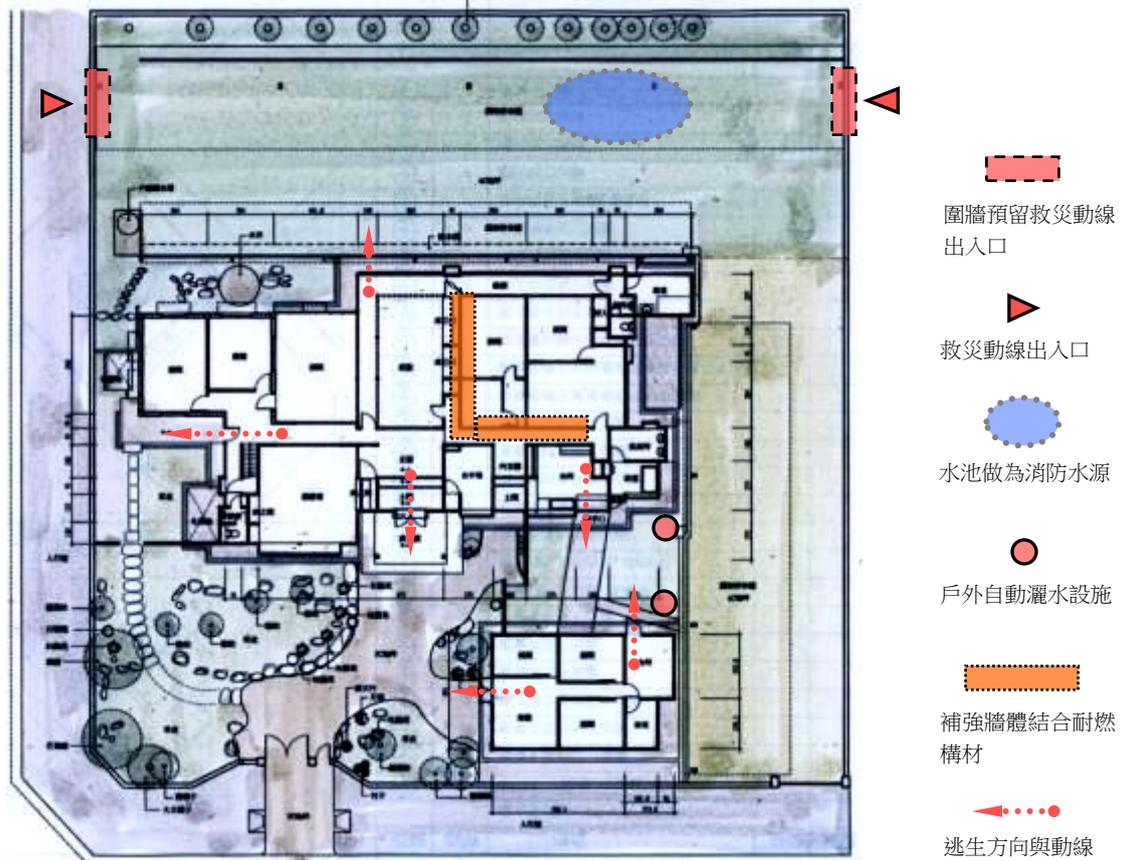
【圖 8-3.2】彰化銀行繼光街宿舍因應計畫示意圖

※本示意圖僅供參考，具體措施由後續設計單位於設計或因應計畫階段研提。

由於彰化銀行繼光街宿舍興建時期相關建築、消防法令規定寬鬆，因此必須提出適當的因應措施以兼顧建築風貌之保存以及使用安全性之需求。相關法令檢討以符合建築技術規則之規定為主，根據建築現況，檢討之主要項目大致如下(圖 8-3.2)：

- (四) 消防設備：建築物依其用途須設置滅火設備、警報設備及標示設備（數量與構造依建築技術規則建築設備編規定），以利火災前的預警、逃生以及火災發生後火勢規模的控制。由於彰化銀行繼光街宿舍本館與別館兩棟建築均非屬防火構造建築物，發生火災的風險相對較高，應視後續再利用需要設置適當之消防設備（例如室內外自動灑水設施、增加滅火器之數量與放置地點、妥善利用景觀水池做為消防水源等），並兼顧原有空間形貌之保存。

- (五) 無障礙設施：主要在改善身障人士之使用環境，包括無障礙之動線、指示標誌、如廁空間、停車位以及相關服務必須之設施。彰化銀行繼光街宿舍本館與別館兩棟建築屬日式木造建築，包含庭院動線、本館入口之架高地板、室內走廊進入各空間均有高地差，將對無障礙通行有顯著影響，後續必須納入因應計畫考量，規劃適切改善斜坡或設備。在無障礙廁所方面，本館原有廁所位於室內，原建築物之出入口寬度無法符合現行無障礙廁所入口寬度之要求，拆除擴大開口部將會破壞原有構造，此部分可利用別館廁所進行規畫考量。在停車車位方面，本棟原有停車空間充足，建議庭園再利用時應配合庭院動線，規劃無障礙停車位。無障礙設施規劃除須符合無障礙空間環境之要求外，由於多屬增設設備以求改善，皆應兼顧原有空間形貌之保存。
