歷史建築「臺中支局葉菸草再乾燥場建築群」修復及再利用計畫

計畫摘要

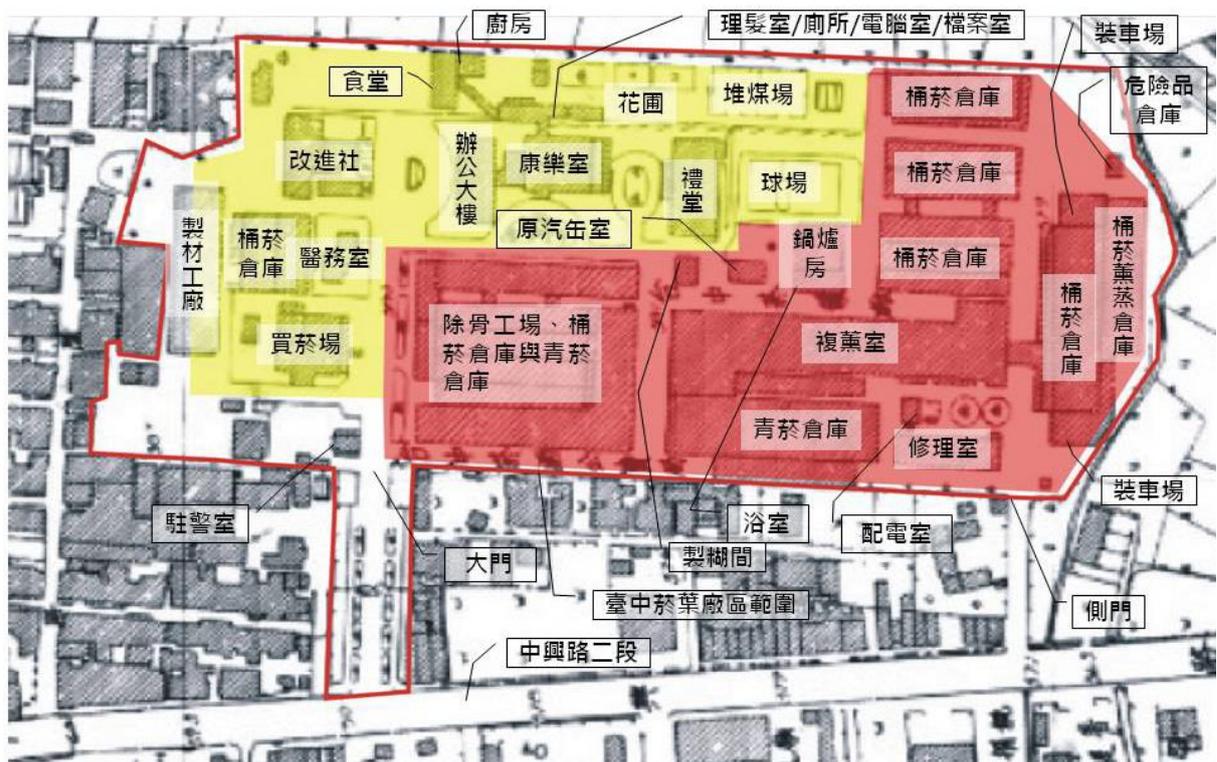
行政管理與生產動力空間分區示意圖

資料來源：本計畫以臺灣百年歷史地圖-民國 59 年(1970)《臺中市地形圖》為底圖加註

戰後，雖因新式鍋爐需求不同，而於「汽缶室」後方新建「鍋爐房」，仍維持在整座廠區的中心位置，亦為最有效率及合理的配置。另外，「生產動力區域」的「生產中心」以內有「複薰機」的「複薰室」為主。在日治末期規劃時，即設置於動力中心的「汽缶室」旁；除緊鄰「汽缶室」外，周邊還有許多空間可設置搭配複薰作業所需的廠房建築物。所以，「複薰室」由日治末期興建完成至民國 83 年(1994)的 50 多年間，歷經廠房建築物的更新與變動，「複薰室」位置並未變動，且以「複薰室」為中心，依生產流程所需之機能，依序座落在「複薰室」周邊。

因此，就上述的分析可知，「臺中支局葉菸草再乾燥場」的建設，是以「鍋爐室(汽缶室)」為動力核心、「複薰室」為生產中心，行政辦公室為輔的廠區設計與規劃，雖然歷經 50 多年的演變，整體廠區建築物依舊維持著原設計規劃的原則，並無太大的變動。因此，「臺中支局葉菸草再乾燥場」建設之出可說是十分先進的廠房設計案例，是當時臺灣進入工業化的廠區代表之一。

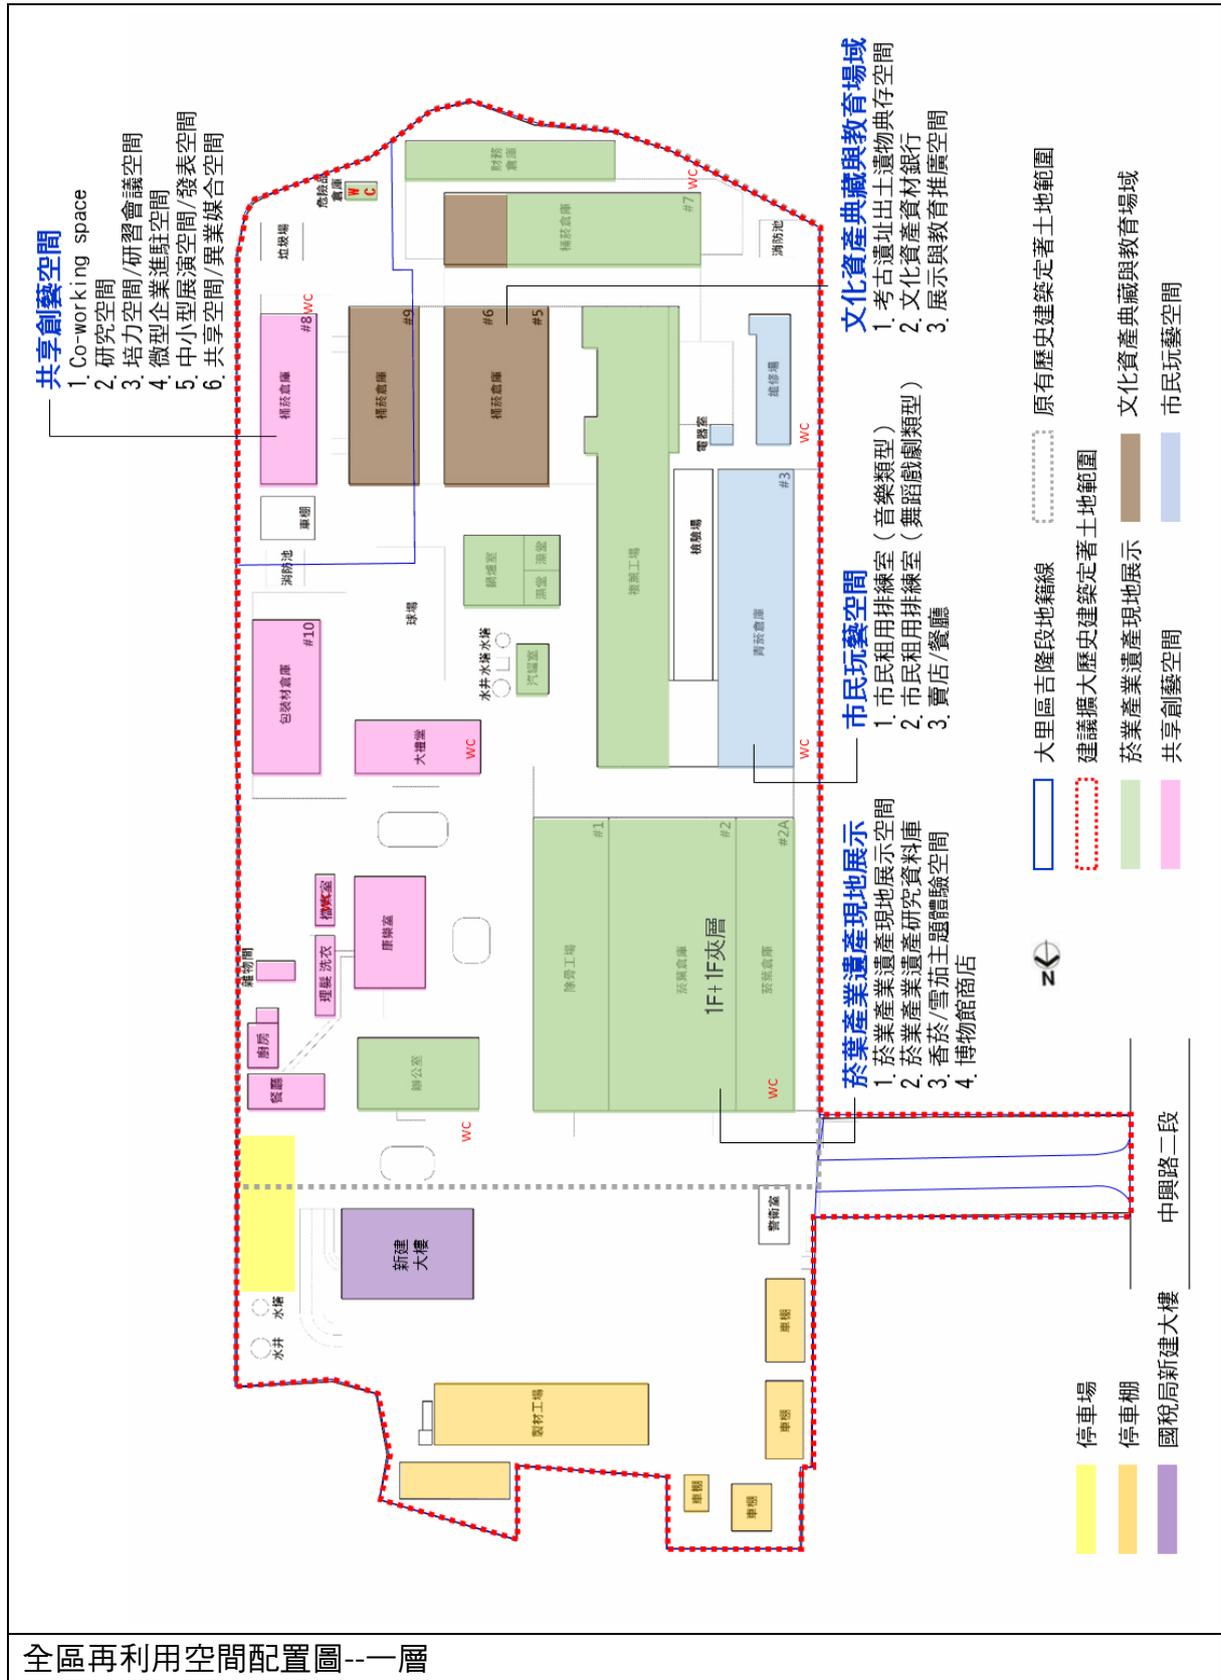
(二)再利利用空間配置

國稅局的新開發案是透過既有四號倉庫的拆除，將廣場留設於四號倉庫的原址，把大屯稽徵所大樓興建於東側的廣場上，並將既有的車棚、製材工場、鋼棚架、警衛室都保留，透過大廣場串聯新建大樓、北側的製材工場、車棚以及南側菸葉廠區。此區的機能主要為國稅局大屯稽徵所的空間，並視其所需可提供賣店等機能，同時在停車空間的規劃上，於地面及地下提供停車機能解決場內的停車問題。
