臺中市歷史建築「豐原頂街派出所」調查研究

郭俊沛建築師事務所

委託單位：臺中市文化資產管理中心 / 研究單位：郭俊沛建築師事務所 / 日期：中華民國102年5月

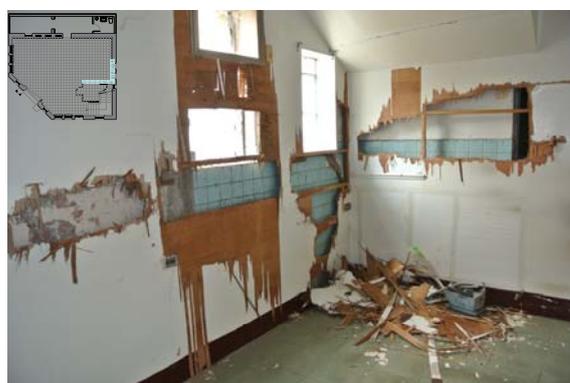
【圖 2-3-04】南側內牆原牆面貼覆磁磚

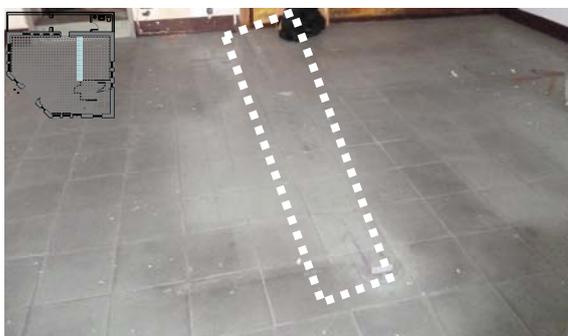
【圖 2-3-05】地坪留有原所長室隔間牆痕跡

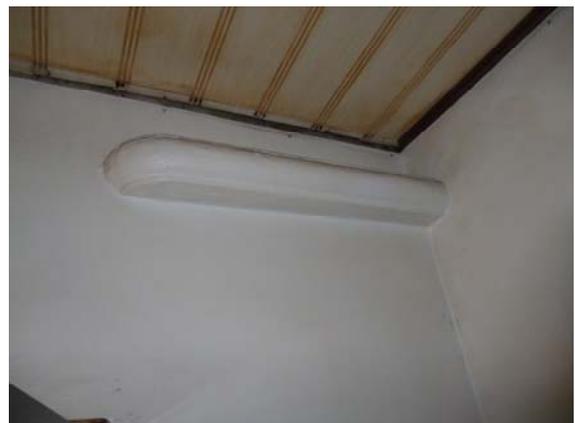
值得注意的是，東側通往增建空間  
的門似非原有之開口，而是後期配合增  
建使用而開鑿，但其右上方則仍留有一  
段原有之雨庇。

【圖 2-3-11】外牆原有之雨庇

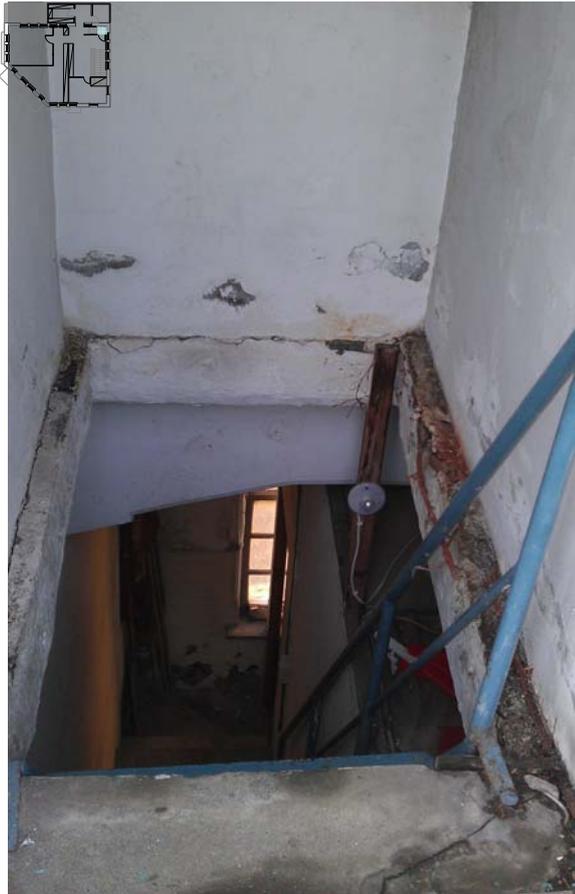
【圖 2-3-23】通往屋頂平臺之樓梯間

經二樓東南側之樓梯可通往屋頂平臺，平臺上增建有磚砌梯間，以及原設有基地臺，今基地臺雖已拆除，但仍留有原來的水泥墩座；地面則鋪設隔熱磚面表層刷 PU 防水；南側並存有水塔兩座。二樓同樣鋪設輕鋼架天花板，由樓地板至原天花板高約 430 公分，梁深 40 公分，通往屋頂之樓梯間梁深 40 公分，屋頂平臺厚度約 20 公分。

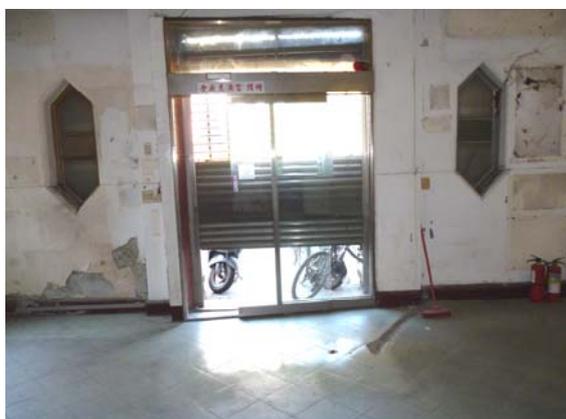
【圖 2-3-29】入口兩側開有菱形窗

整體樓高 836.5 公分，一樓入口不設門廊或門柱，而是直接將開口兩側設計出圓弧造型，柱上並各有 7 條洗石子水平飾帶；此種作法與昭和 14 年（1939）落成之澎湖馬公北警察官吏派出所相同。原有之木作門扇今已佚失，改為鋁框玻璃自動門，外加一道鐵卷門。幸自昭和 18 年（1943）之照片中仍可看出其門上氣窗之型式，至於門扇之樣式則有待其他舊照作為佐證方能得知。大門兩側原各開有一扇菱形窗，今外側因以公告欄遮蔽，需由內側才可見其原有樣式。

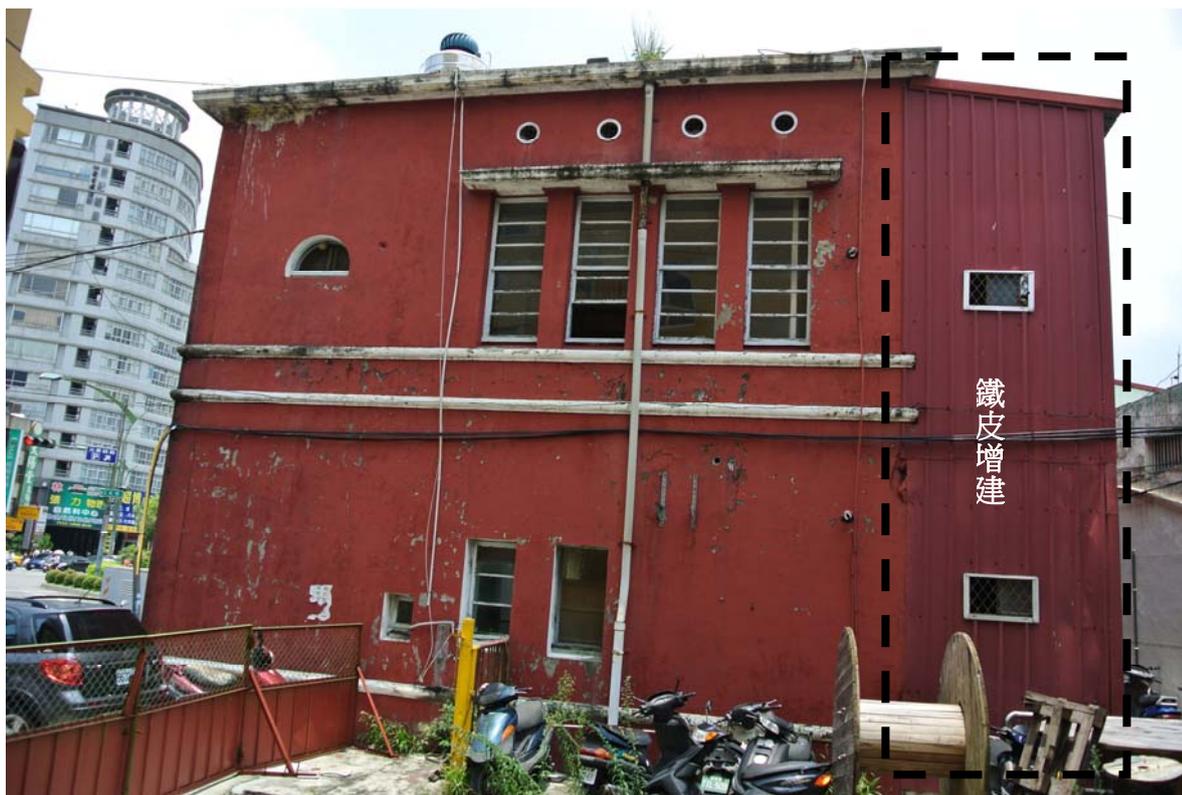
【圖 2-3-34】南側背立面現況照片

南側背立面之二樓開窗與西側形式相同，均為上下疊窗搭配直徑 29 公分之牛眼窗，共有四組，靠近西面轉角處同樣有直徑 90 公分之半圓窗。但在一樓部份則有較大變化，其中兩樘之長寬均為 125×61 公分，比其他立面之開窗來得較小，也未開有氣窗，卻另開有 54×37.5 公分之小窗一扇，或許與其內側相對位置原作為浴廁及貯藏空間有關。東側背立面則因後期增建空間關係，變化較大，已難窺原貌。

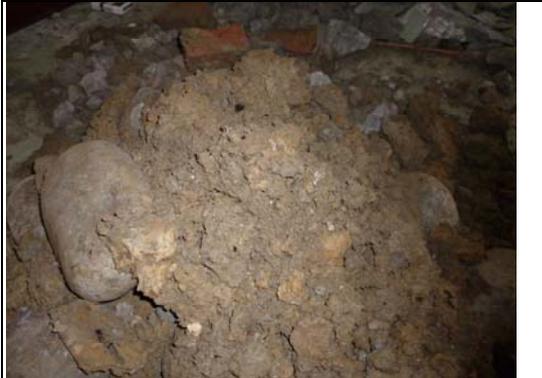
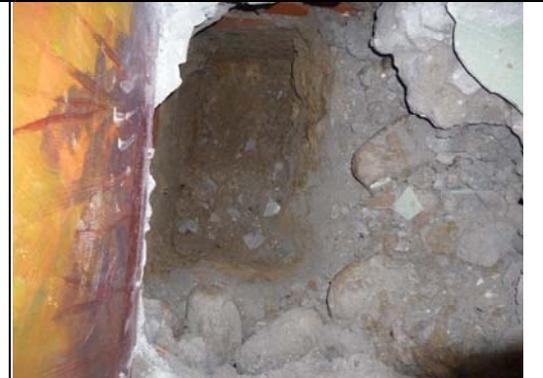
室內選於東南角進行基礎開挖，範圍約 60×60 公分。經開挖約 80 公分後發現，其基礎由下至上依序有夯實黏土礫石層、大顆卵石（直徑約 18 公分）、混凝土級配以及表層水泥粉刷。牆基放腳部份則於地面下砌 2 皮磚後，向外突出 2 皮放腳，底下再施作約 50 公分之混凝土梁。

<p>7.卵石底下挖出之黏土及礫石層</p>	<p>8.完成深約 80 公分之開挖</p>

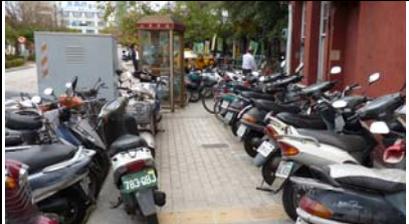
1. 基地正立面周緣地坪新鋪磚並設電話亭與變電箱，已未見原有犬走與明溝。	2. 西北向入口兩側原埋入犬走之導水暗管。

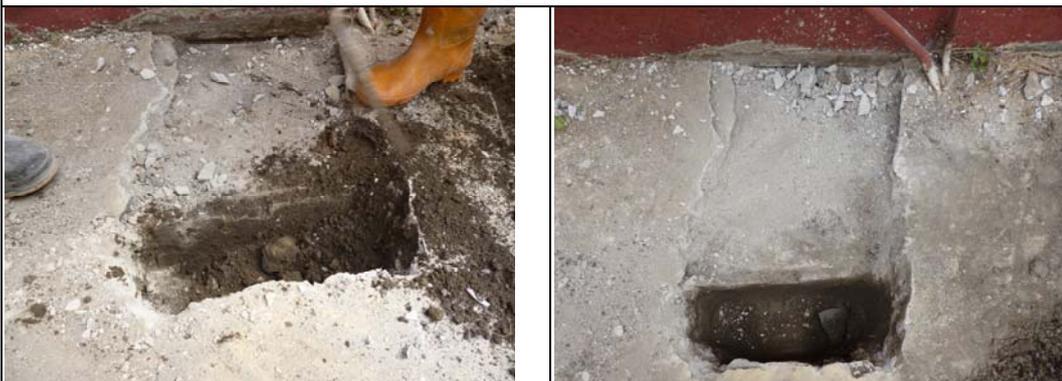
目前於西南側近期水泥覆蓋破損處，可看見疑為原排水明溝之局部磚砌樣貌，但為瞭解原犬走寬度與洩水坡度等，本次選於建築之南側外部進行局部試掘，並因有電路管線直接埋入犬走內，故雖已斷電，仍於開挖前要求需謹慎避免挖斷電線。經開挖之結果，頂街派出所之犬走寬度為 45 公分，採磚砌構造，外覆水泥砂漿粉刷；洩水坡度為 1：100，斜率適中，排水效果良好。

至於雨水經落水管至排水明溝的方式，一般有直接放流於犬走，或於犬走施作石材或混凝土之承水石（樋受石）或引道，或是採埋入地下或犬走的方式排水，再埋陶管作排水管線。<sup>12</sup> 頂街派出所西北向入口兩側仍留有原埋入犬走之導水暗管，但其餘位置是否有他種型式則已因後期增改建無法由表面判定。惟經本次開挖得知原排水明溝亦為磚砌，表面水泥砂漿粉光，高 28 公分，溝底倒圓，為常見之類型。

7.排水明溝以土填塞，溝底呈倒圓狀。

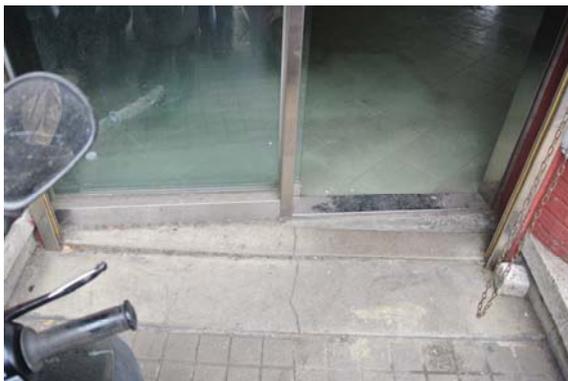
【圖 2-3-38】入口臺階採黃褐色磨石子

正門入口之階梯現因戰後配合施作人行道而遭磁磚覆蓋，現僅餘一階及門檻，均為磨石子材質，顏色則配合牆面亦採黃褐色；側門處原是否有臺階或門檻樣式，則因門洞封閉與人行道磚鋪設而無法得知。未來修復時可視再利用之需要，進行拆解及全面且深入之原貌調查，或回復原有地坪高程。

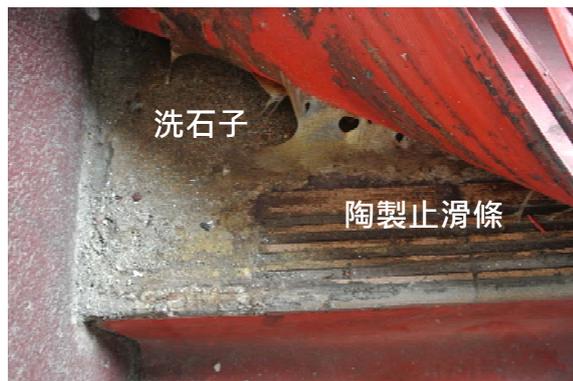
【圖 2-3-41】樓梯裝修面材較為特別

此外，本次亦針對已被封閉的側門內地坪進行開挖，發現底下尚鋪有一層磨石子地坪，而從其樣式以及東南角開挖處未鋪設磨石子來看，研判此磨石子地坪應為後期所加鋪。同時，由敲除處可見樓梯洗石子扶手底部之原色，現況所見之咖啡色則為後期所油漆。

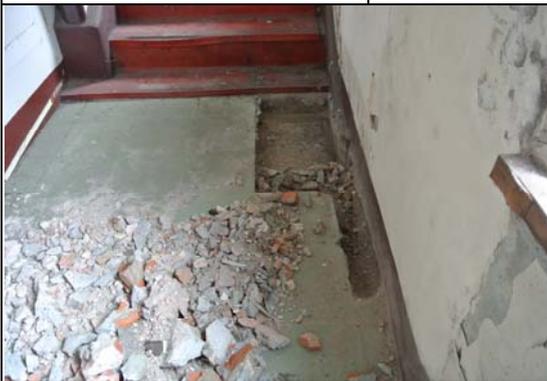
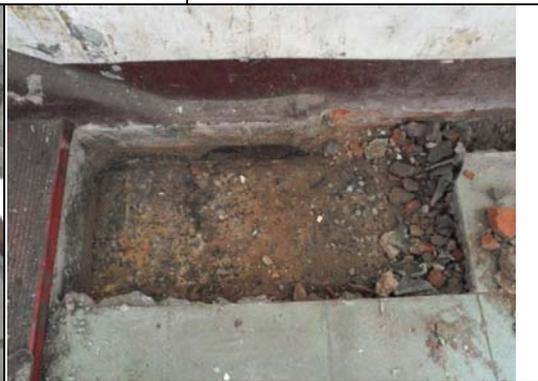
<p>4.開挖完成位置，露出戰後鋪設之磨石子地坪。</p>

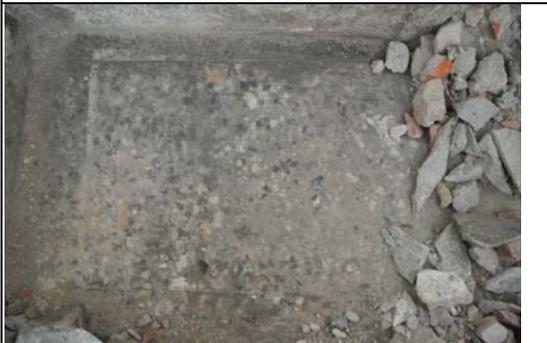
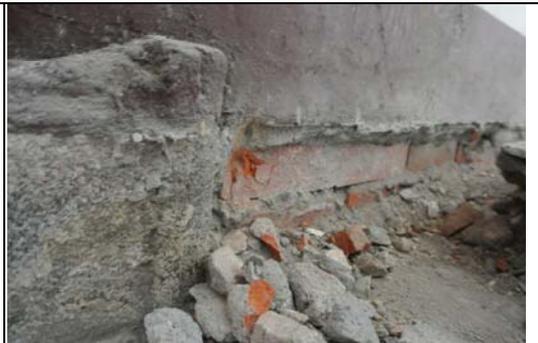
<p>5.戰後鋪設之磨石子地坪</p>	<p>6.門洞遭砌磚封閉</p>

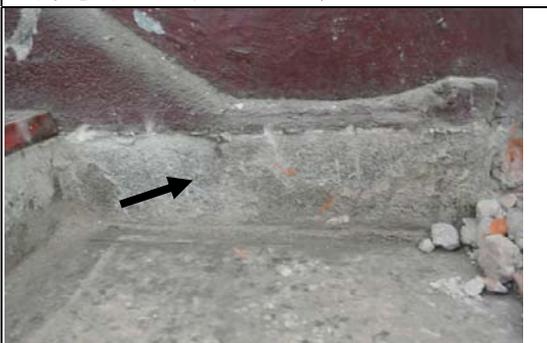
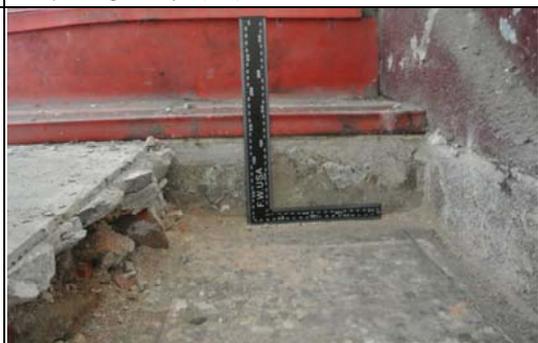
<p>7.樓梯洗石子扶手原色</p>	<p>8.階梯底部保存良好</p>

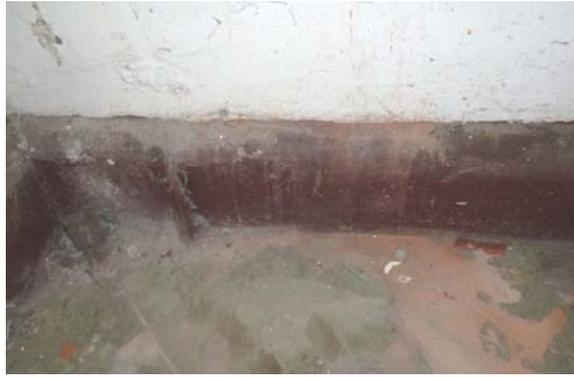
【圖 2-3-42】內牆牆基施作踢腳

牆基高約 70 公分，以洗石子飾帶環繞一周與牆身作區隔。臨街之三向（北、西北、西）正立面牆基，外緣貼飾以灰綠釉溝紋面磚，其尺度共有三種，分別為平面處之長條狀，長寬約 5×23 公分，即俗稱之二丁掛面磚；交接轉角處之「L」型；以及主入口圓弧處之小方磚。戰後之使用單位將其改漆成紅色。此外，入口處之兩側設置有高 20 公分之方型磚砌構造，表面褐色洗石子裝修，研判應為舊有之臺階兩側擋牆（梯帶）。內牆部份，則於牆基放大形成高 16 公分寬 4 公分之踢腳。

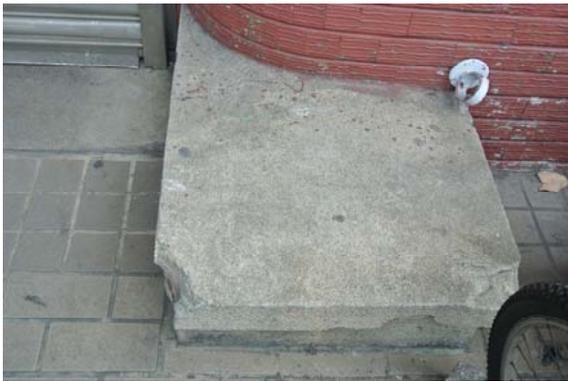
【圖 2-3-43】主入口兩側原有臺階擋牆

<p>● 現況破壞說明</p> <ol style="list-style-type: none"> <li>1.角隅處破裂</li> <li>2.表面洗石子風化龜裂</li> <li>3.污損</li> </ol> <p>臺階擋牆</p>

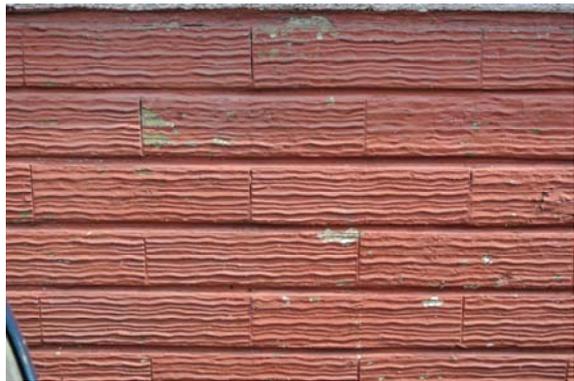
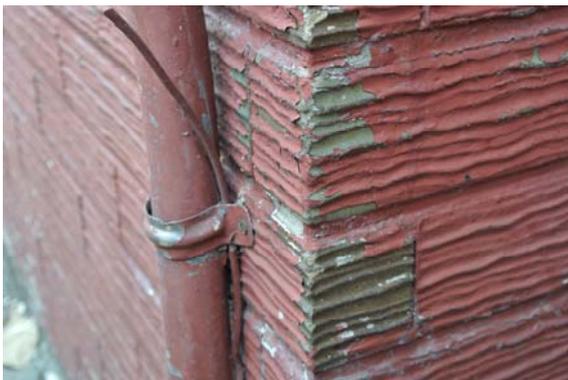
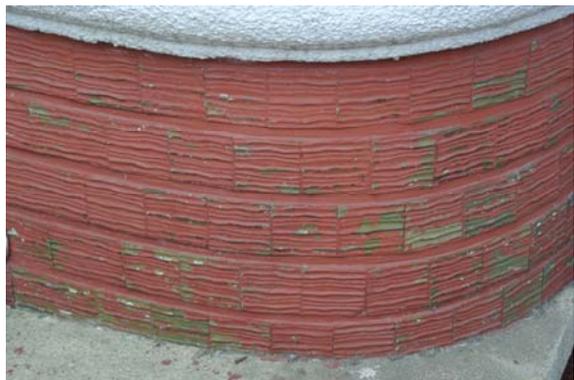
【圖 2-3-44】長條形溝面磚

【圖 2-3-45】轉角處 L 型溝面磚

【圖 2-3-46】入口處之短方型溝面磚

<p>角隅處破裂</p>
<p>● 現況破壞說明</p> <ol style="list-style-type: none"> <li>1.後期改上紅色油漆</li> <li>2.表面油漆斑駁脫落</li> <li>3.黴菌孳生</li> <li>4.部份破損</li> </ol> <p>牆基面磚</p>

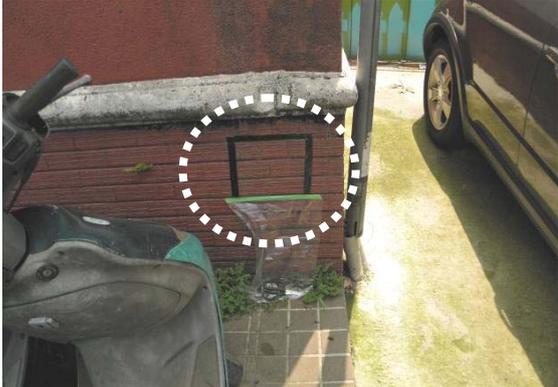
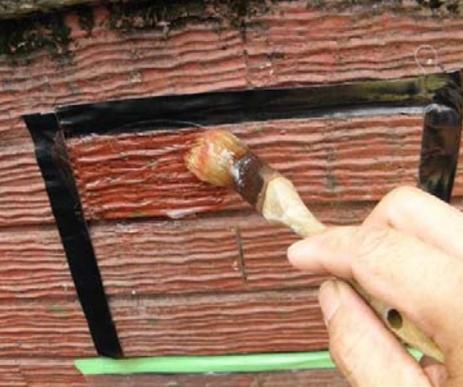
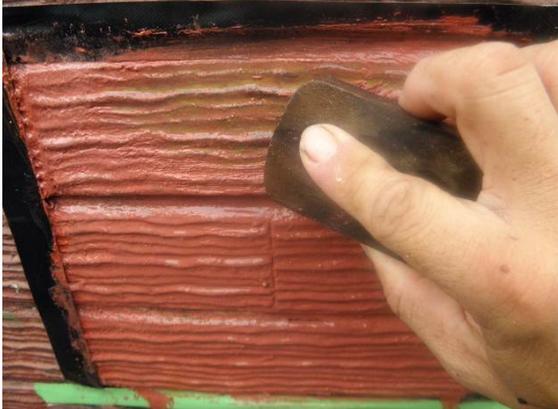
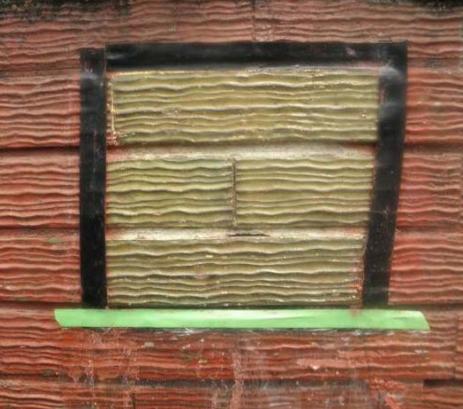
【表 2-3-04】溝紋面磚去漆試作表

溝紋面磚之原色澤，經本所初步去漆所得之成果，確認其原為灰綠色橫波浪紋的陶磚，茲將去漆試作之過程與成果，整理如下。

1. 測試前位置標定	2. 剝漆劑塗抹中

3. 已反應的塗料刷除中	4. 完成面為灰綠色橫波浪紋的陶磚

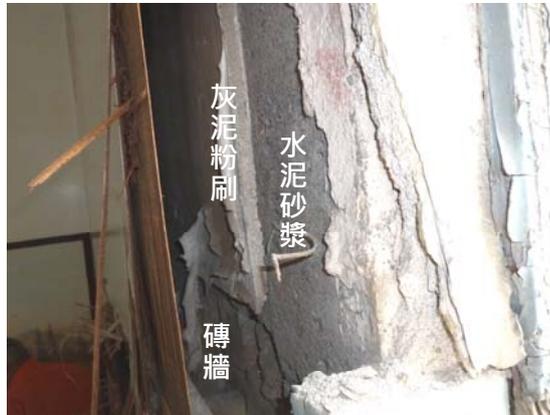
【圖 2-3-49】內牆原水泥砂漿與灰泥粉刷

本建築之壁體主要為承重磚牆，搭配鐵筋混凝土梁柱及樓板之系統，此為日治後期鐵筋混凝土工法及材料日漸成熟與普及時，官署建築常用之構造，對於防震、防颱、防潮與防蟲蟻等方面皆有良好的成效。牆身厚度約 41 公分，扣除粉刷層後原應為 1.5B 之牆厚。由南側牆面來看，立面磚塊的砌築方式為日治時期常見的「英式砌法」(Plain English Bond)，即以一層順磚、一層丁磚的方式排列疊砌，並以灰泥砂漿填縫。其內牆表層原有灰泥裝修，現況多已於戰後重新油漆粉刷，南側殘存部份亦因受潮而嚴重脫落。各開窗之間亦以磚柱作區隔，窗戶則位於牆心，形成內凹之視覺落差效果。原一樓室內之隔間牆於後期打除，可看出其原 1B 磚牆構造。

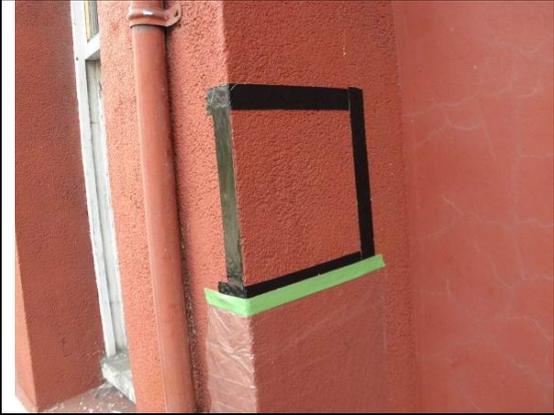
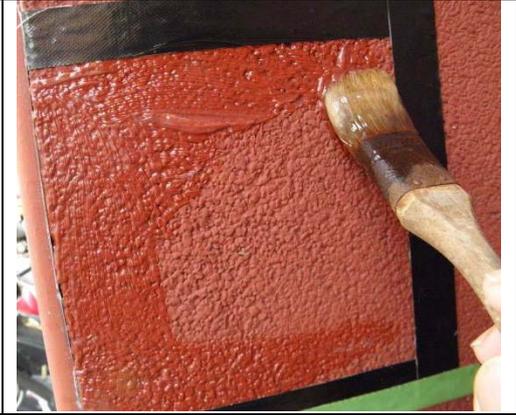
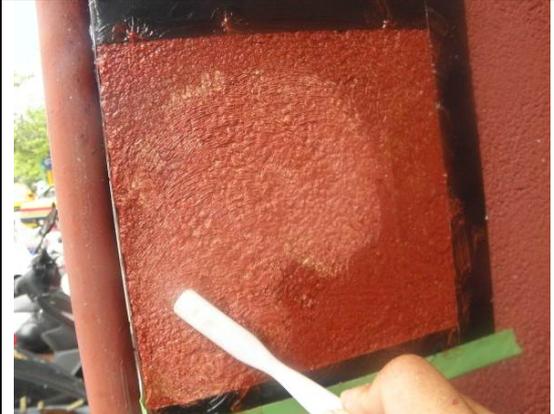
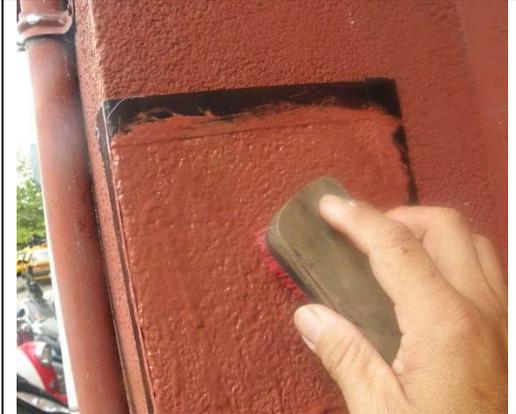
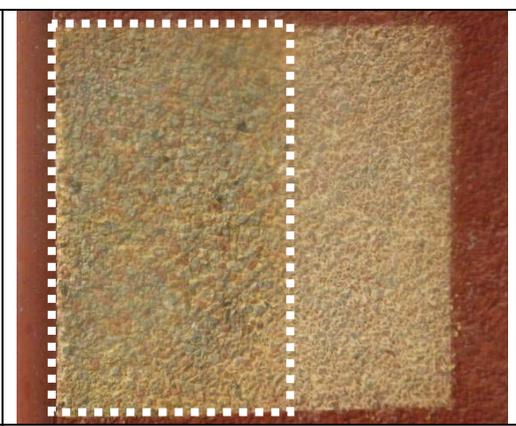
【表 2-3-05】牆面洗石子去漆試作表

<p>1. 測試前位置標定</p>	<p>2. 剝漆劑塗抹中</p>

<p>3. 已反應的塗料刷除中</p>

<p>4. 第一次完成面 灰縫的部位殘留有黃色的油漆</p>	<p>5. 第二次完成面 灰縫黃色油漆的部位殘留甚少</p>

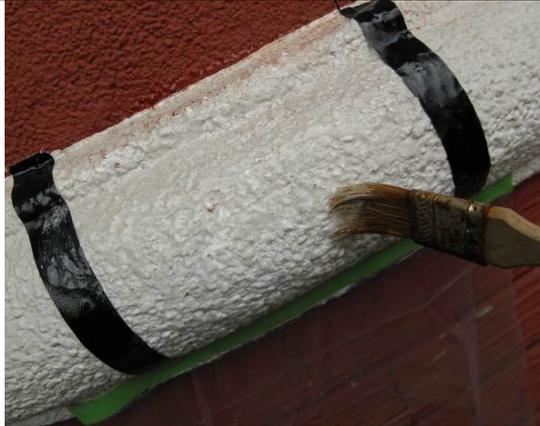
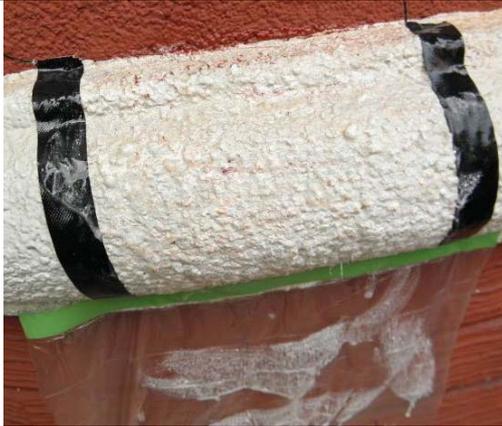
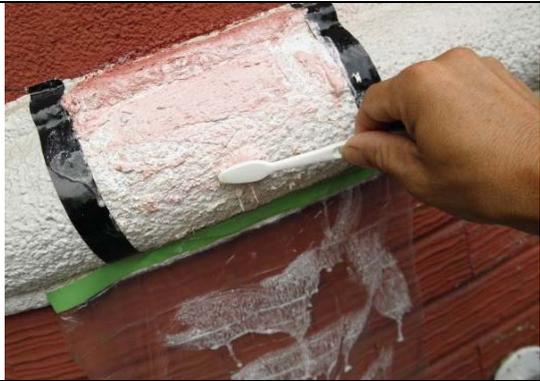
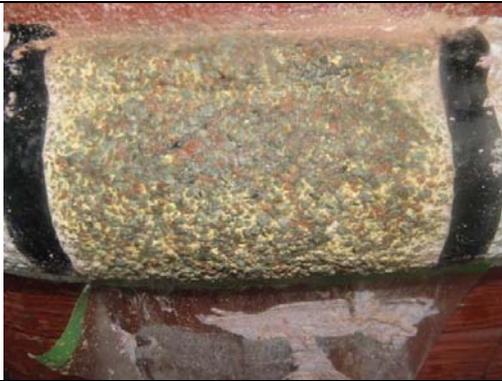
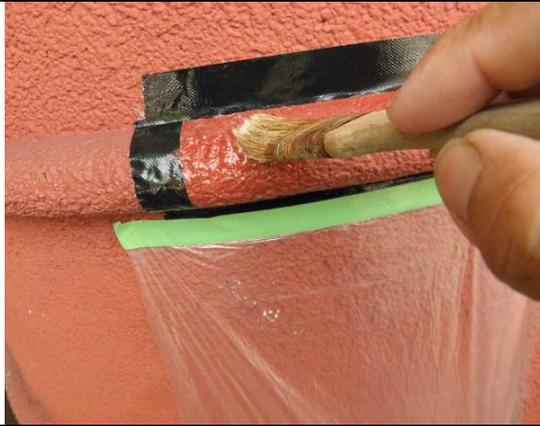
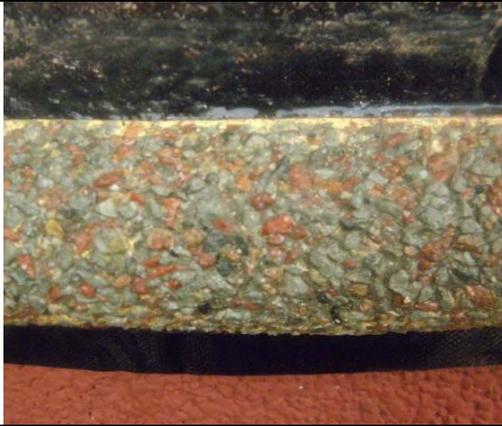
【表 2-3-06】牆面洗石子飾帶去漆試作表

1. 牆面水平飾帶剝漆劑塗抹中	2. 等待塗料與剝漆劑反應

3. 已反應的塗料刷除中	4. 完成面洗石子的顏色是與壁面相同但粒徑較大

A. 入口弧狀飾帶剝漆劑塗抹中	B. 洗石子的顏色是與壁面相同粒徑也相同

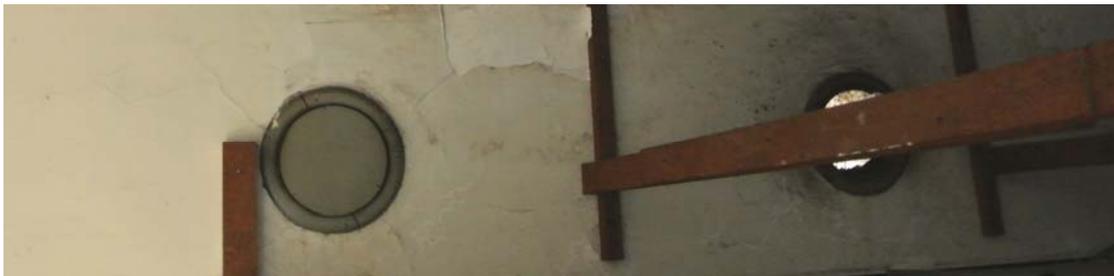
【圖 2-3-75】二樓牛眼窗內側有密網與封蓋

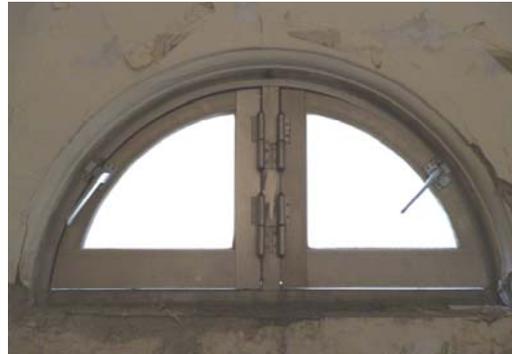
【圖 2-3-77】半圓拱窗新作鋁製窗扇

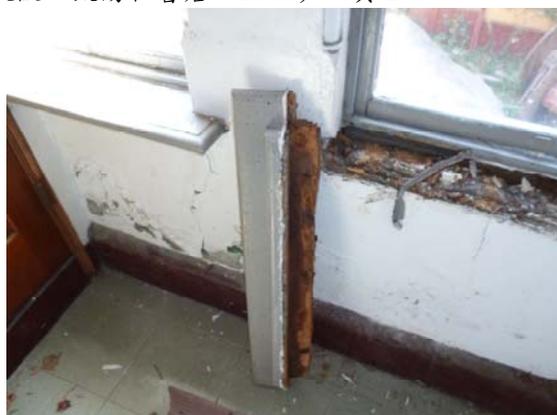
【圖 2-3-85】損壞掉落之窗臺構造

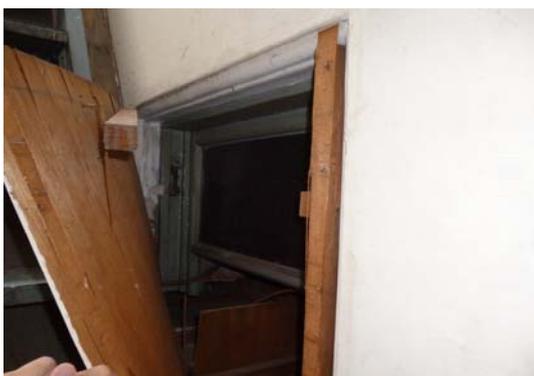
【圖 2-3-90】東向二樓上下疊窗遭封閉

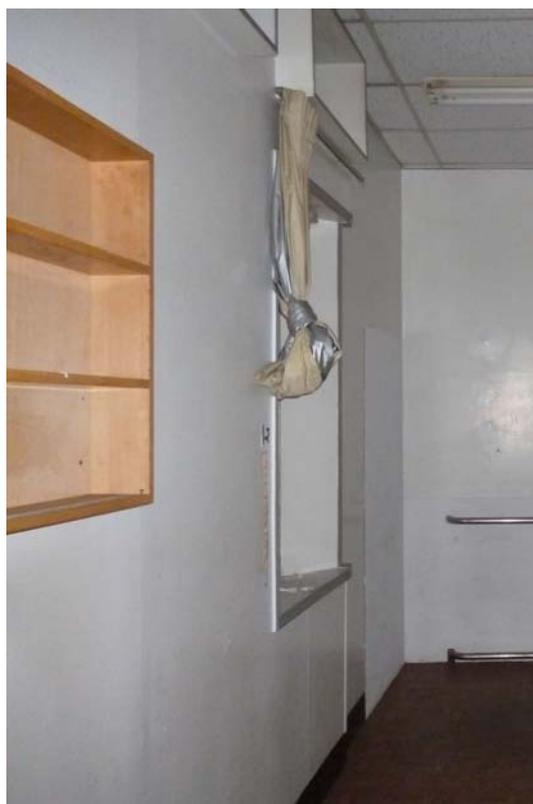
【圖 2-3-91】東側外牆氣窗改為置物櫃

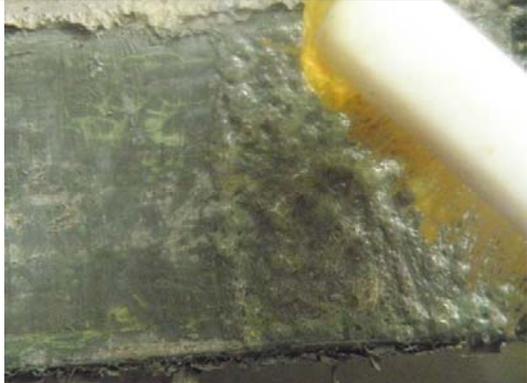
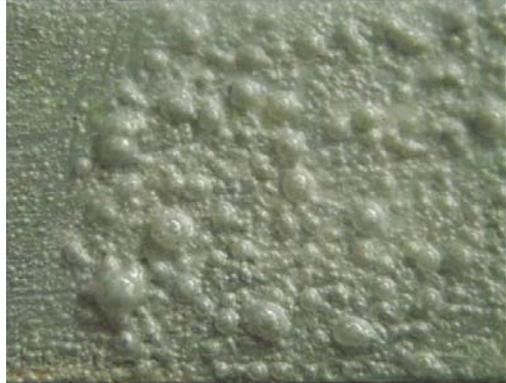
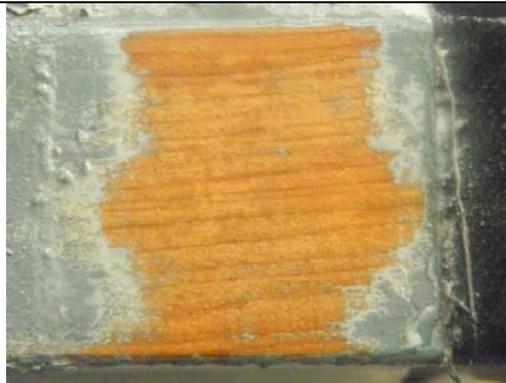
【表 2-3-08】木作窗框去漆試作表

<p>A. 底層硬質批土去除測試：除鹼劑塗抹中</p>	<p>B. 除鹼劑因遇到鹼性物質會產生氣泡</p>

<p>C. 完成面</p> <ol style="list-style-type: none"> <li>1. 白色壓克力防水漆</li> <li>2. 墨綠色油漆</li> <li>3. 灰色油漆</li> <li>4. 綠色油漆</li> <li>5. 硬質批土</li> <li>6. 檜木原色</li> </ol>	<p>D. 完成面的檜木顏色（顯示該硬質批土在該建築物完成時即存在）</p>

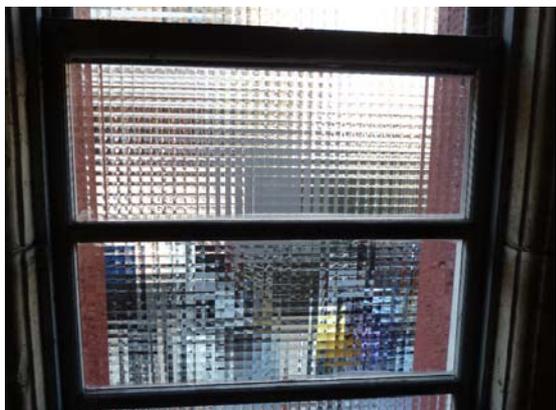
【圖 2-3-94】後期花紋玻璃-馬賽克

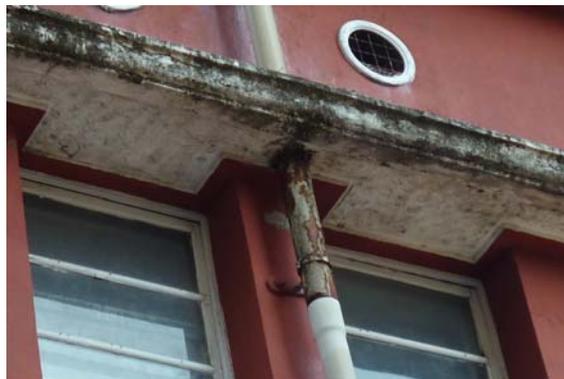
【圖 2-3-96】南側二樓存有一段原落水管組

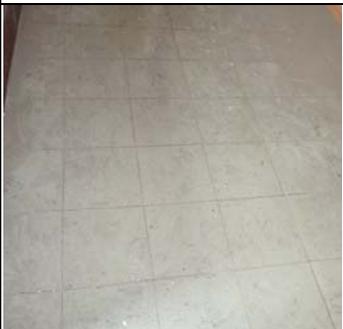
1.後期改鋪磁磚已髒污

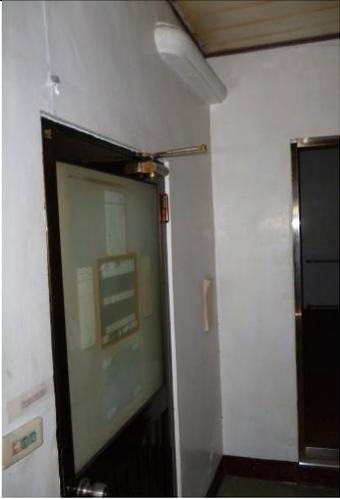
<p>東側成室內空間 新開門扇</p>

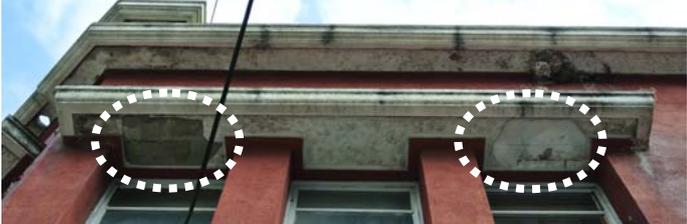
<p>4. 底部粉刷層脫落</p>

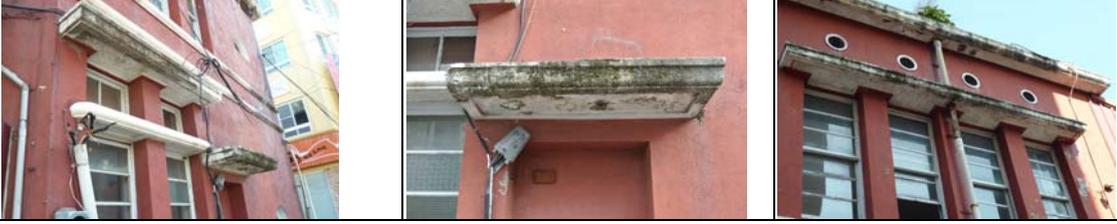
<p>5. 表面塗刷白漆 多處黴菌青苔附著</p>

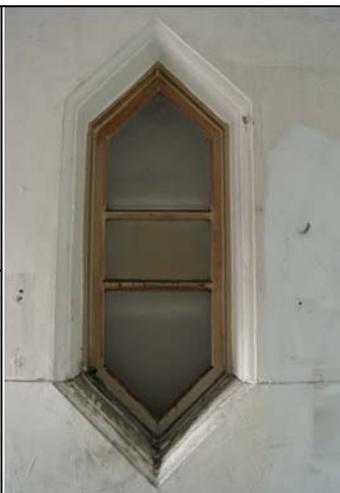
W1-1 窗框污損，下段改為花紋玻璃。

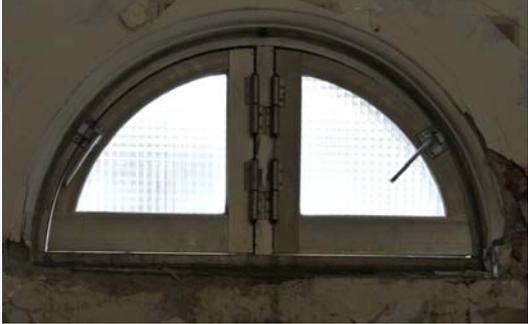
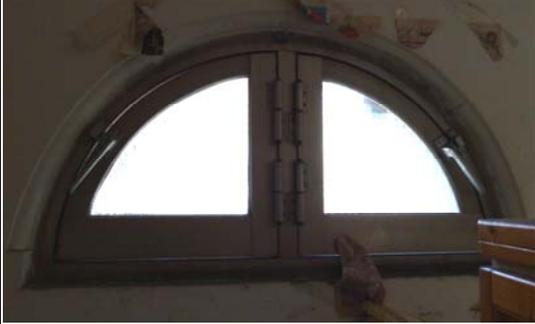
W7-1 戰後改為鋁窗 外圈仍保留弧形木框	W7-2 作法與左相同

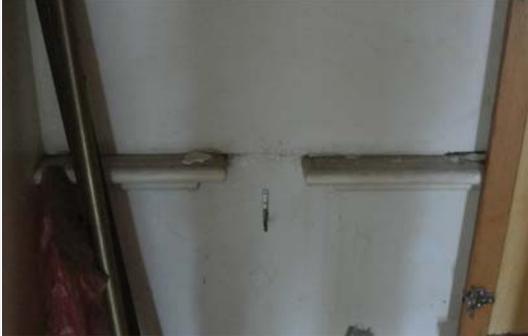
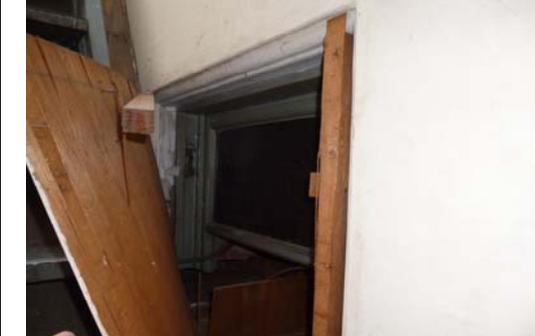
W9-14、W9-15 戰後遭夾板封閉 僅露出部份原有窗臺	W16 戰後遭夾板封閉

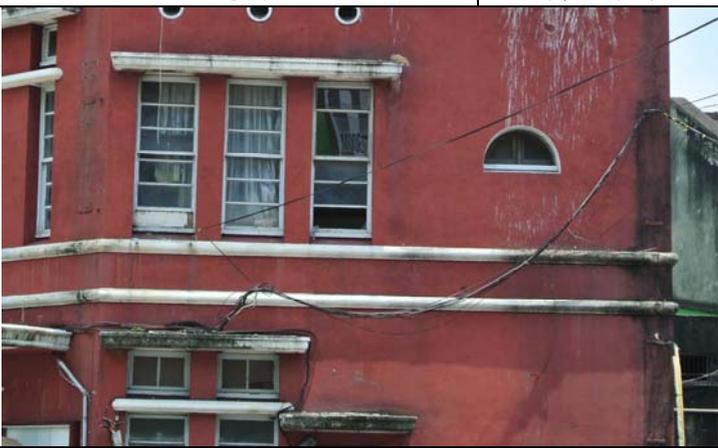
10.電線雜亂糾結 易引發災害

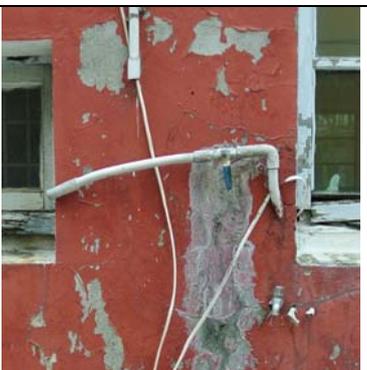
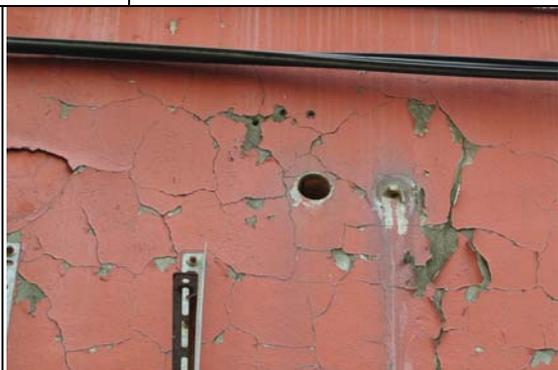
12.戰後新設管線水龍頭	13.後期新增管線於牆面留下孔洞

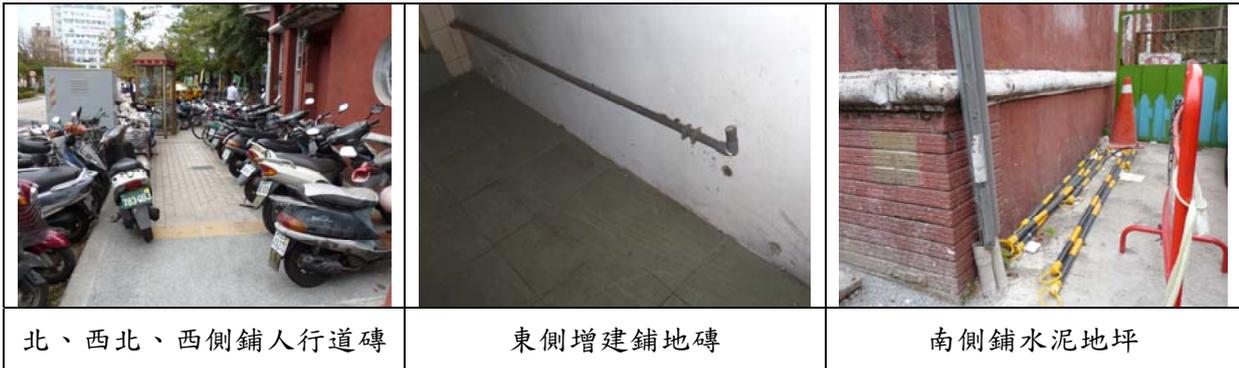
【圖 5-2-02】基地原有犬走與排水明溝位置現況

室外南側犬走及排水溝於戰後鋪設水泥地坪，東側因增建而成室內空間鋪設地磚，北、西北與西側也改鋪人行道磚。因此自表面已無法得知原有犬走與排水明溝之現況。

本所於調查期間已進行犬走與排水溝之開挖試掘，得知其犬走寬度為 45 公分，採磚砌構造，外覆水泥砂漿粉刷，洩水坡度為 1：100。建議之修復方式如下：

- (1) 敲除後期鋪設之材料，恢復既有形貌。
- (2) 東南角與西北角施作 60x60 公分 R.C.陰井，並附鍍鋅隔柵蓋板。
- (3) 犬走排水系統接至公共排水溝。

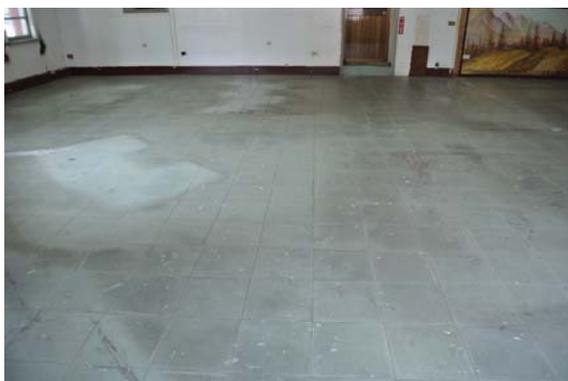
【圖 5-2-05】地坪戰後鋪設地磚

- (1) 後期鋪設地磚或架高木地板去除後檢視，裂縫處修補。
- (2) 全面以磨石子地坪新作。

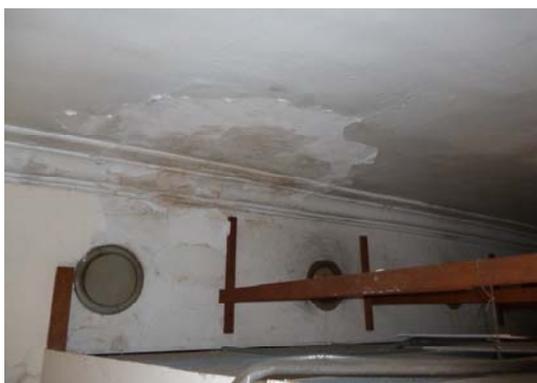
【圖 5-2-09】二樓受潮剝落較嚴重

後期增設輕鋼架天花拆除，恢復原有粉刷樓板形貌。目前整體保存狀況大致良好，以表面清理維護方式修復，建議針對剝落處進行仿作復原。

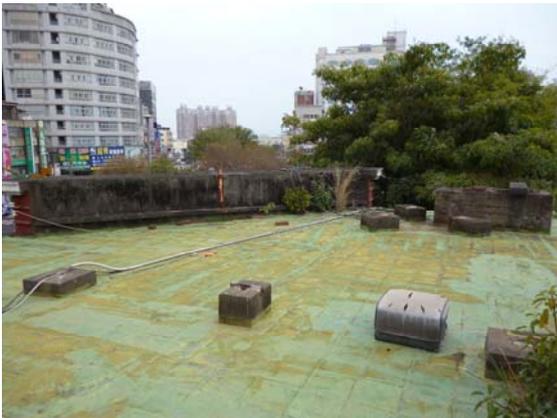
屋頂於戰後增建磚砌梯間，原檢修人孔破損粉刷剝落。現況屋面鋪設隔熱磚，面刷防水 PU。此外，後期因曾於屋面架設基地臺等設施而留下混凝土墩座。

【圖 5-2-12】屋面隔熱磚與 RC 墩座

建議將增建梯間與混凝土墩座拆除，檢修人孔則予以修補整平，並可加設不鏽鋼活動式上掀人孔蓋。屋面層則敲除檢視結構體損壞情形，進行修補，後重新水泥砂漿整平，再施作摩式水層，面鋪磨石子隔熱磚。

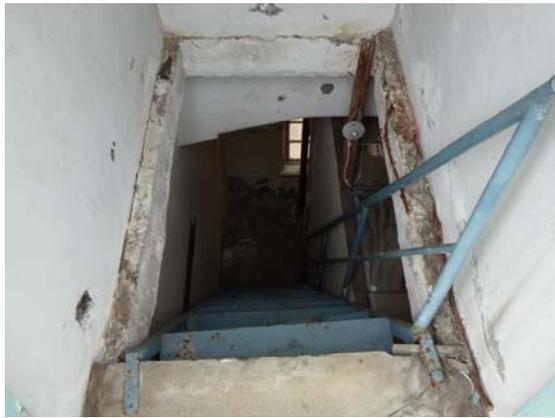
【圖 5-2-13】屋面檢修人孔現況

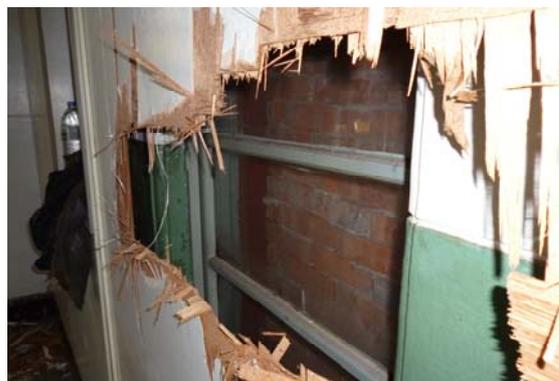
門窗啟閉功能在使用過程中容易受到變動改造，致使通風採光的機能喪失，如空調設備的引進、增加管線穿孔破壞、防盜的考量等。此部份不僅影響通風採光的功能，更直接影響建築外觀與室內環境風格的維繫，在後續再利用設計中應就使用管理方式妥善考量後，重新就門窗啟閉功能進行整體規劃以符應新需求。本案原門扇均已拆除佚失，部份窗扇於戰後遭封閉，部份更換為鋁窗，原木質窗框多次油漆粉刷，並有腐朽粉刷脫落等情形。玻璃亦多於戰後更換為花紋玻璃。

【圖 5-2-16】原有窗扇遭封閉

(2) 佚失（含後期增改建）：依原有樣式仿作復原。

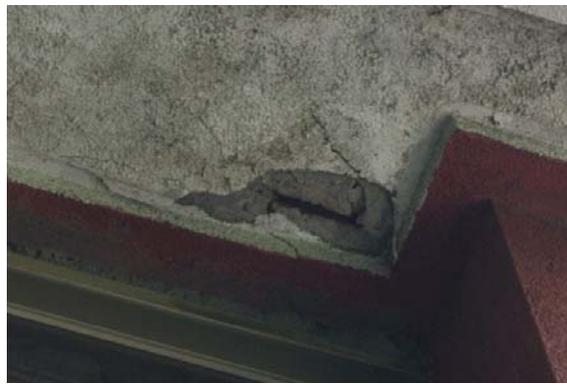
【圖 5-2-19】鐵筋外露

- (1) 洗石子面層去漆檢修，裂縫修補。
- (2) 上部表層水泥砂漿粉刷，並需留意其洩水坡度。
- (3) 鐵筋外露鏽蝕處，需進行去鏽防鏽處理。
