臺中市文化資產處
歷史建築「臺中市第四市場」
修復及再利用計畫
成果報告書

委託機關: 臺中市文化資產處
執行單位: 嵐厝創意企業社

中華民國 106 年 1 月

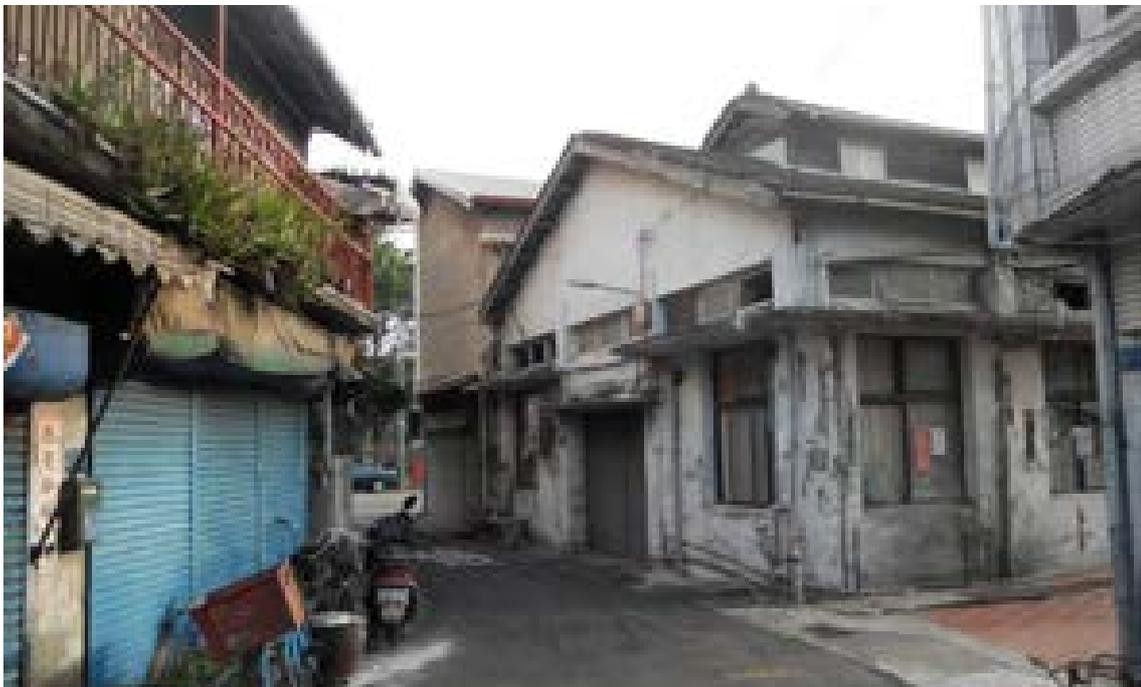
圖 1-4 歷史建築第四市場現況(從南京路 32 巷往南京路拍)

Note：此一層樓磚造建築(木屋架)，應該最早第四市場建築物，目前保有原磚造構材、屋架系統及太子樓等建築元素。

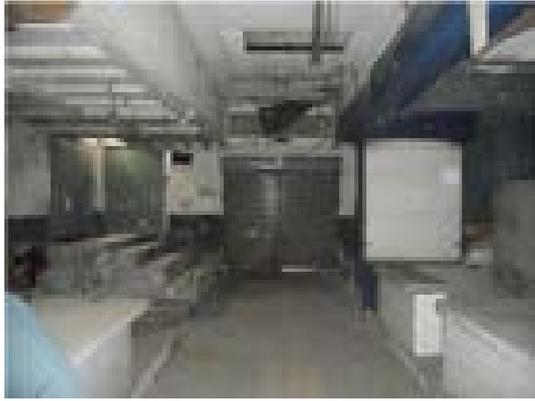
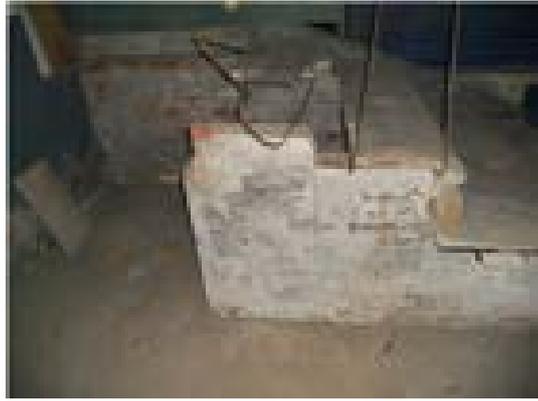
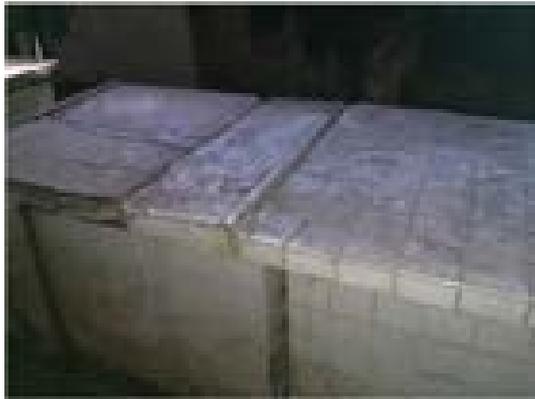
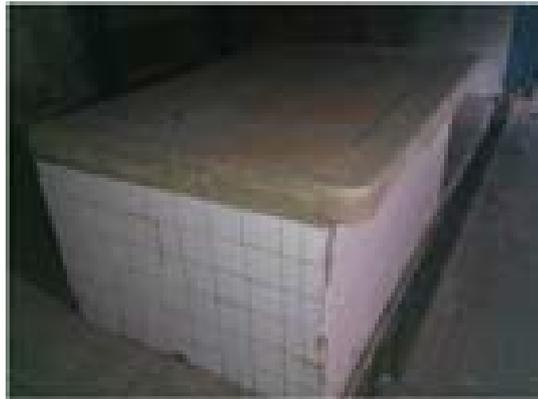
圖 3-10：第四市場陳售台

- (1) 市場建築平面為長方形大廣間形式，攤位室內化集中管理。
- (2) 室內平面依長向走道為主要動線（兼具販售與作業），兩側配置攤位。室內攤位販售生鮮食品為主，儘量採取肉品區與蔬菜區分開配置。
- (3) 室內攤位設置有固定式的陳售臺。
- (4) 日治時期市場陳售台形式可參考臺中市第一、第二消費市場設計圖所示（圖 3-9），第四市場現況保留蔬菜與魚肉類之陳售台仍可見相近日治時期形式特徵（圖 3-10）。

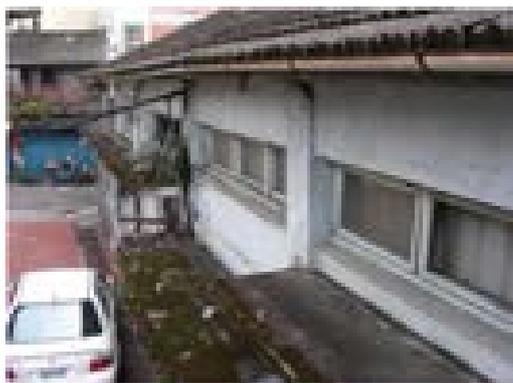
台中市第四市場結構應為鋼筋混凝土柱樑框架系統，框架以外之牆體再以砌磚圍封，包括山牆、窗台、翼牆以及圈樑至簷桁之間空隙。根據現場量測，長向牆體之柱列斷面約為 30cm×45cm、圈樑斷面約 40cm 見方，窗開口上緣之楣樑連同兩披同為鋼筋混凝土構造 (圖 3-25)。因現況保存大致良好，因此暫未進一步開挖確認是否施作地樑。需注意的是：長向牆體之柱列在氣窗之間形成短柱，在地震作用下可能因短柱效應而產生剪力破壞；而窗扇至柱身之間的磚砌翼牆則形成翼牆，對長向牆體的面內抗震力有相當的助益。由於柱斷面呈矩形，對於整體建築短軸向之水平地震力也有較佳的耐震力。圖 3-26 所示即為第四市場長向牆體之構造示意圖。

第四市場氣窗構造使鋼筋混凝土柱形成短柱

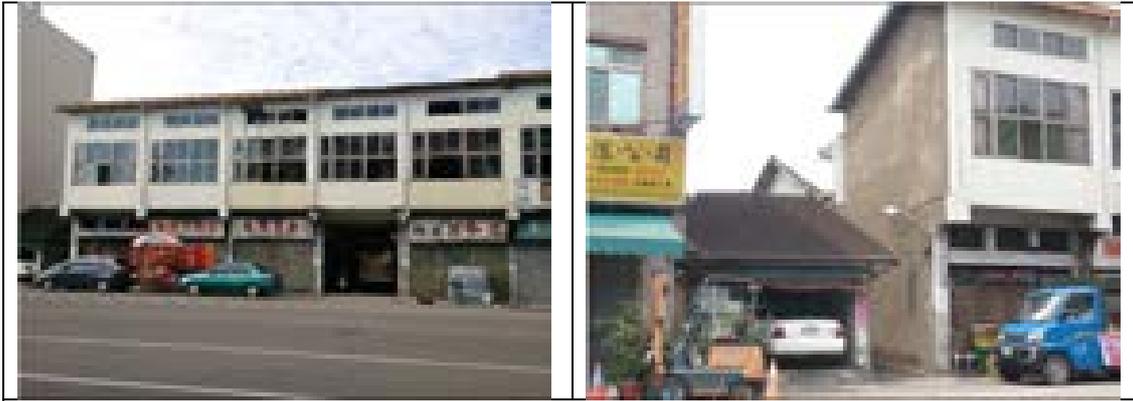
南京路排水溝

1. 市場本體南北兩側排水溝：採「明溝」(上方加蓋鏤空金屬板)，現況市場與店鋪住宅的防火巷封閉，無法確認排水設施舊制與損壞狀況。
2. 市場本體東西兩側排水溝：第四市場室內排水溝直接銜接出入口外巷道排水溝，市場出入口地坪與巷道柏油路面歷年填高之下，現況南京路 36 巷側的市場出入口兩側室內排水溝推測最後連接進德路 151 巷排水溝，南京路 32 巷市場出入口兩側室內排水溝直接連接巷內排水溝。
3. 犬走：市場建築四周犬走，因市場後方戶外地坪整修、東西兩側巷道路面填高，現況難以確認舊有之地坪關係。

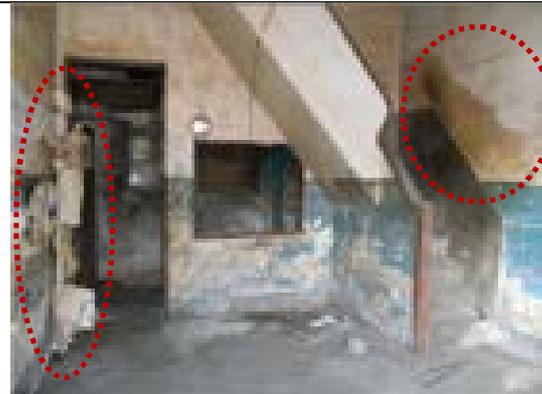
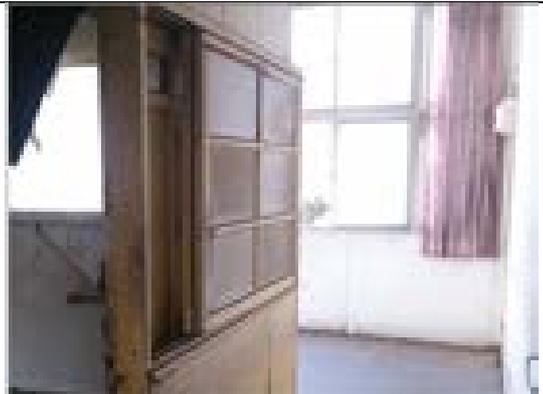
1. 閣樓：二樓起居空間上方為閣樓，木造隔間牆維持舊制、下方天花板塌陷及腐朽。
1. 天花板：一樓混凝土樓板汙損，二樓為木造天花板，現況面材汙損。
2. 牆體：一樓內牆因滲水有水漬，現況油漆與壁紙斑駁剝落。二樓內牆有水漬，起居空間木造隔間牆維持舊制。後方外牆受潮嚴重。
3. 地坪：二樓起居空間架高木地板僅剩木構架。
4. 門：入口大門為木製推拉門門片破損。後方防火巷入口門扇為舊制。
5. 窗：二樓後期新作立面鋁窗與高窗，現況高窗下方增設天花板。
6. 防火巷與陽台：增建一樓廚房及廁所，現況牆面受潮油漆斑駁剝落嚴重、地坪及洗手台堆滿石頭及雜物。二樓後方陽台緊鄰市場建築主體，現況屋簷塌陷、側牆密布裂縫。

一樓內牆油漆與壁紙斑駁剝落	二樓內牆木造隔間維持舊制

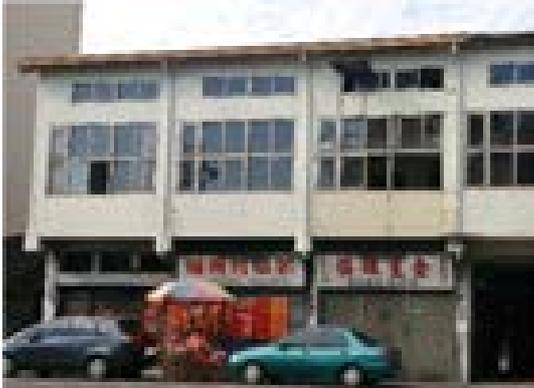
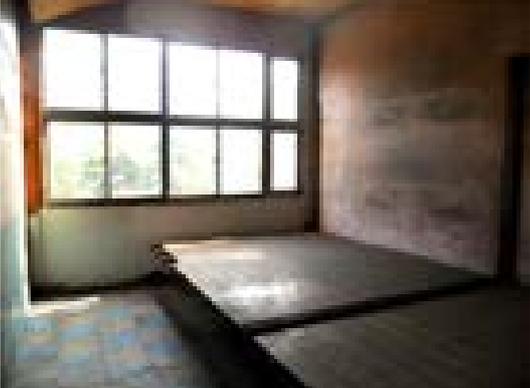
A02 一樓現況無明顯損壞。二樓起居空間之牆面與地板之裝修材已明顯劣化、髒汙。

1. 天花板：二樓為木造天花板面材剝落。
2. 牆體：二樓內牆汙損、起居空間隔間牆拆除，僅剩架高木地板骨架。後方外牆受潮嚴重。
3. 地坪：二樓起居空間為架高木地板，走道鋪設塑膠地板。
4. 門：入口大門為鐵捲門。
5. 窗：二樓後期新作立面鋁窗與高窗，現況高窗下方增設天花板。
6. 防火巷與陽台：後方門窗封閉，無法確認舊制與損壞狀況。

外觀現況	二樓內裝現況

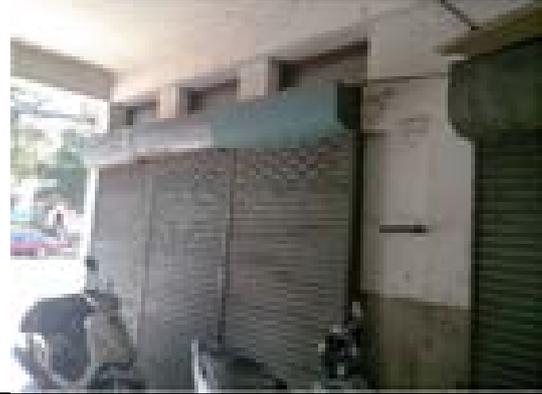
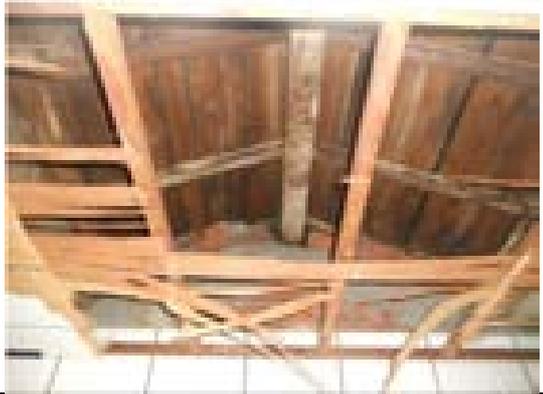
1. 屋頂：木屋架與屋面板受潮有明顯水漬。
2. 閣樓：二樓以輕鋼架搭設閣樓，木造隔間牆維持舊制。閣樓地磚汙損。
3. 天花板：一樓樓板汙損之外，保存狀況良好，二樓以及屋頂屋架下方均為木造天花板，現況天花板剝落。
4. 牆體：一樓內牆因滲水有水漬，現況油漆斑駁剝落。二樓內牆有水漬，後方外牆表面貼磁磚。
5. 地坪：二樓為木地板，現況木料反翹。
6. 門：入口大門與中央走道旁側門皆為鐵捲門。防火巷入口裝設鐵捲門。
7. 窗：二樓後期新作立面鋁窗與高窗，現況高窗下方增設天花板。
8. 防火巷與陽台：增建一樓廚房及廁所，現況店鋪後方立面窗戶砌磚封閉。原市場建築外牆改貼與廚房廁所一樣的白色磁磚。現況廚房流理台面馬賽克磁磚脫落且堆積雜物。二樓後方陽台緊鄰市場建築屋頂，現況水泥隔牆受潮有水漬、地面堆積雜物。

一樓中央走道立面(右側鐵捲門為防火巷入口)	屋架下方天花板剝落、木構件受潮

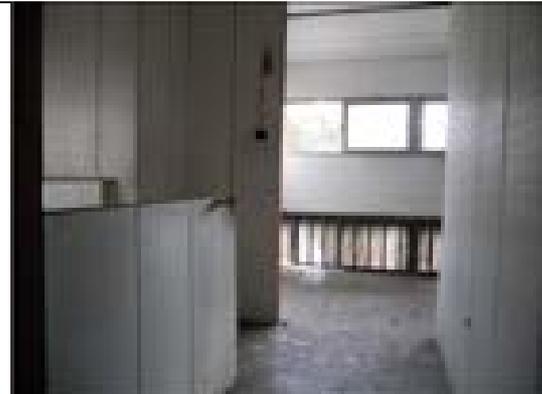
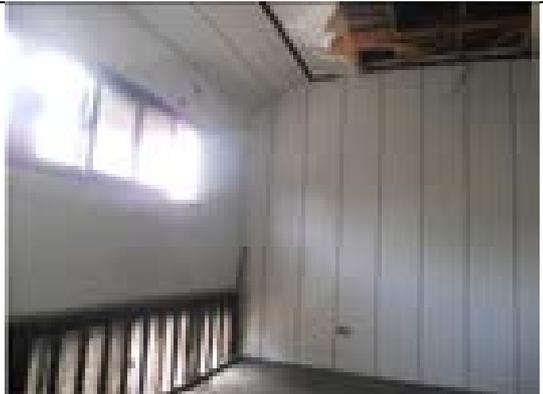
二樓上方閣樓木造隔間牆	二樓上方閣樓天花板剝落

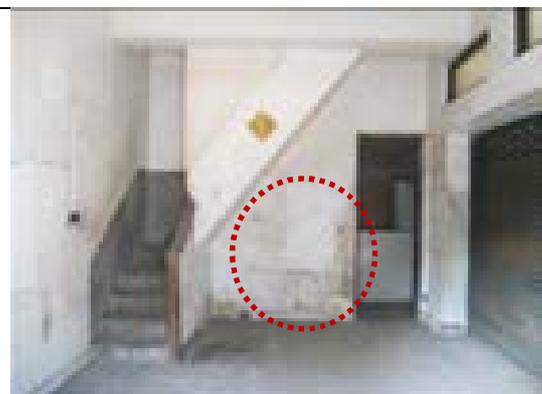
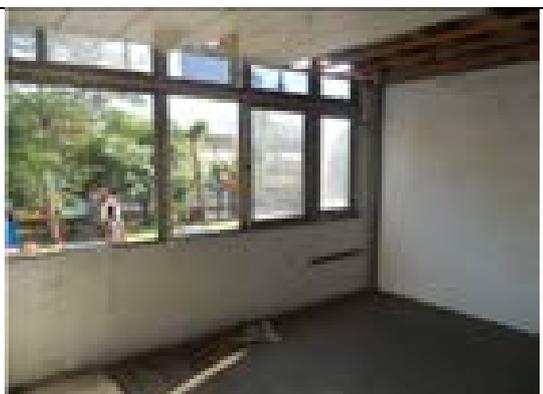
一樓內牆	二樓天花板剝落

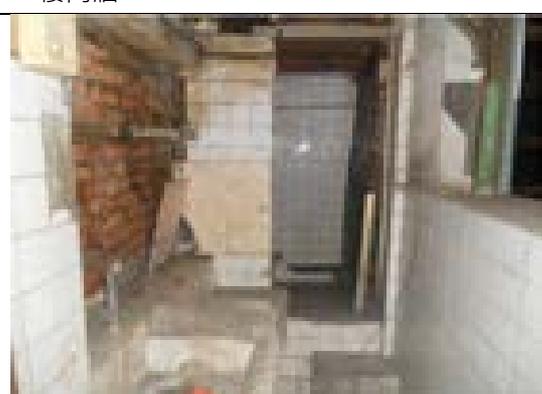
一樓後方增建廚房與廁所現況	二樓陽台緊鄰市場建築屋頂，水泥隔牆受潮

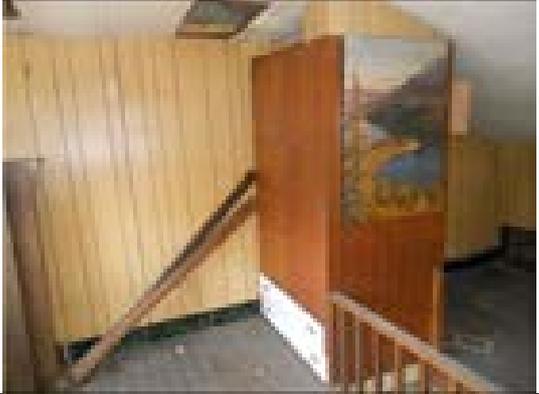
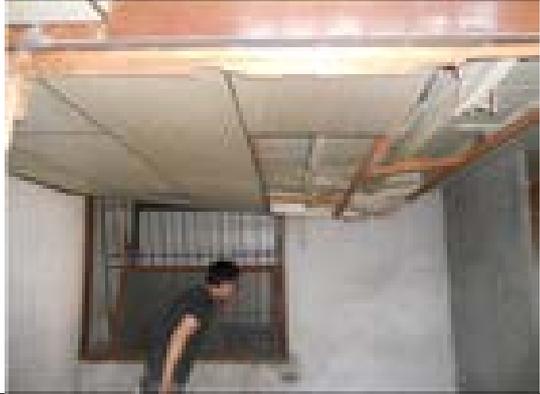
1. 屋頂：木屋架與屋面板受潮有明顯水漬。
2. 閣樓：二樓以木角材架搭設閣樓，木造裝修包含：牆體、天花板、地板維持舊制。木樓板塌陷。
3. 天花板：一樓木造天花板汙損，二樓以及屋頂屋架下方均為木造天花板，現況天花板剝落。
4. 牆體：一樓內牆受潮，現況油漆斑駁剝落。牆面設有木造櫃體，櫃體皆有損壞及劣化。二樓內牆與後方外牆開口四周表面有水漬。
5. 地坪：閣樓木地板局部坍塌且有白蟻蛀蝕。
6. 門：入口大門與中央走道旁側門皆為鐵捲門。防火巷入口裝設木板門。
7. 窗：二樓後期新作立面鋁窗與高窗。二樓後方木窗的窗扇脫落、玻璃缺失。
8. 防火巷與陽台：增建一樓廚房，一樓後方廚房保留原市場建築立面水泥粉刷以及原市場建築窗戶，原市場立面牆體現況局部改貼白色磁磚，有明顯的污漬。窗戶為木造推拉窗扇。

二樓上方閣樓木造裝修	二樓上方閣樓木樓板塌陷、內牆與開口部受潮

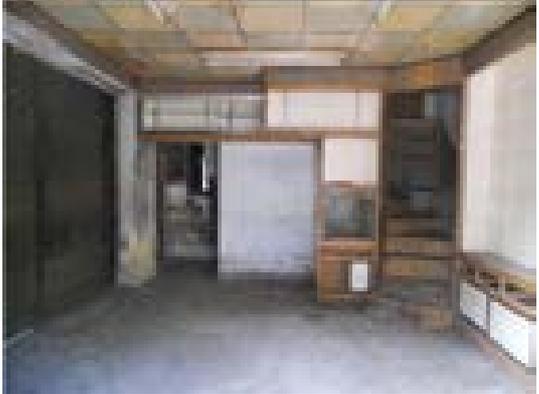
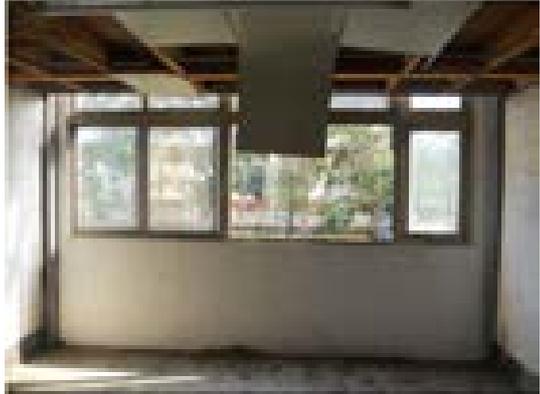
一樓木造天花板裝修、內牆受潮油漆剝落	二樓天花板剝落

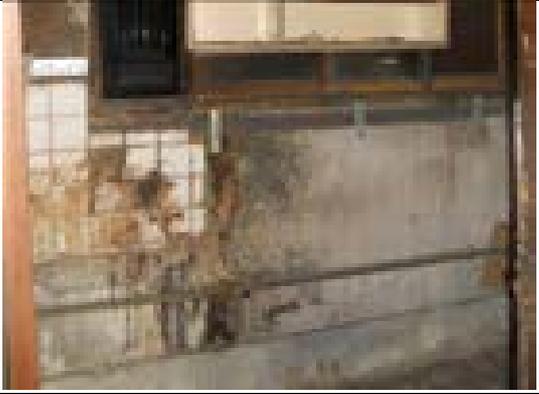
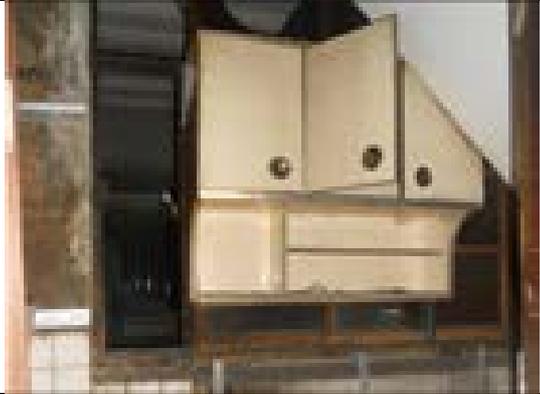
一樓後方廚房保留原市場建築立面水泥粉刷	一樓後方廚房保留原市場建築窗戶

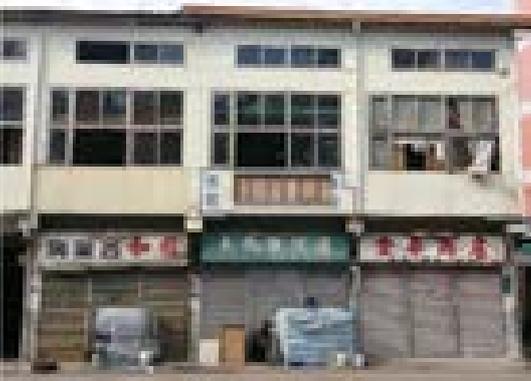
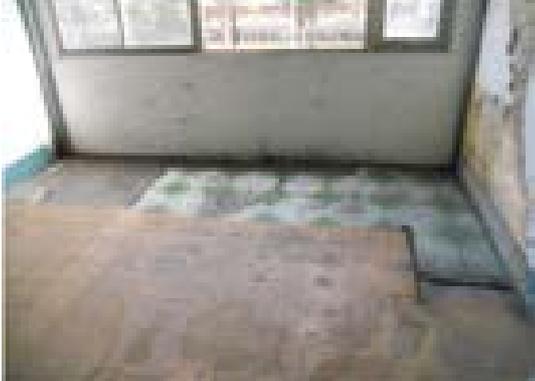
1. 天花板：一樓木造天花板汙損，二樓木造天花板，現況天花板掉落、部分板材缺失。
2. 牆體：後期新作立面的二樓外覆板材缺失，內側牆面與地坪受潮。一樓內牆受潮，現況油漆斑駁剝落，牆面木造櫃體裝修劣化。梯間牆面與踢腳嚴重的油漆斑駁剝落，二樓內牆油漆斑駁剝落，後方外牆表面有水漬。
3. 地坪：洗石子階梯表面汙損與梯面粉刷受潮，二樓地坪受潮、塑膠地磚浮凸。
4. 門：入口大門為鐵捲門。
5. 窗：二樓後期新作立面鋁窗與高窗，二樓後方外牆木造窗扇外傾脫落、窗扇內玻璃缺失。
6. 防火巷與陽台：二樓陽台增設小便斗，陽台增建塑膠板外牆與頂蓋。

<p>立面二樓外覆板材缺失 (中間棟)</p>	<p>二樓立面內側牆面與地坪受潮、塑膠地磚浮凸</p>

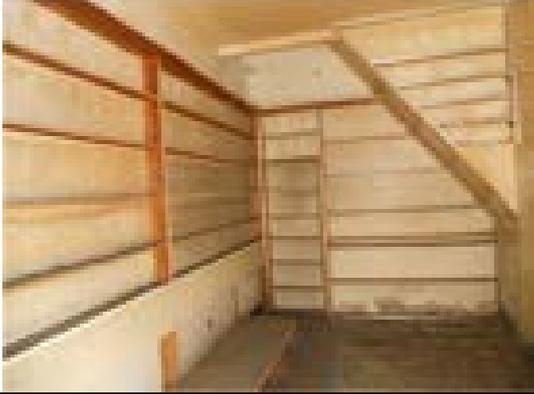
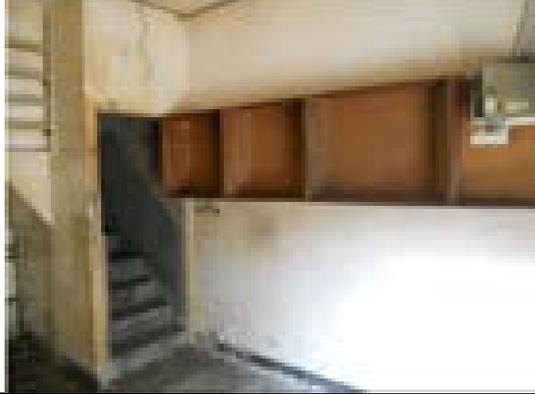
一樓木造天花板汙損、櫃體裝修劣化	一樓內牆油漆剝落

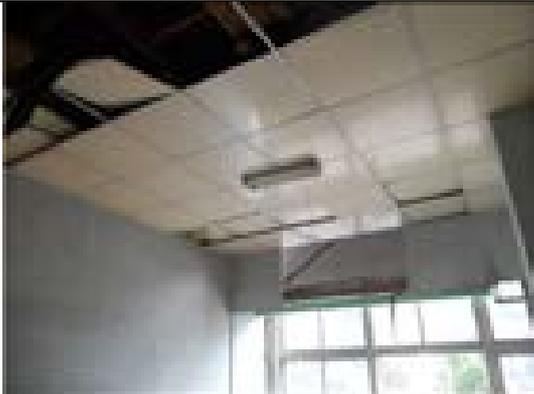
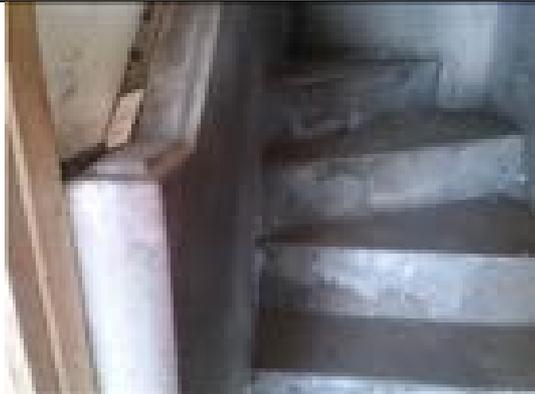
二樓前側天花板缺失	洗石子階梯表面汙損與梯面粉刷受潮

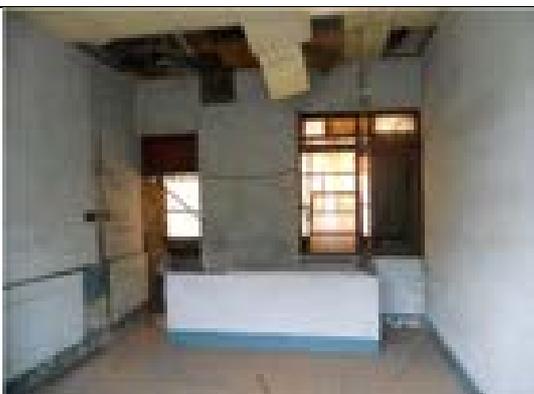
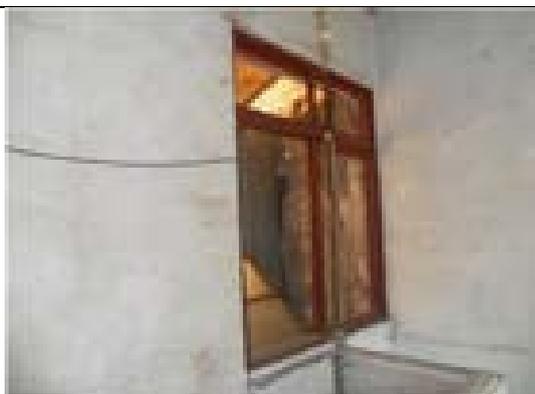
二樓後側天花板缺失	二樓後方外牆木造窗扇外傾脫落、玻璃缺失

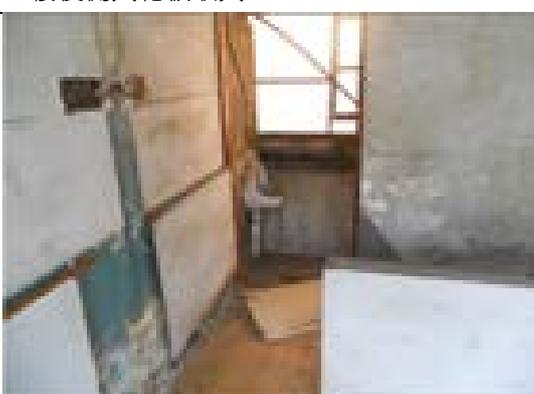
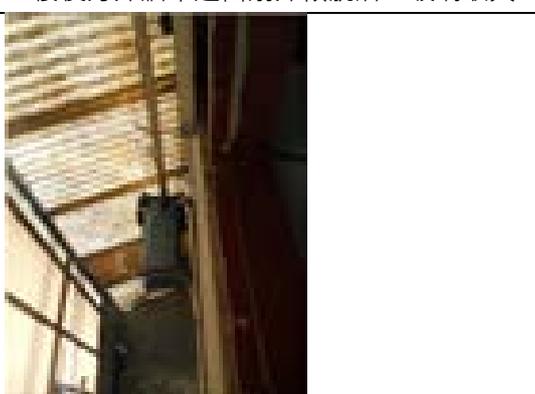
二樓梯間與內牆油漆剝落、陽台增建小便斗	二樓陽台增建塑膠板外牆與頂蓋

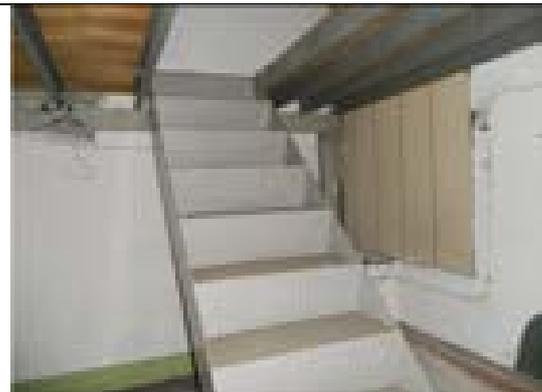
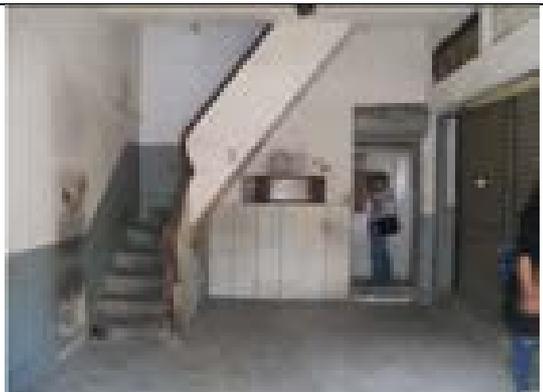
二樓以輕鋼架搭建閣樓、鋼製樓梯	一樓內牆受潮油漆剝落

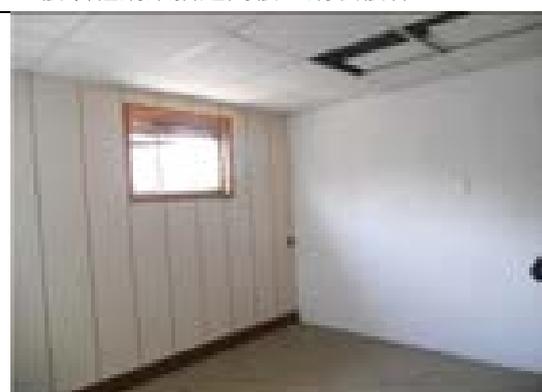
二樓立面木造牆面裝修、天花板脫離	二樓木造牆面裝修、地磚脫落缺失

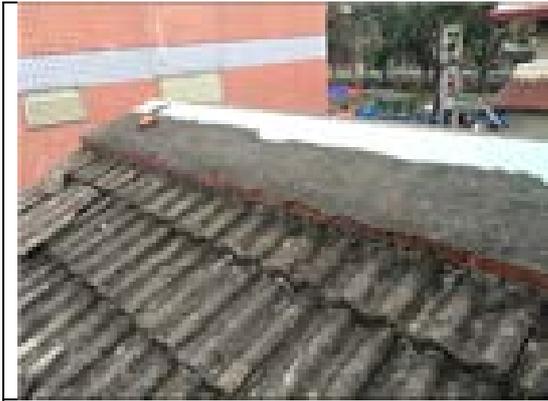
照片 3 主要屋頂屋脊與金屬板現況

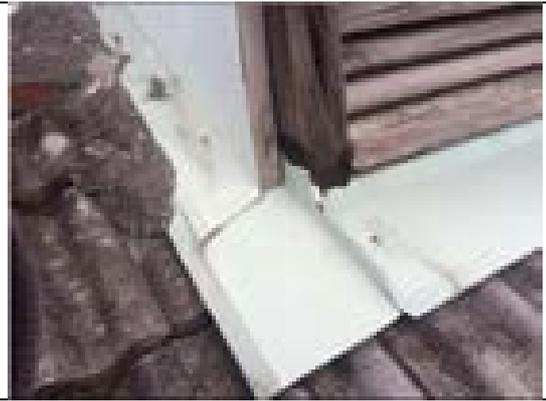
第四市場太子樓為雙坡屋頂，現況屋面構造維持舊制為水泥瓦、木作屋面板、木桁條。太子樓兩側山牆為木作雨淋板，現況局部構件鬆脫；百葉窗木片多因長期受潮與風化而變形，現況固定窗面覆蓋透明壓克力板。雙坡屋面頂端與太子樓牆體相接處施作金屬防水板，現況金屬板非平貼屋面有變形、翹起。

照片 4 主要屋頂與太子樓相接處金屬板現況

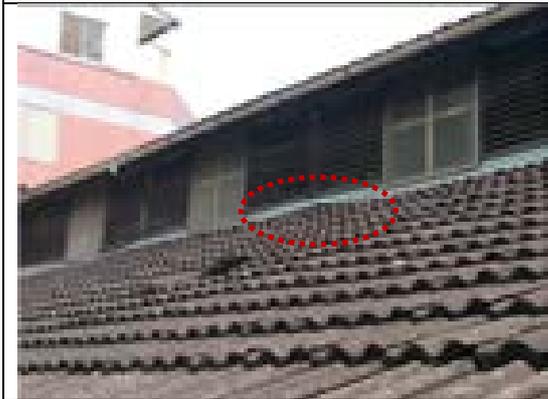
第四市場屋頂完成於民國 51 (1962) 年，雙坡屋頂上方設置太子樓。雙坡屋頂現況中北坡屋面維持舊制鋪設水泥瓦，屋面與簷口呈現波浪狀變形、舊制水泥瓦破損脫落局部替換高壓弧脊水泥瓦，目前保留的水泥瓦多數材料風化表面生長青苔。南坡屋面為金屬浪板，金屬浪板下方隔熱層已劣化。市場屋頂金屬浪板、太子樓牆身底端金屬防水板（含太子樓金屬高窗施工）為一同施作，現況市場南坡與六連棟店鋪屋頂面材為金屬浪板。

照片 5 北坡屋面波浪狀變形·金屬板翹起

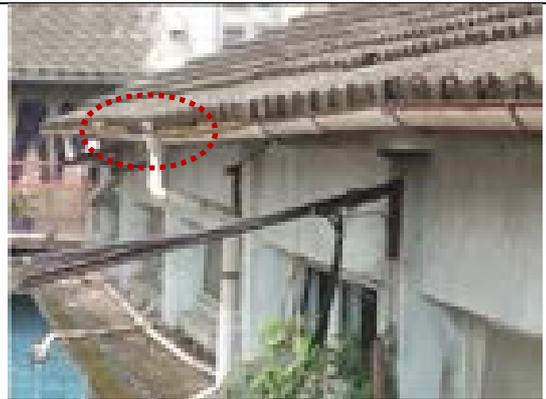
照片 6 北坡簷口波浪狀變形·天溝落水口阻塞

第四市場屋頂的天溝與落水管配置於建築南北兩側，天溝為半圓形金屬烤漆管面，現況溝緣鏽蝕嚴重。天溝配置在太子樓（上層）與主要屋頂（下層），現況南坡上層天溝為舊制，下層天溝現況受限於六連棟店舖與防火巷封閉阻隔暫無法得知全貌，依目前可視範圍判斷下層天溝應留存。北坡上層天溝為舊制，下層天溝落水口雜物阻塞、生長植物影響排水功能。

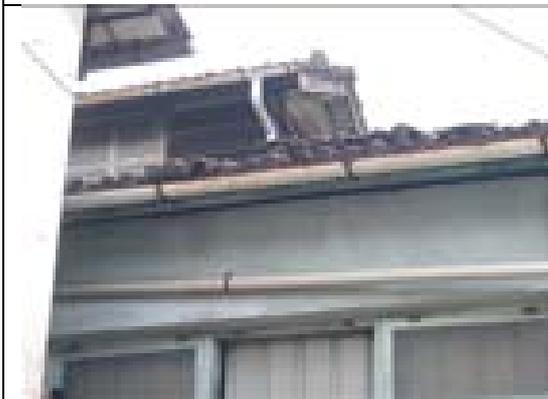
照片 7 北坡西側簷口瓦脫落

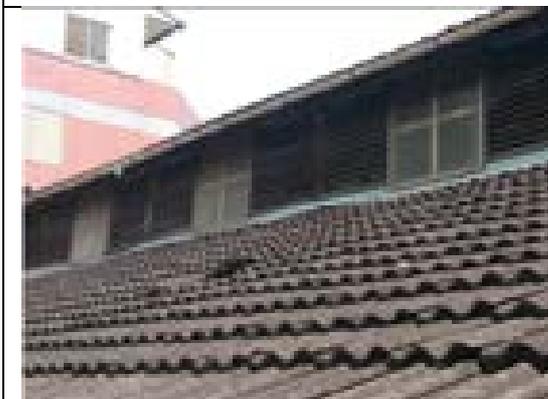
照片 9 太子樓固定窗非舊制

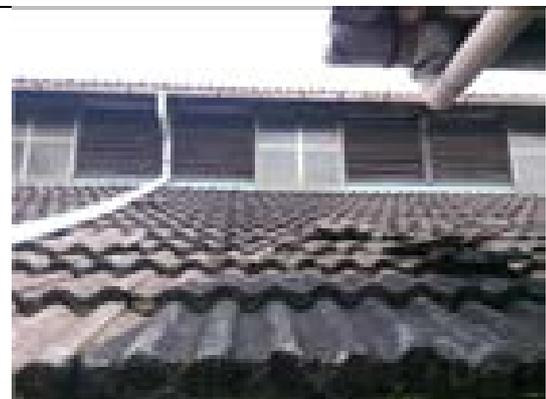
照片 10 太子樓百葉木料受潮白化、木片鬆落

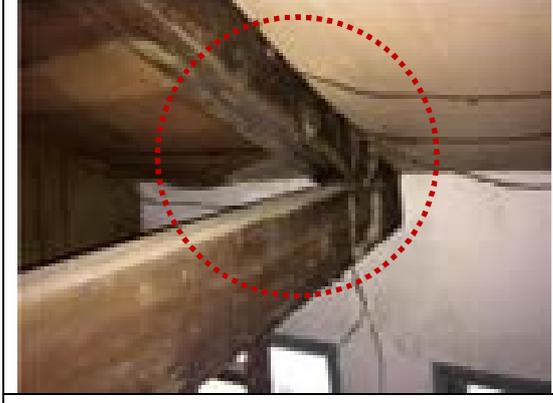
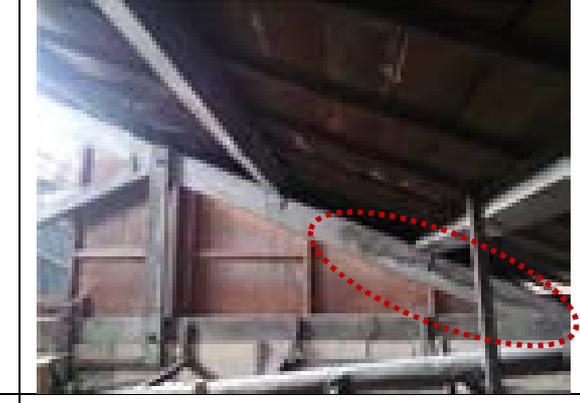
第四市場現況屋架為正同柱桁架，並設有鋼筋混凝土造之臥梁。在木屋架部分，現況損壞主因為屋頂漏水、太子樓山牆側雨淋板破損而使風雨侵入（照片 1、2）。此外市場停止營業後長時期封閉，以及閣樓層增建許多隔間牆，皆影響市場與屋架內部環境通風不良、室內濕度偏高，整體屋架木料保存狀況不佳。現況木構件受潮發霉、白化（照片 3、4）。現況根據目視，市場東側中，屋架有多處白蟻蟻道痕跡（照片 7、8）、中脊桁蛀蝕嚴重（照片 9、10）。屋架水平大梁開裂（照片 12）或是端部與牆體臥梁於承重處有水平裂縫（照片 13）或是垂直裂縫（照片 14）。屋架五金構件現況鏽蝕嚴重（照片 15、16）。

照片 5 木構件受潮發霉 (truss3)	照片 6 木構件受潮發霉 (truss5)

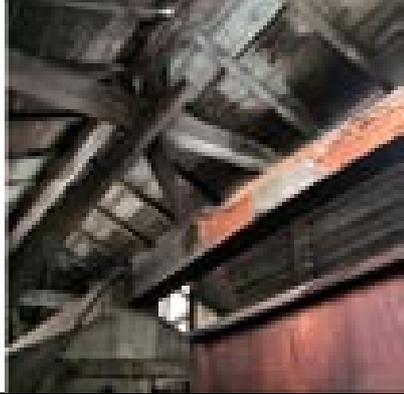
照片 9 中脊桁蛀蝕嚴重 (truss2-truss3)	照片 10 中脊桁蛀蝕嚴重 (truss2-truss3)

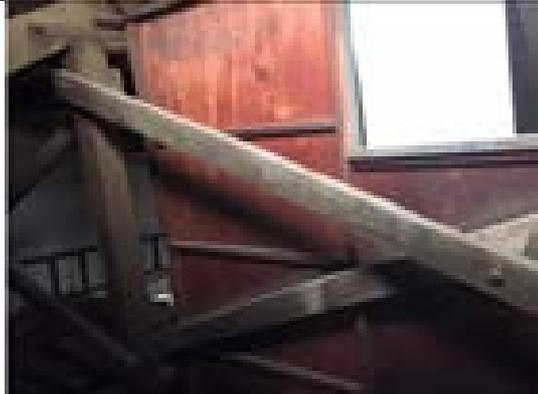
照片 15 五金構件鏽蝕	照片 16 五金構件鏽蝕

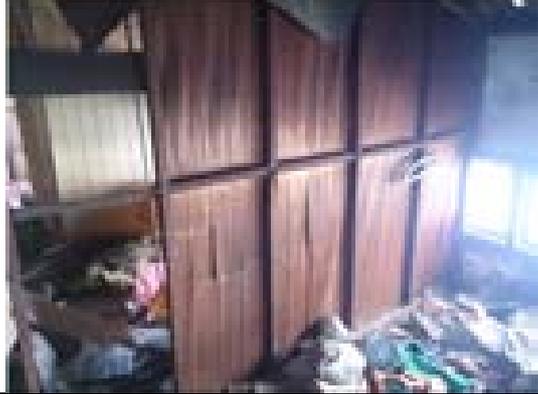
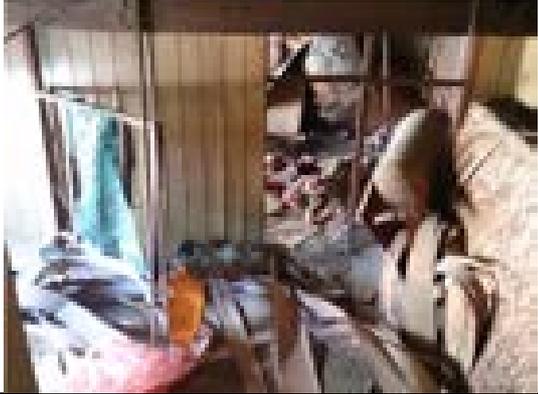
閣樓現況支架與樓梯的木構件斷裂 (照片 1、2)，閣樓原設計之儲藏功能之外，各攤商於後期增建形成居住空間，現場還留著民國 51 (1962) 年改訂的國民學校算術課本。住戶搬遷後，現況屋架內部空間雜亂、堆積雜物增加屋架負重 (照片 3~6)。

照片 5 閣樓空間雜亂、堆積雜物 (truss2)	照片 6 閣樓空間雜亂、堆積雜物 (truss3)

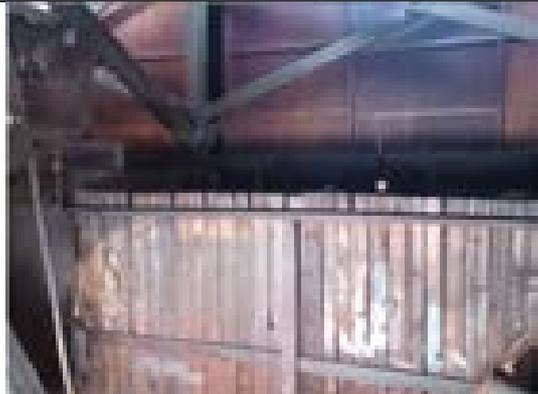
閣樓的支撐構造屬於簡易的木支架。現況後期閣樓增建木角材、合板來釘製隔間牆、天花板、夾層等木作裝修 (照片 7、8)，也加設電燈、風扇等電氣設備，許多木製易燃物增加消防的困難。

照片 7 後期增建木作隔間牆 (truss2)	照片 8 後期增建天花板破損 (truss4)

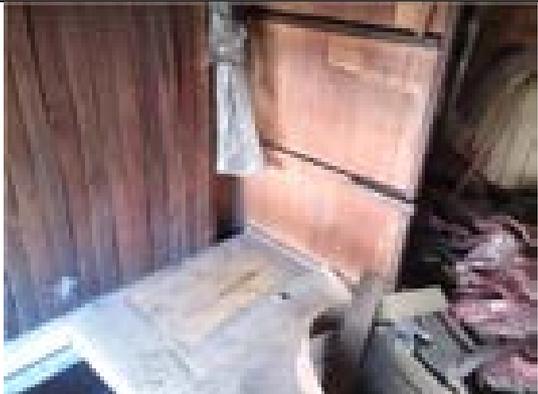
在閣樓下方與走道後期加設的天花板構造，水平與垂直支架與構件配置雜亂，現況支架吊桿與構件脫落 (照片 10、11)，天花板缺失、多處破洞 (照片 9、10)，現場保留天花板的表面多數汙損，天花板上堆積泥土雜物 (照片 12)。

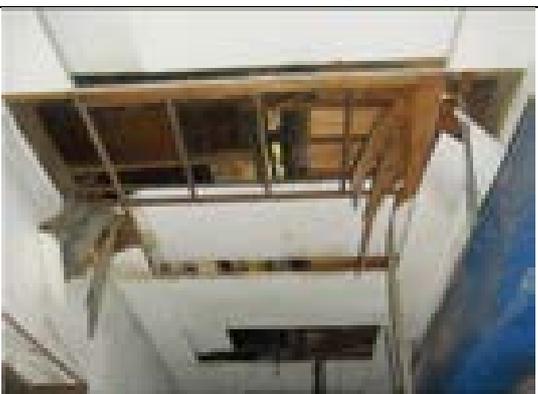
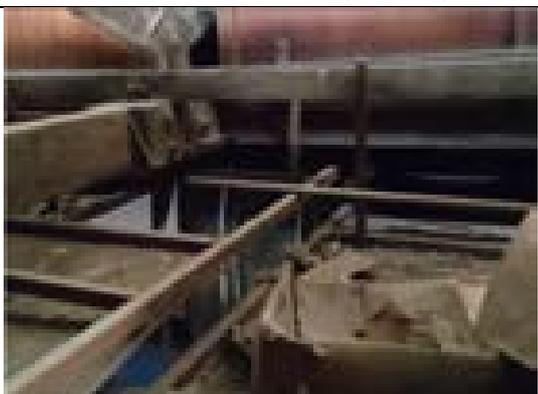
照片 9 天花板缺失破損 (東側室內)	照片 10 天花板上方支架與板材脫落 (truss2)

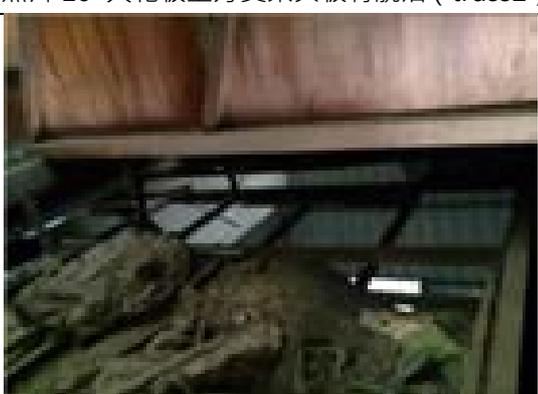
照片 11 天花板上方支架脫落 (truss5)	照片 12 天花板上方堆積泥土雜物 (truss2)

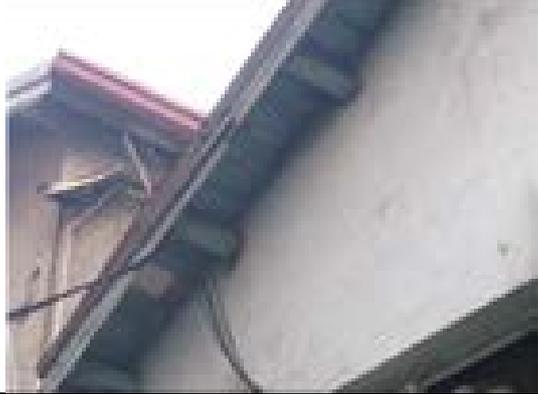
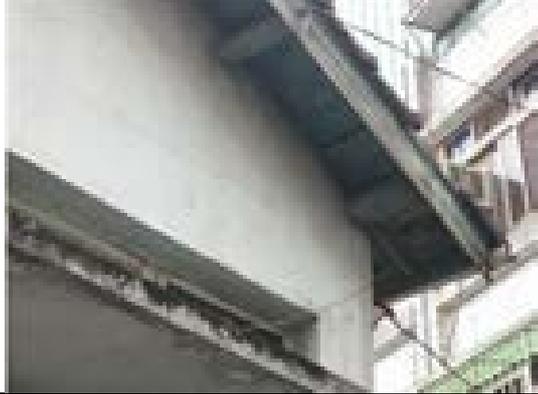
照片 1：屋面板：簷口處木料上漆、受潮	照片 2 簷口處木料上漆、受潮

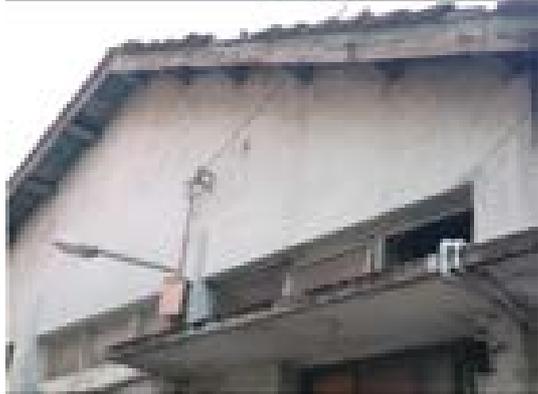
照片 3 封簷板：油漆脫落、木料反翹變形	照片 4 雨庇：頂面上方佈滿青苔

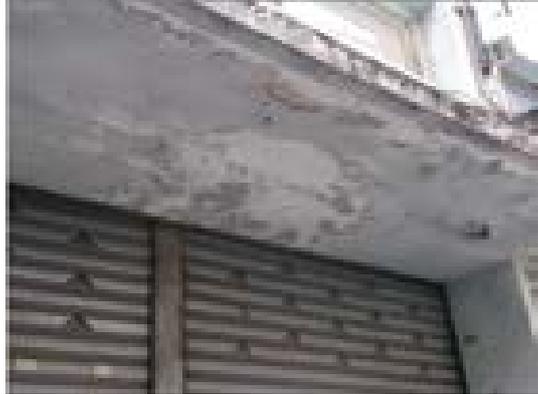
照片 5 雨庇：下方粉刷層局部浮凸、剝落	照片 6 雨庇：邊緣水泥塊缺角

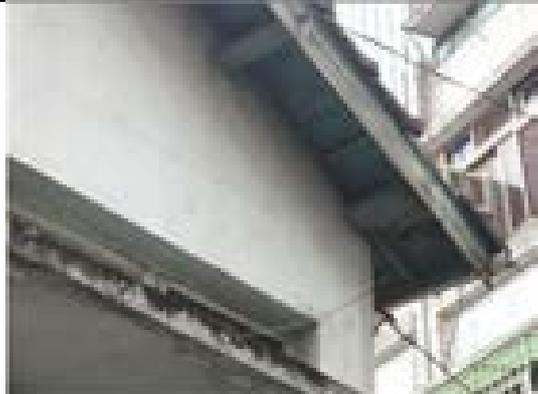
牆體：後期於外牆水泥砂漿粉刷表面塗上油漆(藍綠色)，現況外牆水泥砂漿及油漆表層剝落嚴重，靠近廁所與排水溝的外牆因為環境潮濕，踢腳與牆身台度受潮嚴重。RC梁身上緣、下緣有水平裂縫，磚造山牆面中脊桁下緣垂直裂縫。開口部四周水平裂縫。

照片 7 RC 梁身上緣、下緣有水平裂縫	照片 8 山牆密布裂縫

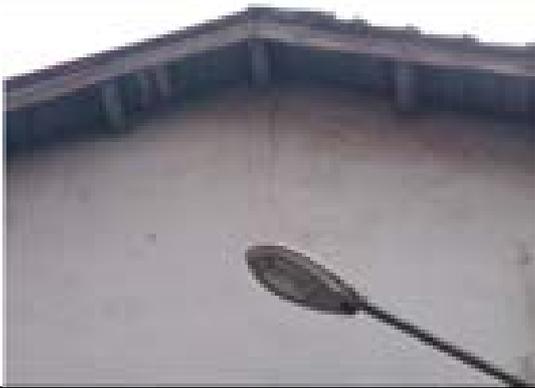
照片 9 中脊桁下緣垂直裂縫	照片 10 開口部四周水平裂縫

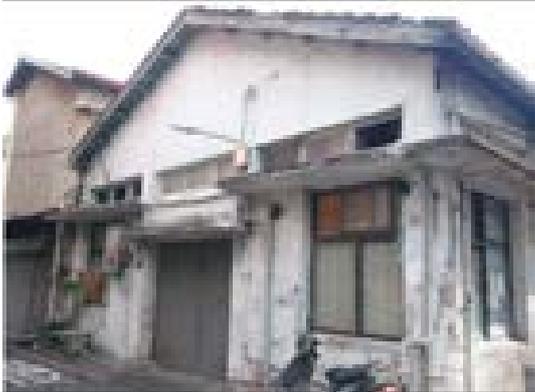
照片 11 雨庇下方柱身與牆身受潮嚴重	照片 12 台度油漆剝落

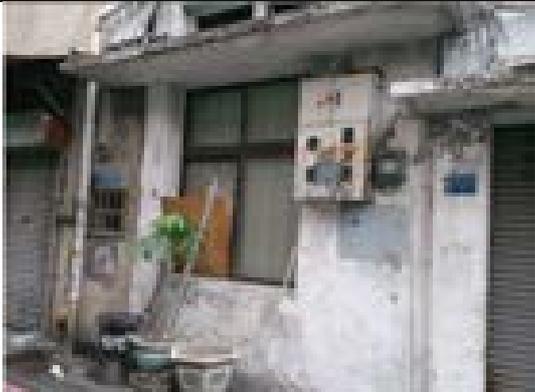
管線：新增電氣設備及管線，破壞歷史建築牆面。

照片 13 新增電器設備及管線破壞立面	照片 14 路面填高，入口前排水溝成為暗溝

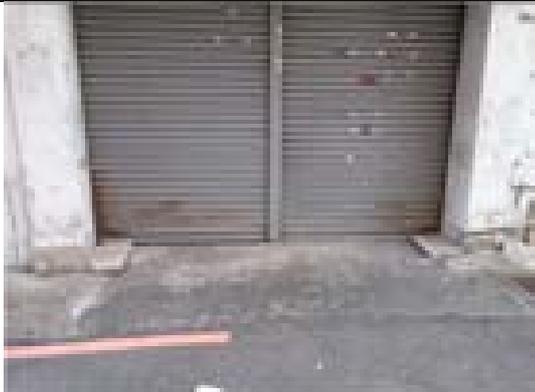
基礎：市場東西出入口兩側排水溝裡側牆基內部級配露出。在東西向市場出入口受到巷道路面填高影響，現況立面牆腳與犬走埋進路面下方、排水溝因路面填高成為暗溝。外牆牆基受潮嚴重，踢腳局部有垂直裂縫。

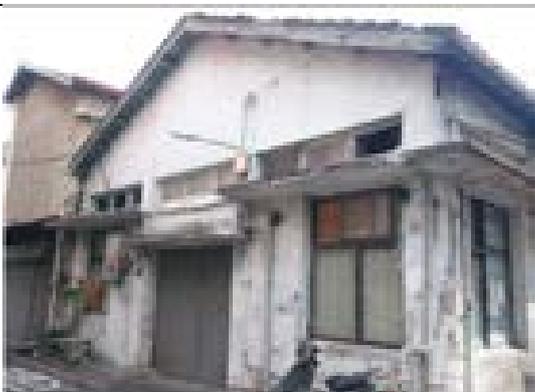
照片 15 門窗：現況大門為鐵捲門、鋁窗	照片 16 高窗(舊制)：鉸鍊生鏽、玻璃破損

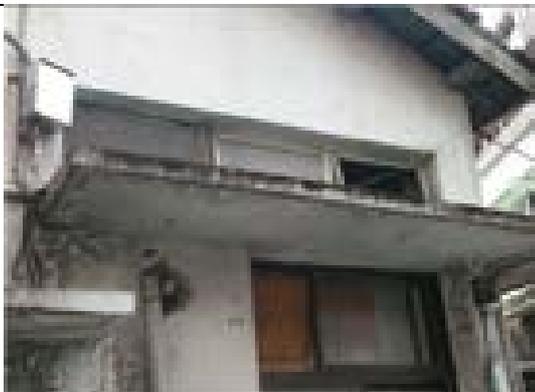
門窗：立面開口在室內側被金屬浪板封閉。四處出入口的大門現況為鐵捲門，窗戶的部分，立面窗戶非舊制，現況為左右對開的鋁窗，少數窗戶玻璃破損。高窗為舊制，現況金屬鉸鍊鏽蝕嚴重，少數窗戶的木框斷裂、構件缺損，大致保存完整，但有部分之窗戶玻璃破損缺失。太子樓固定窗現況覆蓋透明壓克力板。

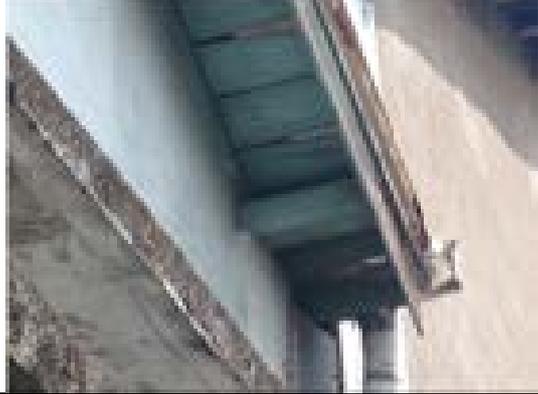
照片 1 屋面板：簷口處屋面板鬆脫	照片 2 封簷板：木料反翹變形

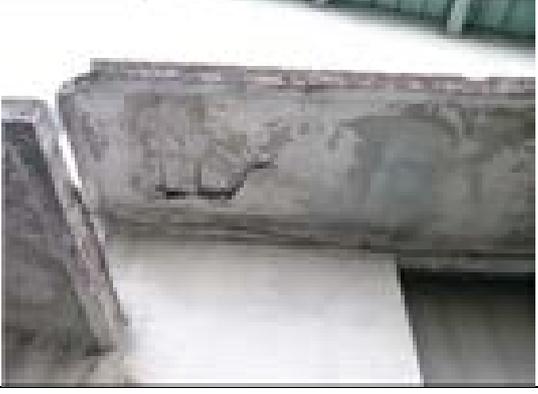
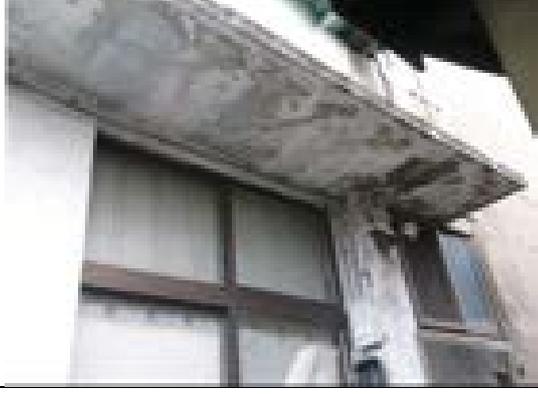
照片 5 雨庇：內部鋼筋露出 (南側窗戶)	照片 6 雨庇：內部鋼筋露出 (南側窗戶)

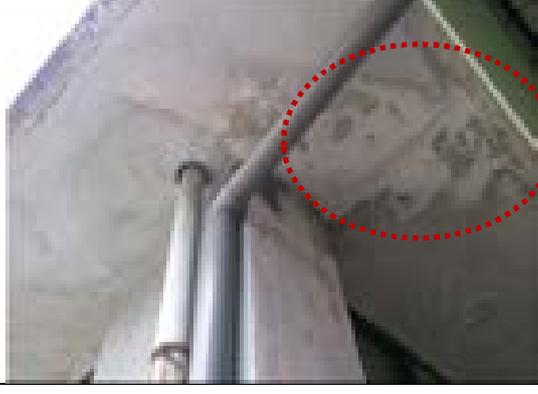
照片 7 雨庇：裂縫	照片 8 RC 柱頭有垂直裂縫、開口上方水平裂縫

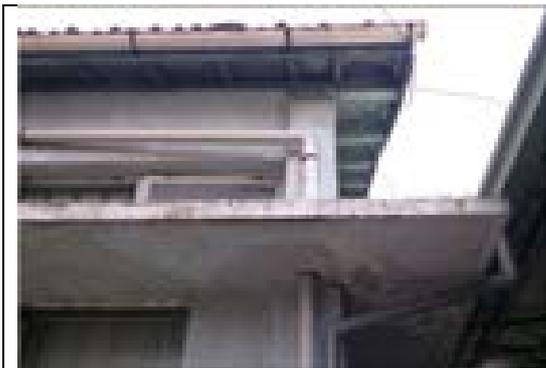
照片 1 天溝金屬表面鏽蝕

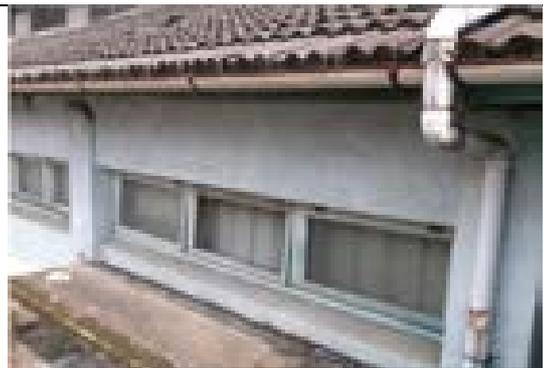
照片 2 落水管塑膠管劣化

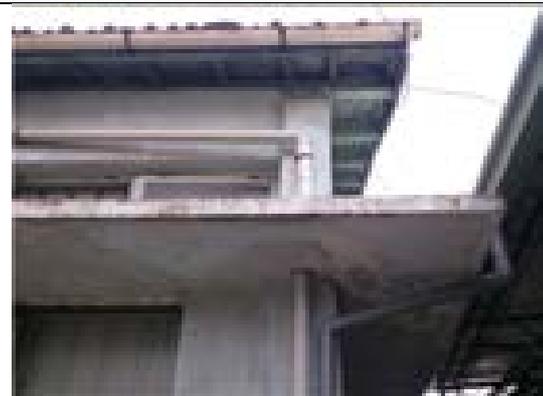
照片 4 雨庇緊靠鄰房屋頂，下方粉刷層浮凸

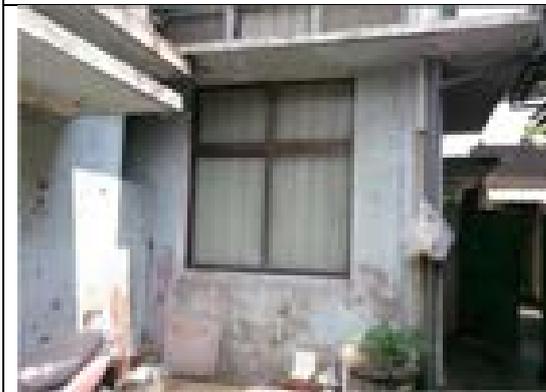
照片 5 雨庇緊貼廁所二樓樓板、增設圍牆

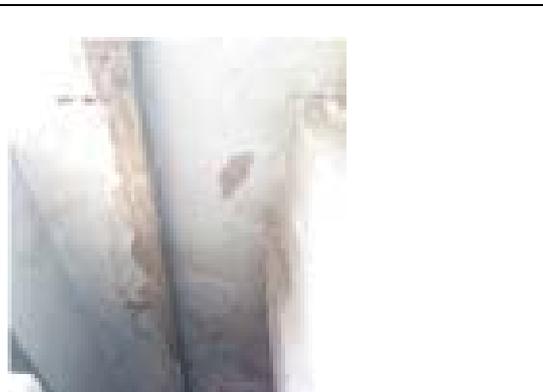
照片 6 廁所旁雨庇粉刷浮凸嚴重

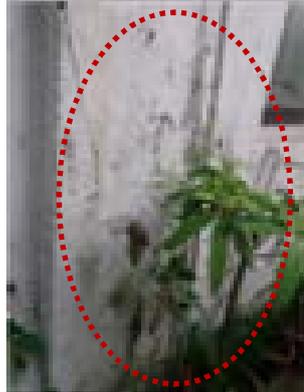
照片 9 RC 柱身垂直裂縫	照片 10 牆體鑽孔、磚塊、粉刷層破損

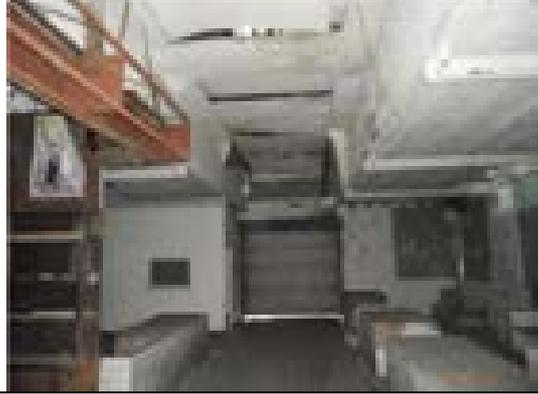
照片 1 西側室內現況 (巷道入口被封閉)	照片 2 西側室內現況 (中央走道入口被封閉)

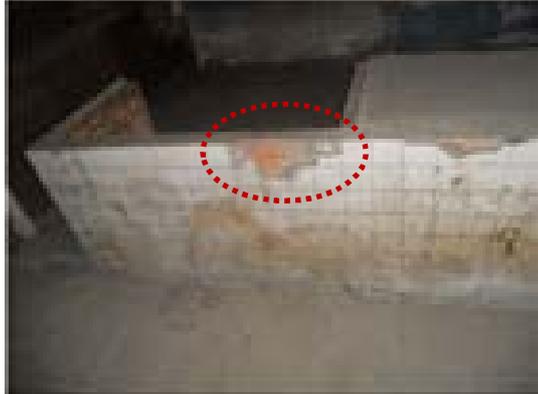
照片 5 西側攤商隔間與陳售檯	照片 6 西側陳售檯面拆除、臺基破裂

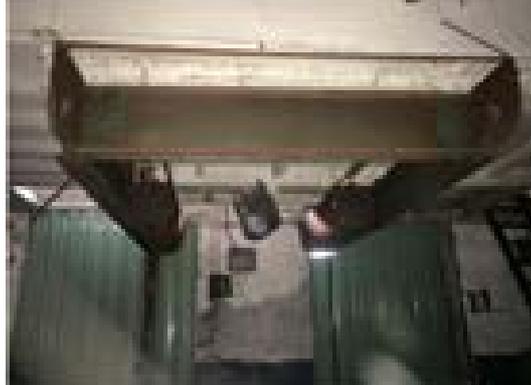
<p>照片 9 東側中央走道旁攤位磚造隔間、陳售檯</p>	<p>照片 10 東側攤商隔間用鐵捲門拆除</p>

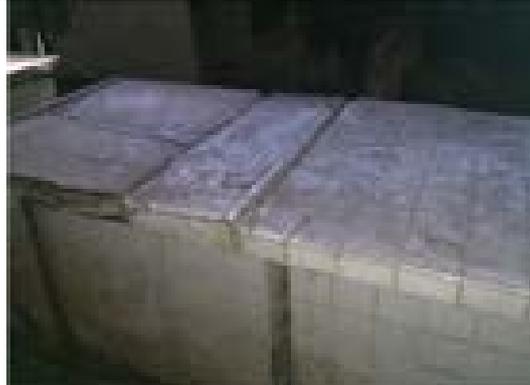
<p>照片 11 東側磁磚陳售檯面開裂</p>	<p>照片 12 東側攤商隔間與陳售檯</p>

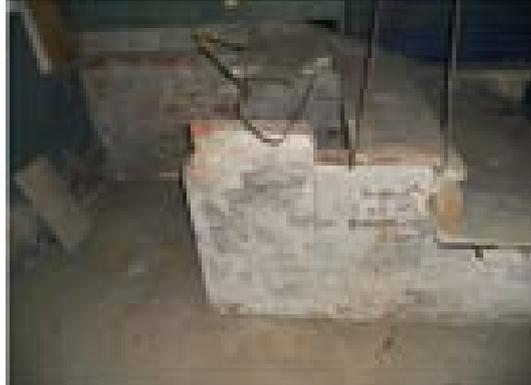
<p>照片 13 東側磨石子陳售檯面</p>	<p>照片 14 東側 RC 陳售檯面脫開</p>

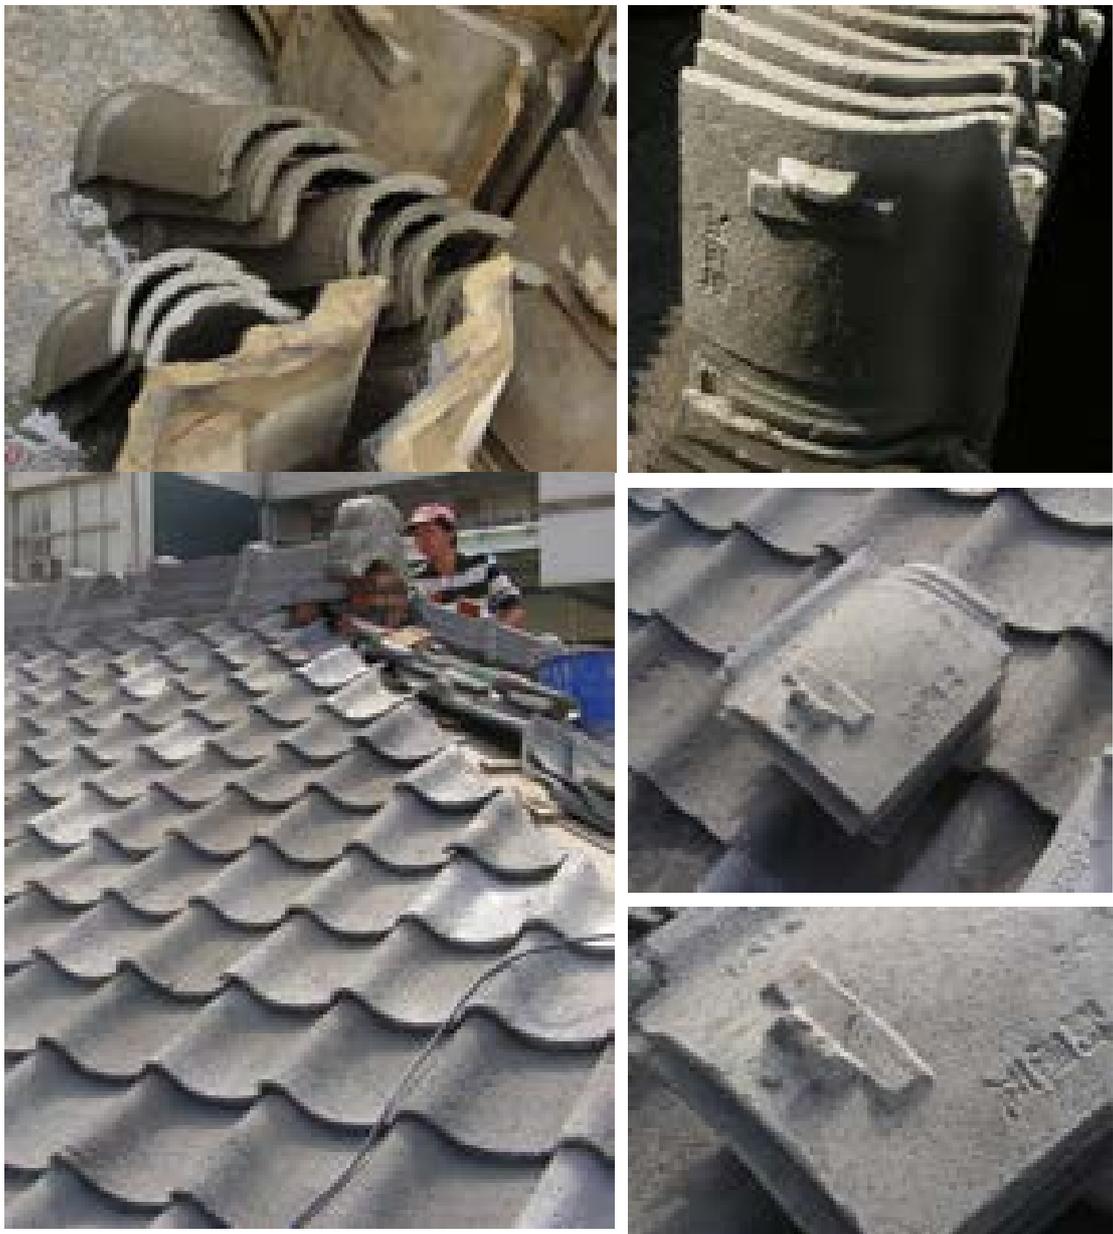
圖 7-3 水泥舊瓦表面塗覆水泥砂漿

臺中市第四市場屋頂鋪設水泥瓦，迄今雖大致維持完好狀況，然而表面風化與脆化情形已達相當程度(圖 7-1)，因此瓦片應全面拆解檢修。拆解時應依瓦片種類、鋪設部位以及拆解後狀況予以分類。重鋪時僅使用保存完好之瓦片，數量不足再以新瓦補充，並集中鋪設(圖 7-2)。瓦片如有裂紋、缺損等狀況，則改為其他用途，例如改為戶外景觀鋪面等。為了增加留用水泥瓦之耐久性與強度，可在瓦片表面重新塗覆水泥砂漿，此做法亦有助於屋面外觀風貌之和諧(圖 7-3)。需注意的是：上述保留重鋪之瓦片應取樣進行抗折試驗，一般而言位於東、西兩面之屋瓦日曬量較其他方位為大，因雨潮濕後乾燥所受之脹縮與風化程度較嚴重，取樣時以該處之試驗數據參考為宜。

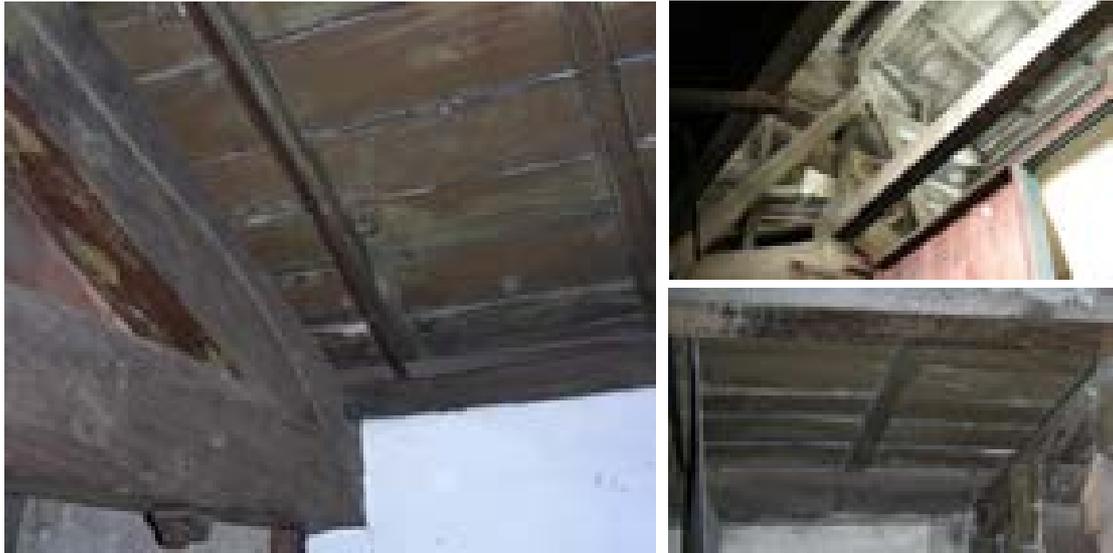
圖 7-4 臺中市第四市場屋面板

臺中市第四市場目前所見之屋面板應為原件(圖 7-4)。《近代建築解體新書 - 修復之計畫與技術》一書針對原有屋面板保留修復說明如下：屋瓦拆卸後須先清掃屋面板表面，並對材質、規格與鋪設方式加以記錄與編號，以利堪用屋面板回鋪原位，或使已損壞之部分按原尺寸規格複製。由於早期屋面板是在原木上取得有效斷面的角材後再切割成片依序使用，所以每片屋面板尺寸會有些許差異，此與現今使用相同尺寸的標準化屋面板不同，因此為重鋪堪用屋面板，上述記錄與編號的動作相當重要。鑑於上述做法較為耗費人工，建議可在屋面板檢視過程將板材狀況分為「更換」、「修繕」與「續用」三種等級，其中需修繕之板材可採用新料修補，或擷取舊料修繕。鋪設屋面板時，宜將修繕或續用之舊料與更換之新料分開集中鋪設(圖 7-5)，除了施作較為便捷之外，也有助於屋面狀況的掌握，同時調整防水層之相對處理方式。不論抽換之新料或修繕、續用之舊料，均應先加以防蟲防腐處理。另如有特殊用途之屋面板構造應依原貌予以修復或保留，以維持原有功能。

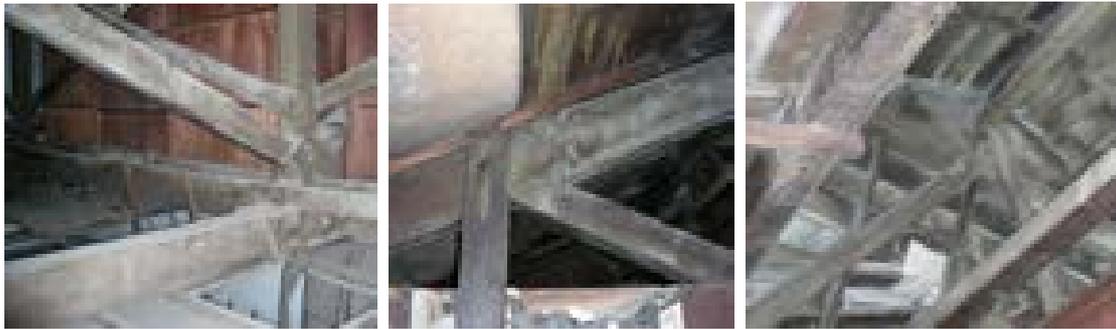
圖 7-9 臺中市第四市場屋架與桁條等構件

臺中市第四市場屋架、桁條與椽子等木構件目前保存狀況良好(圖 7-9)。一般木造屋架大樑斷面尺寸足夠，通常除部分構件腐朽、蛀蝕情形較為嚴重外，其他大樑構件均可留用，或經修繕後重新使用。木構件最普遍的劣化現象為乾裂，處理方式大致有填補同材質木片以及灌注混合木屑之流質補強材料，前者適用於裂縫寬度 3mm 以上之情況，後者適用裂縫寬度小於 3mm 之乾裂構件。若裂縫深度較深，加上斷面不甚規則，可同時採用前述兩者方式進行構件修復，並輔以適當形式之鐵件補強(圖 7-10)；另外，建議得由承商針對木構裂縫採環氧樹脂補強工法進行試做與試驗，以取得相關數據供參。至於腐朽情形，應針對腐朽部位予以去除至堅實部位，並裁製成適當之榫頭，以利與新料或堪用之舊料接續，同時也可輔以適當鐵件補強榫接部位(圖 7-11)。桁條與椽子之修復，同樣應保留堪用構件予以修繕或接續後留用。第四市場之屋架與桁條斷面足夠，適用於上述之構件修復工法。

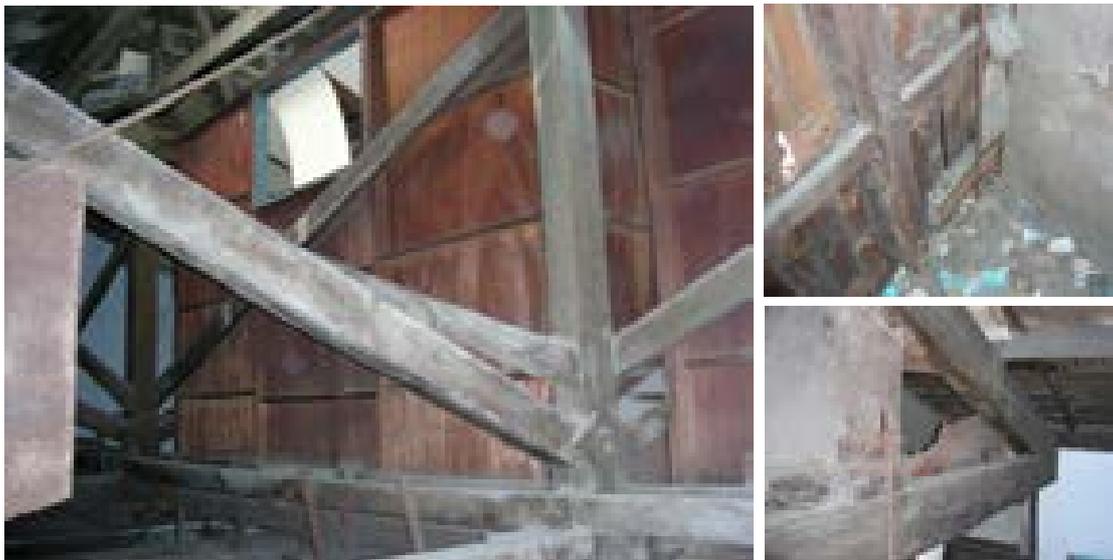
第四市場夾層隔間多處鬆脫宜予以拆除

目前市內環境已閒置許久，但部分空間增建之部分，雖然室內空間多以清理完畢，但基於安全因素建議經適當的評估後，進行必要的拆除，如閣樓增建、市場天花，以及市場與六連棟之間之增建等部分。另外，臨南京路的店面應做好適時管理，於 105 年 11 月曾發現有攤商私自敲除鎖進入空間囤放貨物，同時元店鋪招牌建議應適時拆卸，並予以保存之。處理方式說明如下 (圖 7-17)：

- (一) 已明顯損壞且經判定為保存價值性不高之構造或設施，宜予以拆除清運。
- (二) 已明顯損壞，經判定為具保存價值之構造或設施，宜予以拆解保存，或依現況加以保存維護。損壞範圍或可能造成影響之範圍應以適當方式標示並管制動線。
- (三) 損壞情形尚不嚴重，經判定為保存價值性不高之構造或設施，可暫不予以拆除。
- (四) 損壞情形尚不嚴重，經判定為具價值之構造或設施，依現況加以保存維護。
