臺中市文化資產處
歷史建築「臺中市第四市場」
修復及再利用計畫
成果報告書

委託機關: 臺中市文化資產處
執行單位: 嵐厝創意企業社

中華民國 106 年 1 月

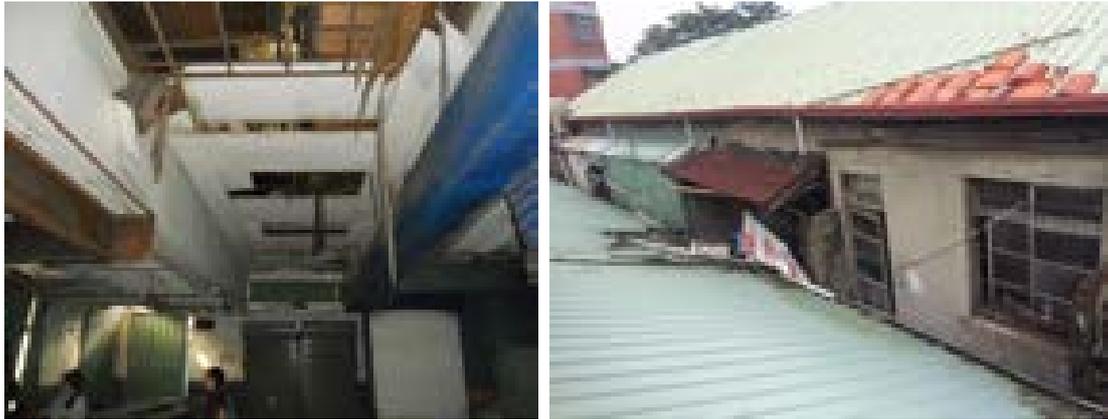
市場內部天花建議應適時拆除；市場與六連棟之間的增建建議拆除

目前市內環境已閒置許久，但部分空間增建之部分，雖然室內空間多以清理完畢，但基於安全因素建議經適當的評估後，進行必要的拆除，如閣樓增建、市場天花，以及市場與六連棟之間之增建等部分。另外，臨南京路的店面應做好適時管理，於 105 年 11 月曾發現有攤商私自敲除鎖進入空間囤放貨物，同時元店鋪招牌建議應適時拆卸，並予以保存之。處理方式說明如下 (圖 7-17)：

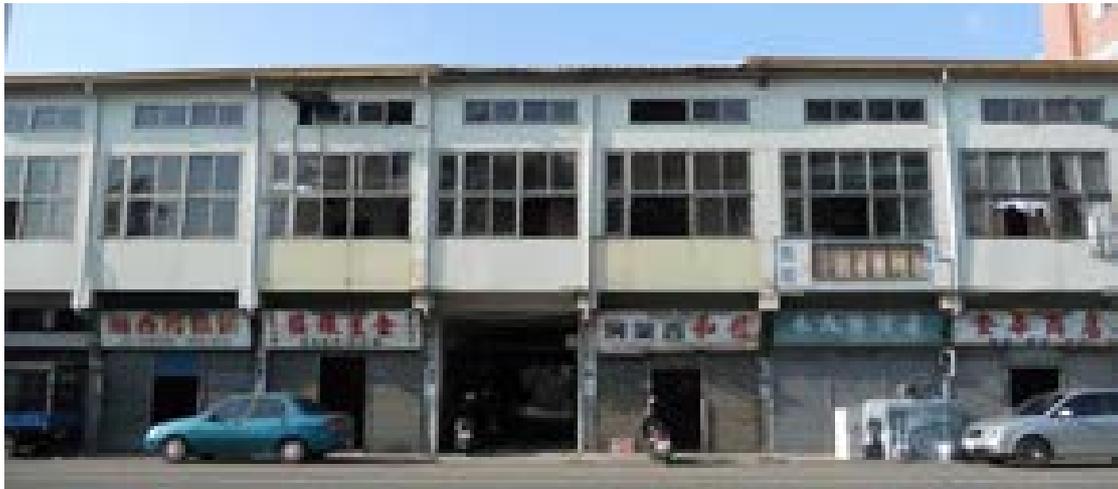
市場外部空間原有招牌建議可先卸除並予以保存。上部空間之門窗建議應作適時管制(於修復之前)
