第四章 建築損壞調查

第一節 建築損壞現況分析

三、六棟歷史建築損壞調查

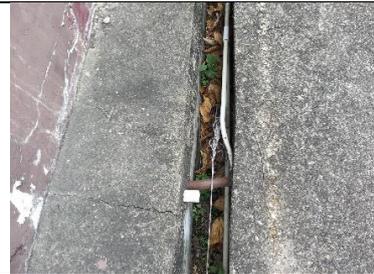
G-001-犬走破損、水溝落葉堆積

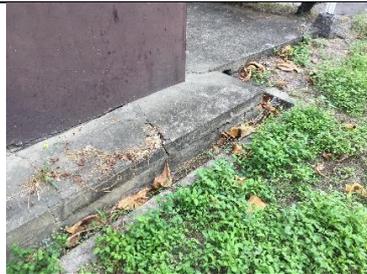
G-002-犬走破損、水溝落葉堆積

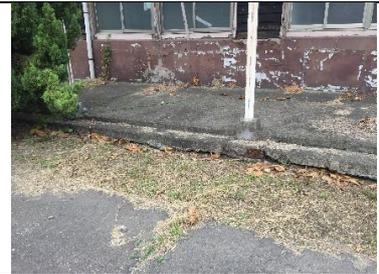
G-003-室外地坪基礎裸露

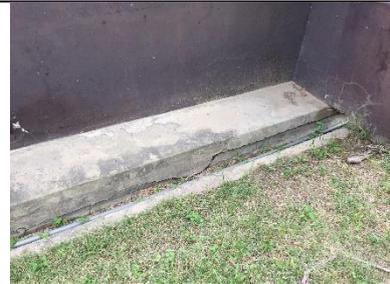
G-004-犬走破損

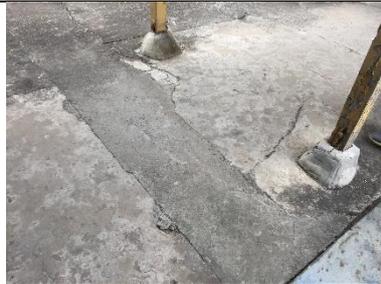
G-005-室外地坪破損

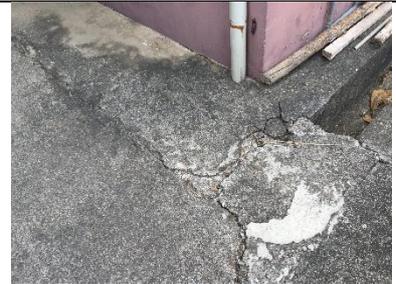
G-006-室外地坪破損

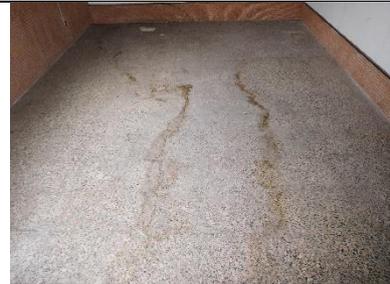
G-007-磨石地磚水漬、髒汙

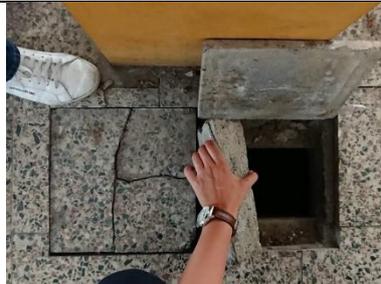
G-008-磨石子地磚破裂

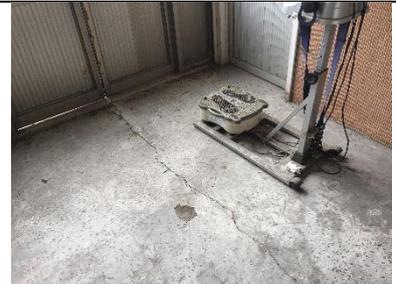
G-009-磨石子地磚龜裂

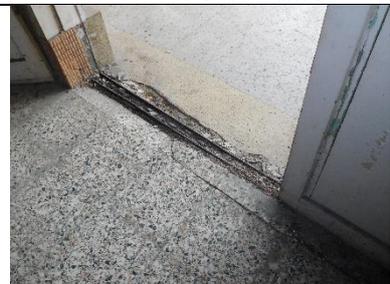
G-010-磨石子地磚交接處破損

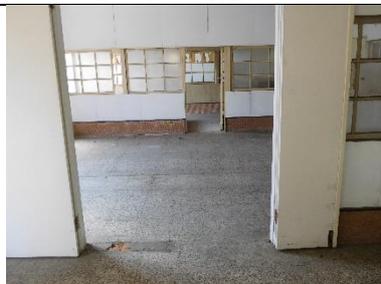
G-011-磨石子地磚破損填補

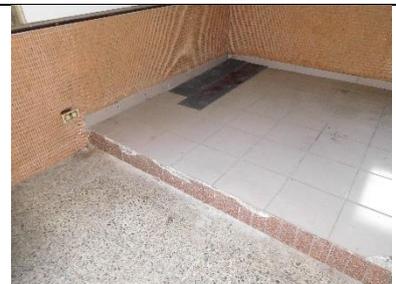
G-012-磨石子地磚增建基礎破損

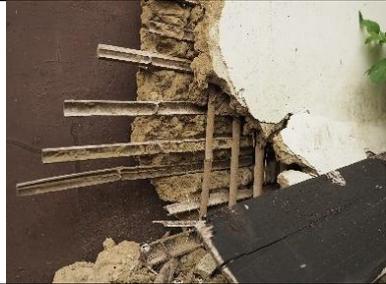
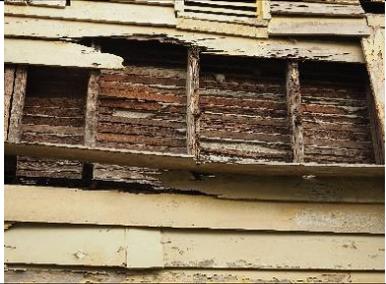
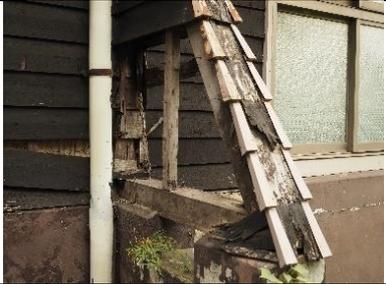
康樂室(原辦公廳)牆體下半段為磚造牆基，上半段以編竹夾泥牆(竹小舞壁)及木榴壁二種形式構成，粉刷面皆採白灰壁作為完成面。編竹夾泥牆(竹小舞壁)牆體由內而外依序為編竹(竹小舞)、底層土壁、中層灰泥粉刷、面層白灰粉刷；木榴壁牆體由內而外依序為木板、底層土壁、中層灰泥粉刷、面層白灰粉刷。外牆完成面以雨淋板構成，部份外牆因雨淋板腐朽脫落、導致壁體外露，內部的灰泥沖刷流失、木質構造腐朽，嚴重部位更有內部編竹壁體整面崩落。東西向外牆皆施作木作扶壁斜撐，共計 12 處；其中西側一處扶壁之雨淋板佚失，內部木料結構嚴重外露，飽受風雨侵襲，多已腐朽。外牆開口處設有雨遮，雨遮木料多處腐朽、破損。

W-001-編竹夾泥牆骨料外露	W-002-雨林板剝落木樑外露	W-003-扶壁骨料外露

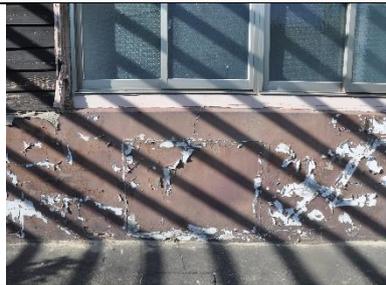
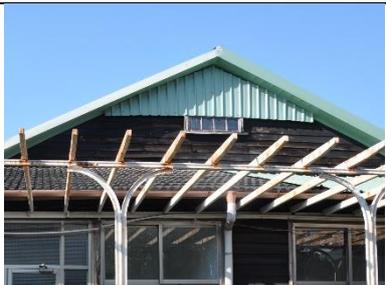
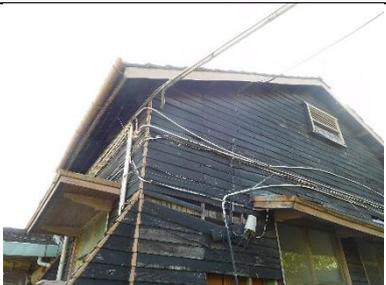
W-004-磚造牆基粉刷層外露	W-005-外牆金屬鋼板包覆	W-006-外牆各式管路橫生

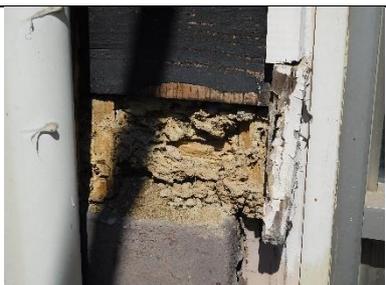
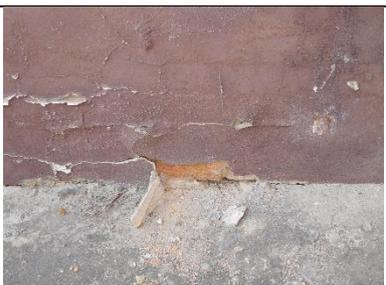
W-007-牆體洗洞痕跡	W-008-白蟻蛀蝕	W-009-粉刷層剝落紅磚裸露

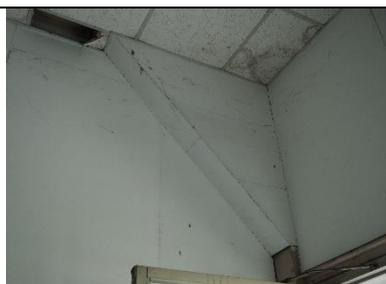
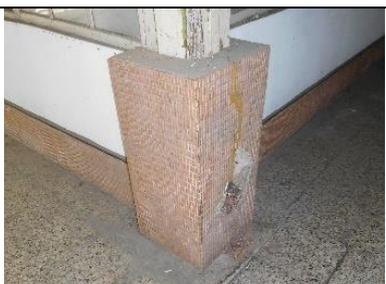
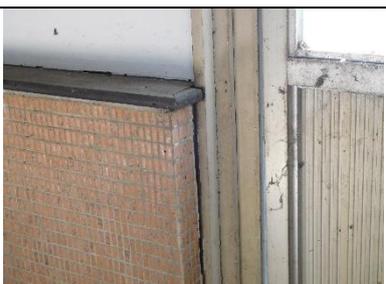
W-010-矽酸鈣板包覆	W-011-柱基礎破損、鐵件外露	W-012-門框周圍與牆體脫離

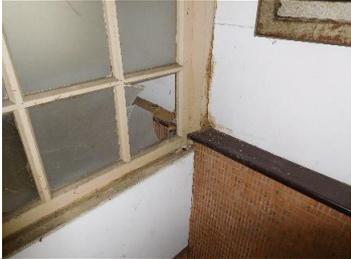
W-013-牆縫有白蟻痕跡

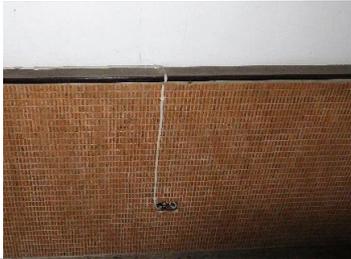
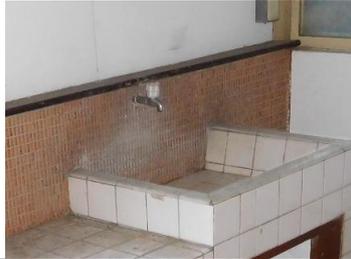
W-014-電線橫生				W-015-水槽周圍牆體水漬、髒污

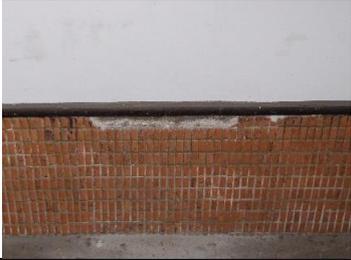
W-016-馬賽克磚剝落

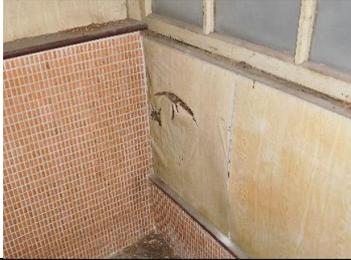
W-017-木作隔間牆破損				W-018-牆面水漬髒污

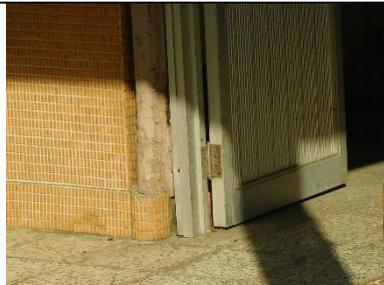
DW-001-原有木門框腐朽

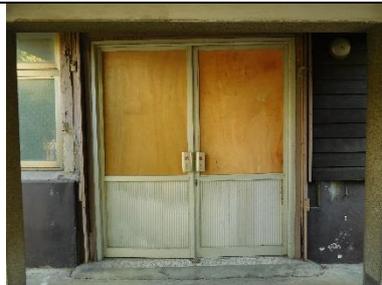
DW-002-鋁門框歪斜變形

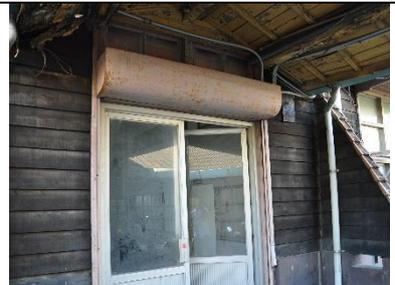
DW-003-鋁門、鐵捲門變形

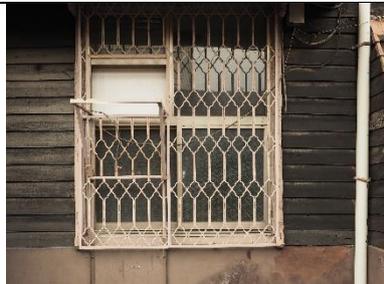
DW-004-鐵窗面漆剝落、鐵件鏽蝕

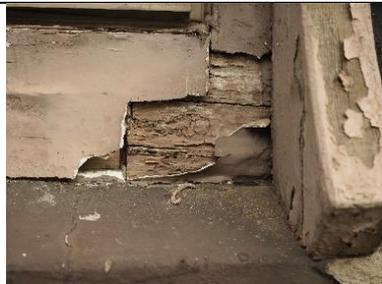
DW-005-木窗框腐朽

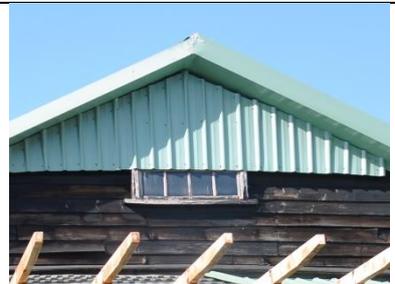
DW-006-木氣窗鐵皮包覆

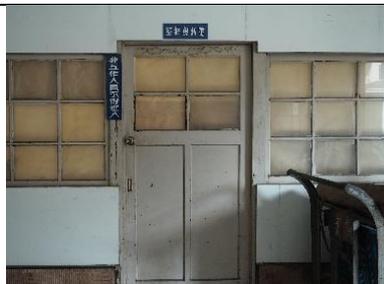
DW-007-窗扇保護漆剝落

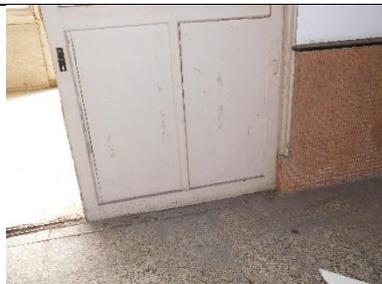
DW-008-門扇卡死無法使用

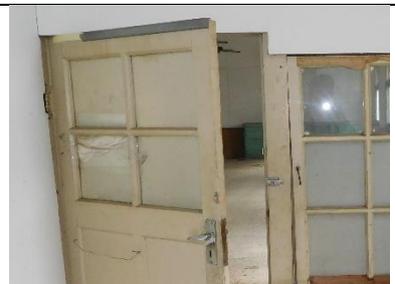
DW-009-門扇玻璃破損

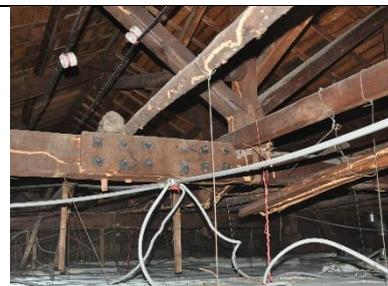
WS-001-屋架損毀、管路橫生

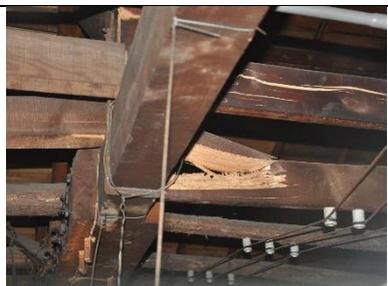
WS-002-蛀蝕嚴重、朽木斷裂

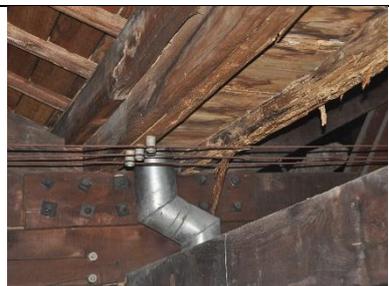
WS-003-天溝漏水

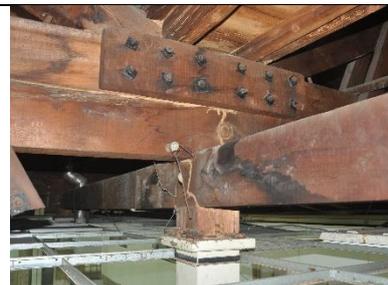
WS-004-屋樑白蟻蛀蝕嚴重

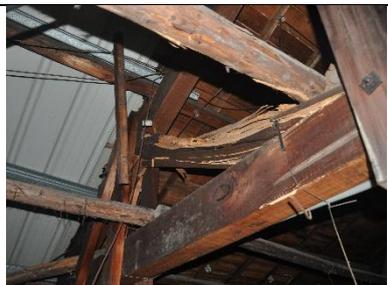
WS-005-屋架白蟻蛀蝕、損裂

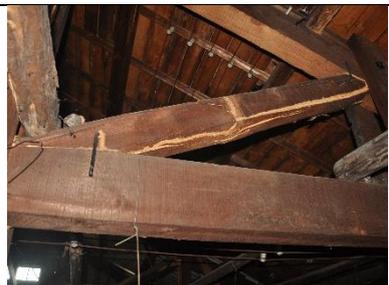
WS-006-屋架白蟻蛀蝕、損裂

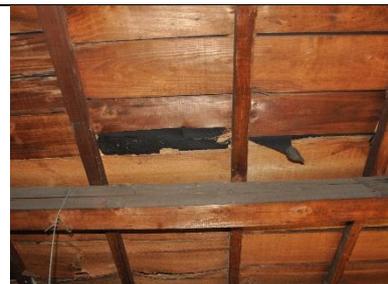
WS-007-屋面板破損

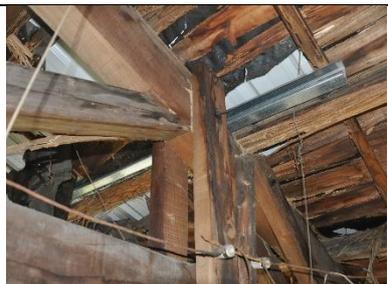
WS-008-屋面破損受潮

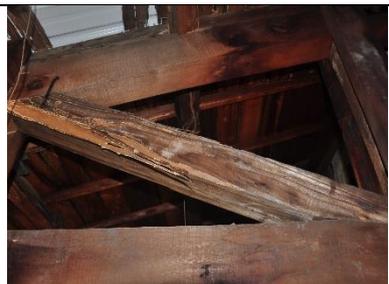
WS-009-屋架白蟻蛀蝕、損裂

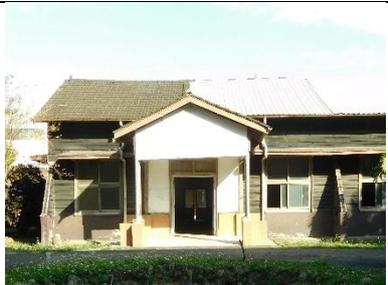
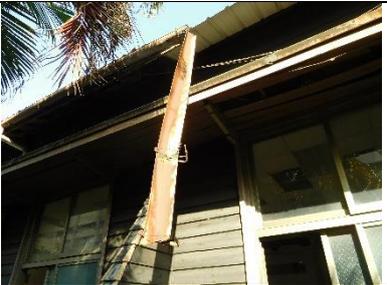
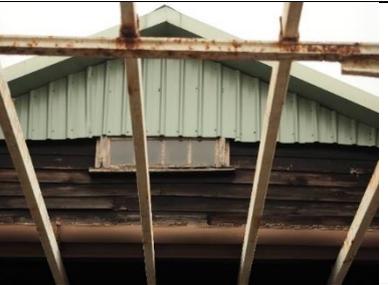
R-001-屋脊塌陷、水泥瓦破損	R-002-落水管崩落	R-003-封簷板毀損已遭鐵皮包覆

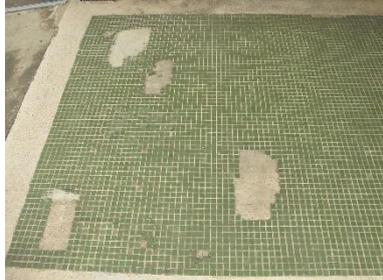
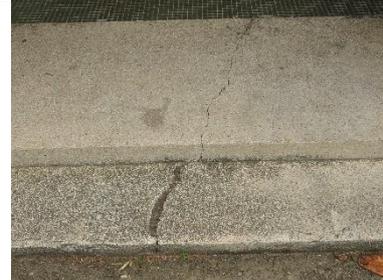
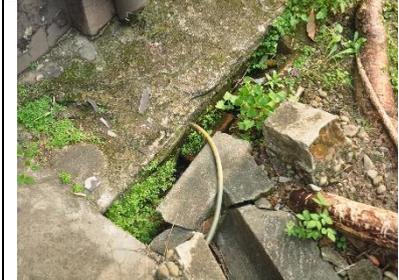
G-002-馬賽克磚剝落		G-003-室外磨石子地坪龜裂		G-004-緣石塌陷、磚基礎裸露、排水溝遭填塞

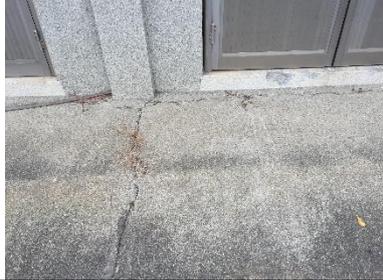
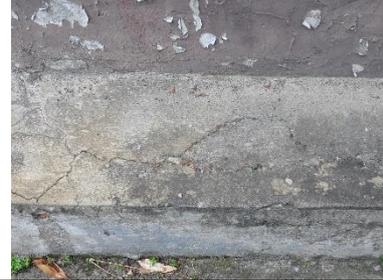
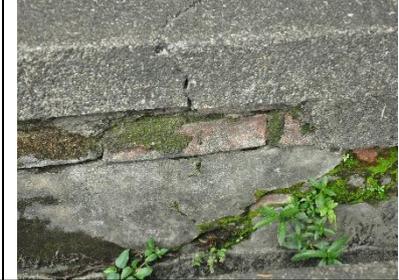
G-004-室外水泥地坪龜裂		G-005-室外水泥地坪龜裂		G-006-犬走龜裂、粉刷層剝落、磚基礎裸露

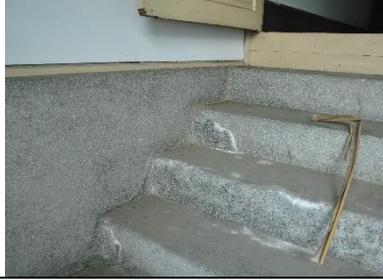
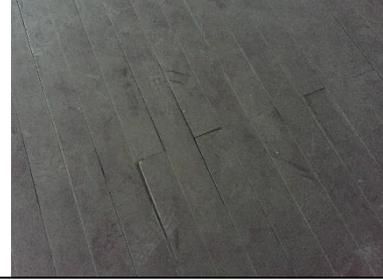
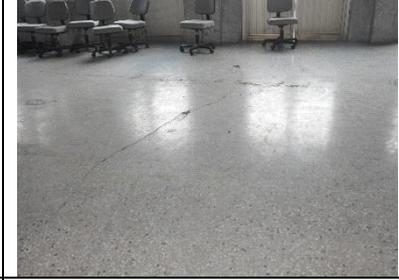
G-007-磨石子龜裂、白華現象		G-008-木地板翹曲、腐朽		G-009-磨石子地坪龜裂

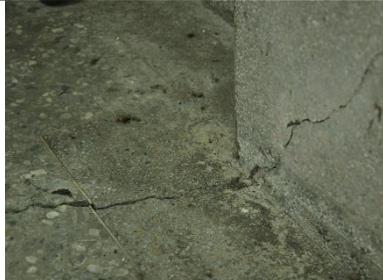
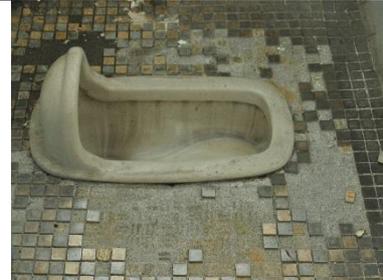
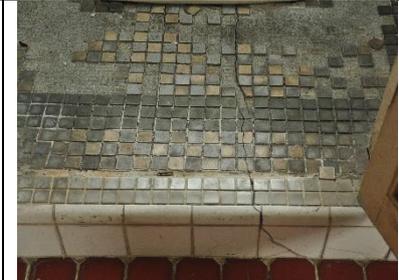
G-010-磨石子地坪龜裂		G-011-馬賽克磚剝落		G-012-廁所馬賽克龜裂、磚剝落

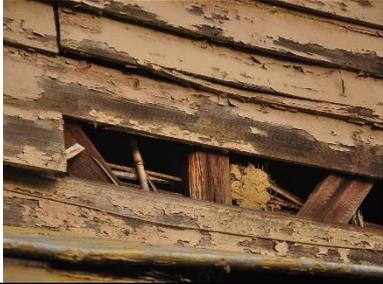
W-001-雨淋板腐朽、脫落、面漆剝落		W-002-雨淋板腐朽、面漆剝落		W-003-牆體管線橫生

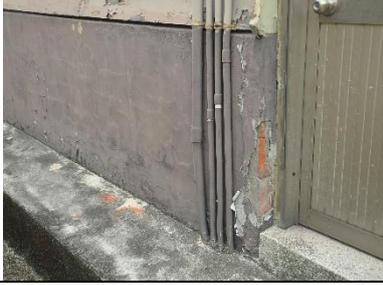
W-004-牆基礎粉刷層剝落、磚構裸露		W-005-牆基礎潮濕、粉刷層剝落		W-006-馬賽克磚剝落

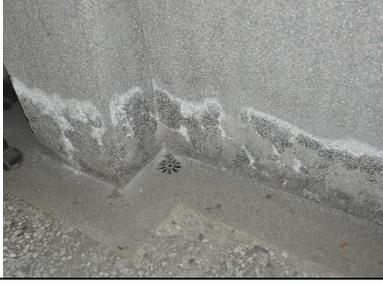
W-007-牆體白華		W-008-磨石子破損、磚構外露		W-009-牆體龜裂

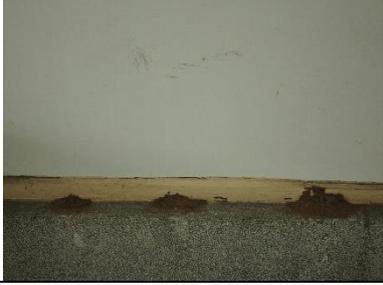
W-010-白蟻蛀蝕		W-011-隔間牆白灰隆起		W-012-隔間牆白灰發霉長青苔

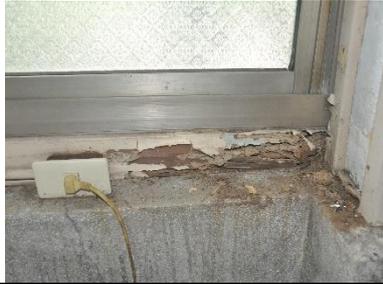
DW-007-窗框潮濕腐朽	DW-008-門框腐朽	DW-009-門框腐朽

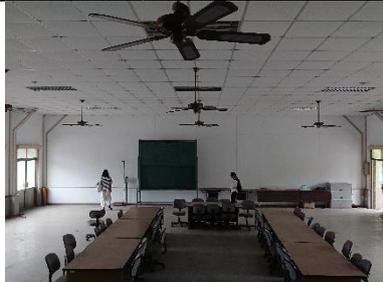
空間編號	材質	現況損壞說明	照片編號	備註(位置)
LB-104	輕鋼架、礦纖板	完整	CL-001	禮堂
LB-109	輕鋼架、礦纖板	潮濕、塌陷	CL-002	門廊
LB-107	輕鋼架、礦纖板	潮濕、塌陷	CL-003	廁所

CL-001-牆面管線	CL-002-窗戶修補痕跡	CL-003-粉刷剝落、潮濕滲水

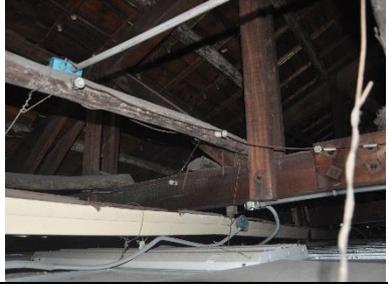
空間編號	材質	現況損壞說明	照片編號	備註(位置)
LB-101	木構	屋架損毀，雜物堆積	WS-001	屋架處
LB-104	木構	屋樑白蟻蛀蝕嚴重	WS-002	屋架處
LB-104	木構	屋樑白蟻蛀蝕嚴重	WS-003	屋架處

WS-001-管線雜亂	WS-002-屋面板破損	WS-003-屋架白蟻蛀蝕嚴重

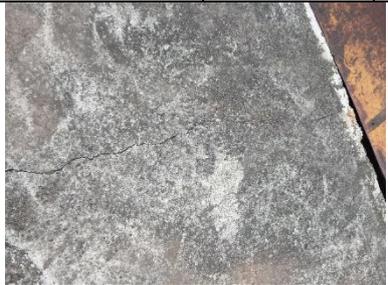
G-001-表面龜裂	G-002-地坪積水、汙損	G-003-花磚地坪破損、脫落

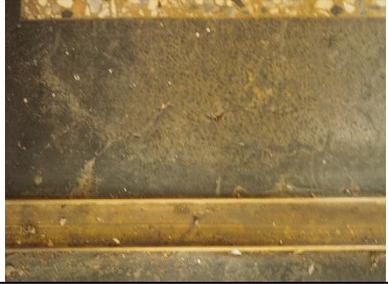
G-004-表面龜裂	G-005-磁磚破損	G-006-表面龜裂

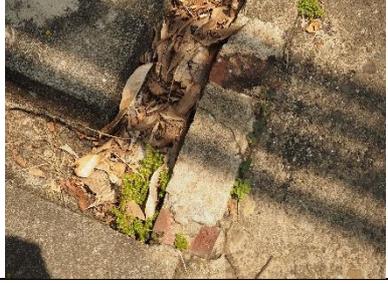
G-007-排水溝破損、磚基礎裸露	G-008-表面龜裂	G-009-犬走破損

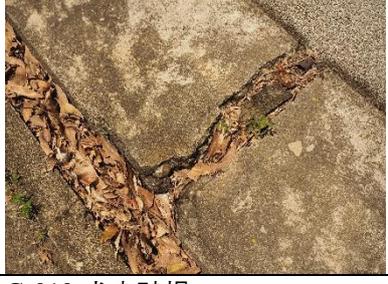
G-010-犬走破損	G-011-表面龜裂	G-012-樹葉、植物遮蔽排水溝

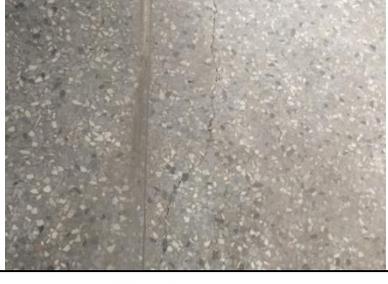
G-013-表面龜裂	G-014-地面管線壓條散佈	G-015-梯面局部破損

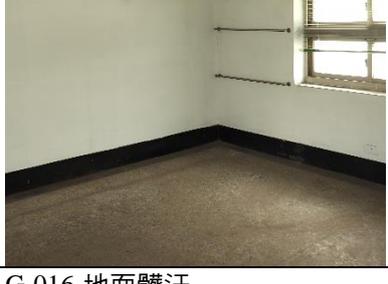
G-016-地面髒汙	G-017-地面管線壓條散佈	G-018-地面管線壓條散佈

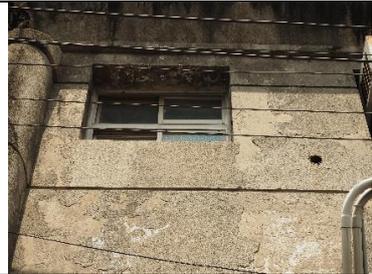
W-007-粉刷剝落	W-008-落水管植物生長	W-009-粉刷龜裂、滲水痕跡

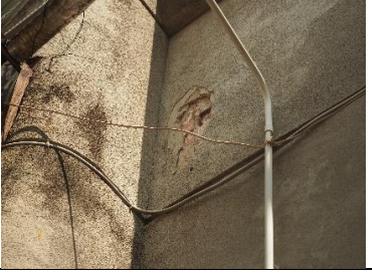
W-010-粉刷剝落露出磚結構	W-011-粉刷剝落露出磚結構	W-012-粉刷龜裂、滲水痕跡

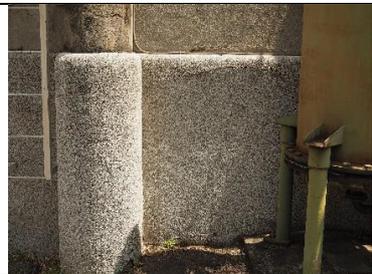
W-013-煙道修補痕跡	W-014-粉刷龜裂、滲水痕跡	W-015-粉刷龜裂

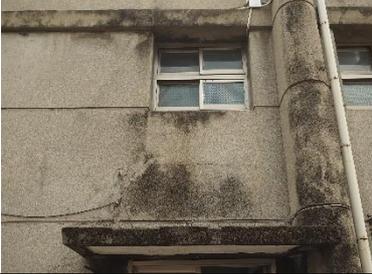
W-016-窗戶修補痕跡	W-017-窗戶封閉痕跡	W-018-粉刷龜裂

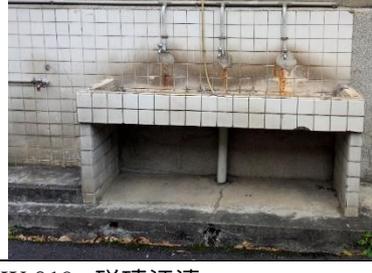
W-019-磁磚汗漬	W-020-窗修補移動痕跡明顯	W-021-粉刷龜裂、滲水痕跡

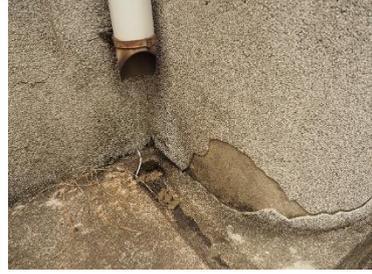
W-022-粉刷剝落	W-023-滲水痕跡、蕨類攀附	W-024-粉刷剝落

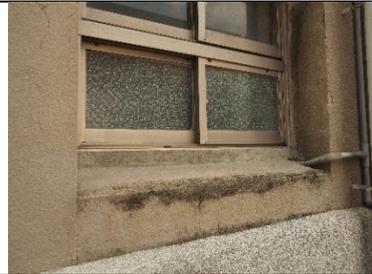
W-025-粉刷龜裂、滲水痕跡	W-026-粉刷破損、修補痕跡	W-027-粉刷龜裂、植栽生長

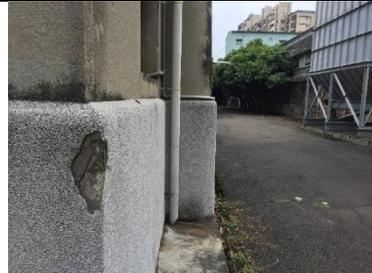
W-028-外牆破損	W-029-粉刷龜裂	W-030-粉刷龜裂

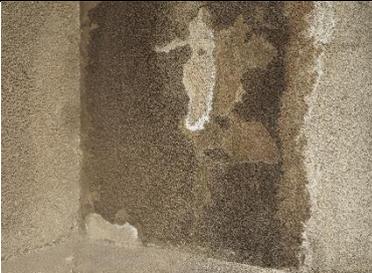
W-031-粉刷剝落	W-032-植栽攀附	W-033-雨遮水漬、粉刷剝落

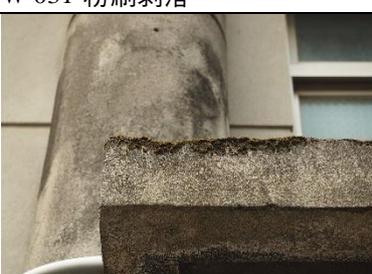
W-034-雨遮苔蘚生長	W-035-粉刷龜裂	W-036-牆面鋪設管線

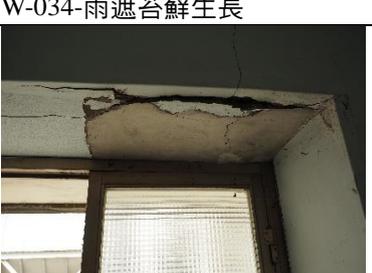
W-037-粉刷剝落	W-038-油漆剝落、潮濕滲水	W-039-蟻道

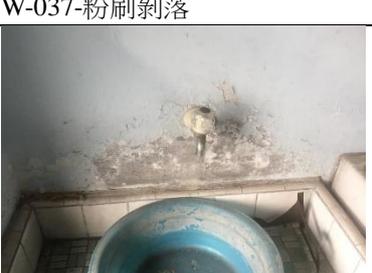
W-040-潮濕滲水、油漆剝落	W-041-油漆剝落	W-042-潮濕滲水、油漆剝落

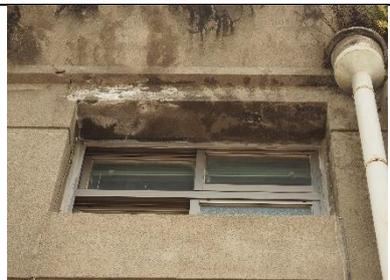
空間編號	材質	現況損壞說明	照片編號	備註(位置)
PF-31-101	鋁門	輕微變形難以推拉	DW-001	茶水間
PF-31-101	鐵柵	鐵柵鏽蝕	DW-002	儲藏間
PF-31-301	木構	木氣窗腐朽	DW-003	北向氣窗
PF-31-R01	鋁質門	窗口潮濕、水漬、白華現象	DW-004	西向對外窗
PF-31-101	鋁質窗	窗扇佚失	DW-005	東向對外窗
PF-31-201	鋁質窗	冷氣口缺窗	DW-006	東向對外窗

DW-004-潮濕、水漬、白華現象	DW-005-窗扇佚失	DW-006 冷氣口缺窗

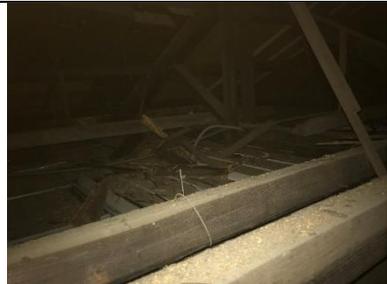
空間編號	材質	現況損壞說明	照片編號	備註(位置)
PF-31-301	木構	屋架損毀，雜物堆積	WS-001	屋架
PF-31-301	木構	屋樑白蟻蛀蝕嚴重	WS-002	屋架
PF-31-301	木構	屋樑白蟻蛀蝕嚴重	WS-003	屋架
PF-31-301	木構	屋樑白蟻蛀蝕嚴重	WS-004	屋架
PF-31-301	木構	屋面破損受潮	WS-005	屋架
PF-31-301	木構	屋架白蟻蛀蝕、損裂	WS-006	屋架
PF-31-301	木構	屋樑白蟻蛀蝕嚴重	WS-007	屋架
PF-31-301	木構	屋面白蟻蛀蝕	WS-008	屋架
PF-31-301	木構	屋樑白蟻蛀蝕嚴重	WS-009	屋架
PF-31-301	木構	屋架開裂	WS-010	屋架
PF-31-301	木構	屋架白蟻蛀蝕	WS-011	屋架
PF-31-301	木構	屋架白蟻蛀蝕	WS-012	屋架

WS-001-屋架損毀，雜物堆積	WS-002-屋樑白蟻蛀蝕嚴重	WS-003-屋樑白蟻蛀蝕嚴重

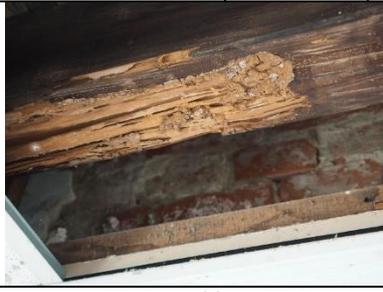
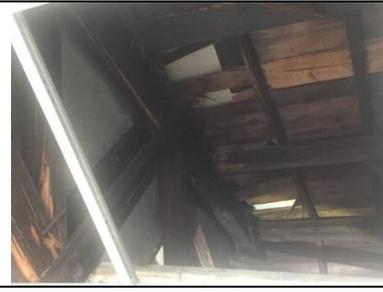
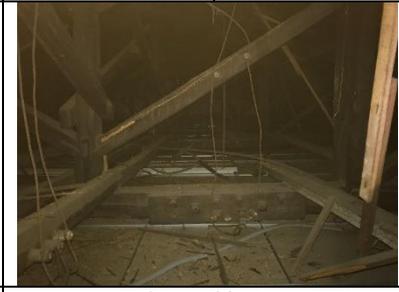
WS-004	屋樑	白蟻蛀蝕嚴重	WS-005	屋面破損受潮

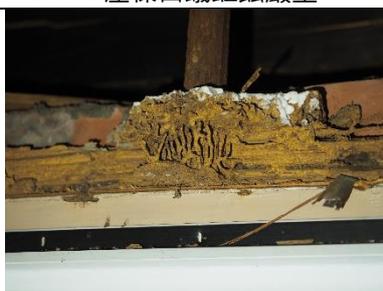
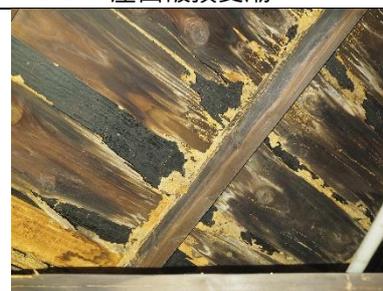
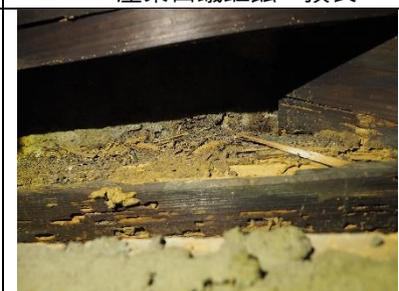
WS-007	屋樑	白蟻蛀蝕嚴重	WS-008	屋面白蟻蛀蝕

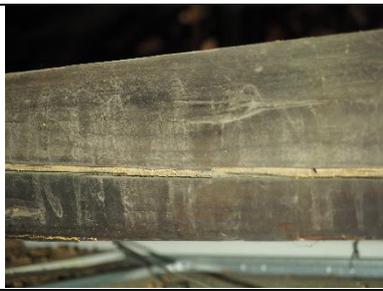
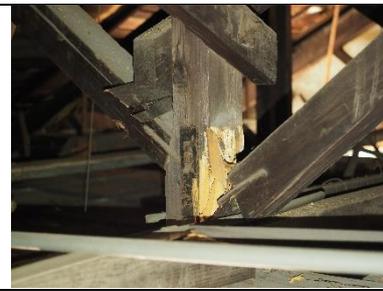
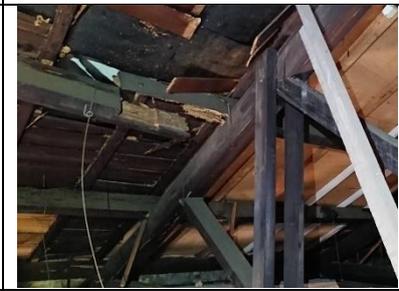
WS-010	屋架	開裂	WS-011	屋架白蟻蛀蝕

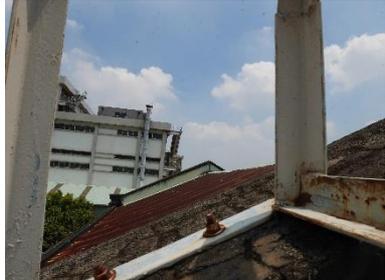
空間編號	材質	現況損壞說明	照片編號	備註(位置)
PF-31-R01	鍍鋅板	屋面鏽蝕	R-001	屋頂
PF-31-R01	鍍鋅板	屋面鏽蝕	R-002	屋頂
PF-31-R01	金屬	落水曹植栽生長	R-003	天溝

R-01-屋面鏽蝕		R-02-屋面鏽蝕		R-03-落水曹植栽生長

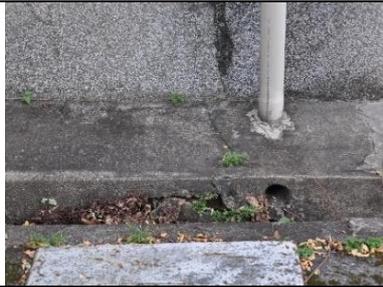
空間編號	材質	現況損壞說明	照片編號	備註(位置)
PF-46-R01	水泥地坪	犬走破損	G-001	犬走
PF-46-R01	水泥地坪	犬走破損、磚基礎裸露	G-002	犬走
PF-46-R01	水泥地坪	入口踏階破損	G-003	入口處
PF-46-101	水泥地坪	表層沙化，水泥地坪破損	G-004	鍋爐室
PF-46-101	水泥地坪	表層沙化，水泥地坪破損、排水溝鐵蓋板凹陷	G-005	鍋爐室
PF-46-101	水泥地坪	水泥地坪破損，局部白華	G-006	鍋爐室
PF-46-103	磁磚地坪	磁磚地坪龜裂、剝落	G-007	浴室
PF-46-104	磁磚地坪	磁磚地坪邊緣破損、剝落	G-008	浴室

G-001-犬走破損	G-002-犬走破損、磚基礎裸露	G-003-入口踏階破損

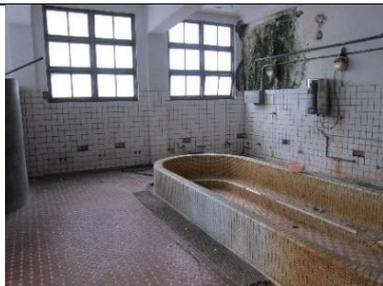
鍋爐室本體為水泥地坪，室內地坪較室外地坪高出 20 公分，鍋爐設備所在位置另設有獨立的基礎，室內部分地區設有排水溝。表面多處破損、沙化及裂縫。南側浴室皆為磁磚地坪鋪設，包含有馬賽克磁磚、花磚，澡堂四周設有排水溝上覆蓋金屬水溝蓋。馬賽克磚及花磚有多處破損、剝落。

G-004-表層沙化，水泥地坪破損	G-005-表層沙化，水泥地坪破損、排水溝鐵蓋板凹陷	G-006-水泥地坪破損，局部白華

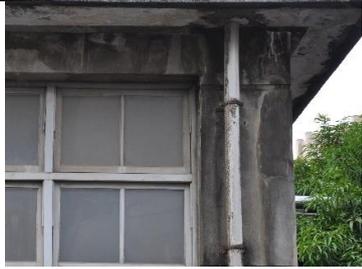
空間編號	材質	現況損壞說明	照片編號	備註(位置)
PF-46-R01	混凝土	水漬嚴重	W-001	浴室入口
PF-46-101	混凝土	鋼筋裸露	W-002	鍋爐間入口
PF-46-101	混凝土	水漬嚴重	W-003	室內牆面
PF-46-R01	混凝土	混凝土外牆洗石子龜裂	W-004	浴室入口
PF-46-101	混凝土	內牆潮濕壁癌	W-005	鍋爐間入口
PF-46-101	混凝土	內牆潮濕壁癌	W-006	室內牆面
PF-46-101	混凝土	內牆潮濕壁癌	W-007	室內牆面
PF-46-101	混凝土	內牆潮濕壁癌	W-008	室內牆面
PF-46-103	混凝土	內牆磁磚龜裂、潮濕壁癌、青苔	W-009	浴室牆面
PF-46-103	混凝土	內牆磁磚污漬	W-010	浴室牆面
PF-46-103	混凝土	內牆潮濕壁癌、青苔	W-011	浴室牆面
PF-46-103	混凝土	內牆潮濕壁癌	W-012	浴室牆面
PF-46-104	混凝土	內牆潮濕壁癌、青苔	W-013	浴室牆面
PF-46-104	混凝土	內牆潮濕壁癌、青苔	W-014	浴室牆面
PF-46-104	混凝土	磁磚髒汙	W-015	浴室牆面

W-001-水漬嚴重	W-002-鋼筋裸露	W-003-水漬嚴重

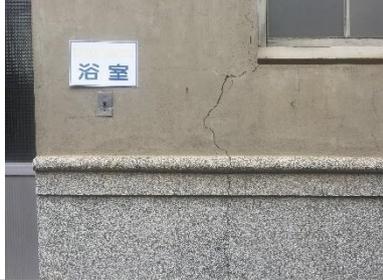
W-004-混凝土外牆洗石子龜裂	W-005-內牆潮濕壁癌	W-006-內牆潮濕壁癌

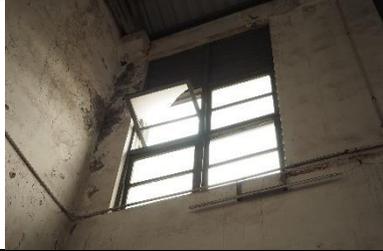
W-007-內牆潮濕壁癌	W-008-內牆潮濕壁癌	W-009-內牆磁磚龜裂、潮濕壁癌、青苔

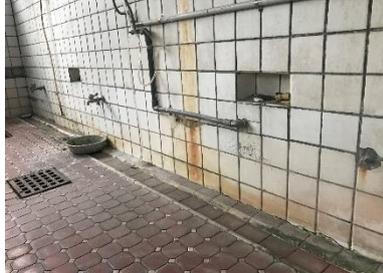
W-010-內牆磁磚污漬	W-011-內牆潮濕壁癌、青苔	W-012-內牆潮濕壁癌

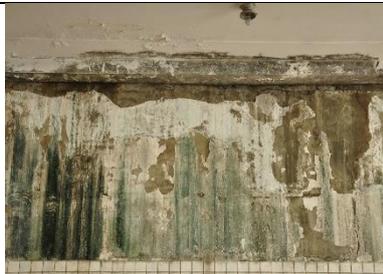
W-013-內牆潮濕壁癌、青苔	W-014-內牆潮濕壁癌、青苔	W-015-磁磚髒污

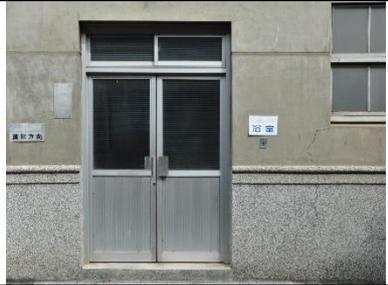
空間編號	材質	現況損壞說明	照片編號	備註(位置)
PF-46-R01	鋁	鋁門扇輕微變形	DW-001	浴室對外門
PF-46-R01	木構	鐵捲門鏽蝕	DW-002	鍋爐室對外門
PF-46-R01	鋁	門鎖毀損無法上鎖	DW-003	浴室對外門
PF-46-101	木構	玻璃破損	DW-004	對外窗
PF-46-R01	木構	木窗潮濕、腐朽	DW-005	對外窗
PF-46-R01	木構	木窗潮濕、腐朽	DW-006	對外窗
PF-46-101	木構	門窗破損	DW-007	對外窗
PF-46-R01	木構	鐵窗鏽蝕	DW-008	對外窗
PF-46-R01	木構	木窗腐朽	DW-009	對外窗

DW-001-鋁門扇輕微變形	DW-002-鐵捲門鏽蝕	DW-003-門鎖毀損無法上鎖

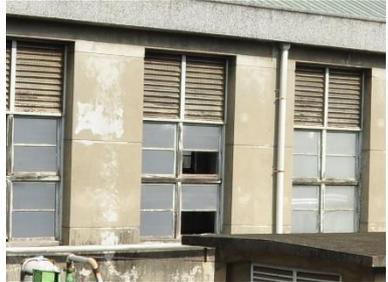
DW-004-玻璃破損	DW-005-木窗潮濕、腐朽	DW-006-木窗潮濕、腐朽

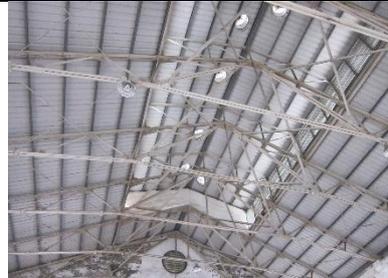
空間編號	材質	現況損壞說明	照片編號	備註(位置)
PF-46-101	鋼構	屋架表面部分鏽蝕	SS-001	鍋爐室
PF-46-101	鋼構	屋架表面部分鏽蝕	SS-002	鍋爐室
PF-46-101	鋼構	屋架表面部分鏽蝕	SS-003	鍋爐室

SS-001-屋架表面部分鏽蝕	SS-002-屋架表面部分鏽蝕	SS-003-屋架表面部分鏽蝕

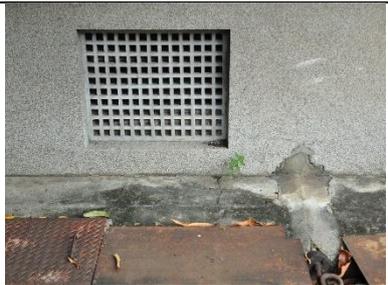
空間編號	材質	現況損壞說明	照片編號	備註(位置)
PC-R01	水泥地坪	犬走破損	G-001	室外
PC-R01	水泥地坪	室外地坪龜裂	G-002	室外
PC-R01	水泥地坪	排水溝破損	G-003	室外
PC-101	水泥地坪	表層破損	G-004	室內
PC-101	水泥地坪	表層沙化，有重物拖移痕跡	G-005	室內

G-001-犬走破損	G-002-室外地坪龜裂	G-003-排水溝破損

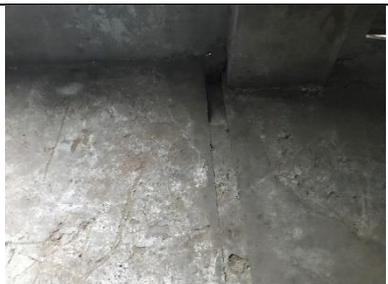
G-004-表層破損	G-005-表層沙化，有重物拖移痕跡	G-006-表層破損

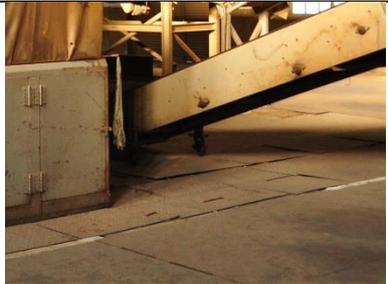
空間編號	材質	現況損壞說明	照片編號	備註(位置)
PC-101	水泥地坪	表層破損	G-006	室內
PC-101	水泥地坪、鋼板	管道鐵蓋版彎曲	G-007	室內
PC-101	水泥地坪、鋼板	表層沙化，有重物拖移痕跡	G-008	室內
PC-101	水泥地坪、鋼板	鐵板髒汙、泥土痕跡	G-009	室內
PC-201	鋼板	鐵板髒汙	G-010	貓道
PC-201	鋼板	鐵板不平整	G-011	貓道
PC-201	鋼板	鐵板鏽蝕	G-012	貓道

G-007-管道鐵蓋版彎曲	G-008-表層沙化，有重物拖移痕跡	G-009-鐵板髒汙、泥土痕跡

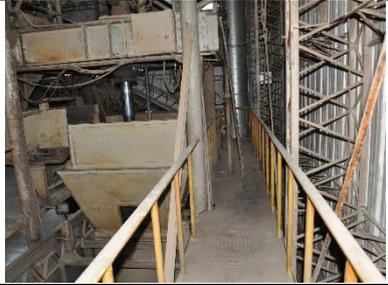
G-010-鐵板髒汙	G-011-鐵板不平整	G-012-鐵板鏽蝕

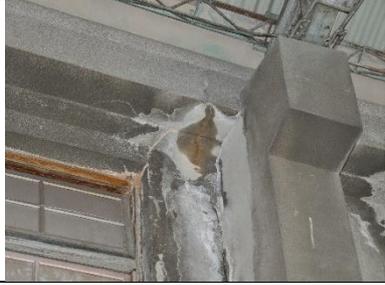
空間編號	材質	現況損壞說明	照片編號	備註(位置)
PC-R01	水泥粉刷	潮濕滲水、白華現象	W-001	外牆
PC-R01	水泥粉刷	潮濕滲水、青苔嚴重	W-002	外牆
PC-R01	水泥粉刷	潮濕滲水、水漬髒汙	W-003	外牆
PC-R01	水泥粉刷	粉刷剝落	W-004	外牆
PC-R01	水泥粉刷	潮濕滲水、粉刷剝落	W-005	外牆
PC-R01	水泥粉刷	管線散佈	W-006	外牆
PC-101	油漆	表面髒汙	W-007	複薰室
PC-101	油漆	表面髒汙	W-008	複薰室
PC-101	油漆	表面髒汙、管線散佈	W-009	複薰室
PC-101	油漆	表面髒汙、粉刷層剝落	W-010	複薰室
PC-101	油漆	表面髒汙	W-011	複薰室
PC-101	油漆	潮濕滲水、油漆剝落、表面發霉	W-012	複薰室

W-001-潮濕滲水、白華現象	W-002-潮濕滲水、青苔嚴重	W-003-潮濕滲水、水漬髒汙

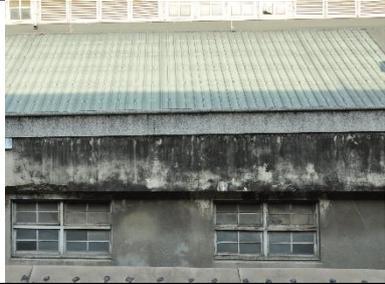
W-004-粉刷剝落	W-005-潮濕滲水、粉刷剝落	W-006-管線散佈

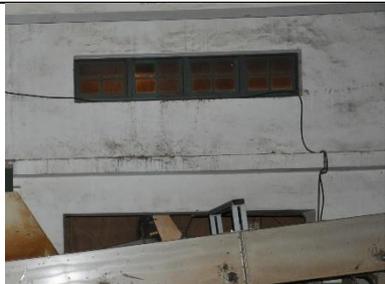
W-007-表面髒汙	W-008-表面髒汙	W-009-表面髒汙、管線散佈

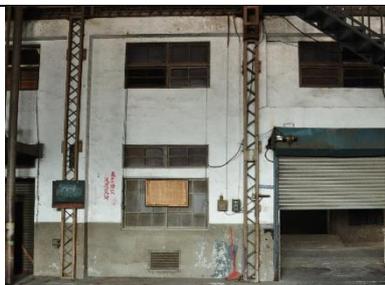
W-010-表面髒汙、粉刷層剝落	W-011-表面髒汙	W-012-潮濕滲水、油漆剝落、表面發霉

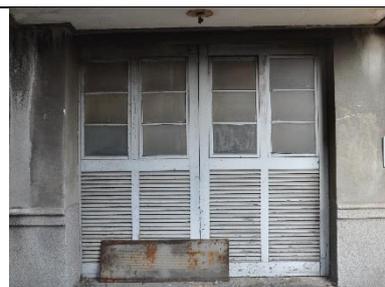
空間編號	材質	現況損壞說明	照片編號	備註(位置)
PC-R01	鐵	鐵捲門鏽蝕	DW-001	對外門
PC-R01	木構	木門腐朽無法開啟	DW-002	對外門
PC-R01	鐵	鐵捲門鏽蝕	DW-003	對外門
PC-R01	木構	氣窗木框腐朽	DW-004	北向氣窗
PC-R01	木構	窗扇佚失	DW-005	對外窗
PC-R01	木構	窗框白蟻蛀蝕	DW-006	對外窗
PC-R01	木構	窗框潮濕腐朽	DW-007	對外窗
PC-R01	木構	窗扇佚失	DW-008	對外窗
PC-R01	鐵	鐵柵鏽蝕	DW-009	對外窗
PC-R01	木構	窗扇安裝管線	DW-010	對外窗
PC-R01	木構	窗扇安裝管線	DW-011	對外窗
PC-R01	木構	窗扇安裝管線	DW-012	對外窗

DW-002-木門腐朽無法開啟

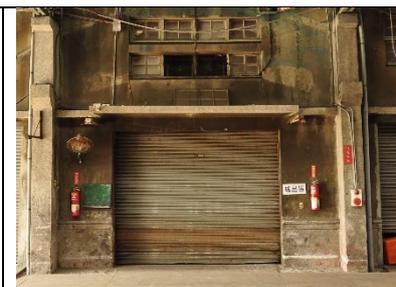
DW-003-鐵捲門鏽蝕

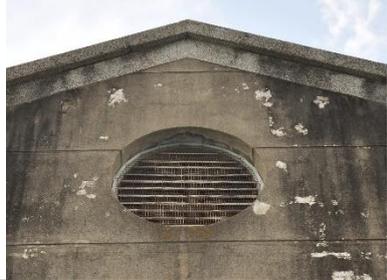
DW-004-氣窗木框腐朽	DW-005-窗扇佚失	DW-006-窗框白蟻蛀蝕

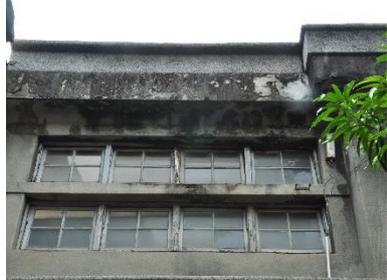
DW-004-窗框潮濕腐朽	DW-005-窗扇佚失	DW-006-鐵柵鏽蝕

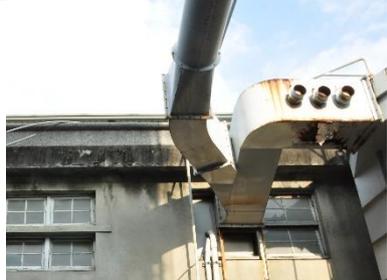
DW-004-窗扇安裝管線	DW-005-窗扇安裝管線	DW-006-窗扇安裝管線

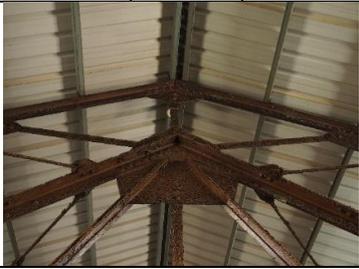
SS-001-表層髒汙，整體狀況良好，無變形，構件端點零星生鏽	SS-002-表層髒汙，構件接合細部，零星生鏽	SS-003-表層髒汙，整體狀況良好，無變形，構件端點零星生鏽

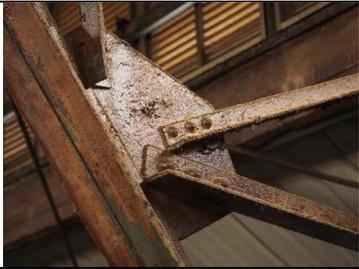
SS-004-表層髒汙，構件接合細部，零星生鏽	SS-005-表層髒汙，構件接合細部，零星生鏽	SS-006-表層髒汙，構件接合細部，零星生鏽

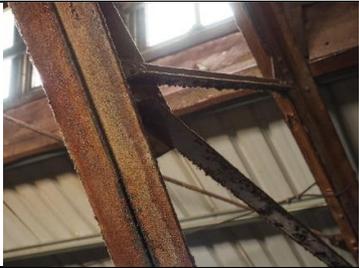
SS-007-表層髒汙，構件接合細部，零星生鏽	SS-008 表層髒汙，構件接合細部，零星生鏽	SS-009-表層髒汙，整體狀況良好，無變形，構件端點零星生鏽

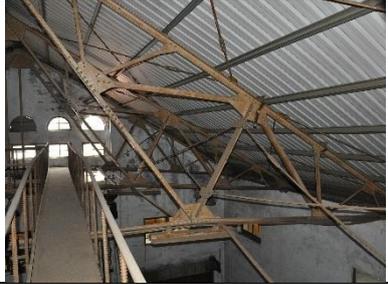
SS-010-表層鏽汙·構件接合細部·零星生鏽	SS-011 表層鏽汙·構件接合細部·零星生鏽	SS-012-表層鏽汙·整體狀況良好·無變形·構件端點零星生鏽

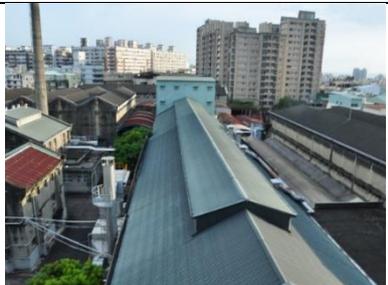
R-001-屋面完整	R-002-屋面完整	R-003-屋面架設設備

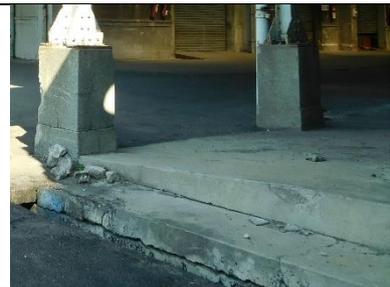
G-001-犬走破損、磚基礎裸露

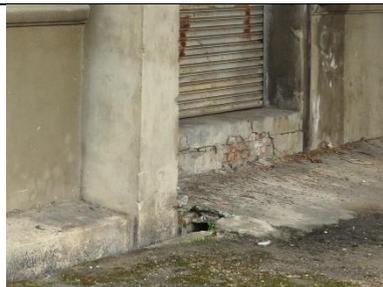
G-002-犬走破損、磚基礎裸露

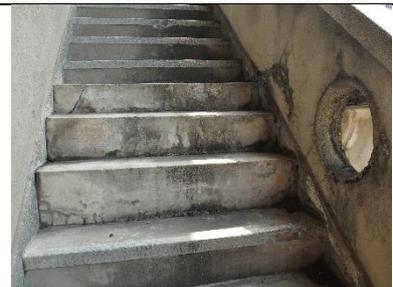
G-003-樓梯龜裂

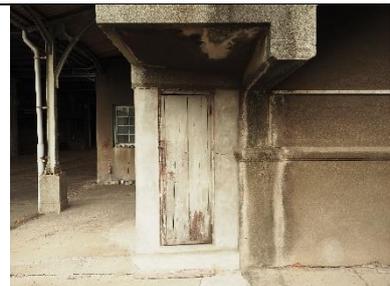
G-004-犬走破損

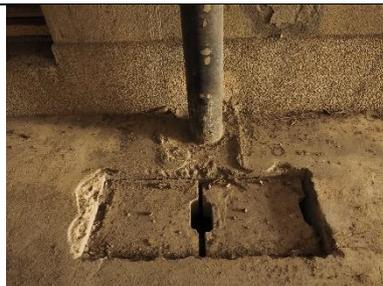
G-005-排水溝四周破損

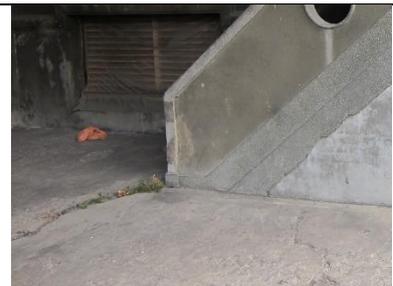
G-006-表面龜裂、植栽生長

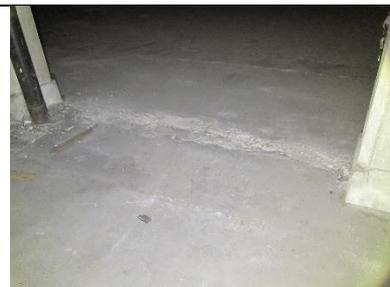
G-007-表面龜裂

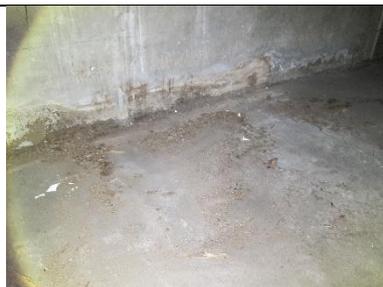
G-008-表層沙化，水泥地坪破裂
凹陷

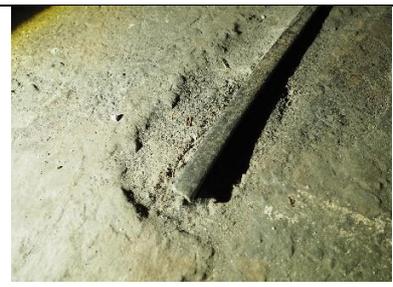
G-009-軌道周遭破損

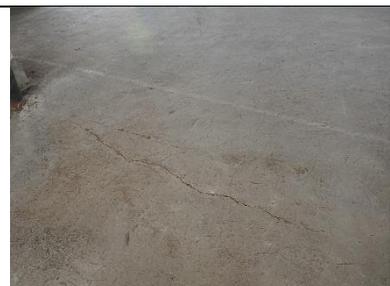
G-010-表層沙化、水泥地坪龜裂

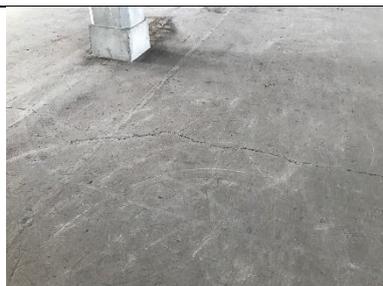
G-011-表層沙化、水泥地坪龜裂

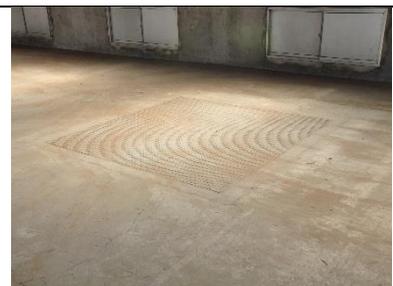
G-012-表層沙化、水泥地坪龜裂

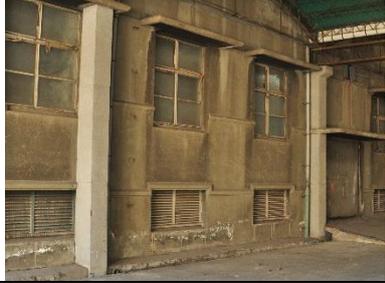
W-001-走廊雨遮 RC 柱緊貼於外牆	W-002-牆體破損、磚構裸露	W-003-牆體破損、磚構裸露

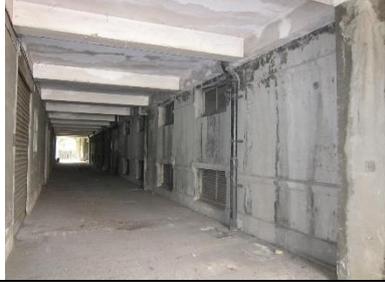
W-004-牆面潮濕、壁癌	W-005-牆面潮濕、壁癌	W-006-牆面潮濕、壁癌

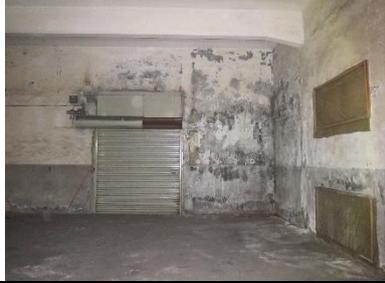
W-007-牆面潮濕、壁癌	W-008-牆面修補痕跡	W-009-牆體破損、磚構裸露

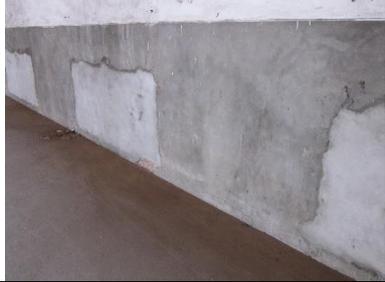
空間編號	材質	現況損壞說明	照片編號	備註(位置)
PD-44-201	混凝土	牆面修補痕跡	W-010	2F 室內牆面
PD-44-201	混凝土	牆面修補痕跡	W-011	2F 室內牆面
PD-44-201	混凝土	牆面潮濕、壁癌	W-012	2F 室內牆面
PD-44-201	混凝土	牆面潮濕、壁癌	W-013	2F 室內牆面
PD-44-201	混凝土	牆面潮濕、壁癌	W-014	2F 室內牆面
PD-44-201	混凝土	水平雨遮對應之內壁位置龜裂	W-015	2F 室內牆面

W-010-牆面修補痕跡	W-011-牆面修補痕跡	W-012-牆面潮濕、壁癌

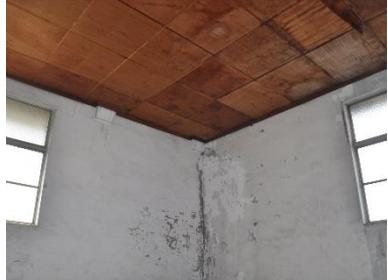
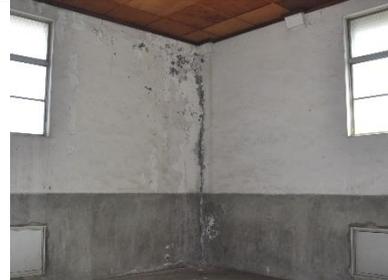
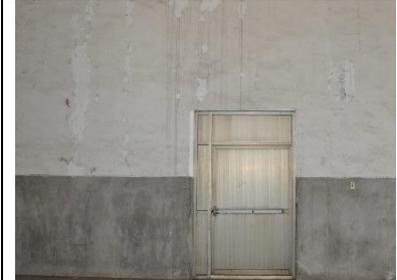
倉庫的牆體為加強磚造，外牆下緣約 1 公尺處有外凸洗石子，東西向設有通往二樓的室外梯。山牆設有氣窗。牆體多處粉刷層裂縫、損壞剝落，及牆面管線複雜佈於外牆。水平雨遮因排水不易，周遭下緣皆有滲水水漬。屋頂天溝、外牆粉刷層裂縫處及水平雨遮上有青苔及植物攀附。牆體表面呈現嚴重滲水、髒污。內牆部份，整體一、二層皆因窗框周圍嚴重滲水現象，推測為後續更換窗戶材質後，塞水路沒處理好導致全數窗框周圍滲水、髒污跡象，內牆壁體嚴重壁癌、漆面及粉刷層剝落。

W-013-牆面潮濕、壁癌	W-014-牆面潮濕、壁癌	W-015-水平雨遮對應之內壁位置龜裂

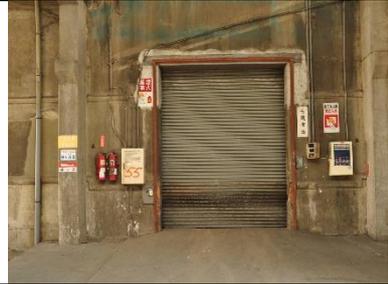
空間編號	材質	現況損壞說明	照片編號	備註(位置)
PD-44-101	木構	鐵捲門鏽蝕	DW-001	北向對外門
PD-44-101	金屬	鐵捲門輕微變形	DW-002	東向對外門
PD-44-101	木構	鐵捲門輕微變形	DW-003	東向對外門

DW-001-鐵捲門鏽蝕	DW-002-鐵捲門變形	DW-003-鐵捲門變形

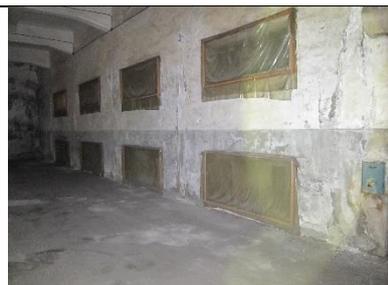
空間編號	材質	現況損壞說明	照片編號	備註(位置)
PD-44-101	木構	鋁門髒汙、部分凹陷	DW-004	二樓對外門
PD-44-101	木構	氣窗木框料腐朽	DW-005	西向氣窗
PD-44-101	木構	窗扇填塞	DW-006	北向對外窗
PD-44-R01	木構	窗扇室內封閉	DW-007	南向對外窗
PD-44-201	木構	窗扇邊框膠帶黏貼、髒汙	DW-008	北向對外窗
PD-44-201	木構	窗扇邊框膠帶黏貼、髒汙	DW-009	北向對外窗
PD-44-R01	木構	窗扇木框料潮濕腐朽	DW-010	南向對外窗
PD-44-201	木構	窗扇填塞	DW-011	北向對外窗
PD-44-201	木構	窗框周遭破損	DW-012	南向對外窗

DW-007-窗扇室內封閉	DW-008-窗扇邊框膠帶黏貼、髒汙	DW-009-窗扇邊框膠帶黏貼、髒汙

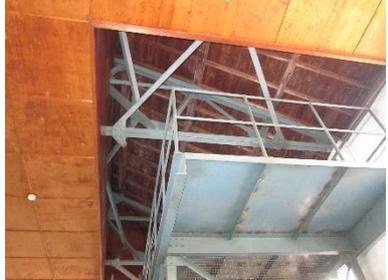
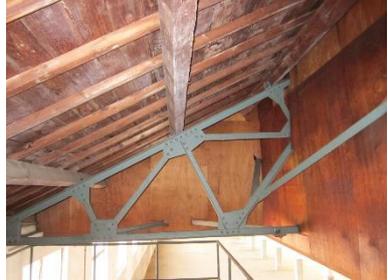
空間編號	材質	現況損壞說明	照片編號	備註(位置)
PD-44-201	鋼桁架	鋼架表面鏽蝕	SS-001	屋架處
PD-44-201	鋼桁架	鋼架表面鏽蝕	SS-002	屋架處
PD-44-201	鋼桁架	鋼架遭鋸斷	SS-003	屋架處

SS-001-鋼架表面鏽蝕	SS-002-鋼架表面鏽蝕	SS-003-鋼架遭鋸斷

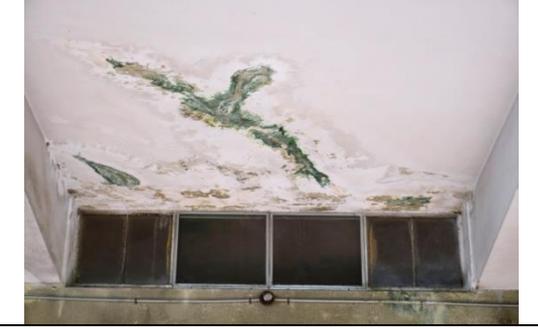
損壞調查	
<p>1. 南側牆：一樓門旁角隅處牆體裂縫，門上方兩窗戶間牆體裂縫。 室內壁體多處水漬、油漆剝落。</p> <p>2. 外牆多處污損；窗戶兩庇上方多有污損</p> <p>3. 西側廊道天花板污損</p>

西側廊道天花板污損	窗戶兩庇上方多有污損

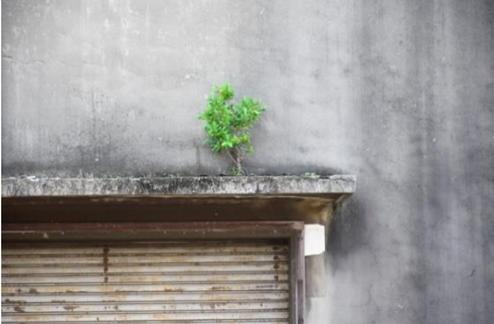
<p>損壞調查</p> <ol style="list-style-type: none"> 1. 南北側外牆皆有部分粉刷剝落·露出內部磚材之現象;北側牆粉刷剝落處及門雨庇上方有植栽附生。 2. 南側牆室內壁面油漆剝落·多處水漬·鄰近之天花板受潮·破損。 3. 南側牆門扇上方雨庇更易為鋼浪板型式

<p>北側牆門雨庇上方</p>	<p>南側牆門扇上方雨庇更易為鋼浪板型式</p>

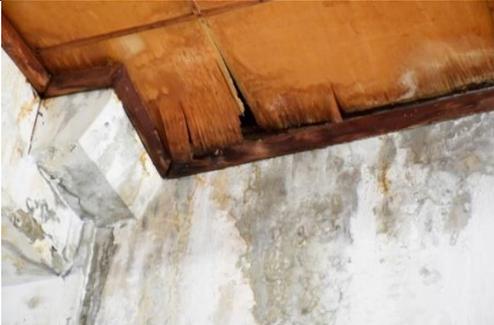
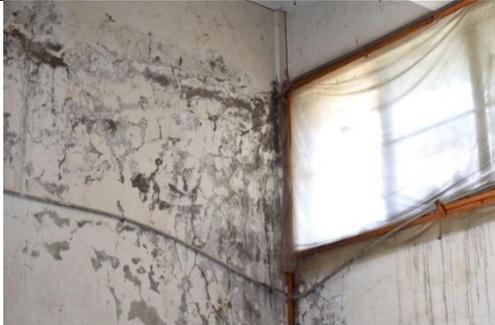
<p>南側牆室內壁面油漆剝落</p>

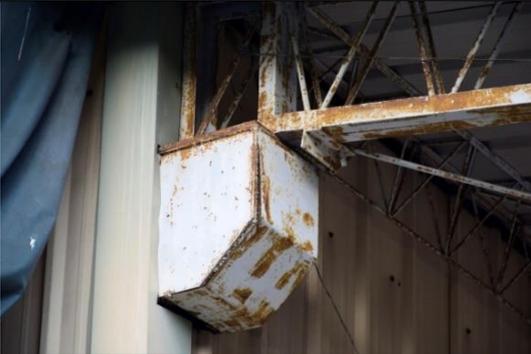
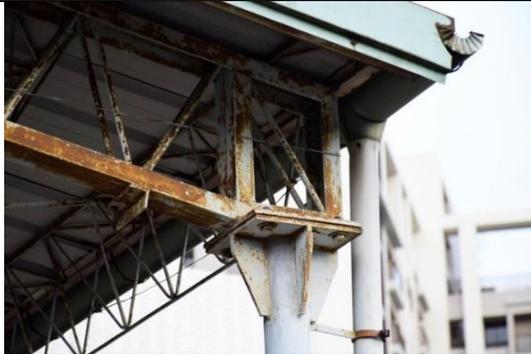
損壞調查	
1. 鋼構材面漆剝落、銹蝕

鋼構材面漆剝落、銹蝕

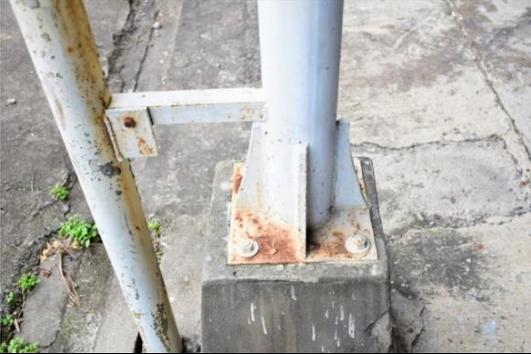
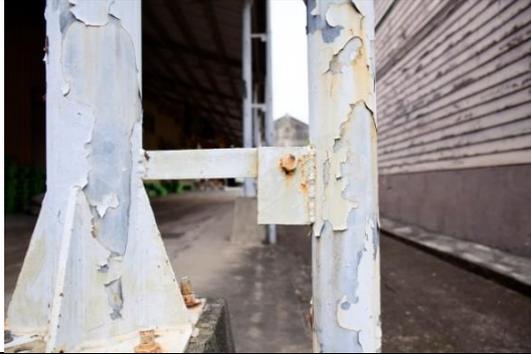
鋼構材面漆剝落、銹蝕

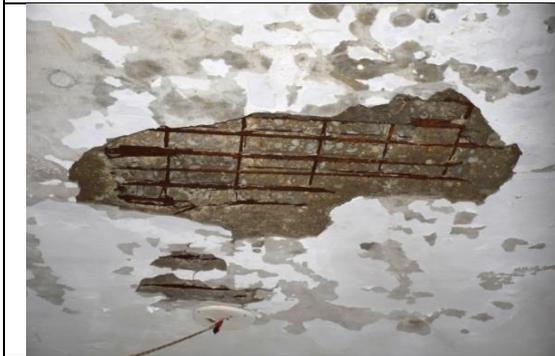
損壞調查	
<ol style="list-style-type: none"> 1. 東、西、南側之犬走與牆面脫離；東、南向犬走前端橫向裂縫，且有植栽附生；東南角、西南角角隅處犬走破損。 2. 東側外部樓梯基座與鄰接之柏油路面脫開 3. 室內空間天花板及樑，混凝土崩落，露出銹蝕之鋼筋；部分天花板留有青苔，污損嚴重；壁面亦有多處油漆剝落。 4. 外部牆面污損

室內天花板混凝土崩落，露出銹蝕之鋼筋。

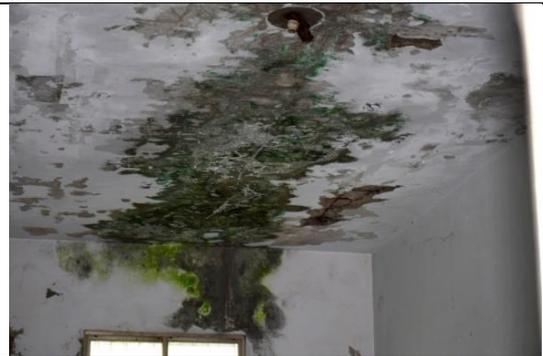
天花板留有青苔

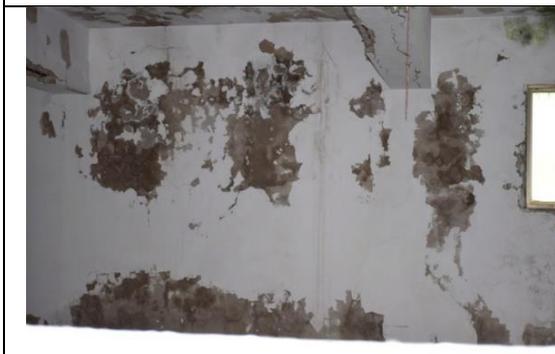
壁面多處油漆剝落

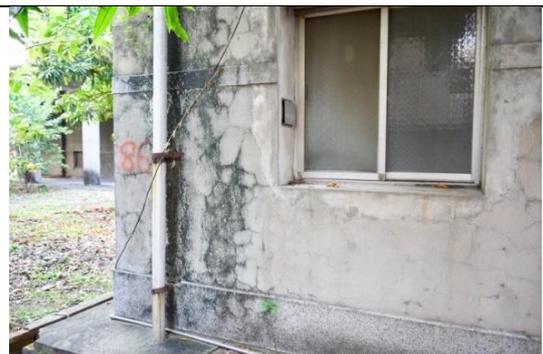
外部牆面污損

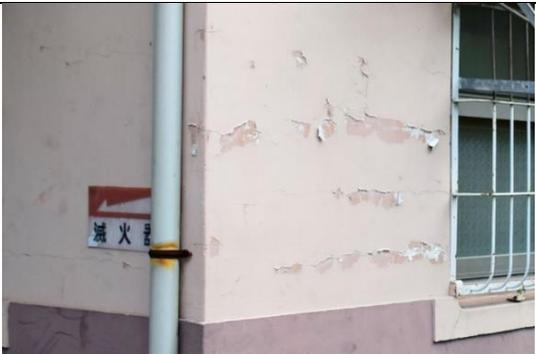
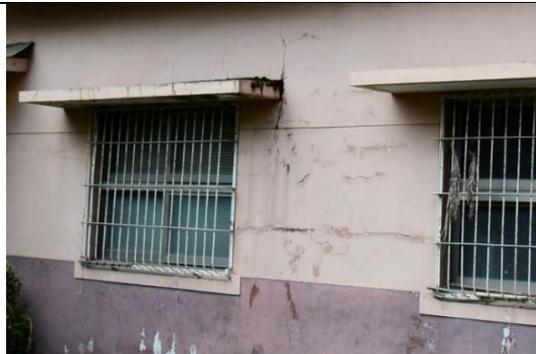
損壞調查	
<ol style="list-style-type: none"> 1. 外牆油漆剝落 2. 棚架鋼材銹蝕

外牆油漆剝落

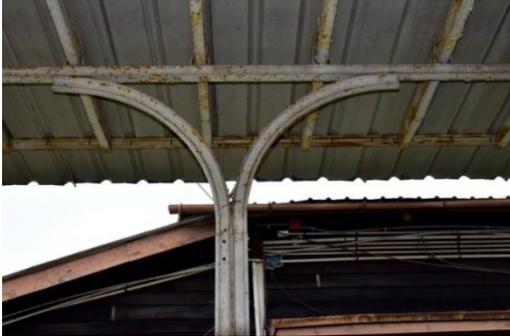
<p>棚架鋼材銹蝕</p>
---	---------------

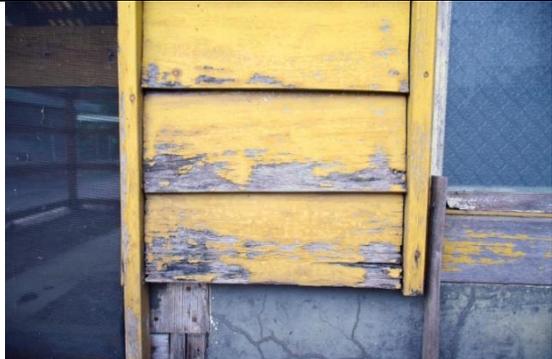
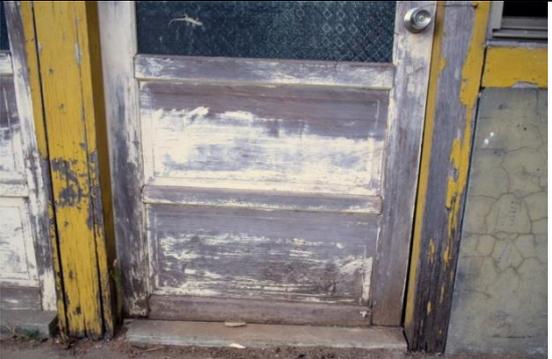
損壞調查	
<ol style="list-style-type: none"> 1. 雨淋板及門扇油漆風化、剝落 2. 屋頂更易為石棉浪瓦；窗戶更易為鋁窗 3. 東向立面雨淋板掉落

雨淋板油漆風化、剝落	門扇油漆風化、剝落

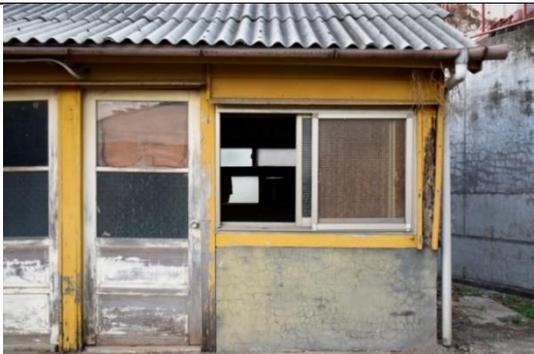
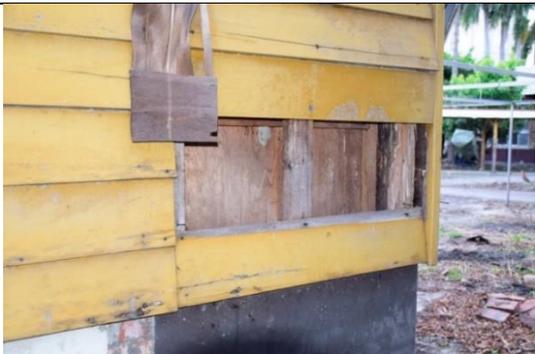
<p>屋頂更易為石棉浪瓦；窗戶更易為鋁窗</p>	<p>東向立面雨淋板掉落</p>

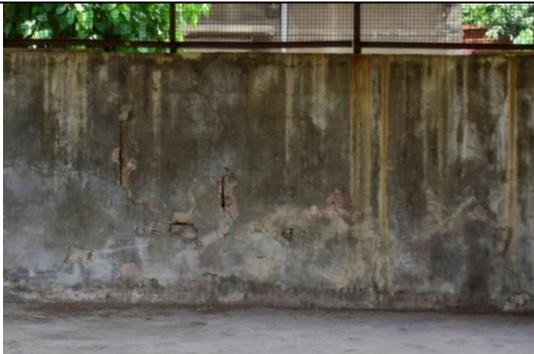
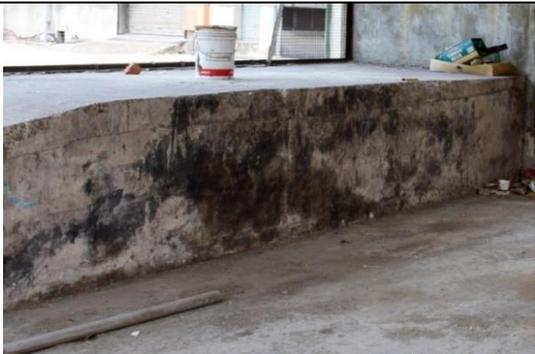
<p>損壞調查</p>	
<ol style="list-style-type: none"> 1. 北側牆體粉刷剝落，露出內部鋼筋、混凝土 2. 結構體污損 3. 鋼構銹蝕

<p>北側牆體粉刷剝落，露出內部鋼筋、混凝土</p>	<p>結構體污損</p>

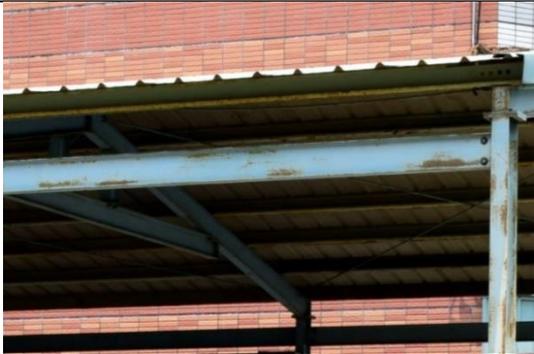
<p>鋼構銹蝕</p>
