第四章 建築損壞調查

第一節 建築損壞現況分析

三、六棟歷史建築損壞調查

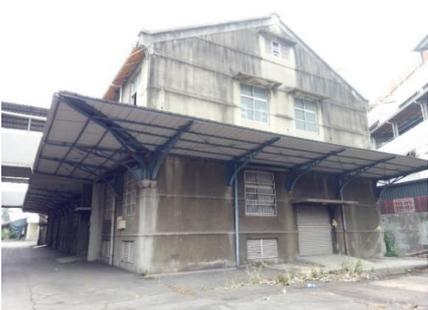
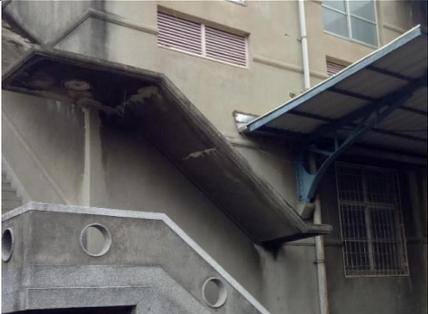
損壞調查	
<p>1.外牆面受潮、黑漬附著、局部龜裂。</p> <p>2.局部天溝植物附著生長</p> <p>3.室內壁面油漆剝落、水泥粉刷局部佚失，出現白華；局部樓板龜裂且滲水</p> <p>4.屋面瓦老化、地板局部龜裂、表面局部磨損</p> <p>5.室內牆面有白蟻活動痕跡</p>

牆面局部龜裂、黑漬及受潮	樓梯雨庇粉刷局部龜裂

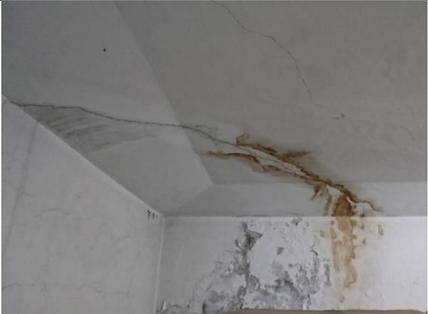
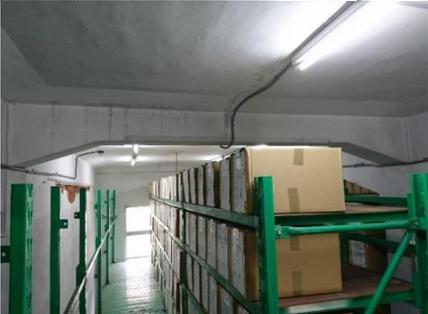
局部樓板龜裂且滲水	室內漏水、水漬垂流

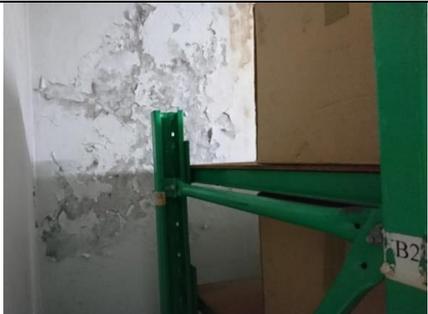
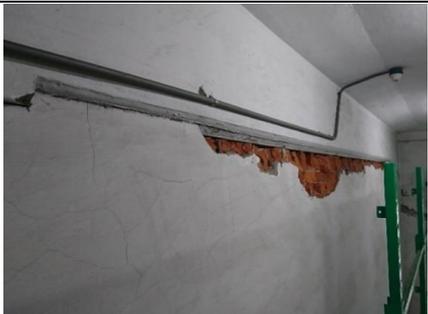
牆面白華	水泥粉刷局部佚失

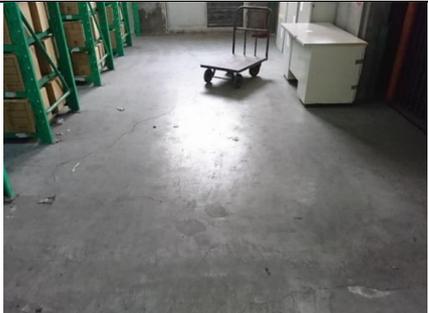
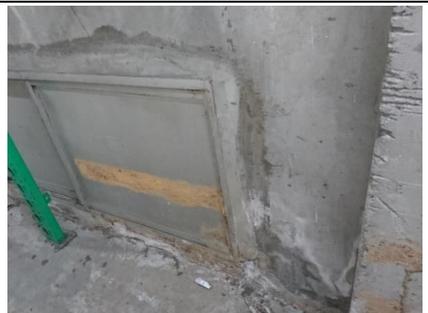
地板局部龜裂、表面局部磨損	牆面白蟻活動痕跡

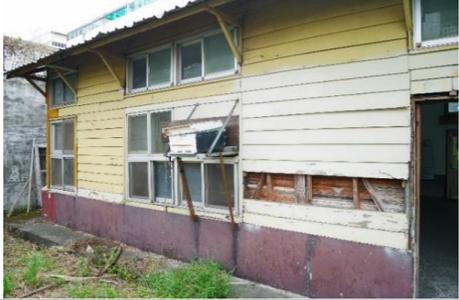
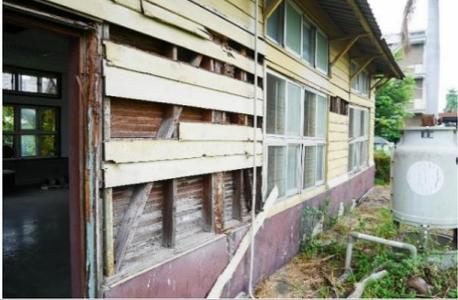
損壞調查	
<ol style="list-style-type: none"> 1.餐廳地坪下陷嚴重進而導致磨石子地坪斷裂 2.餐廳雨淋板等木料風化、破損、掉落、局部佚失 3.廚房屋面瓦老化 4.廚房牆面受潮、牆表面漆局部剝落佚失，整體現況尚可。

餐廳雨淋板風化、破損、掉落

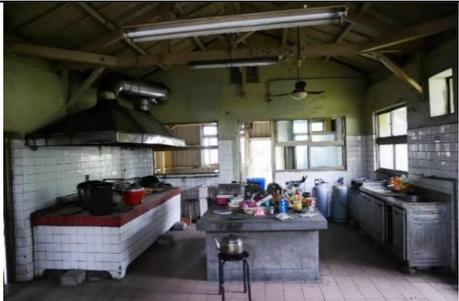
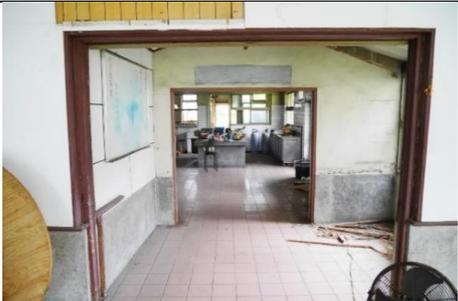
廚房整體現況尚可	通道現況

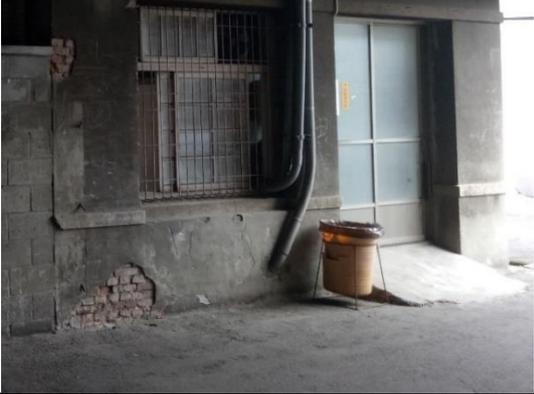
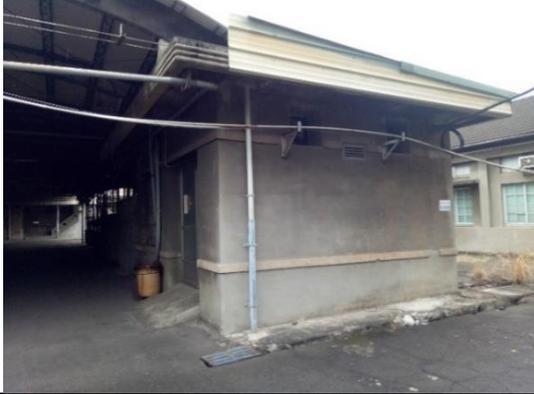
<p>損壞調查</p> <p>1. 牆身水平飾帶局部損壞佚失</p> <p>2. 牆面水泥粉刷局部受潮、掉落及老化</p> <p>3. 有漏水之現象，目前屋頂以金屬浪板覆蓋。</p>

<p>牆面粉刷局部佚失</p>	<p>牆面粉刷局部受潮及風化</p>
