## 4-1-6. 歷史建築：Q 棟（三民路一段 150 巷 10、10-1 號）現況調查

## 4-1-7. 周邊建物：T 棟（林森路 35 巷 8 號）現況調查

## 4-2. 建築構造之損壞調查

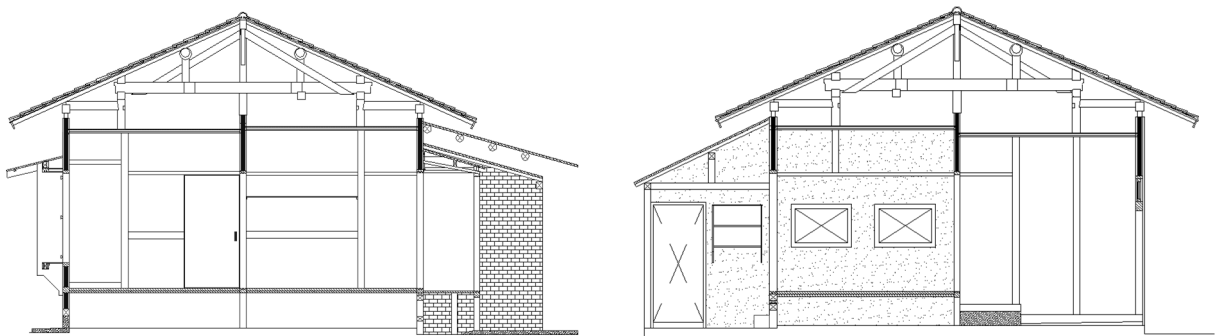
圖4-163 P 棟屋架剖立面圖

P 棟之屋架構造，每組使用一根真束與兩根束木並搭上四根桁木、兩根軒桁、一根棟木與十一組水平大樑，釘上一對斜向聯繫材，中央水平大樑搭配兩對火打樑，兩側邊緣水平大樑個別搭配一對火打樑。兩束相間 76 公分，每組樑普遍間格為 260~265 公分左右，押入上方的樑間距大約為 170 公分，可見桁木與束木皆有明顯水平裂痕、破損的跡象，有多處進行木作與 C 形鋼的結構補強。9 號因牆體增建，原有通風口已不復見，15 號則使用土壁填平。

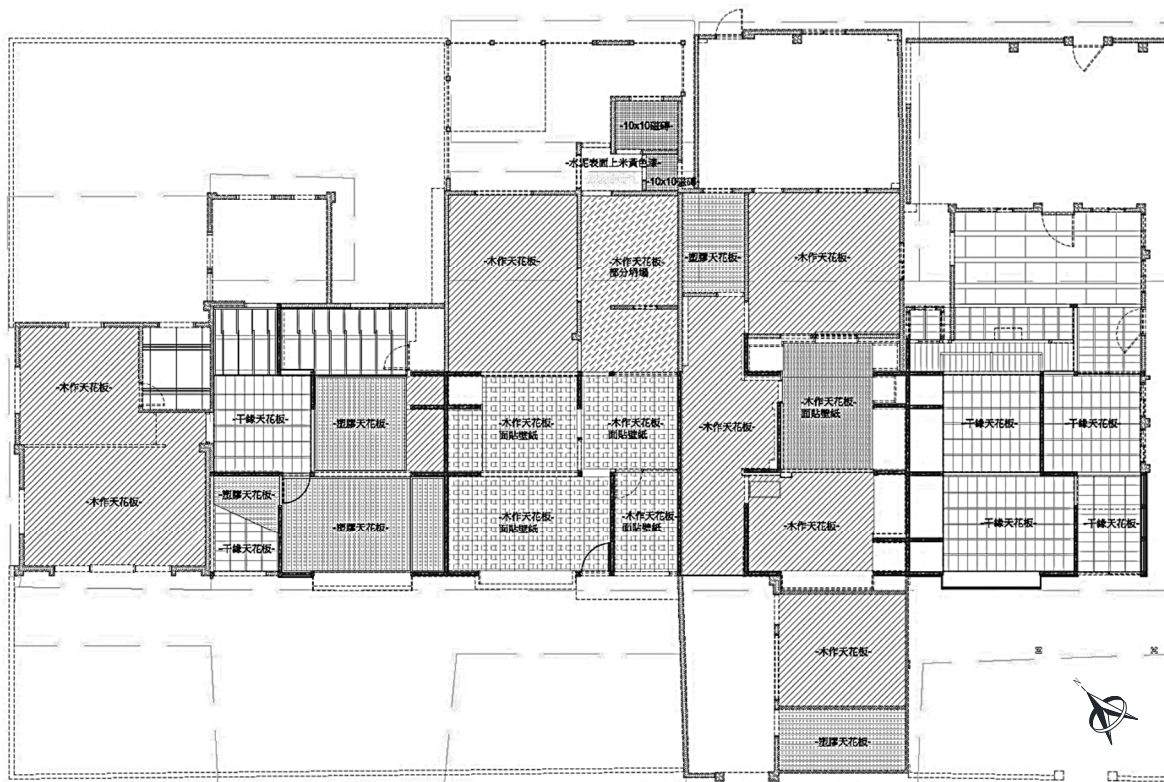
圖4-168 P棟現況天花板圖

P 棟因增建，原有竿緣天花板大多已被包覆，材質上以木作天花板與塑膠天花板為主，四戶中僅 15 號保存完整，1 號疊敷之竿緣天花板仍留存，其餘兩戶皆被封平，11 號因增建屋頂破損，榕樹樹根侵蝕與潮氣使增建木作天花板軟化、破損。

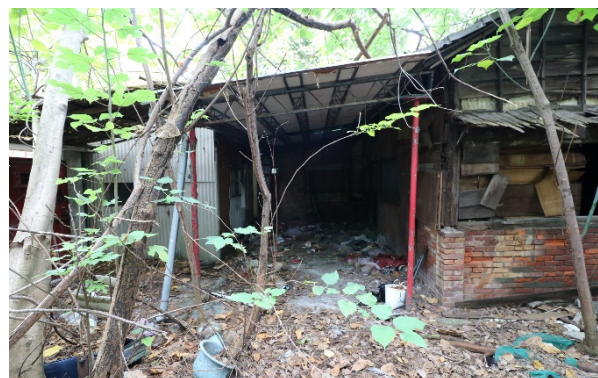
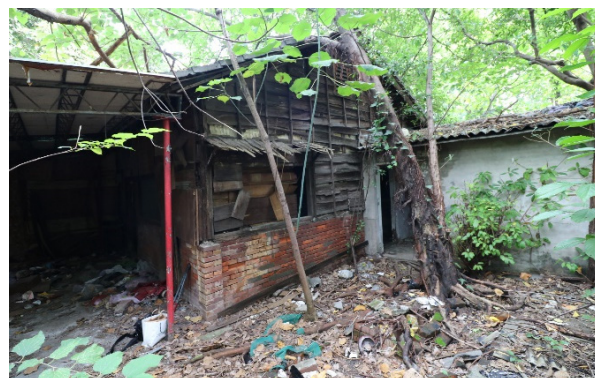
圖4-176 Q 棟 10-1 號前院搭建鐵皮遮雨棚、10-1 號側院枯枝落葉遍地

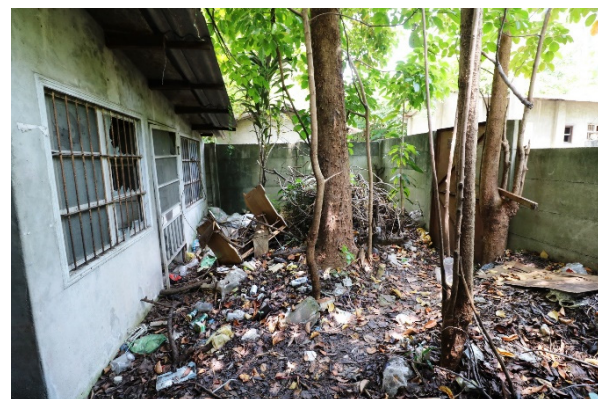
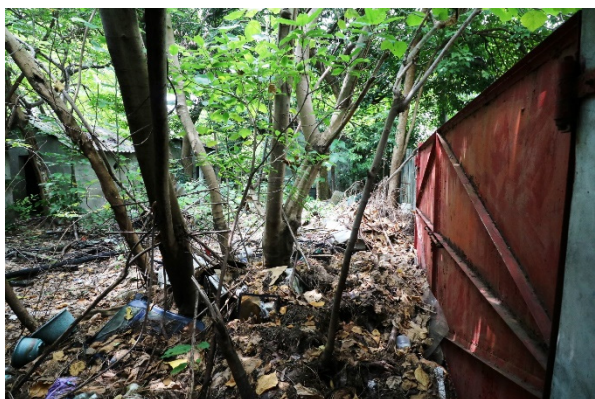
圖4-177 Q 棟 10 號側院佈滿垃圾與枯枝落葉、Q 棟圍牆大門現況

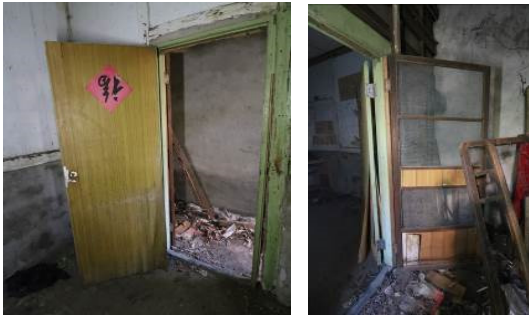
| 編號 | 現況紀錄照片 | 現況損壞說明 |
|---|---|---|
| Q-D-1 | | 此為增設之門扇，門扇與門洞仍留存。 |

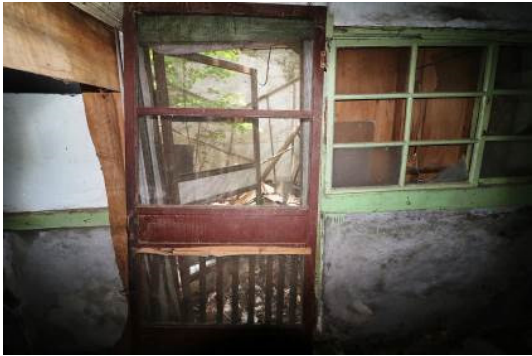
| 編號 | 現況紀錄照片 | 現況損壞說明 |
|---|---|---|
| Q-D-2 | | 此為增設之門扇，門扇與門洞仍留存，但門扇有脫落歪斜的情況。 |

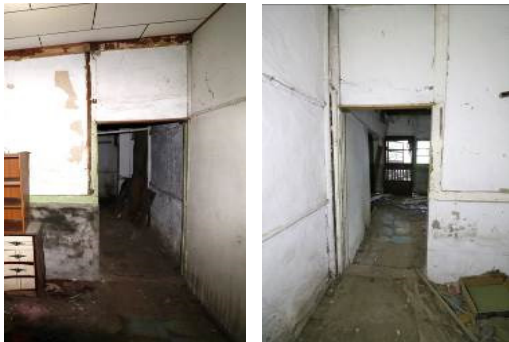
| 編號 | 現況紀錄照片 | 現況損壞說明 |
|---|---|---|
| Q-D-3 | | 門扇佚失，僅剩門框留存。 |

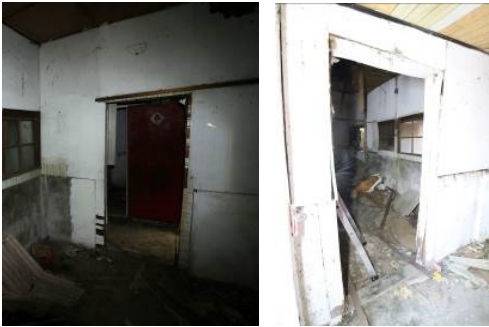
| 編號 | 現況紀錄照片 | 現況損壞說明 |
|---|---|---|
| Q-D-4 | | 此為增設之拉門，但拉門目前佚失，僅存原拉門之滑軌構件。 |

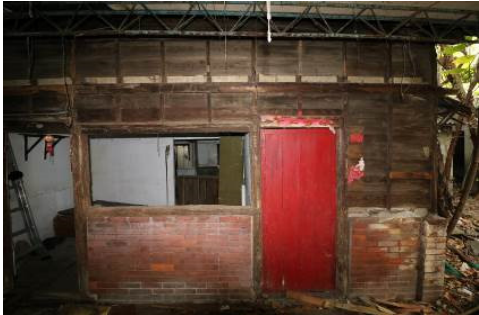
| 編號 | 現況紀錄照片 | 現況損壞說明 |
|---|---|---|
| Q-D-5 | | 原有門扇留存，木構件朽蝕情況嚴重。 |

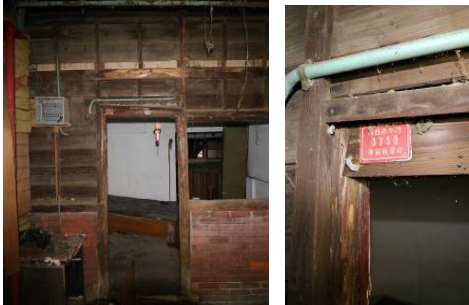
| 編號 | 現況紀錄照片 | 現況損壞說明 |
|---|---|---|
| Q-D-6 | | 舊門扇佚失，僅門框留存，木構件朽蝕情況嚴重。 |

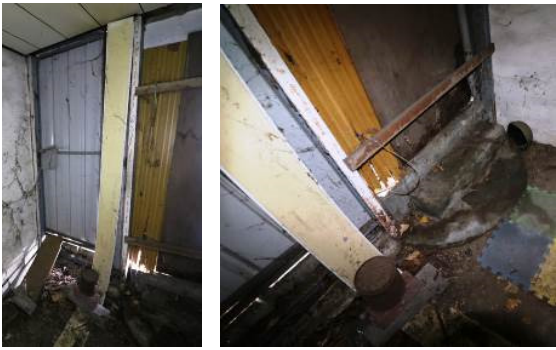
| 編號 | 現況紀錄照片 | 現況損壞說明 |
|---|---|---|
| T-D-1 | | 入口門扇佚失，木構件皆已變更為鐵皮門扇，並做局部封閉。 |

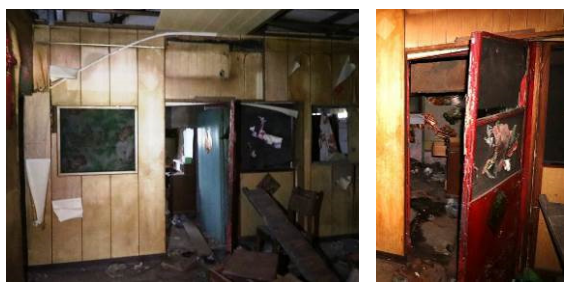
| 編號 | 現況紀錄照片 | 現況損壞說明 |
|---|---|---|
| T-D-8 | | 門扇保留原有樣式，構件表面污損，門扇有變形情況，原有門扇外部增加紗門。 |

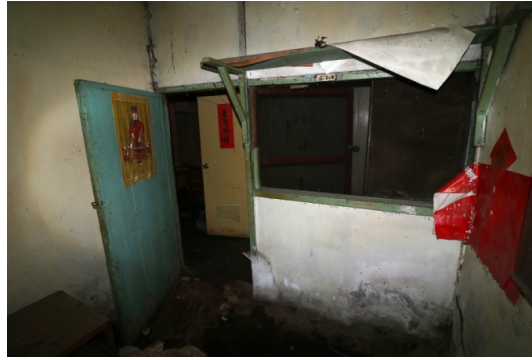
| 編號 | 現況紀錄照片 | 現況損壞說明 |
|---|---|---|
| T-W-1 | | 窗扇佚失，窗框構件朽蝕。 |
